# Asbestinventarisatetest

Rijstraat 73, 9400 Ninove

Attestnummer : 20260714-000104.000

**Niet-asbestveilig**

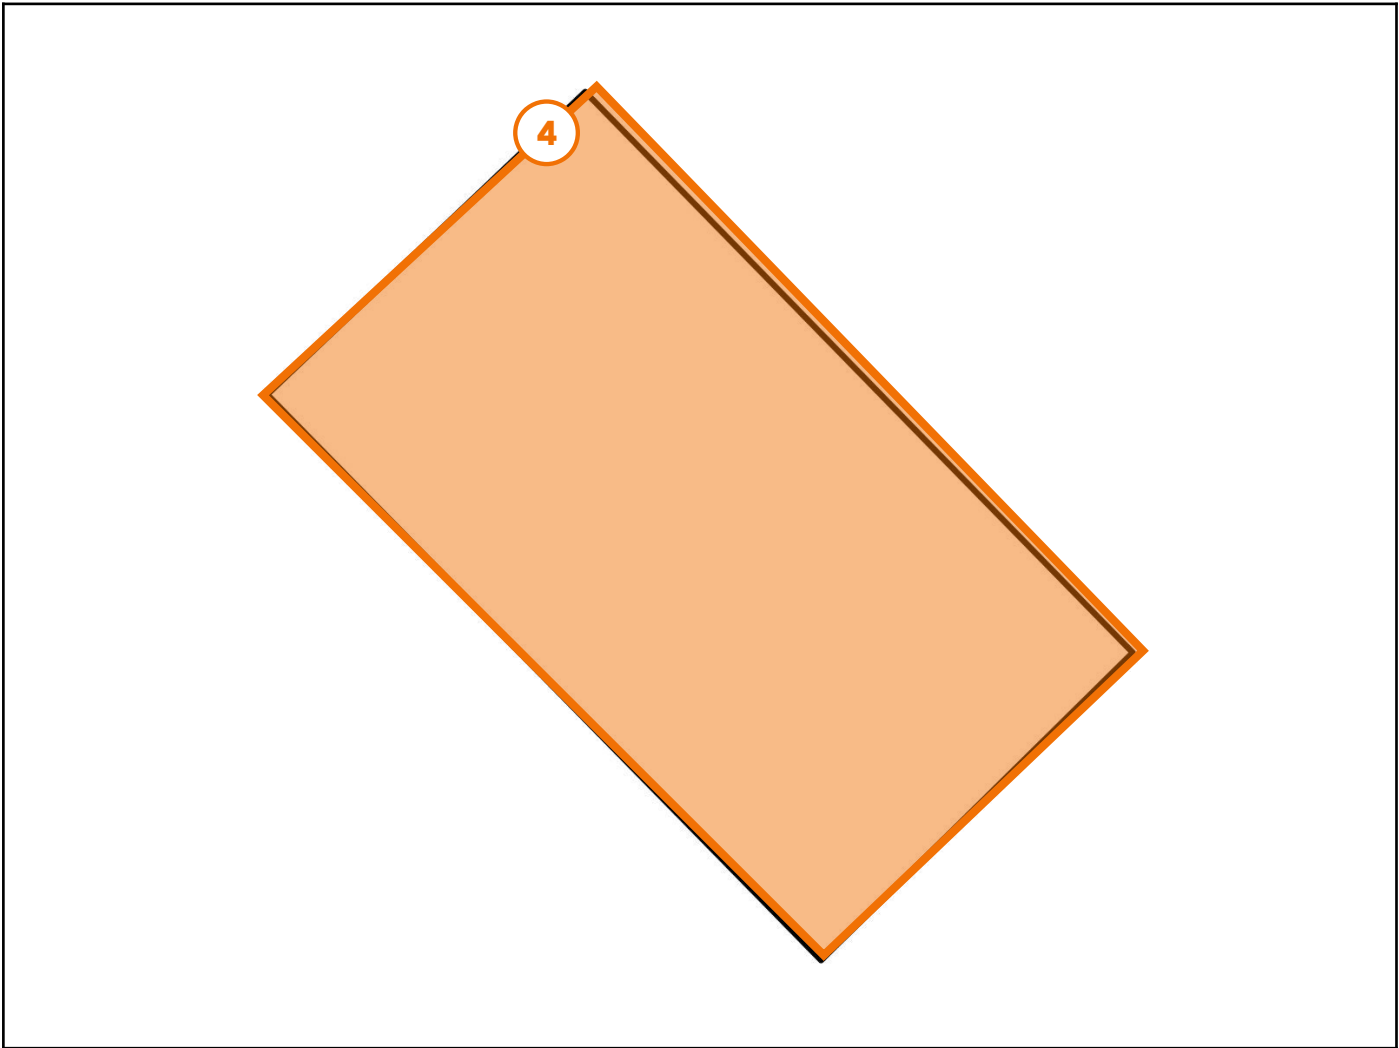
# Plan 2.1: Bijgebouw plan

| Beschrijving | Type | Actie |
|---|---|---|
| 4. Dak bestaande uit golfplaten | Asbestmateriaal | <a href="#">Verwijderen</a> |
