# Asbestinventarisatetest

Letterbeekstraat 40, 1755 Pajottegem

Attestnummer : **20260804-000263.000**

Uitgegeven op : **04.08.2026**

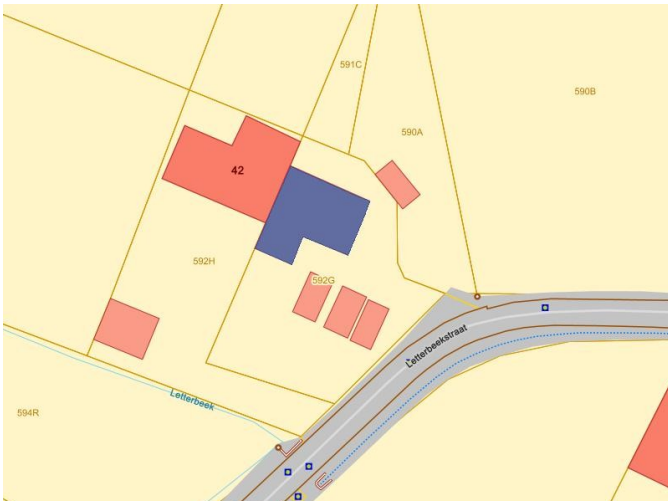
## Zone 1: woning met aanhorigheden

- 0 Asbestmaterialen
- 1 **Beperking**
- 0 Uitsluitingen
- 0 Roerende goederen
- 0 Puin, steenslag, (water)bodem
- 2 **Adviezen**
- 0 Geen asbest

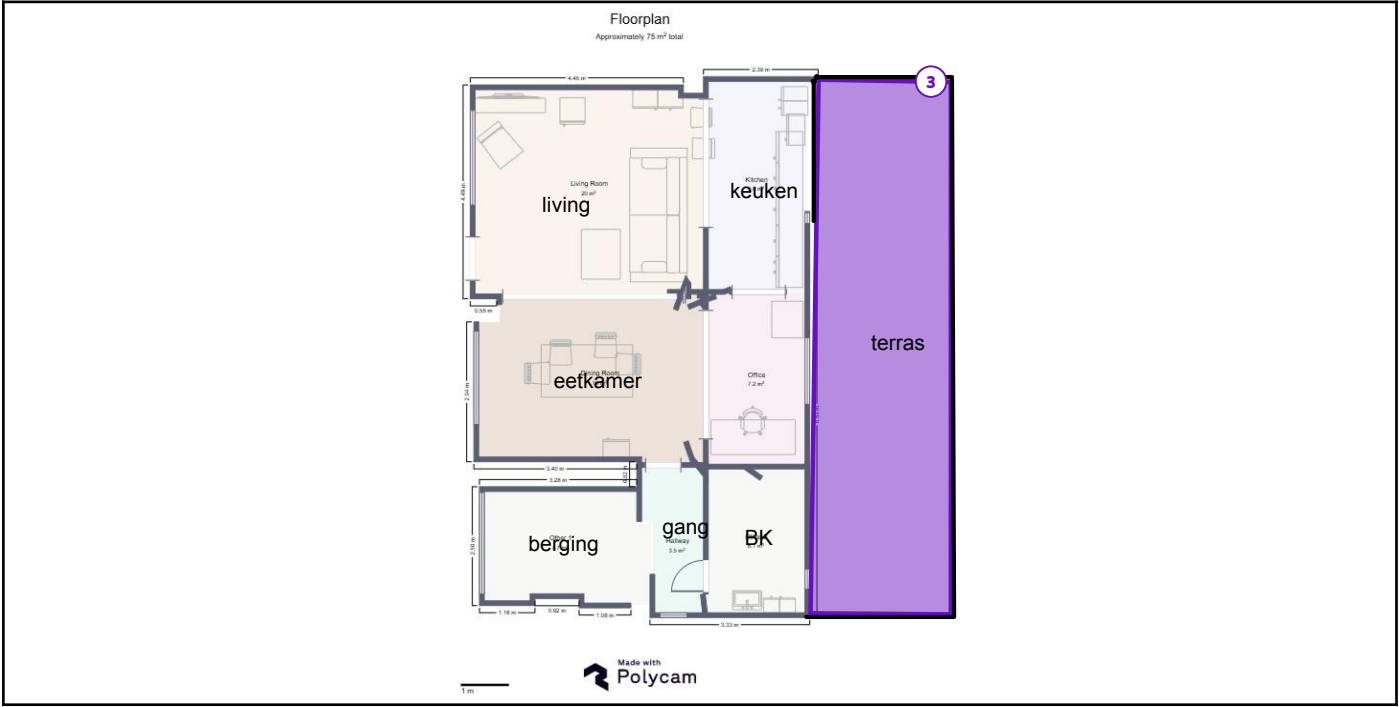
# Plan 1.1: Plan gelijkvloers

| Beschrijving | Type | Actie |
|---|---|---|
| 3. Terras | Advies | - |

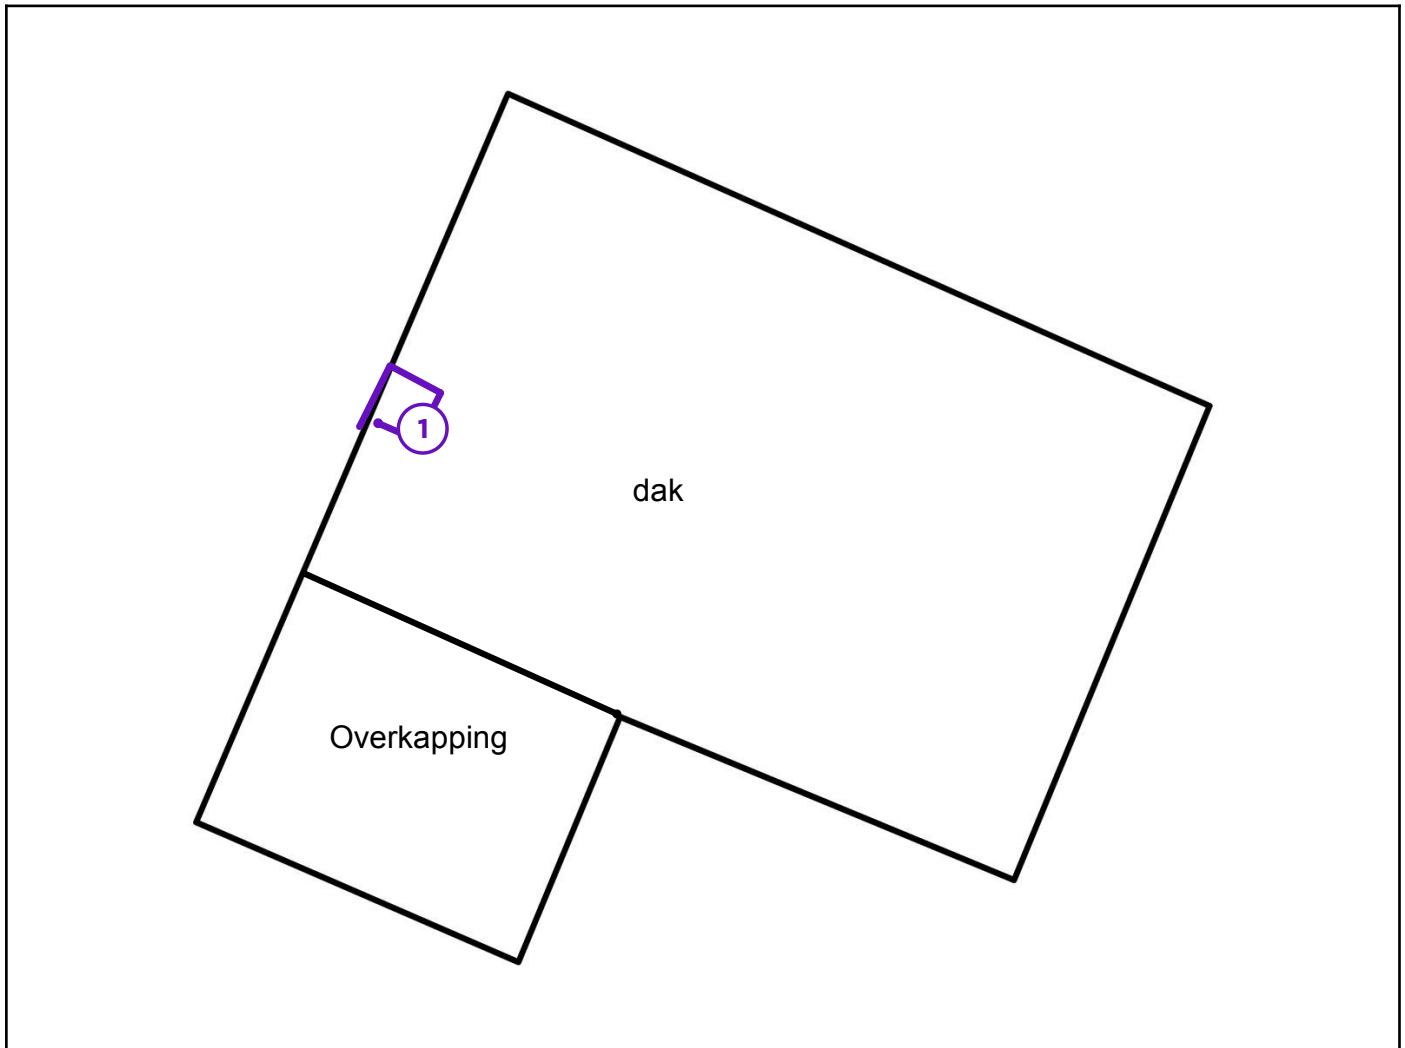
## Plan 1.3: woning met aanhorigheden plan

| Beschrijving | Type | Actie |
|---|---|---|
| 1. Schouw | Beperking | - |

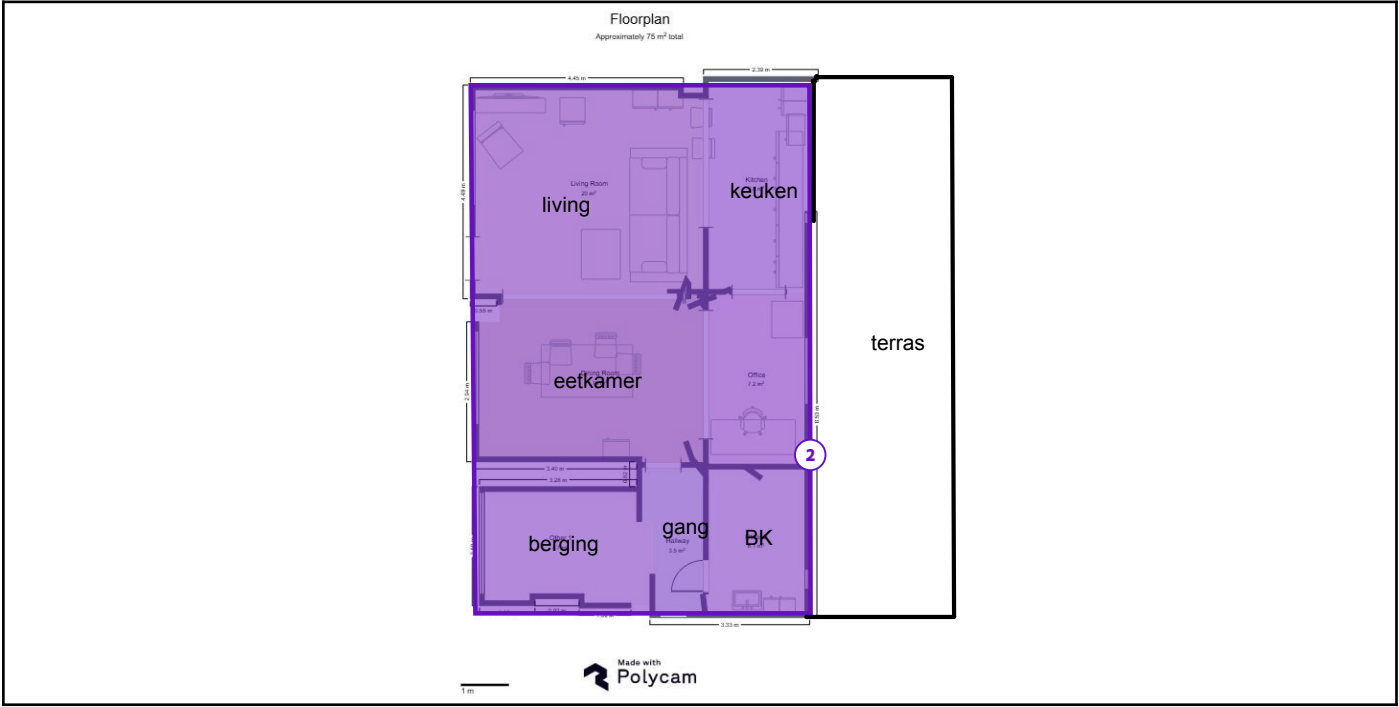
# Plan 1.4: Plan gelijkvloers

| Beschrijving | Type | Actie |
|---|---|---|
| 2. Plafonds bestaande uit voorzetpanelen | Advies | - |

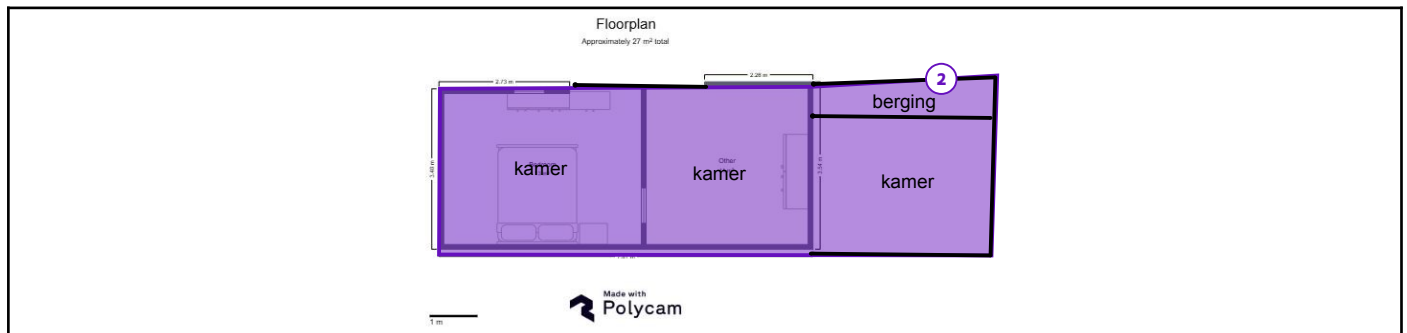
## Plan 1.5: Plan verdieping

| Beschrijving | Type | Actie |
|---|---|---|
| 2. Plafonds bestaande uit voorzetpanelen | Advies | - |
