# Asbestinventarisatetest

Dries 12, 1500 Halle

Attestnummer : 20260623-000487.000

Uitgegeven op : 23.06.2026

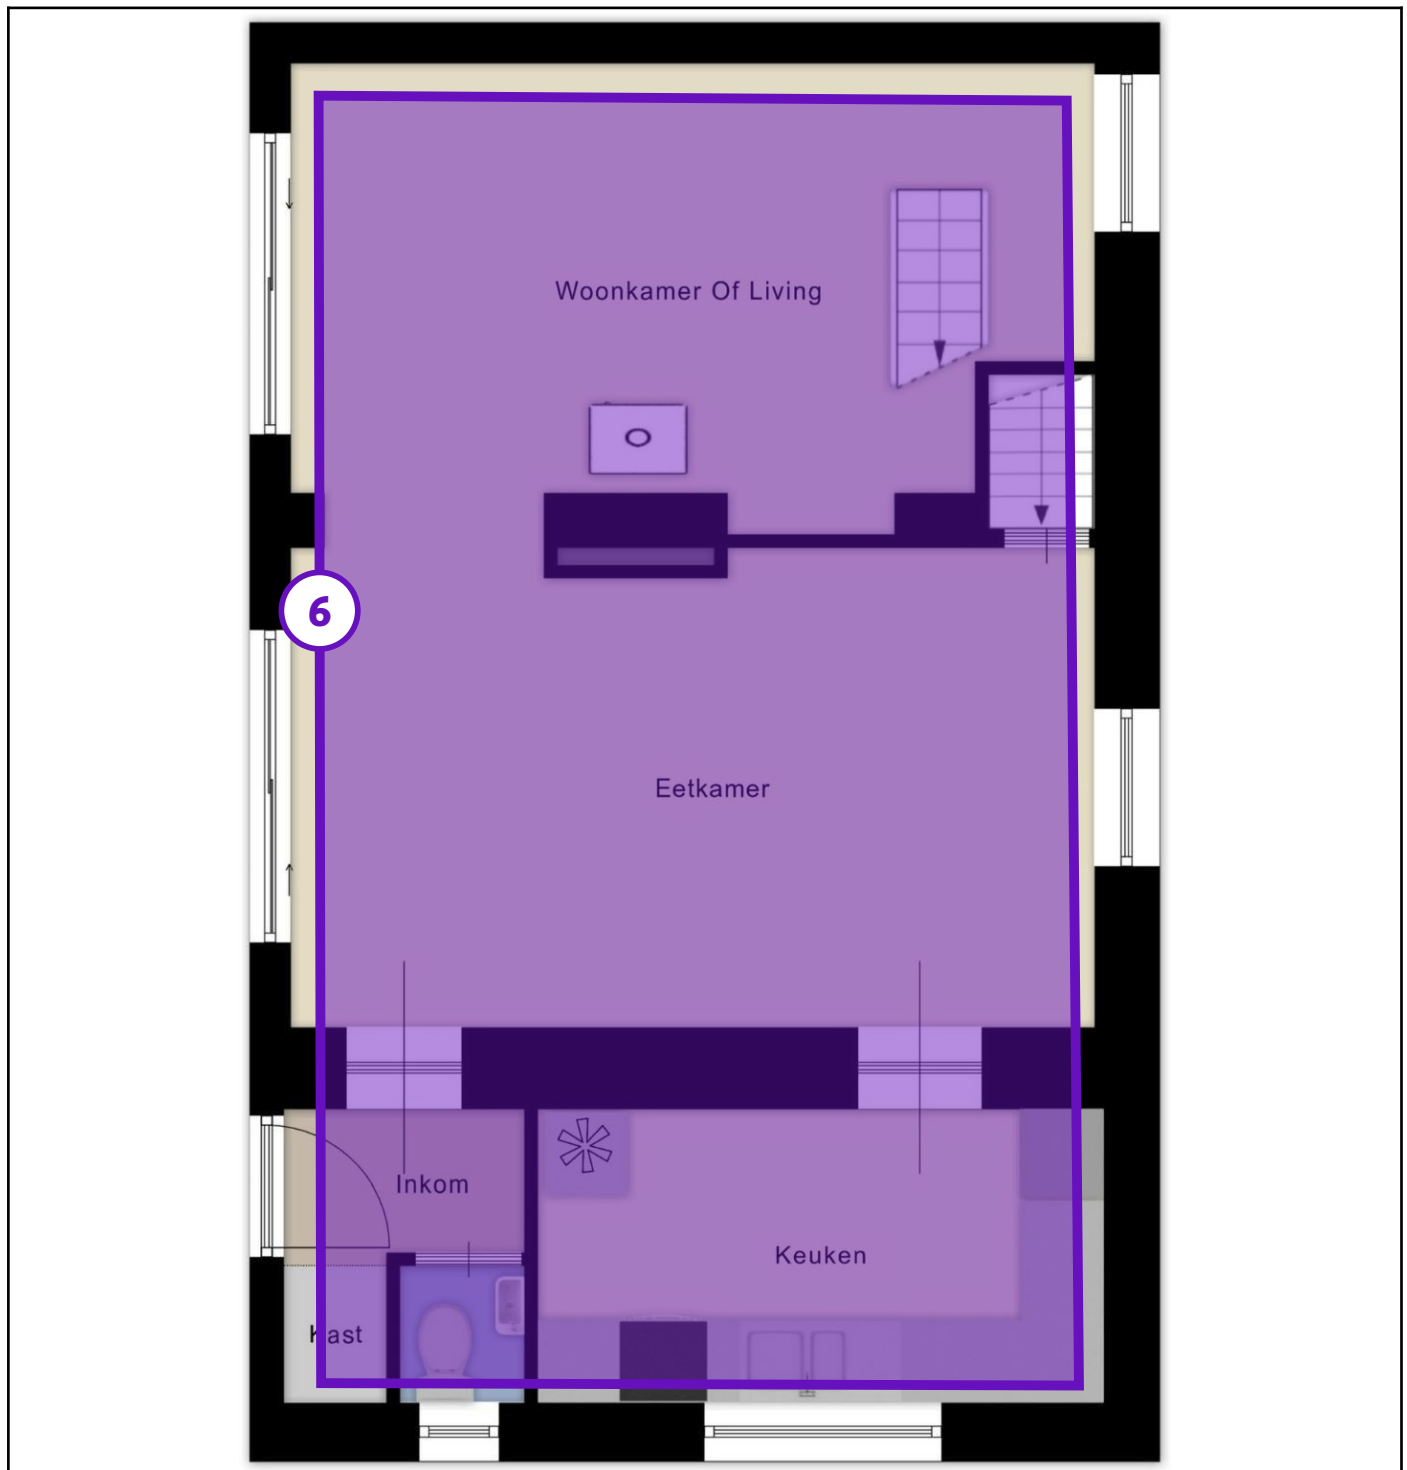
## Plan 1.4: Plan gelijkvloers (2)

| Beschrijving | Type | Actie |
|---|---|---|
| 6. Plafond bestaande uit voorzetpanelen | Advies | - |

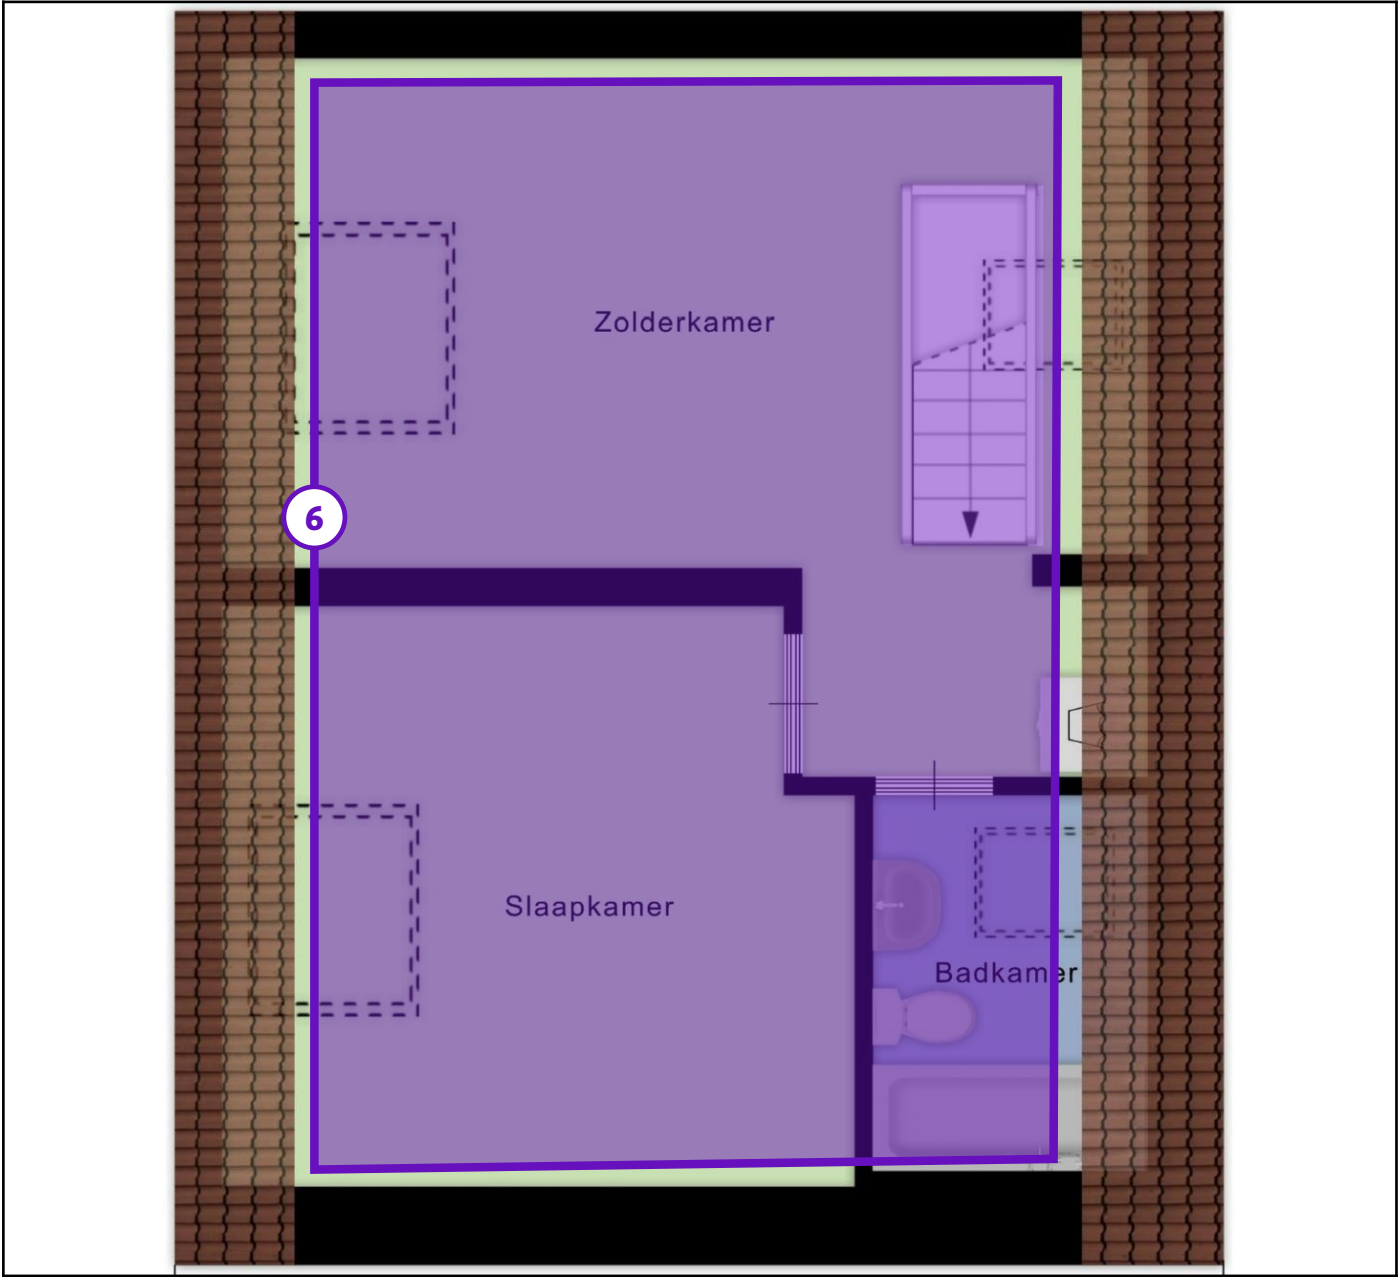
# Plan 1.6: Plan 1e verdiep (2)

| Beschrijving | Type | Actie |
|---|---|---|
| 6. Plafond bestaande uit voorzetpanelen | Advies | - |

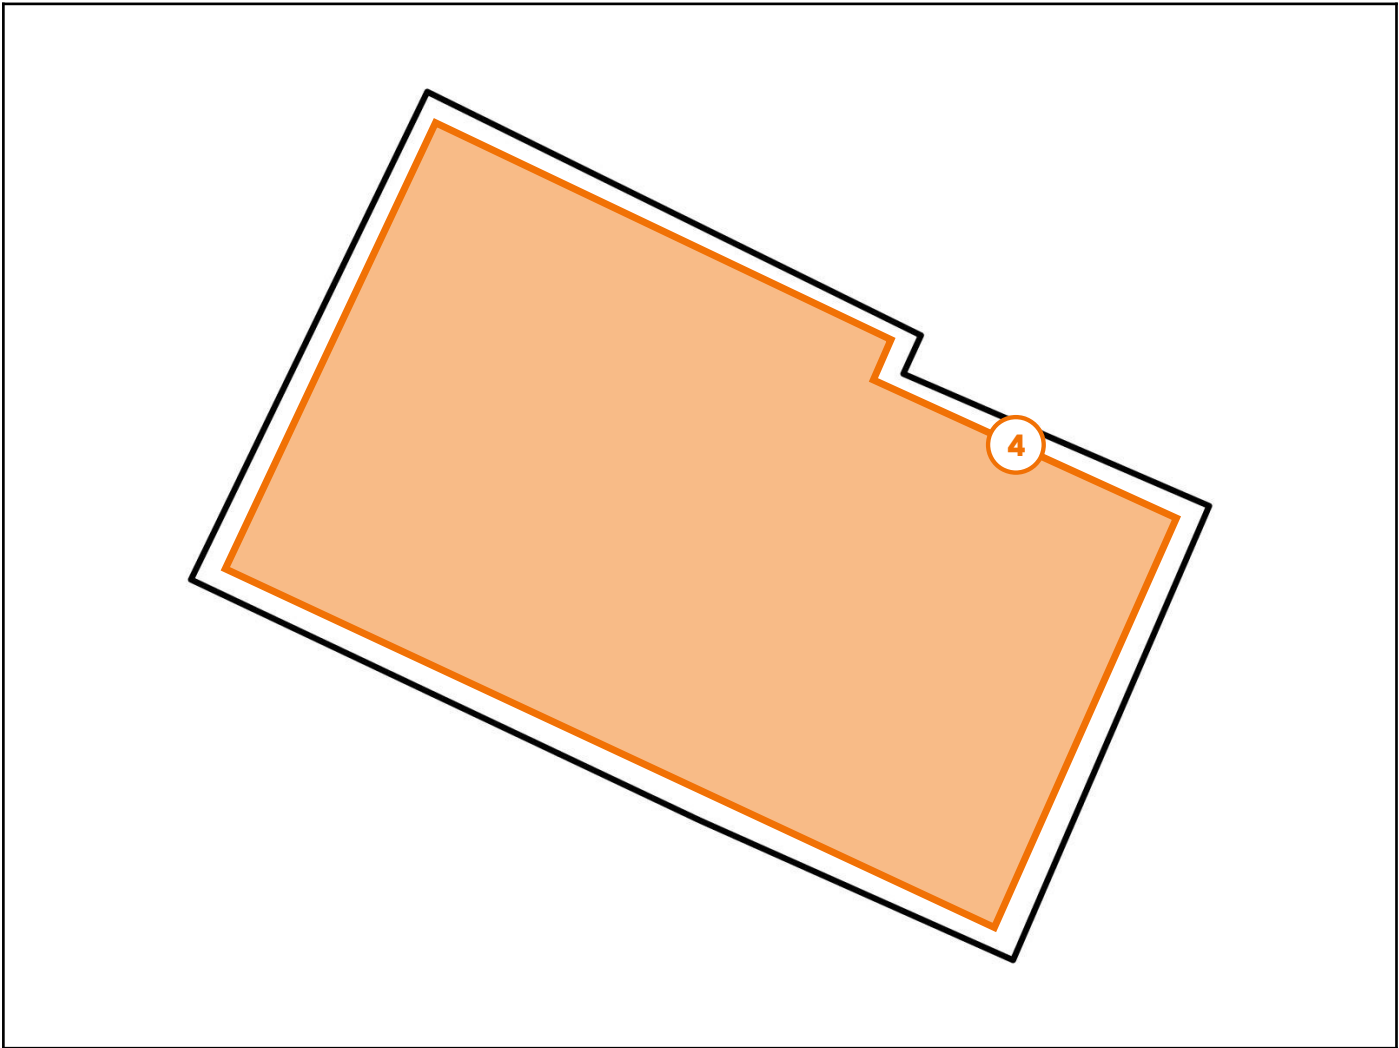
## Plan 2.1: Plan garage

| Beschrijving | Type | Actie |
|---|---|---|
| 4. Golfplaten dak garage | Asbestmateriaal | Verwijderen |

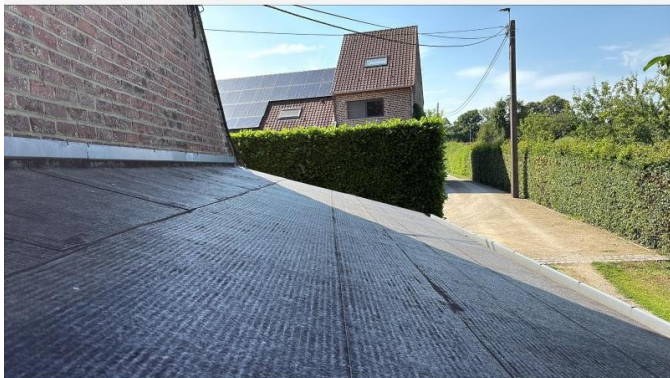
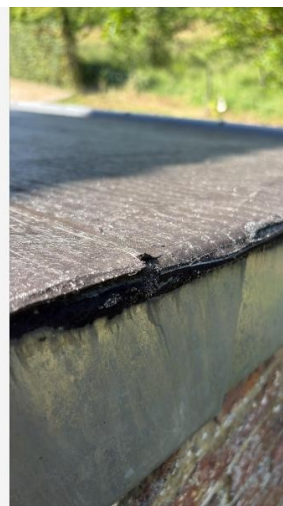
## Fiche 8: Roofing

Geen asbest

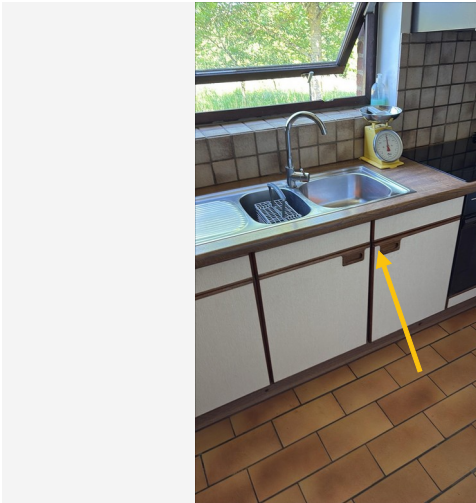
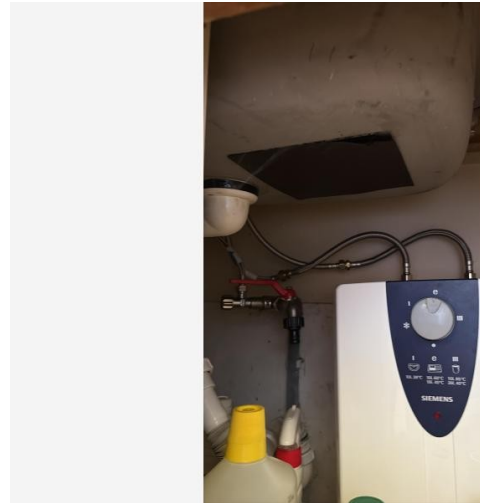
## Fiche 9: Anti-dreun

Geen asbest

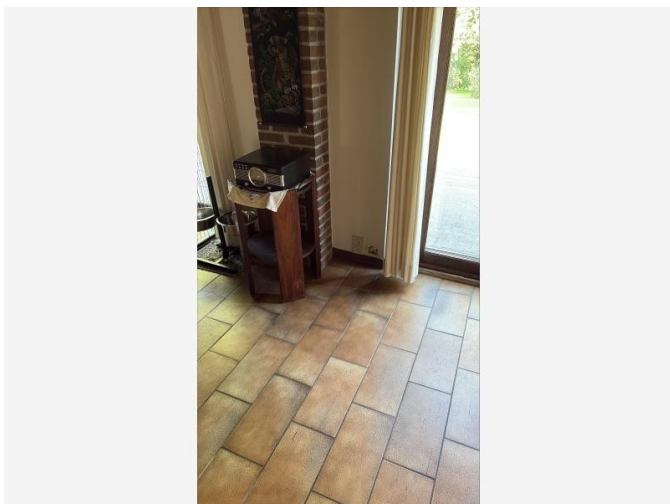
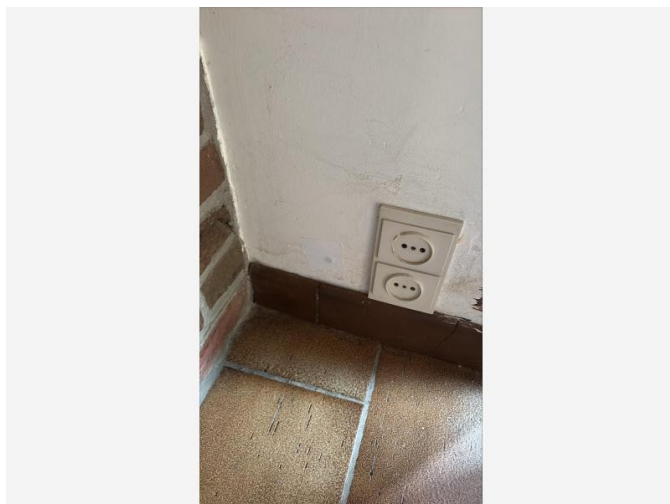
## Fiche 10: Pleisterwerk muren

Geen asbest
