# Asbestinventarisatetest

Frans Van Cauwelaertstraat 7, 1760 Roosdaal

Attestnummer : 20260729-000291.000

**Niet-asbestveilig**

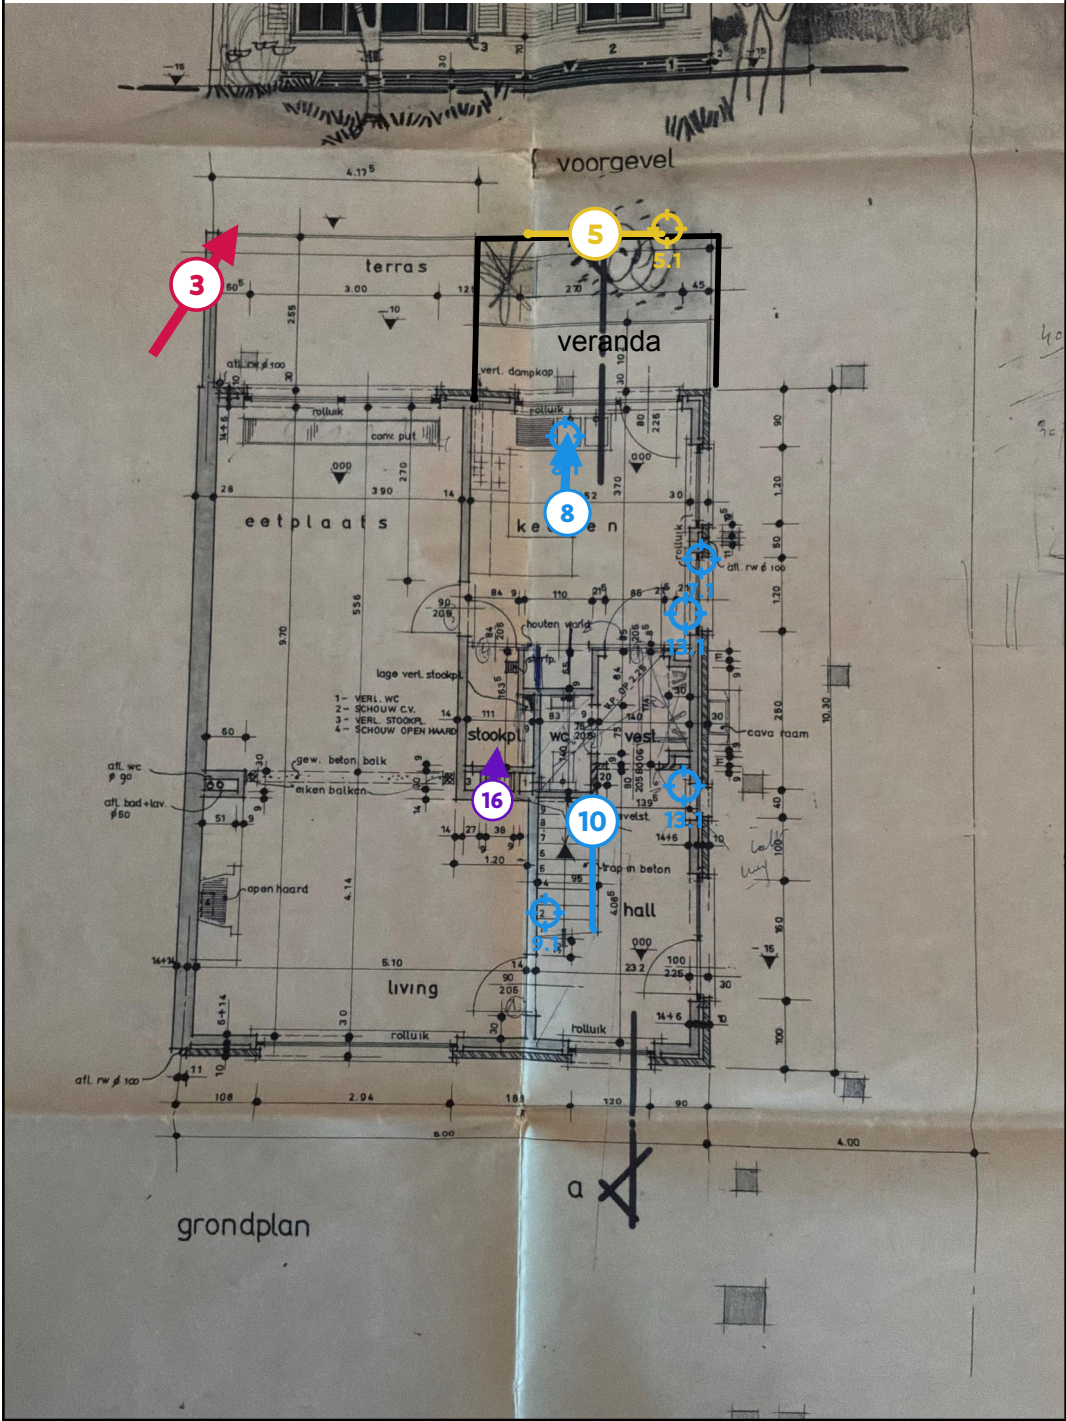
# Plan 1.1: Glv

- alle raampartijen bevatten verdachte mastiek.
- alle plafonds zijn bepleisterd op uitzondering van de stookplaats.
- alle ruimtes zijn bepleisterd op uitzondering van de stookplaats.

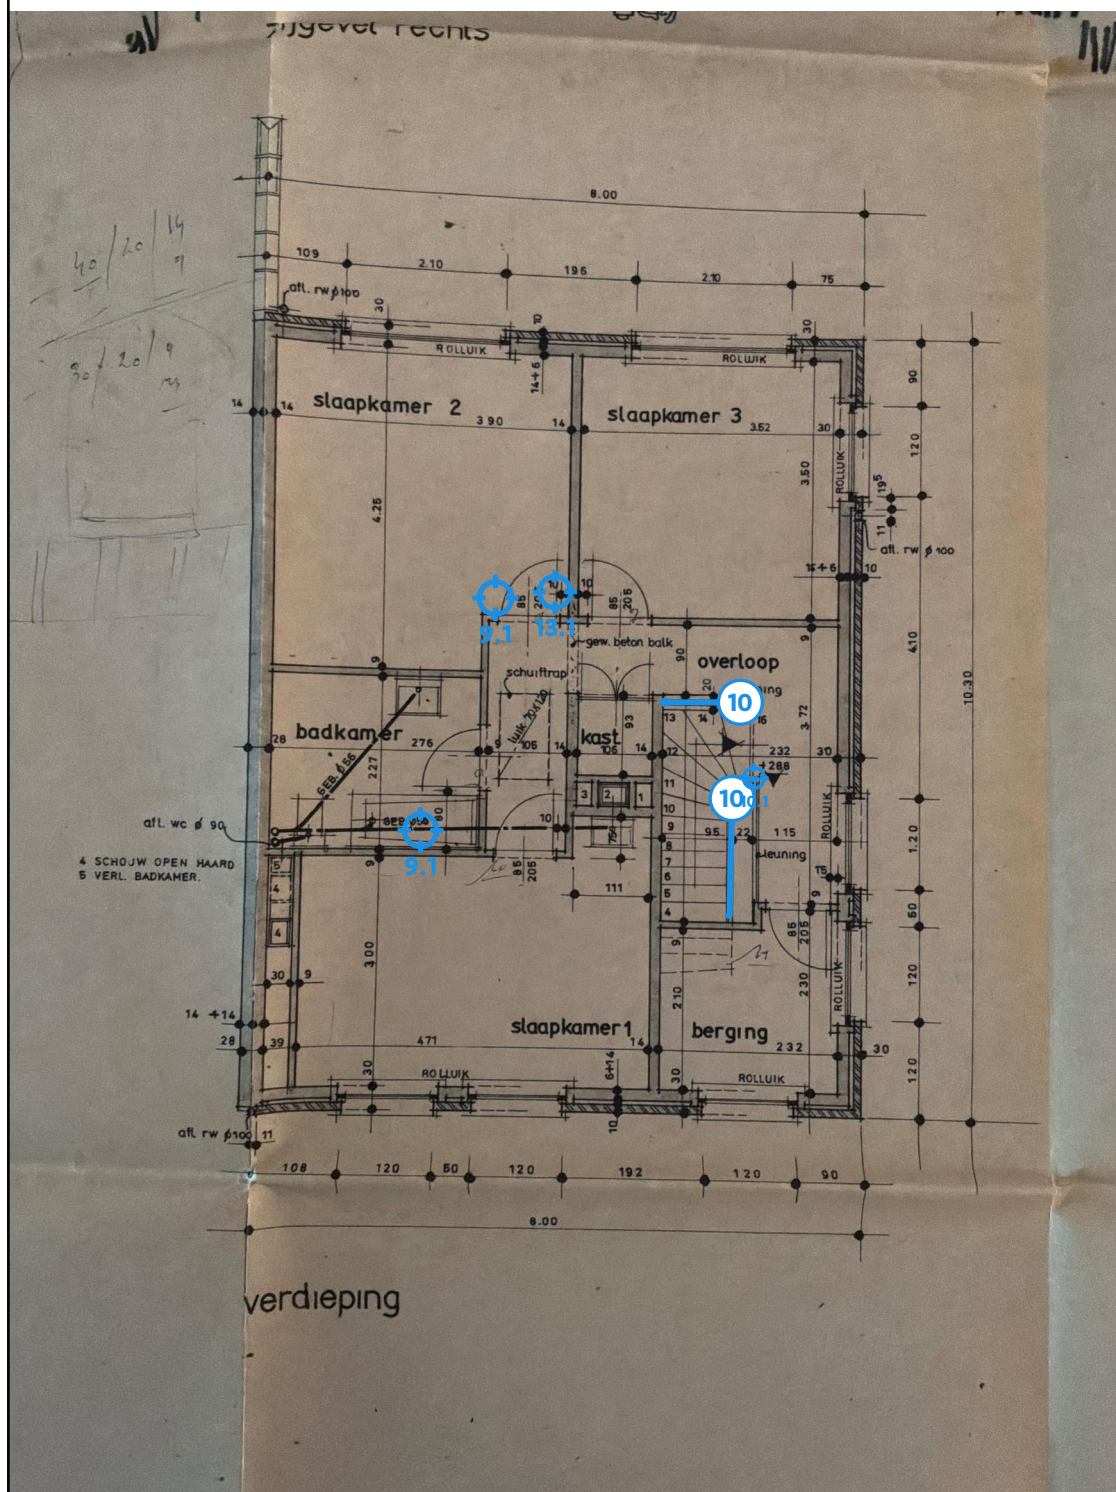
alle plafonds zijn bepleisterd.  
alle ruimtes zijn bepleisterd.

alle raampartijen bevatten verdachte mastiek

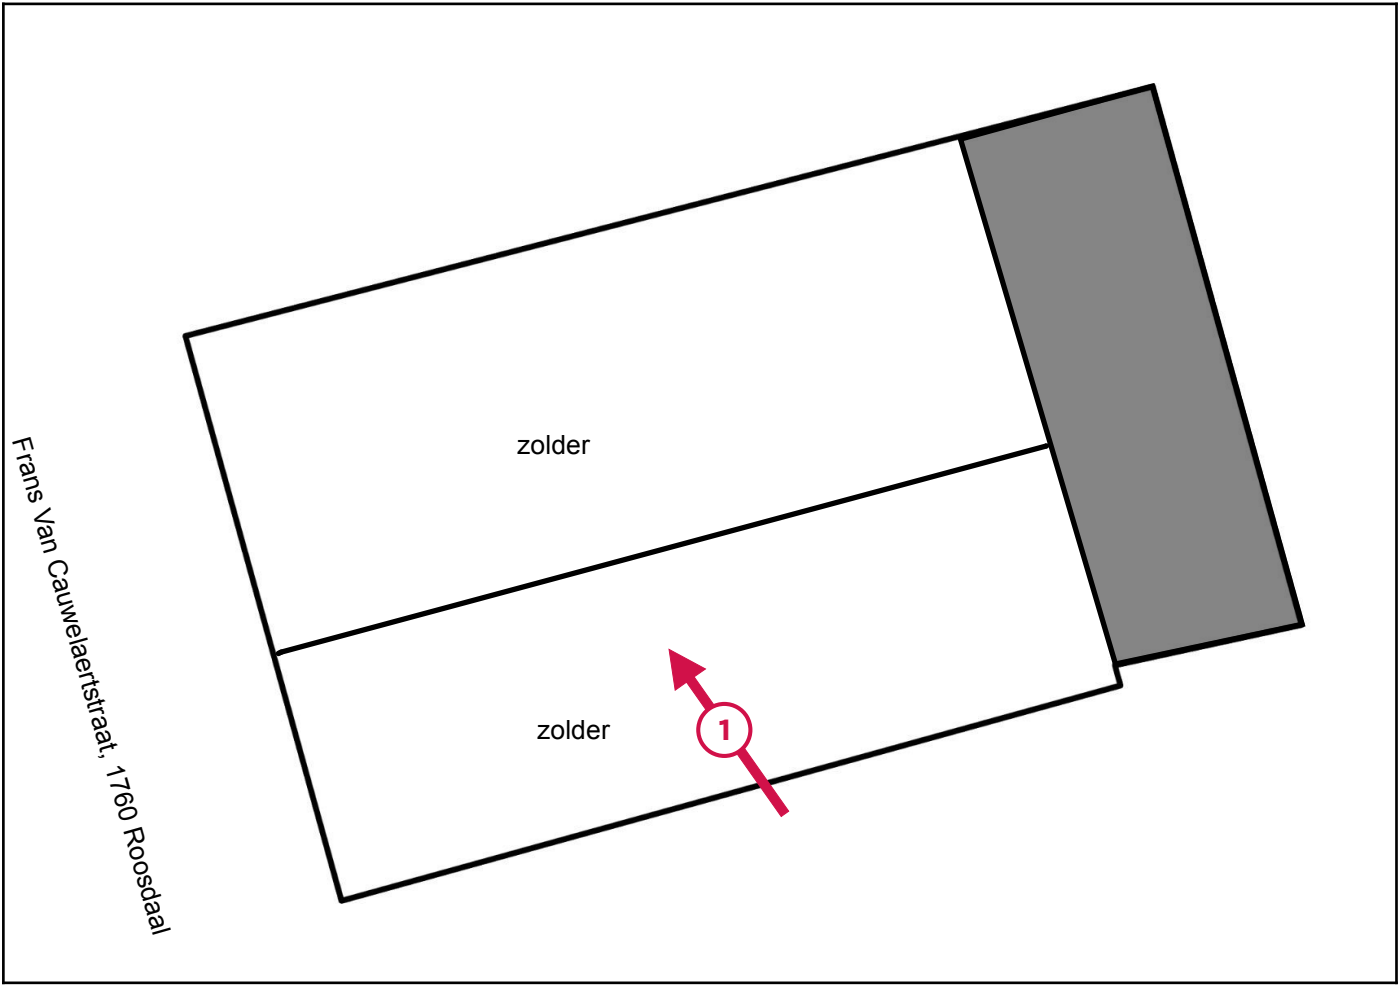
# Plan 1.3: zolderplan

| Beschrijving | Type | Actie |
|---|---|---|
| 1. Afval (reserve leien) | Asbestmateriaal | Dringend verwijderen |
