# Asbestinventarisatetest

Danislaan 50, 1650 Beersel

Attestnummer : 20260805-000264.000

**Niet-asbestveilig**

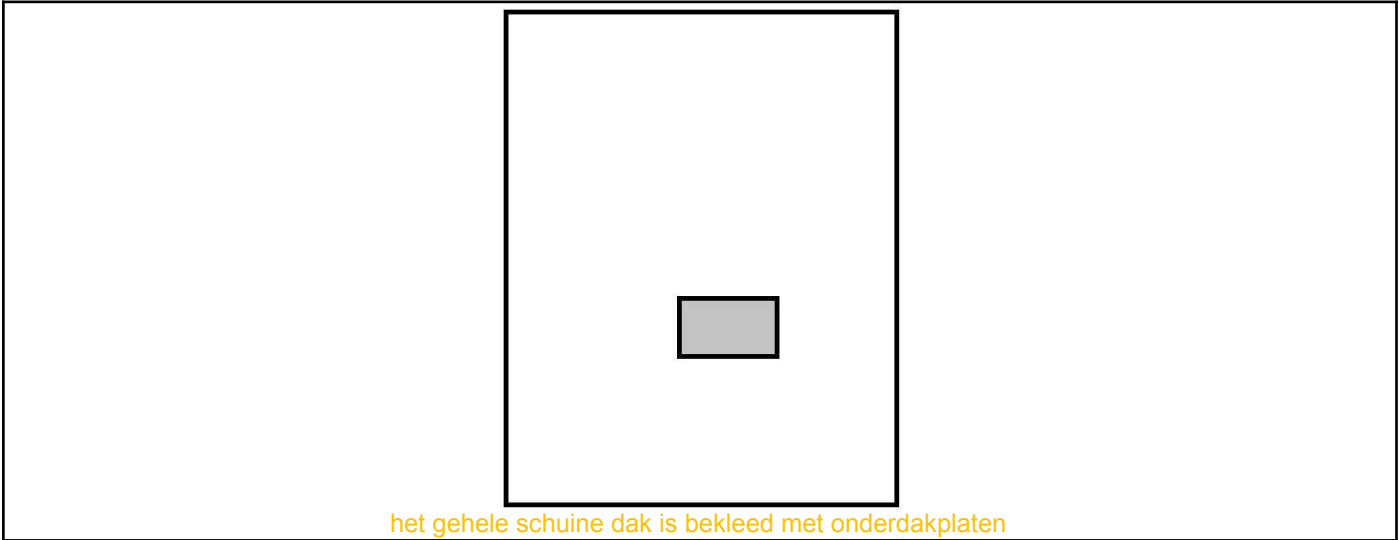
# Plan 1.4: Zolder

| Beschrijving | Type | Actie |
|---|---|---|
| 3. Onderdakplaten | Asbestmateriaal | Zorgvuldig beheren |
