# Asbestinventarisatetest

Poelkbeekstraat 3, 1760 Roosdaal

Attestnummer : **20260804-000280.000**

**Asbestveilig** (maar mogelijk niet asbestvrij)

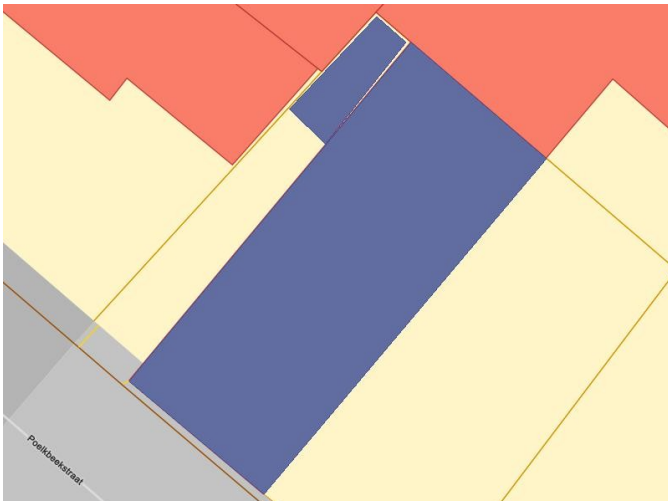
## Zone 1: Hoofdgebouw

- 0 Asbestmaterialen
- 0 Beperkingen
- 0 Uitsluitingen
- 0 Roerende goederen
- 0 Puin, steenslag, (water)bodem
- 0 Adviezen
- 5 Geen asbest**

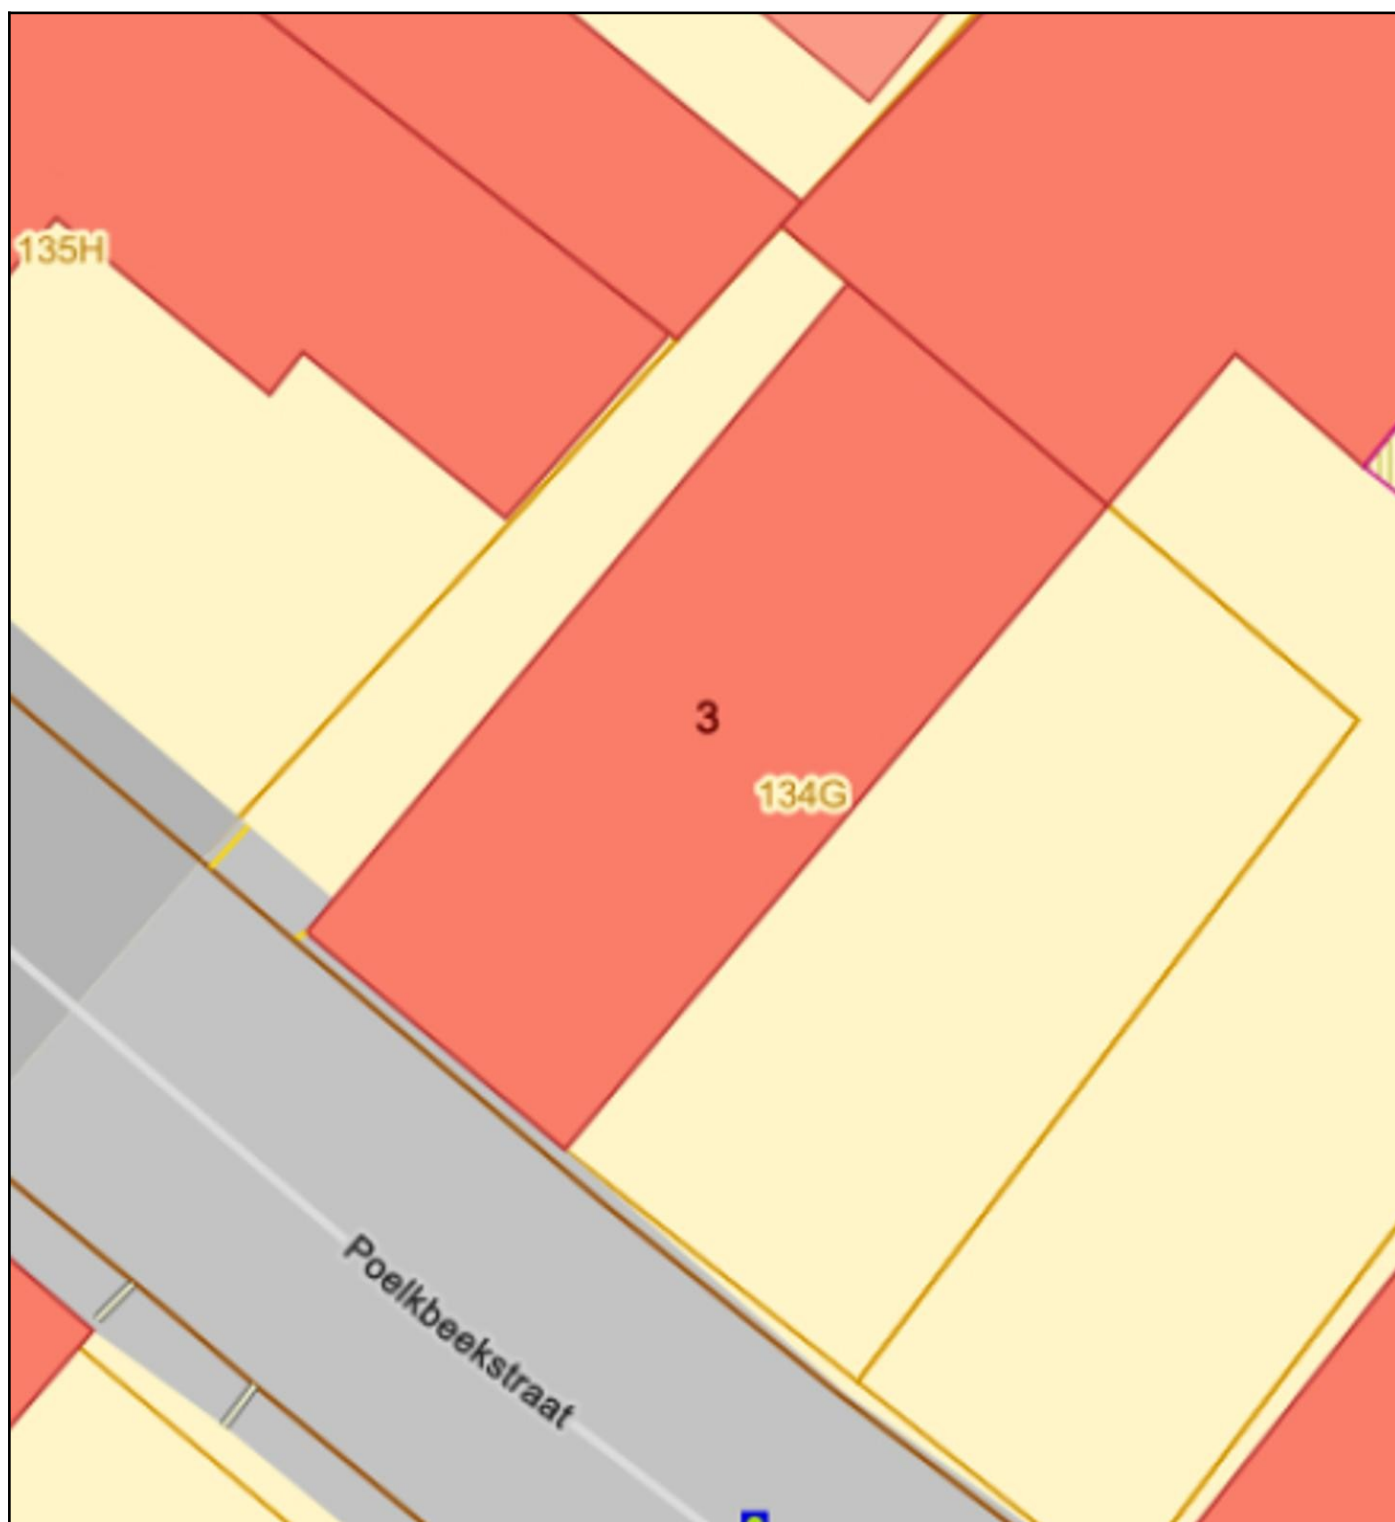
## Plan 2.1: Vaststellingen buiten de constructies

Geen asbest
