# Asbestinventarisatetest

Fabriekstraat 178, 1601 Sint-Pieters-Leeuw

Attestnummer : 20260824-000291.000

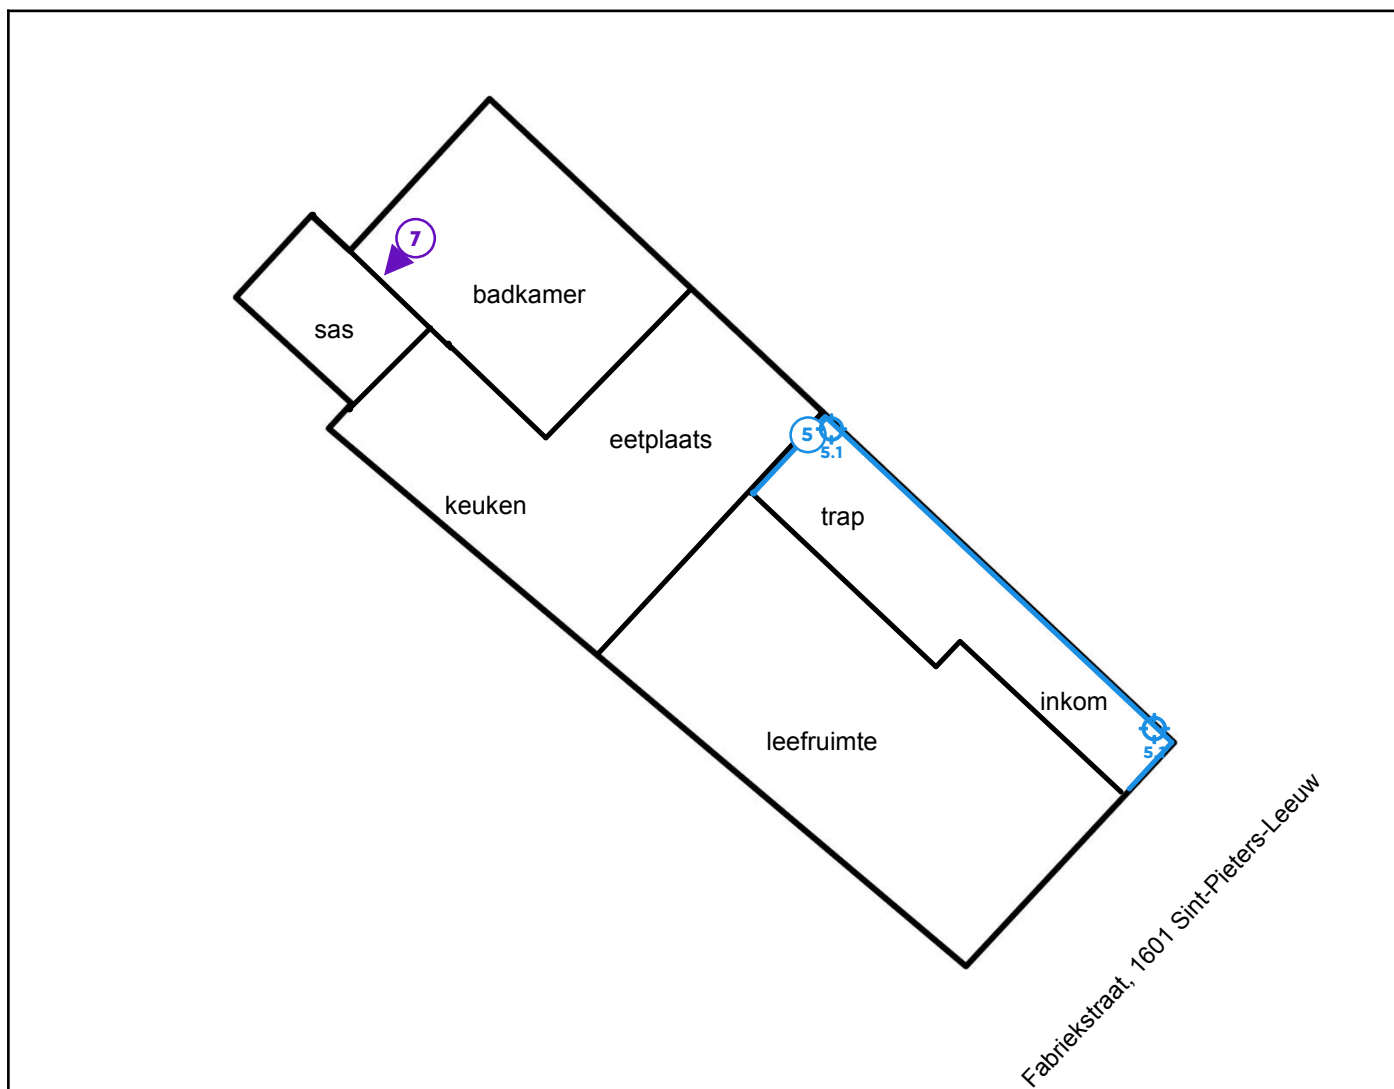
## Plan 1.2: woning GLV

| Beschrijving | Type | Actie |
|---|---|---|
| 7. CV-ketel (niet verdacht) | Overige ruimte of materiaal | - |

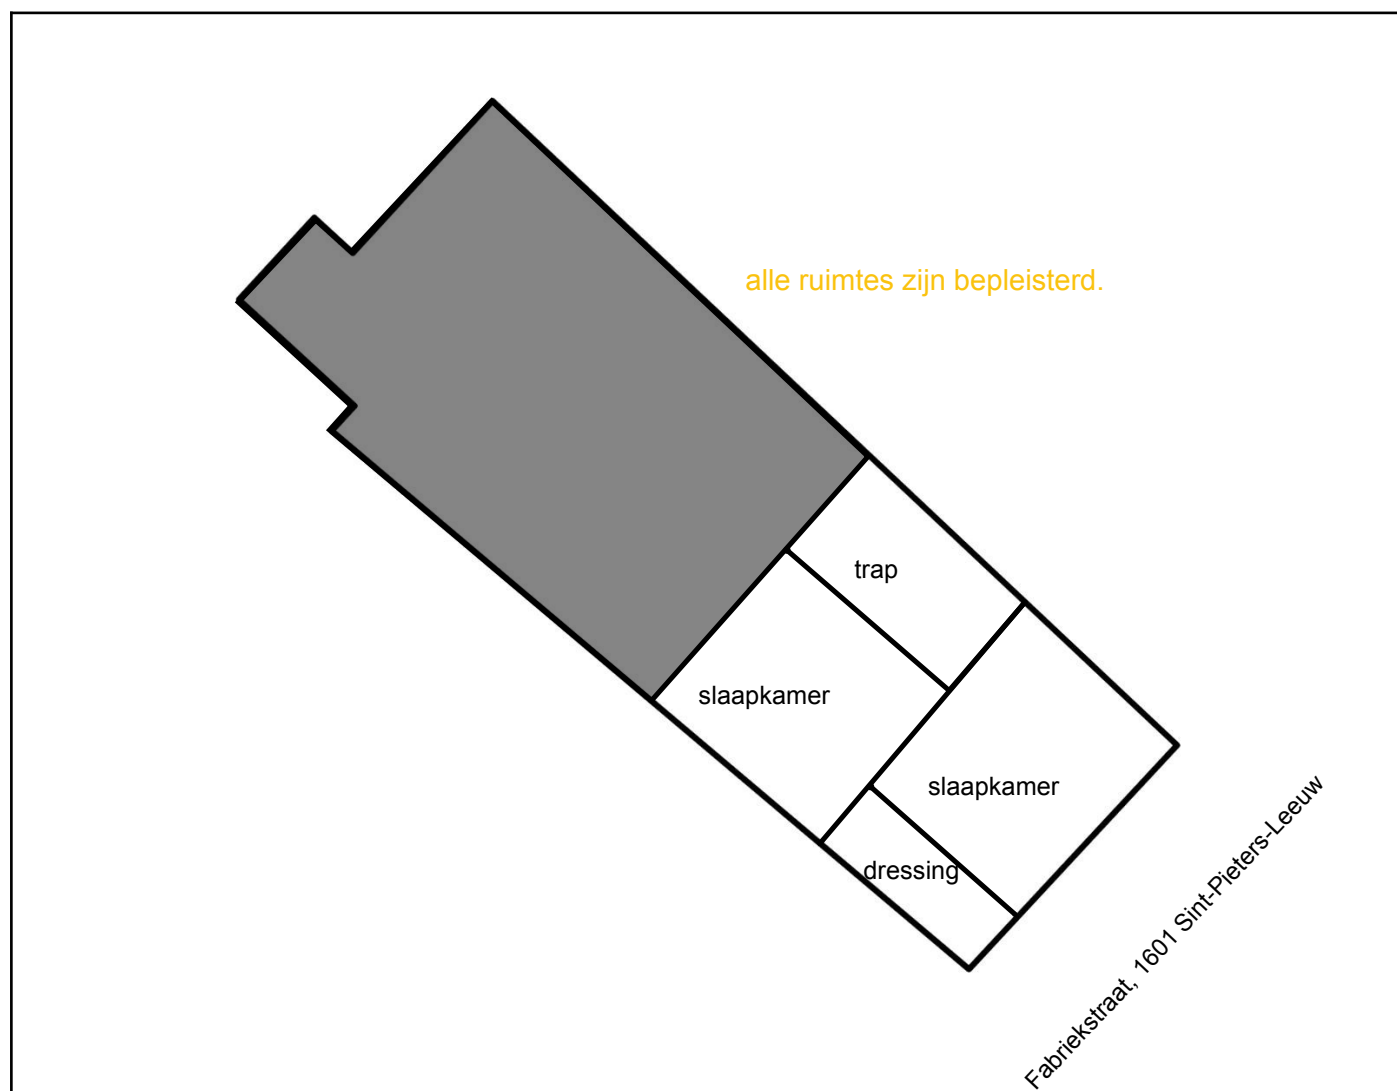
## Plan 1.3: woning +1

| Beschrijving | Type | Actie |
|---|---|---|
| 5. 'Pleisterwerk wanden | Geen asbest | - |
