# Asbestinventarisatattest

Zavelstraat 39, 1760 Roosdaal

Attestnummer : 20260727-000224.000

Uitgegeven op : 27.07.2026

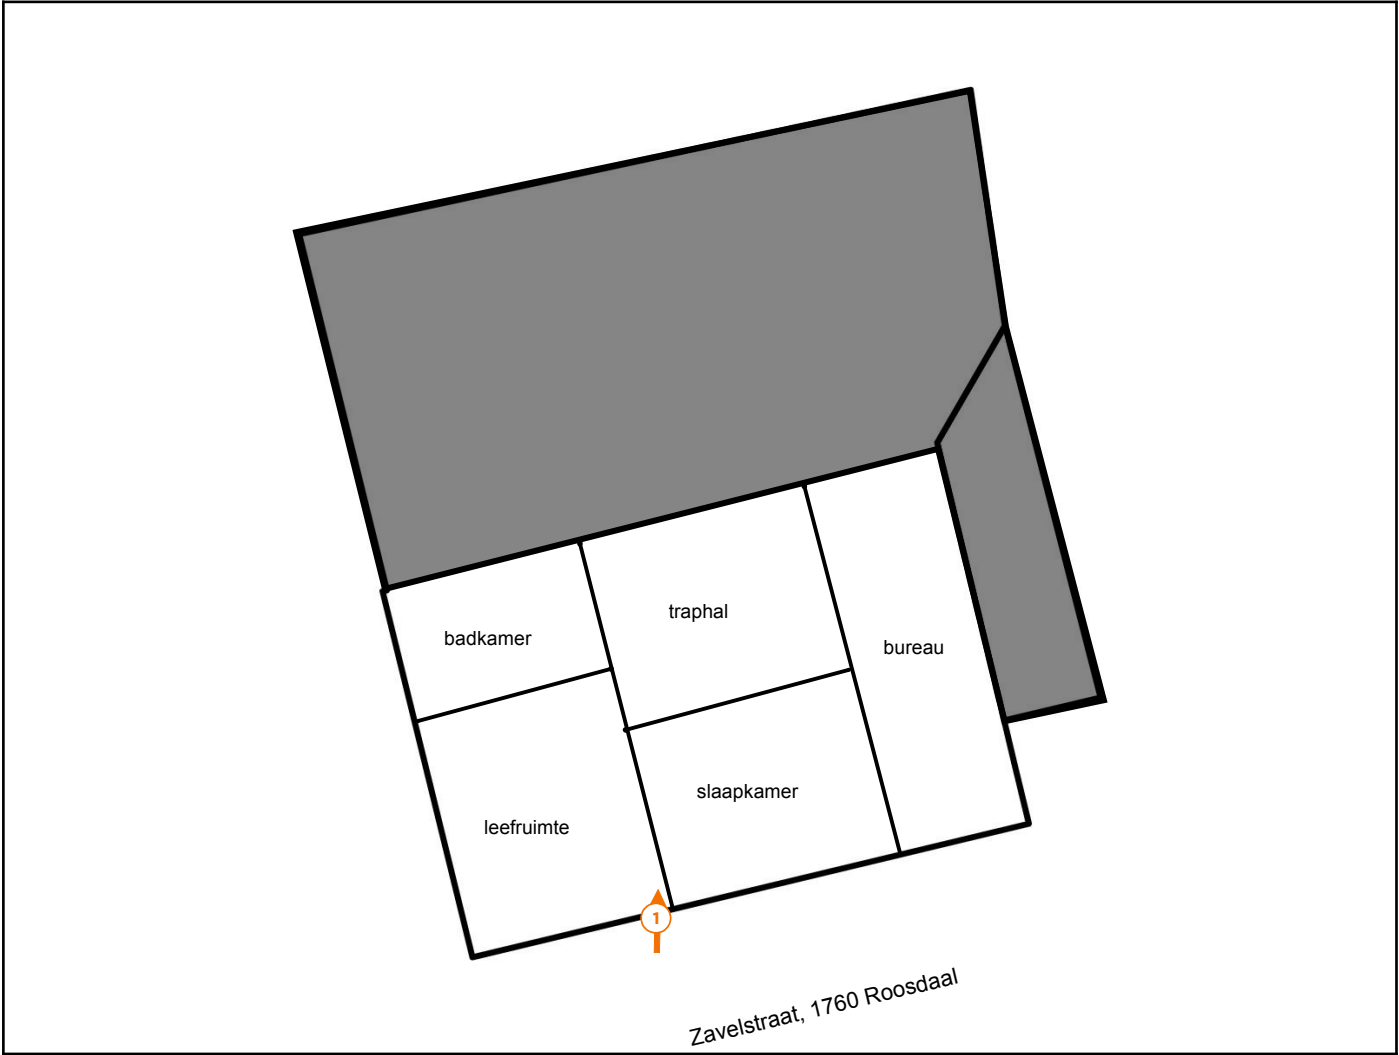
# Plan 1.3: GLV +1

| Beschrijving | Type | Actie |
|---|---|---|
| 1. AC plaat tellers | Asbestmateriaal | <a href="#">Verwijderen</a> |

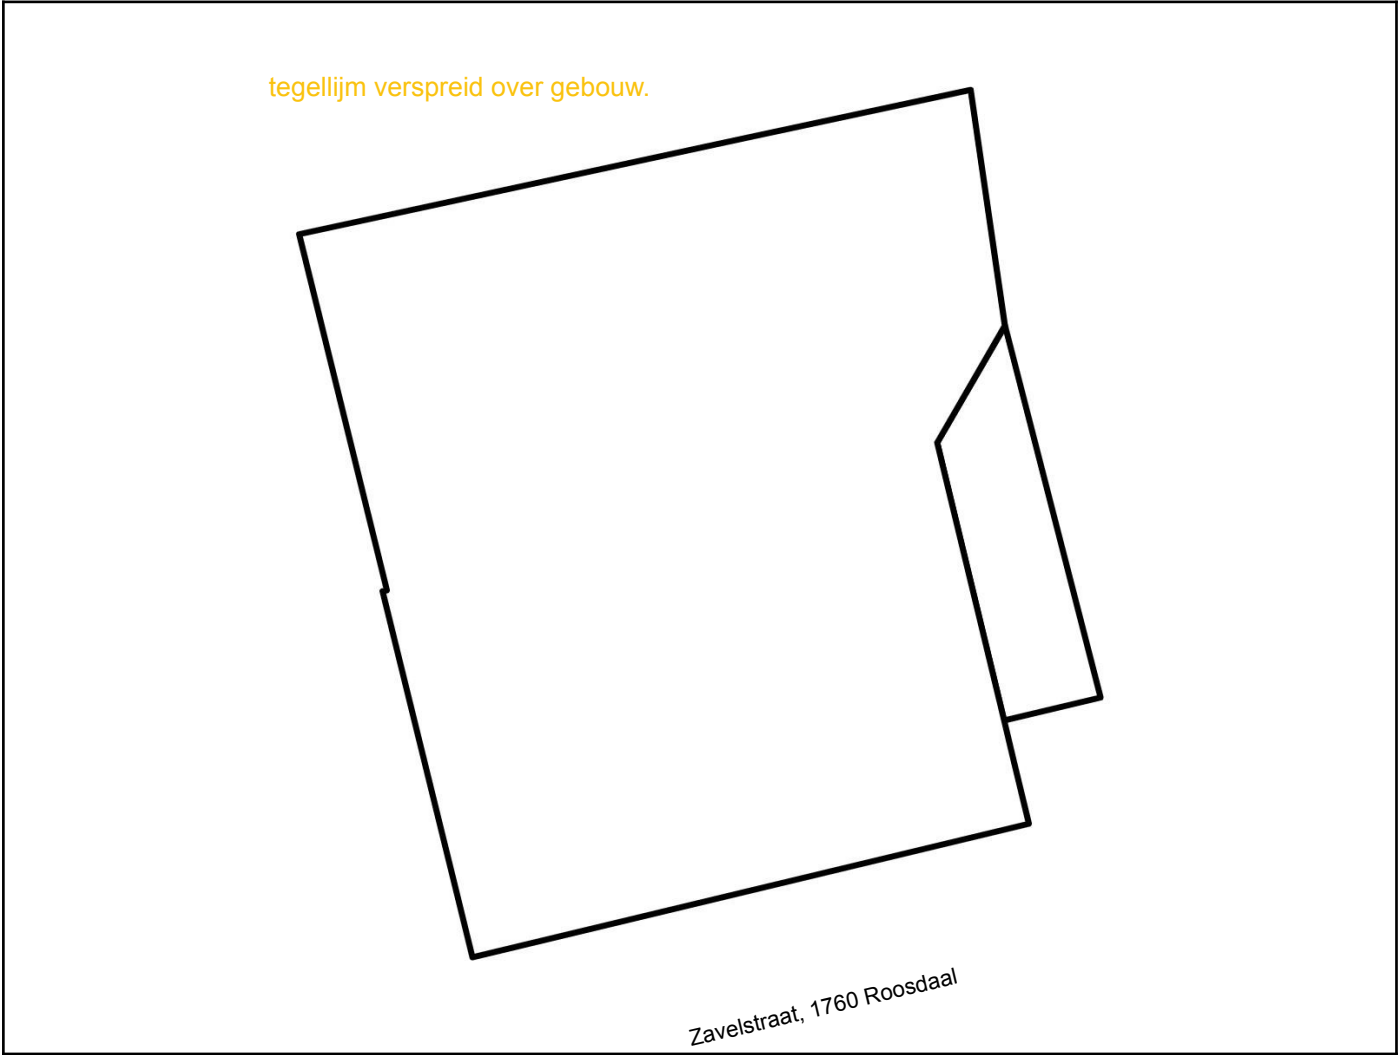
# Plan 1.5: overzichtsplan

| Beschrijving | Type | Actie |
|---|---|---|
| 3. Faiencetegels (lijm) | Advies | - |
