# Asbestinventarisatetest

Hellebroek 22, 1500 Halle

Attestnummer : 20260407-000271.000

**Niet-asbestveilig**

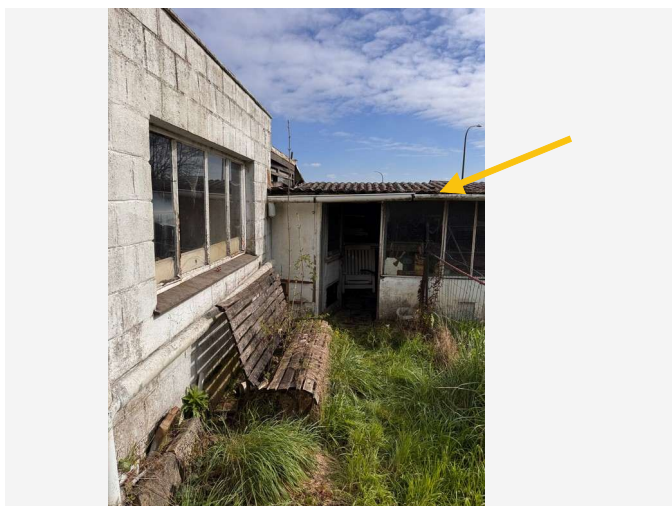
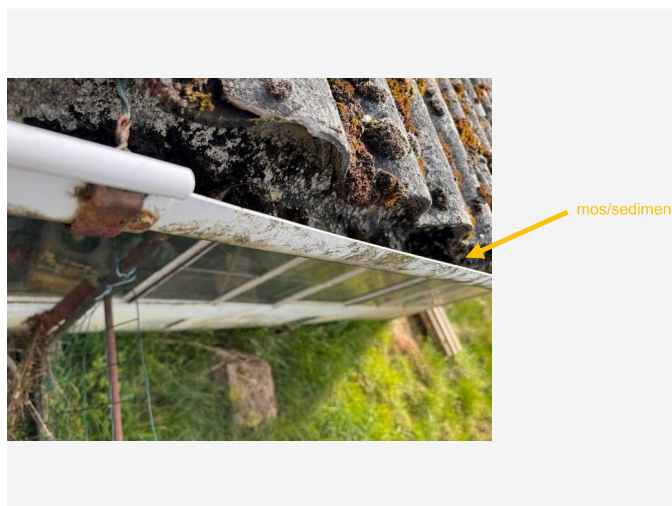
| Opmerking | De hoeveelheid is een zo nauwkeurig mogelijke opmeting. Hieraan kunnen evenwel geen rechten worden ontleend. |

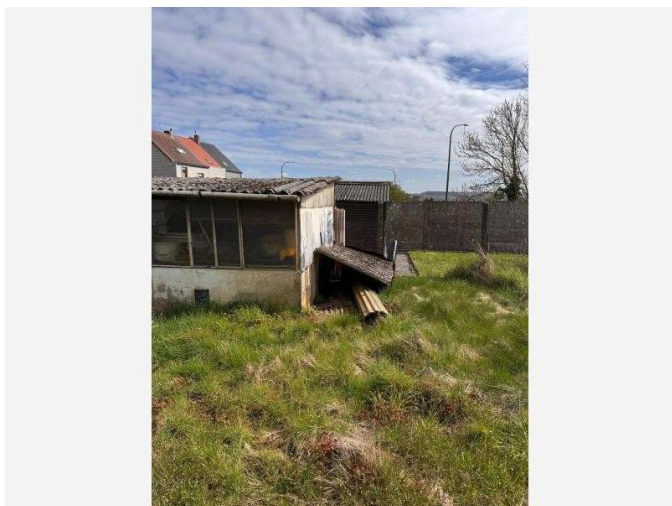
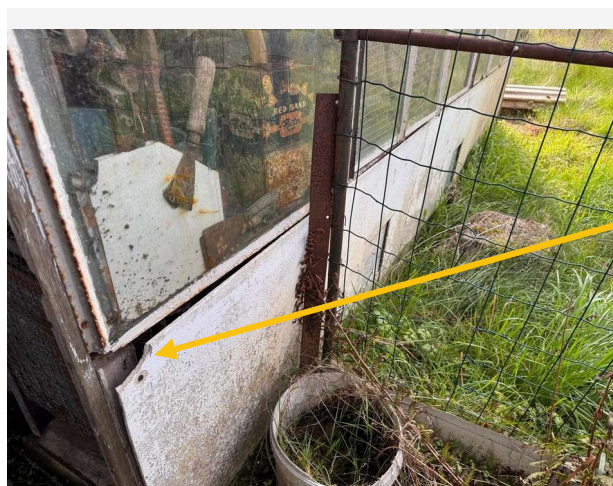
| Identificatiemethode | De asbestdeskundige beoordeelt het materiaal als asbestverdacht en dus asbesthoudend, en dit zonder monstername. |

- Eenvoudige handelingen: mag via doe-het-zelf of door werknemer(s) met opleidingsattest eenvoudige handelingen  
Deze toepassing kan door een aannemer die over een opleidingsattest eenvoudige handelingen beschikt of door een particulier (doe-het-zelf), verwijderd worden indien er geen verhoogd risico op vrijgave van asbestvezels (max. concentratie 0,01 vezels/cm<sup>3</sup> - CODEX Art. VI.3-54) ontstaat en de toepassing voorafgaand wordt gefixeerd/bevochtigd; de individuele elementen zonder machinale werktuigen (boormachine, slijpschijf, hogedrukreiniger,...) en zonder breken of gooien een voor een losgemaakt worden; en ten slotte dubbel en luchtdicht verpakt weggevoerd worden naar een erkend afvalpunt (recyclagepark).

- Eenvoudige handelingen: enkel door erkend asbestverwijderaar  
Deze toepassing kan door een aannemer die over een opleidingsattest eenvoudige handelingen beschikt of door een particulier (doe-het-zelf), verwijderd worden indien er geen verhoogd risico op vrijgave van asbestvezels (max. concentratie 0,01 vezels/cm<sup>3</sup> - CODEX Art. VI.3-54) ontstaat en de toepassing voorafgaand wordt gefixeerd/bevochtigd; de individuele elementen zonder machinale werktuigen (boormachine, slijpschijf, hogedrukreiniger,...) en zonder breken of gooien een voor een losgemaakt worden; en ten slotte dubbel en luchtdicht verpakt weggevoerd worden naar een erkend afvalpunt (recyclagepark).

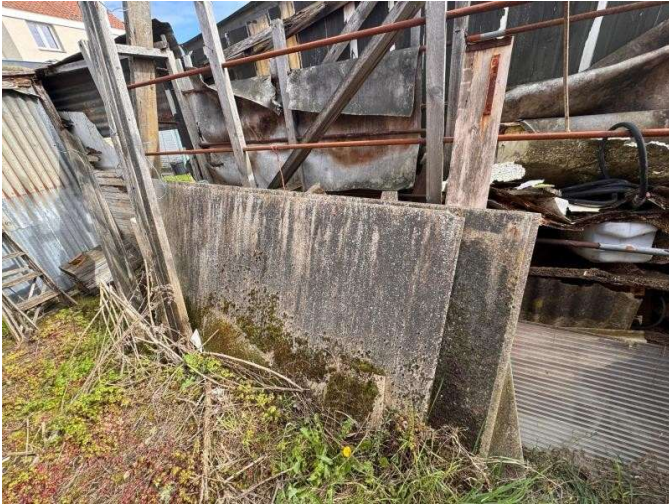
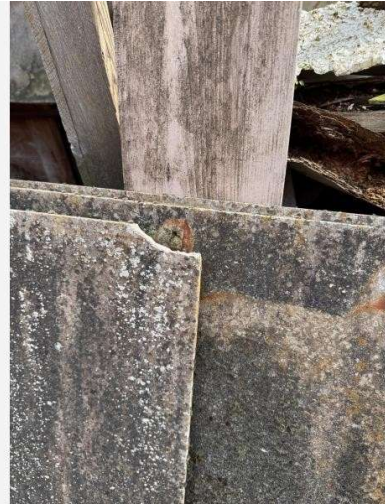
| Identificatiemethode | De asbestdeskundige beoordeelt het materiaal als asbesthoudend, en dit zonder monsternamen. |

- Eenvoudige handelingen: mag via doe-het-zelf of door werknemer(s) met opleidingsattest eenvoudige handelingen  
Deze toepassing kan door een aannemer die over een opleidingsattest eenvoudige handelingen beschikt of door een particulier (doe-het-zelf), verwijderd worden indien er geen verhoogd risico op vrijgave van asbestvezels (max. concentratie 0,01 vezels/cm<sup>3</sup> - CODEX Art. VI.3-54) ontstaat en de toepassing voorafgaand wordt gefixeerd/bevochtigd; de individuele elementen zonder machinale werktuigen (boormachine, slijpschijf, hogedrukreiniger,...) en zonder breken of gooien een voor een losgemaakt worden; en ten slotte dubbel en luchtdicht verpakt weggevoerd worden naar een erkend afvalpunt (recyclagepark).

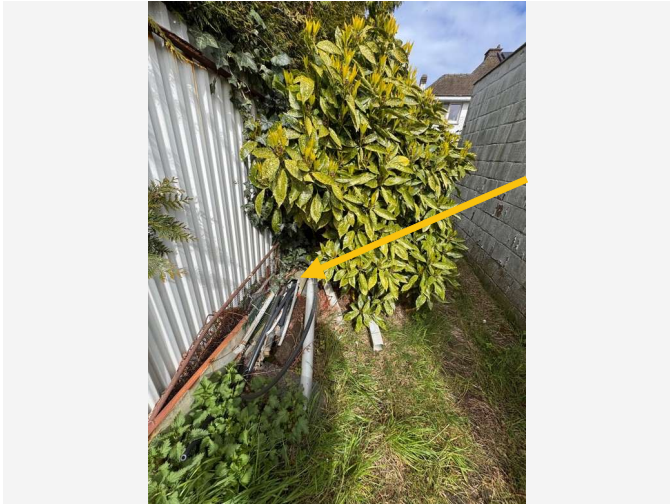
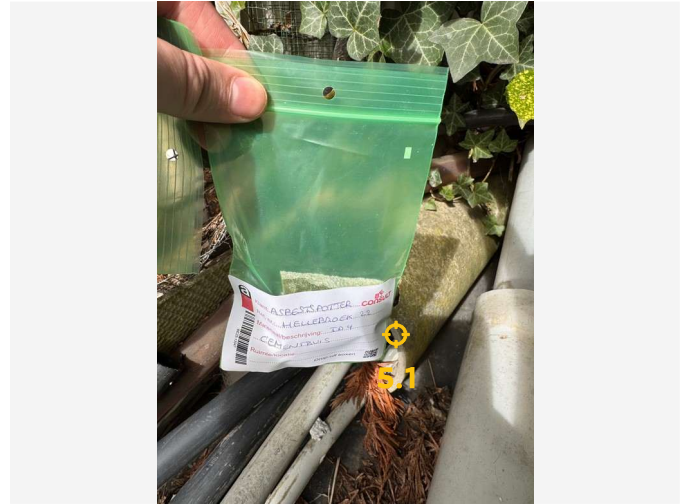
| Identificatiemethode | De asbestdeskundige beoordeelt het materiaal als asbesthoudend, en dit zonder monsternamen. |

- Eenvoudige handelingen: mag via doe-het-zelf of door werknemer(s) met opleidingsattest eenvoudige handelingen  
Deze toepassing kan door een aannemer die over een opleidingsattest eenvoudige handelingen beschikt of door een particulier (doe-het-zelf), verwijderd worden indien er geen verhoogd risico op vrijgave van asbestvezels (max. concentratie 0,01 vezels/cm<sup>3</sup> - CODEX Art. VI.3-54) ontstaat en de toepassing voorafgaand wordt gefixeerd/bevochtigd; de individuele elementen zonder machinale werktuigen (boormachine, slijpschijf, hogedrukreiniger,...) en zonder breken of gooien een voor een losgemaakt worden; en ten slotte dubbel en luchtdicht verpakt weggevoerd worden naar een erkend afvalpunt (recyclagepark).

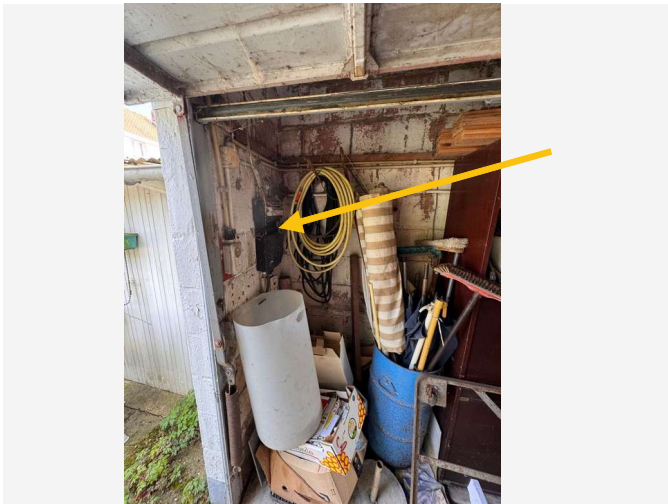
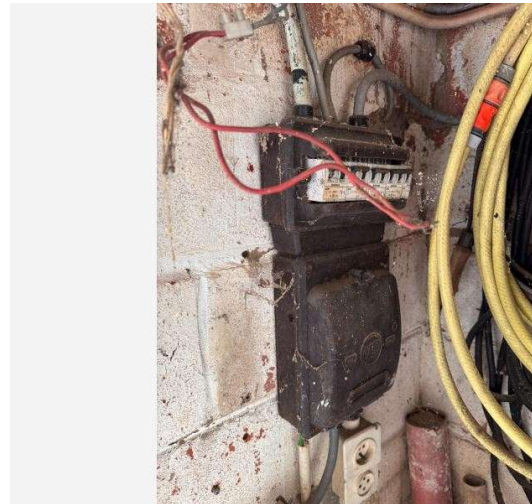
| Identificatiemethode | Een monstername door de asbestdeskundige met laboanalyse door een asbestlabo. |

- Eenvoudige handelingen: mag via doe-het-zelf of door werknemer(s) met opleidingsattest eenvoudige handelingen  
Deze toepassing kan door een aannemer die over een opleidingsattest eenvoudige handelingen beschikt of door een particulier (doe-het-zelf), verwijderd worden indien er geen verhoogd risico op vrijgave van asbestvezels (max. concentratie 0,01 vezels/cm<sup>3</sup> - CODEX Art. VI.3-54) ontstaat en de toepassing voorafgaand wordt gefixeerd/bevochtigd; de individuele elementen zonder machinale werktuigen (boormachine, slijpschijf, hogedrukreiniger,...) en zonder breken of gooien een voor een losgemaakt worden; en ten slotte dubbel en luchtdicht verpakt weggevoerd worden naar een erkend afvalpunt (recyclagepark).

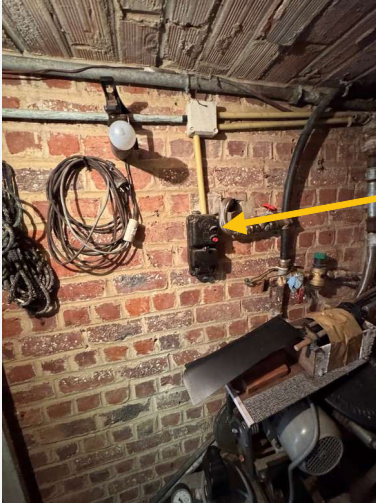
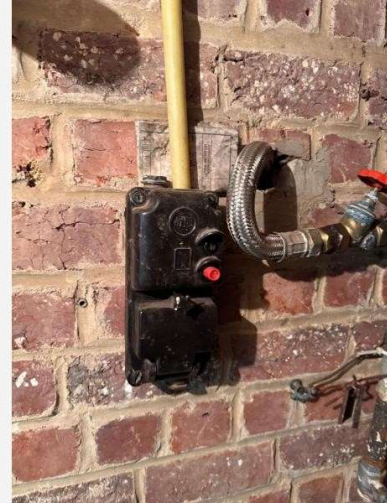
| Identificatiemethode | <p>De asbestdeskundige beoordeelt het materiaal als asbestverdacht en dus asbesthoudend, en dit zonder monstername.</p> <p>Motivatie: De monstername brengt andere schade aan dan schade die inherent is aan de monstername.</p> |

- Eenvoudige handelingen: mag via doe-het-zelf of door werknemer(s) met opleidingsattest eenvoudige handelingen  
Deze toepassing kan door een aannemer die over een opleidingsattest eenvoudige handelingen beschikt of door een particulier (doe-het-zelf), verwijderd worden indien er geen verhoogd risico op vrijgave van asbestvezels (max. concentratie 0,01 vezels/cm<sup>3</sup> - CODEX Art. VI.3-54) ontstaat en de toepassing voorafgaand wordt gefixeerd/bevochtigd; de individuele elementen zonder machinale werktuigen (boormachine, slijpschijf, hogedrukreiniger,...) en zonder breken of gooien een voor een losgemaakt worden; en ten slotte dubbel en luchtdicht verpakt weggevoerd worden naar een erkend afvalpunt (recyclagepark).

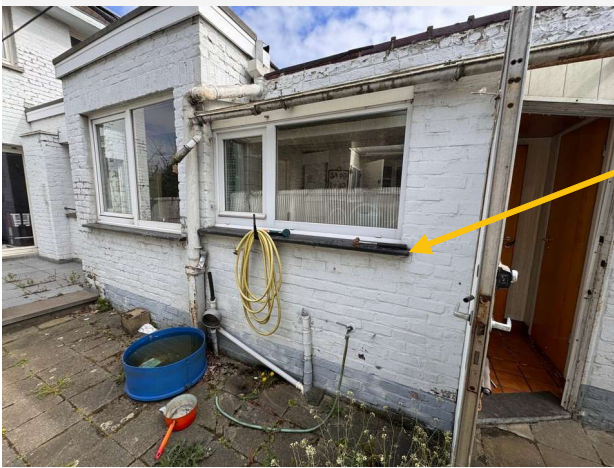
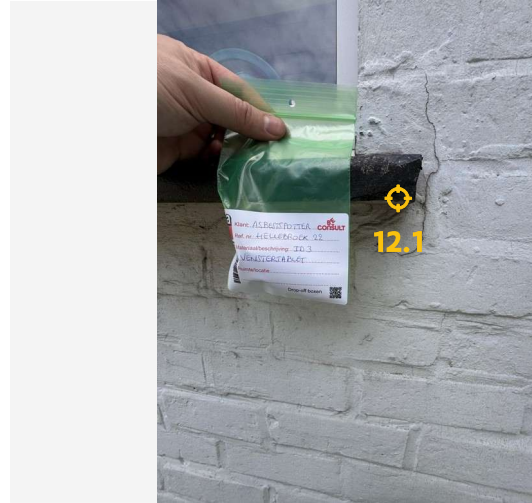
| Identificatiemethode | <p>De asbestdeskundige beoordeelt het materiaal als asbestverdacht en dus asbesthoudend, en dit zonder monstername.</p> <p>Motivatie: De monstername brengt andere schade aan dan schade die inherent is aan de monstername.</p> |
| Opmerking | Staalname tot op de eventuele onderliggende lagen is niet mogelijk zonder uitbreiding naar een destructief onderzoek. |

- Eenvoudige handelingen: mag via doe-het-zelf of door werknemer(s) met opleidingsattest eenvoudige handelingen  
Deze toepassing kan door een aannemer die over een opleidingsattest eenvoudige handelingen beschikt of door een particulier (doe-het-zelf), verwijderd worden indien er geen verhoogd risico op vrijgave van asbestvezels (max. concentratie 0,01 vezels/cm<sup>3</sup> - CODEX Art. VI.3-54) ontstaat en de toepassing voorafgaand wordt gefixeerd/bevochtigd; de individuele elementen zonder machinale werktuigen (boormachine, slijpschijf, hogedrukreiniger,...) en zonder breken of gooien een voor een losgemaakt worden; en ten slotte dubbel en luchtdicht verpakt weggevoerd worden naar een erkend afvalpunt (recyclagepark).

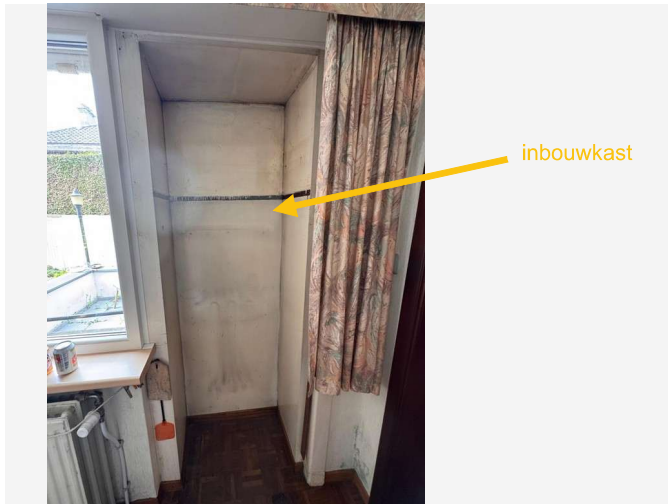
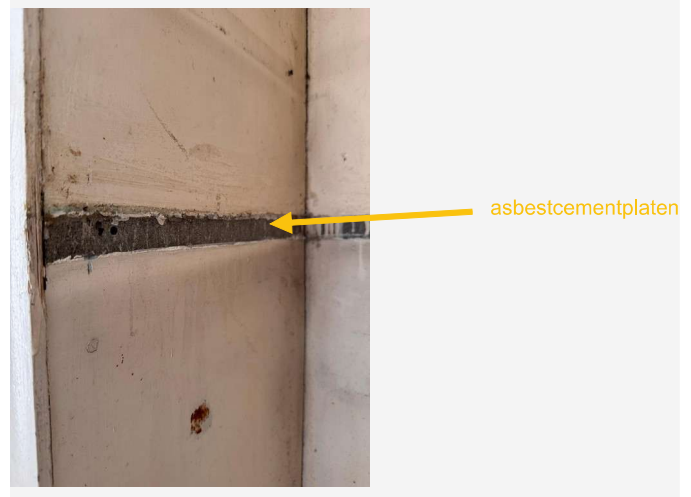
| Identificatiemethode | Een monstername door de asbestdeskundige met laboanalyse door een asbestlabo. |

- Eenvoudige handelingen: mag via doe-het-zelf of door werknemer(s) met opleidingsattest eenvoudige handelingen  
Deze toepassing kan door een aannemer die over een opleidingsattest eenvoudige handelingen beschikt of door een particulier (doe-het-zelf), verwijderd worden indien er geen verhoogd risico op vrijgave van asbestvezels (max. concentratie 0,01 vezels/cm<sup>3</sup> - CODEX Art. VI.3-54) ontstaat en de toepassing voorafgaand wordt gefixeerd/bevochtigd; de individuele elementen zonder machinale werktuigen (boormachine, slijpschijf, hogedrukreiniger,...) en zonder breken of gooien een voor een losgemaakt worden; en ten slotte dubbel en luchtdicht verpakt weggevoerd worden naar een erkend afvalpunt (recyclagepark).

- Eenvoudige handelingen: enkel door erkend asbestverwijderaar  
Deze toepassing kan door een aannemer die over een opleidingsattest eenvoudige handelingen beschikt of door een particulier (doe-het-zelf), verwijderd worden indien er geen verhoogd risico op vrijgave van asbestvezels (max. concentratie 0,01 vezels/cm<sup>3</sup> - CODEX Art. VI.3-54) ontstaat en de toepassing voorafgaand wordt gefixeerd/bevochtigd; de individuele elementen zonder machinale werktuigen (boormachine, slijpschijf, hogedrukreiniger,...) en zonder breken of gooien een voor een losgemaakt worden; en ten slotte dubbel en luchtdicht verpakt weggevoerd worden naar een erkend afvalpunt (recyclagepark).

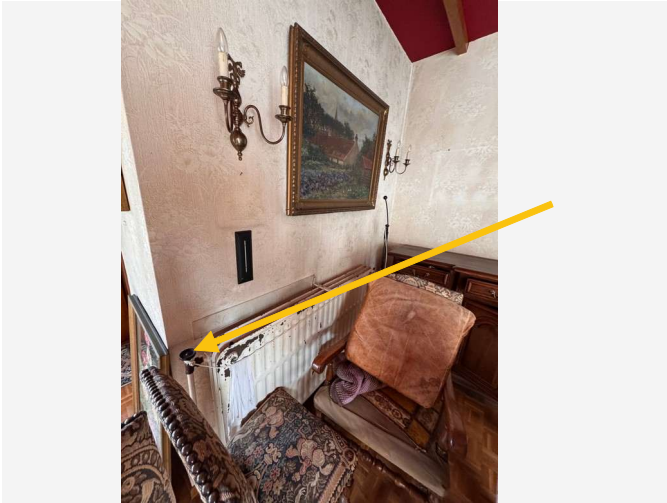
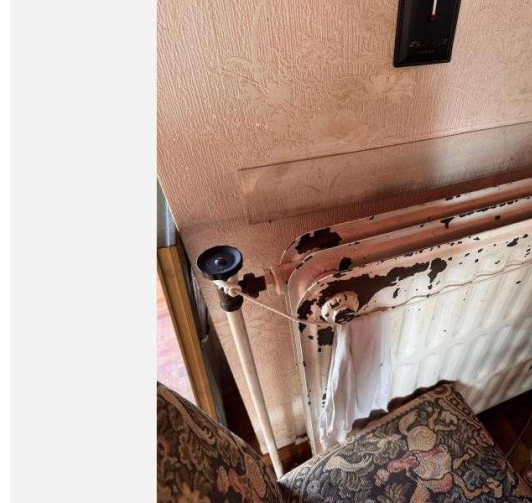
| Opmerking | De hoeveelheid is een zo nauwkeurig mogelijke opmeting. Hieraan kunnen evenwel geen rechten worden ontleend. |

- Eenvoudige handelingen: mag via doe-het-zelf of door werknemer(s) met opleidingsattest eenvoudige handelingen  
Deze toepassing kan door een aannemer die over een opleidingsattest eenvoudige handelingen beschikt of door een particulier (doe-het-zelf), verwijderd worden indien er geen verhoogd risico op vrijgave van asbestvezels (max. concentratie 0,01 vezels/cm<sup>3</sup> - CODEX Art. VI.3-54) ontstaat en de toepassing voorafgaand wordt gefixeerd/bevochtigd; de individuele elementen zonder machinale werktuigen (boormachine, slijpschijf, hogedrukreiniger,...) en zonder breken of gooien een voor een losgemaakt worden; en ten slotte dubbel en luchtdicht verpakt weggevoerd worden naar een erkend afvalpunt (recyclagepark).

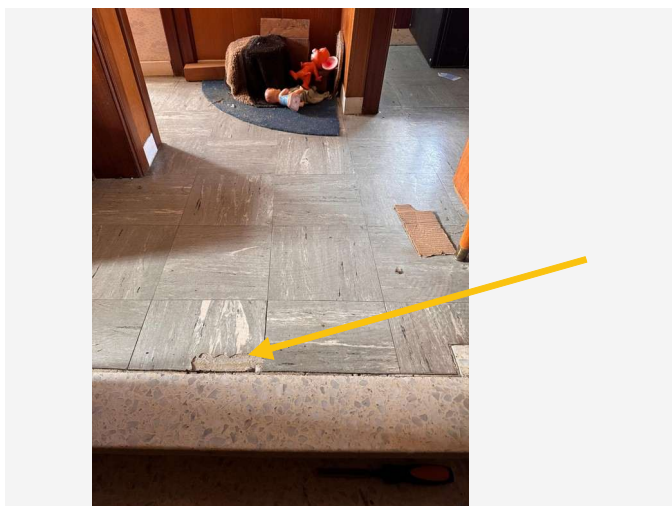
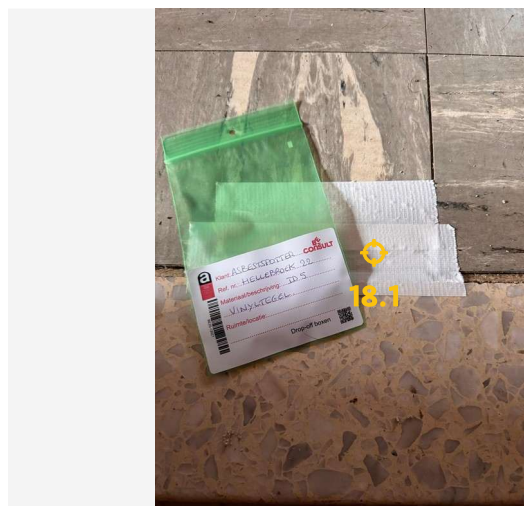
## Fiche 18: Vinyltegels

Geen asbest

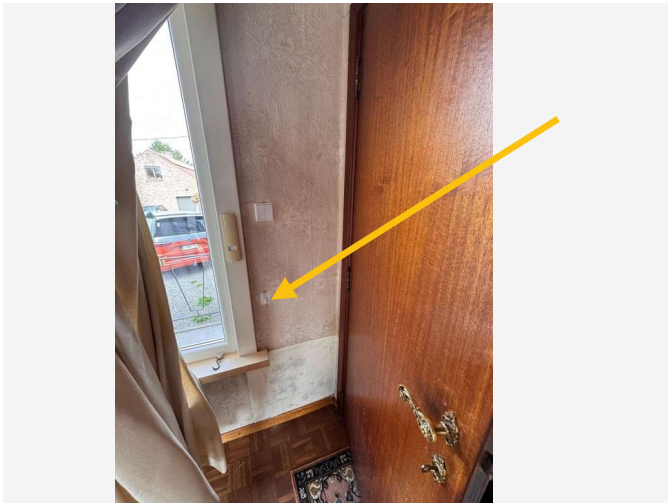
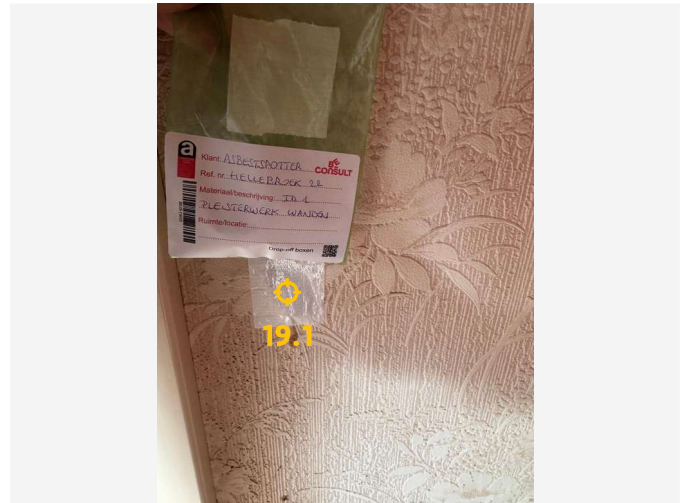
## Fiche 19: Pleisterwerk wanden

Geen asbest

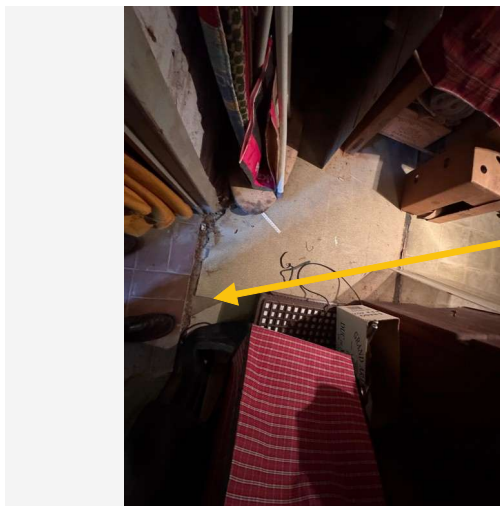
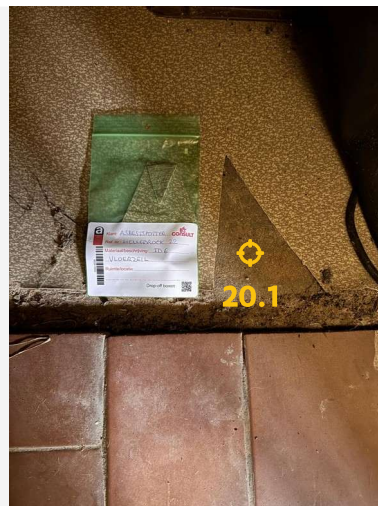
## Fiche 20: Vinyl in kelder

Geen asbest

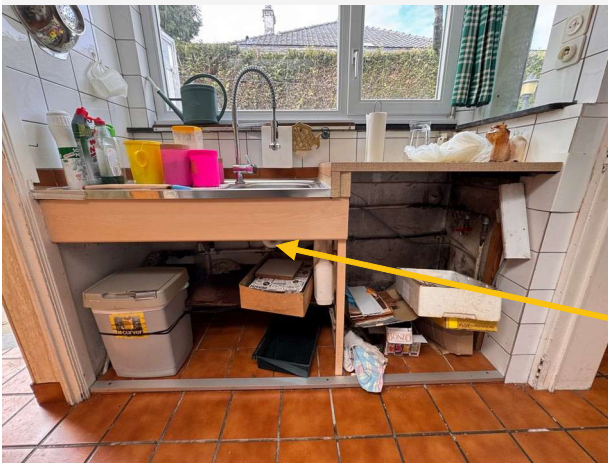
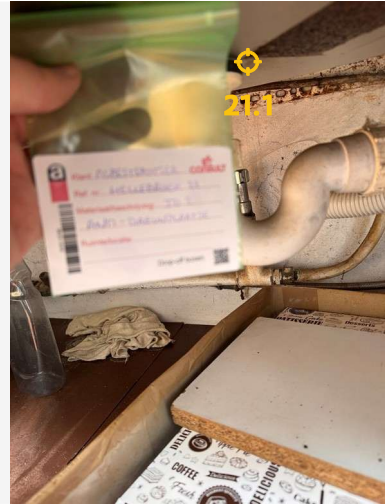
## Fiche 21: Anti-dreunplaatje

Geen asbest

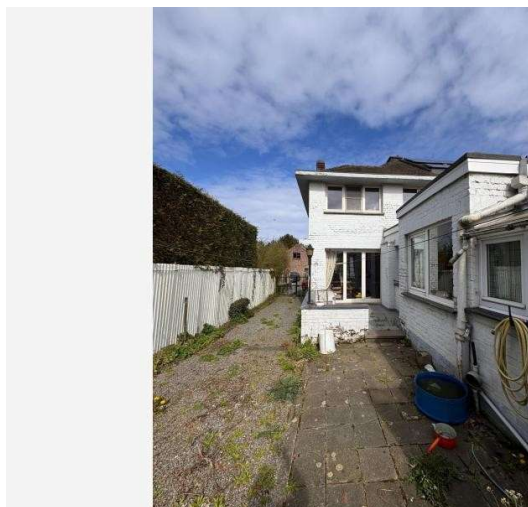
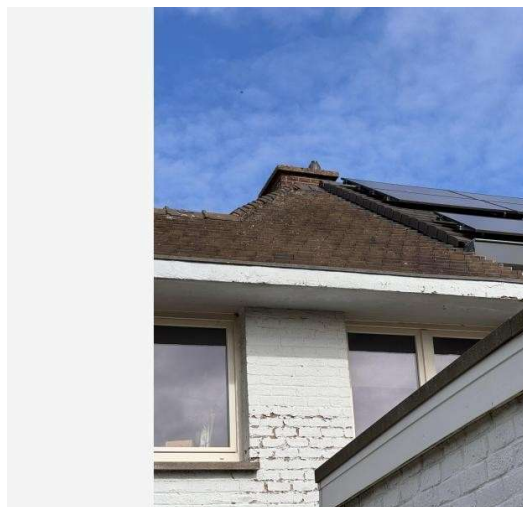
### Fiche 23: Dakbedekking bestaande uit pannen (niet verdacht)

| Beschrijving | Notitie | Terug te vinden op plannen |
|---|---|---|
| Fiche 23: Dakbedekking bestaande uit pannen (niet verdacht) | De dakbedekking is niet-asbestverdacht. | - |
