# Asbestinventarisatetest

Brusselbaan 9/1, 1600 Sint-Pieters-Leeuw

Attestnummer : **20260921-000049.000**

Uitgegeven op : **21.09.2026**

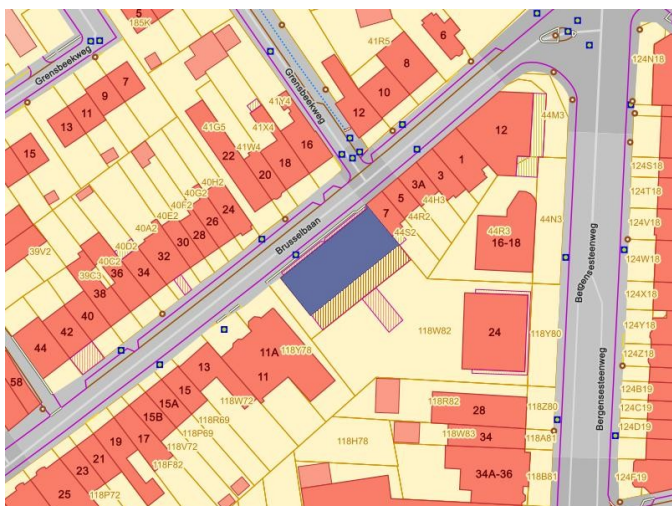
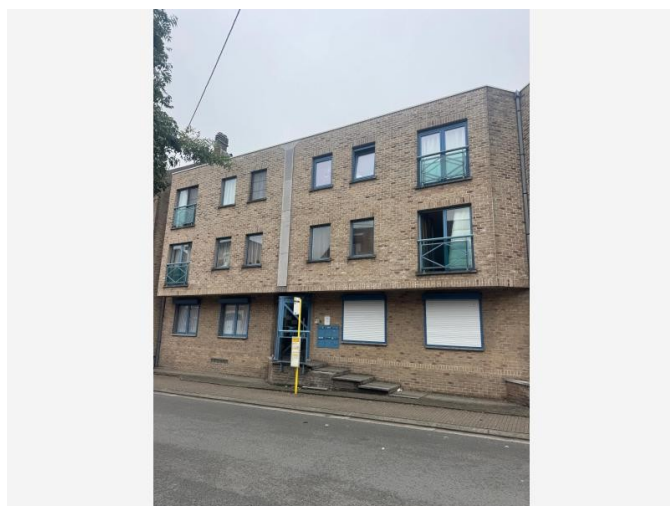
## Zone 1: Appartement

- 0 Asbestmaterialen
- 0 Beperkingen
- 0 Uitsluitingen
- 0 Roerende goederen
- 0 Puin, steenslag, (water)bodem
- 0 Adviezen
- 1 Geen asbest

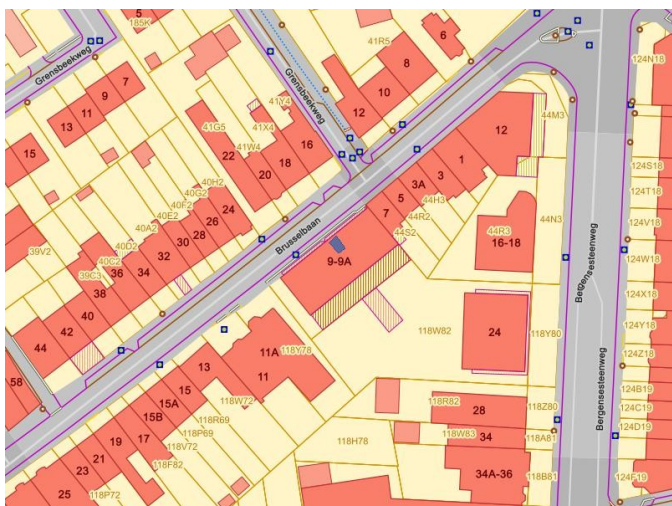
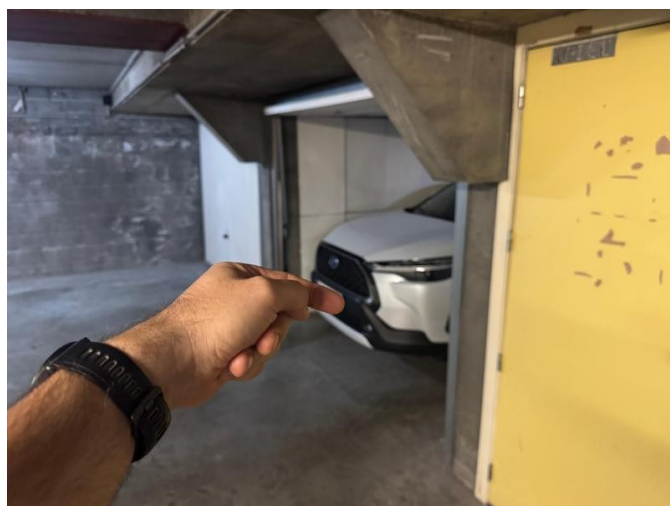
## Zone 2: Garagebox

- 0 Asbestmaterialen
- 0 Beperkingen
- 0 Uitsluitingen
- 0 Roerende goederen
- 0 Puin, steenslag, (water)bodem
- 0 Adviezen
- 0 Geen asbest
