# Asbestinventarisatetest

Kesterbeeklaan 226, 1651 Beersel

Attestnummer : 20251007-000425.000

Uitgegeven op : 07.10.2025

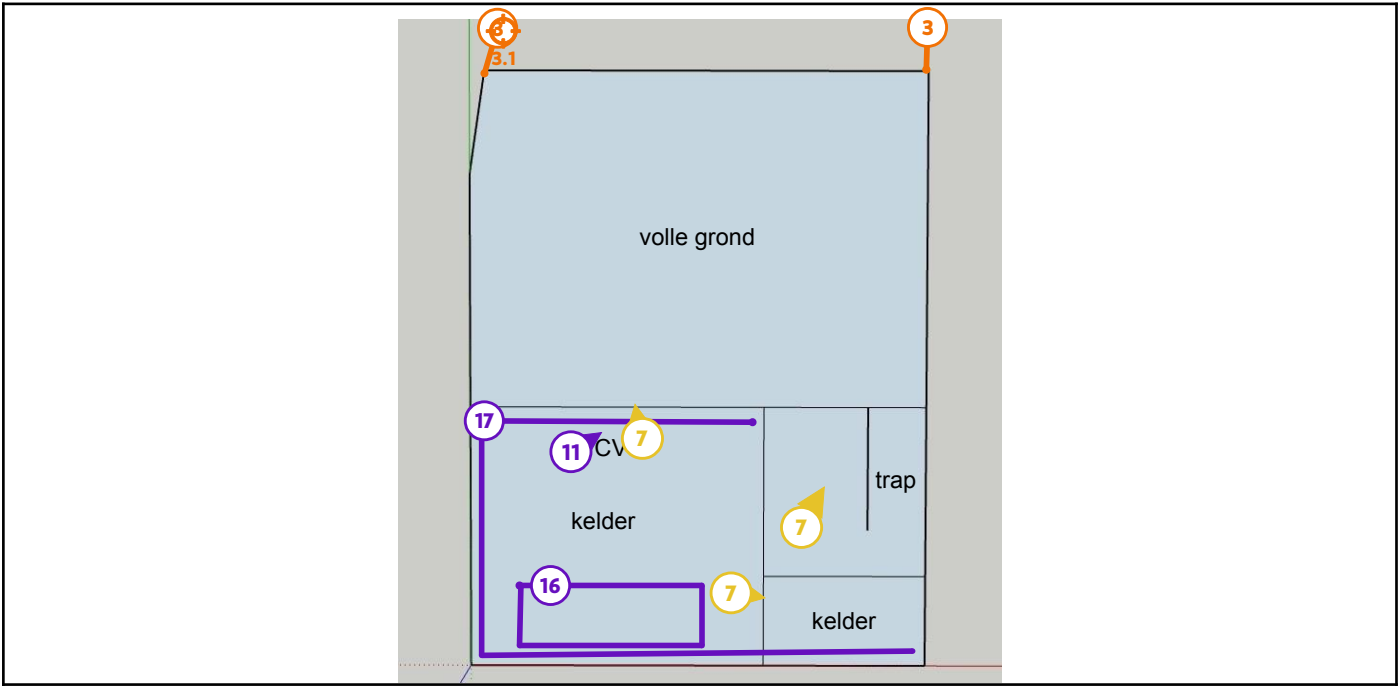
# Plan 1.1: kelderverdieping

| Beschrijving | Type | Actie |
|---|---|---|
| 17. Leidingisolatie (niet verdacht) | Advies | - |

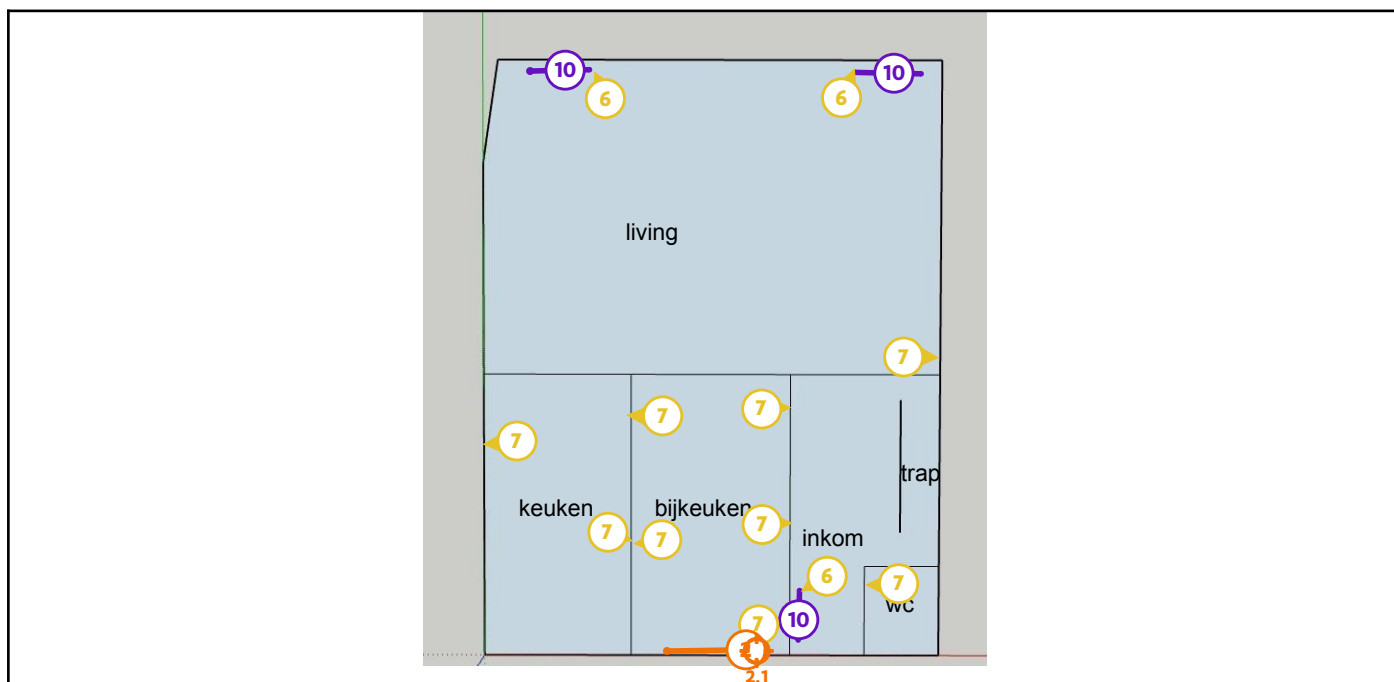
## Plan 1.2: gelijkvloers

| Beschrijving | Type | Actie |
|---|---|---|
| 10. Oude radiatoren | Advies | - |

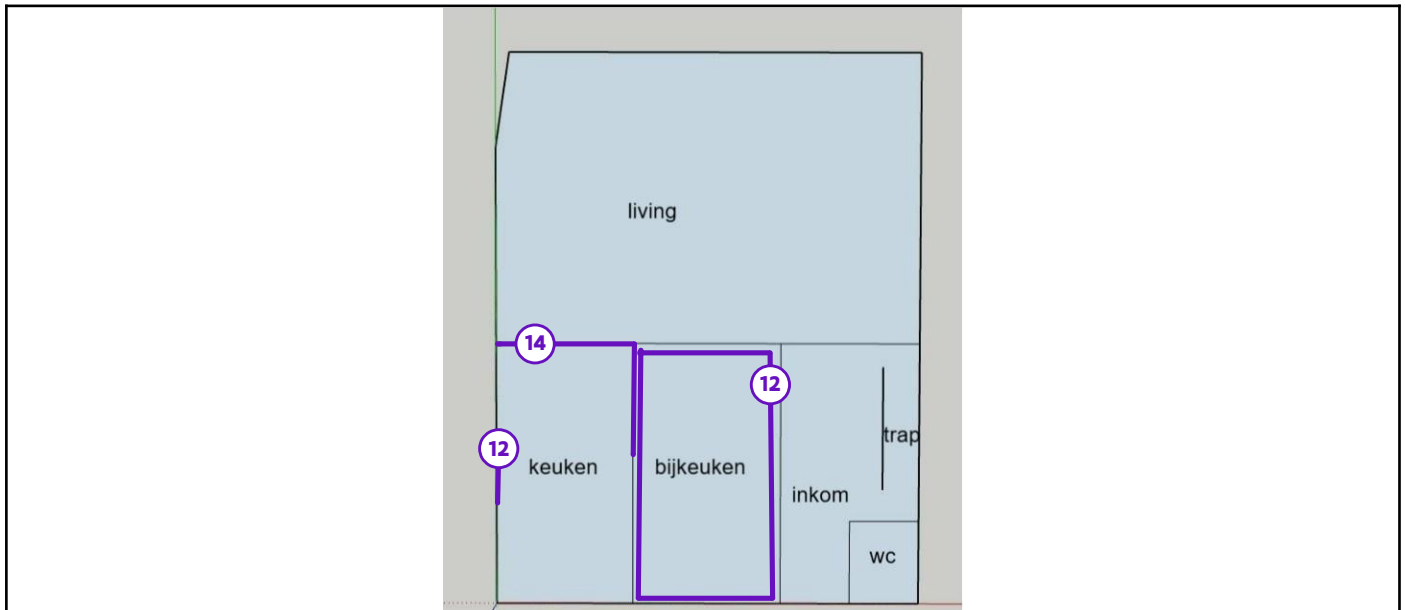
## Plan 1.3: gelijkvloers

| Beschrijving | Type | Actie |
|---|---|---|
| 14. muren bestaande uit voorzetpanelen | Advies | - |

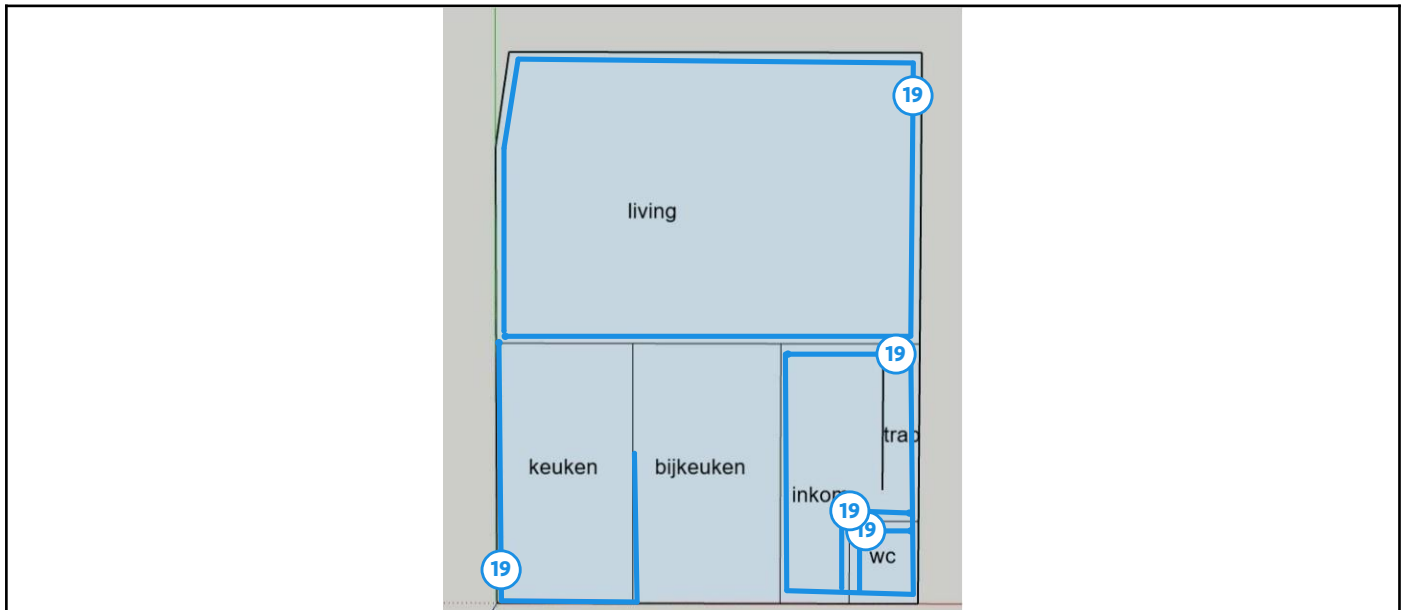
## Plan 1.5: gelijkvloers

| Beschrijving | Type | Actie |
|---|---|---|
| 19. Pleisterwerk wanden | Geen asbest | - |

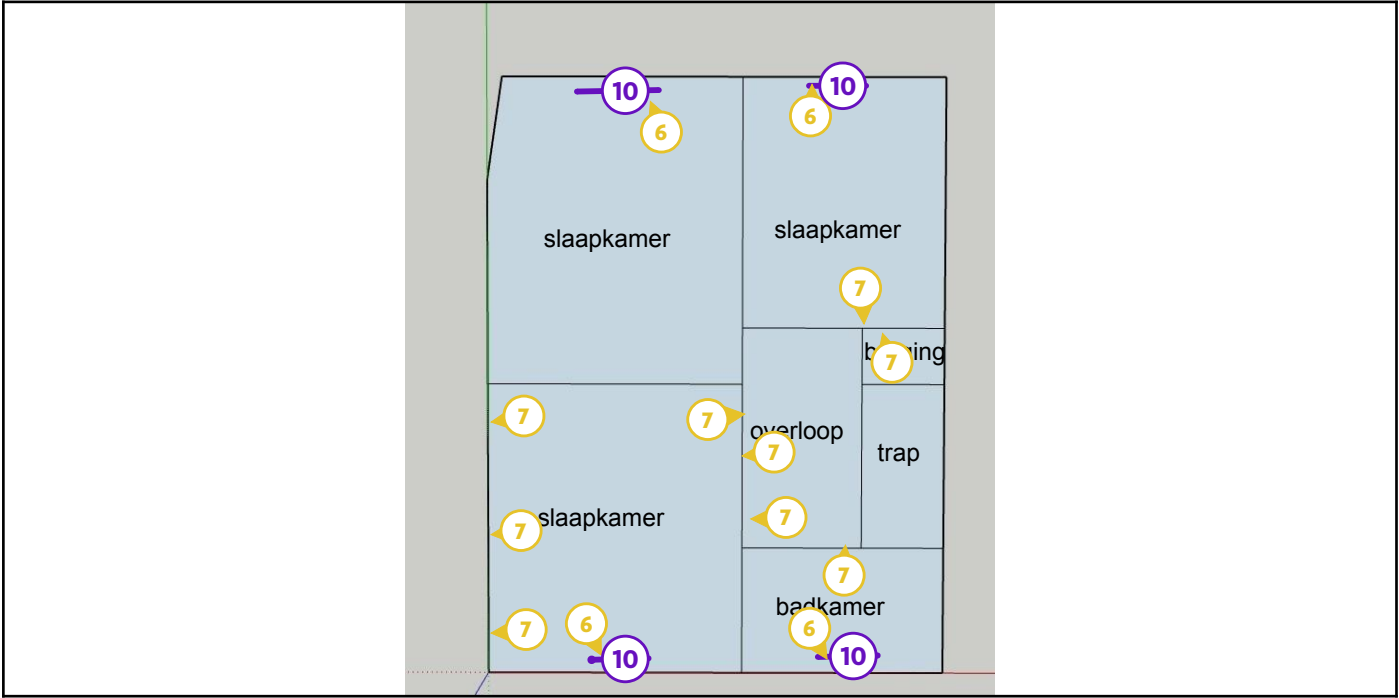
# Plan 1.6: eerste verdiepping

| Beschrijving | Type | Actie |
|---|---|---|
| 10. Oude radiatoren | Advies | - |

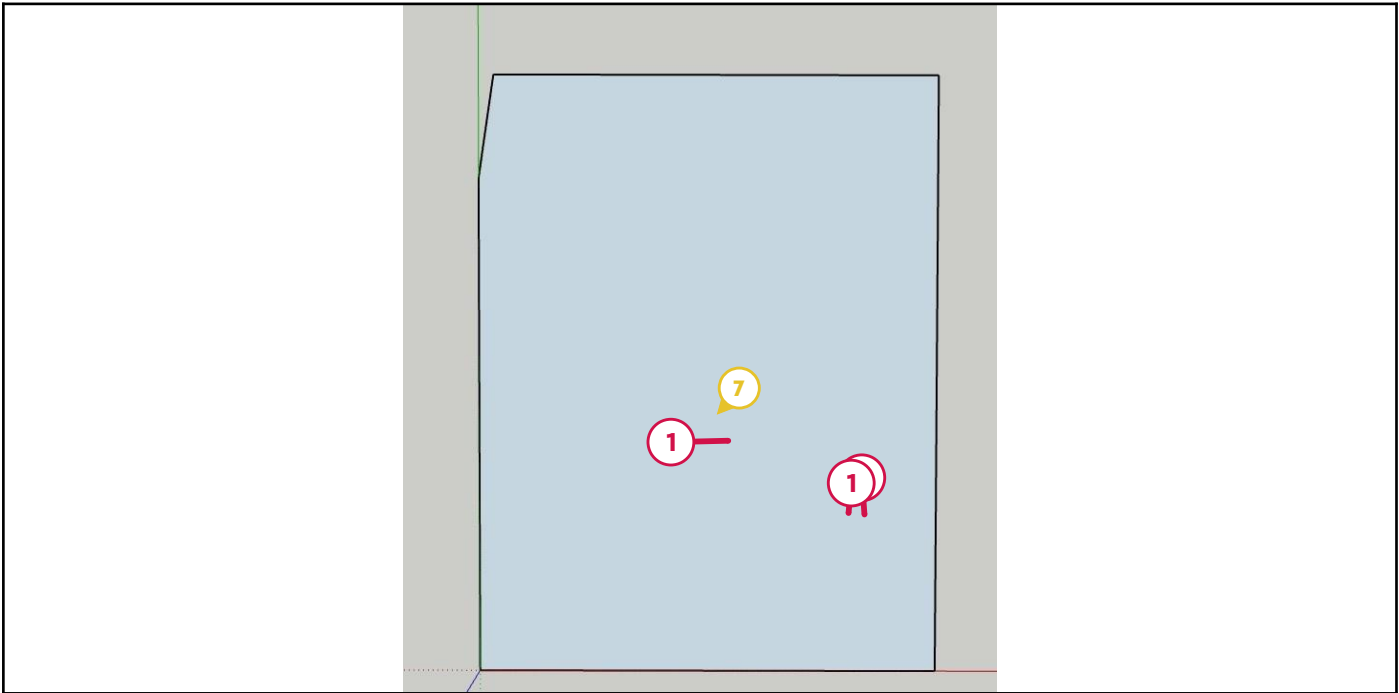
# Plan 1.10: zolderverieping

| Beschrijving | Type | Actie |
|---|---|---|
| 7. Bakeliet schakelaars/stopcontacten | Asbestmateriaal | Zorgvuldig beheren |
