# Asbestinventarisatattest

Stuivenbergstraat 20, 1755 Pajottegem

Attestnummer : 20260902-000154.000

**Niet-asbestveilig**

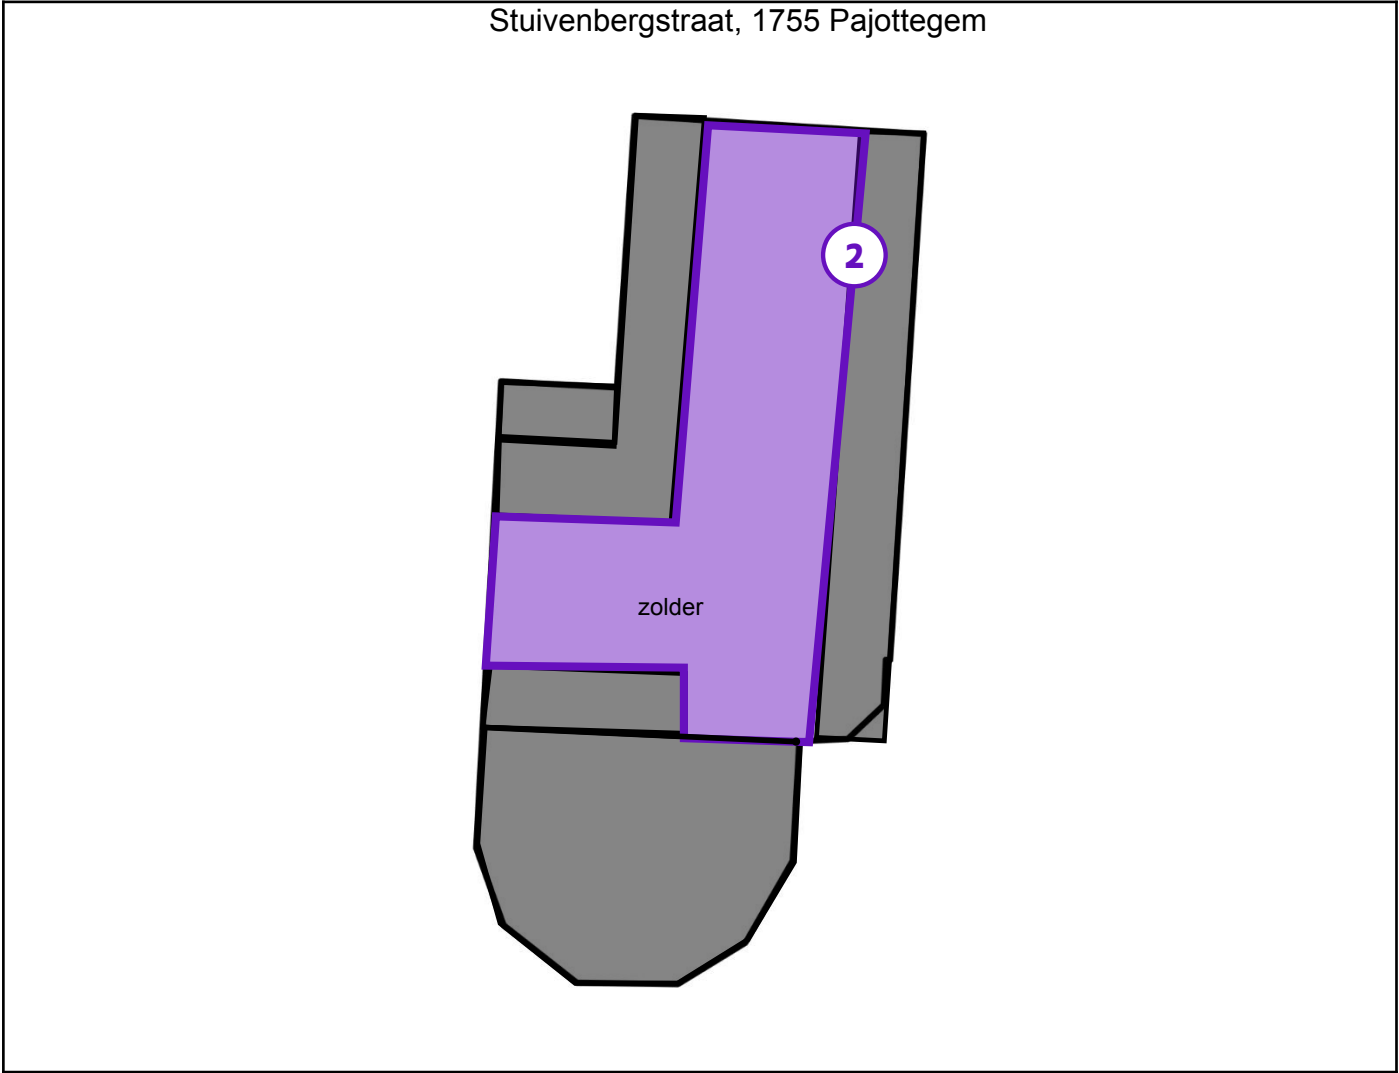
# Plan 1.4: zolderplan

| Beschrijving | Type | Actie |
|---|---|---|
| 1. Onderdak type Menuiserite | Asbestmateriaal | <a href="#">Verwijderen</a> |
