# Asbestinventarisatetest

Boomgaardweg 65, 1640 Sint-Genesius-Rode

Attestnummer : 20260930-000249.000

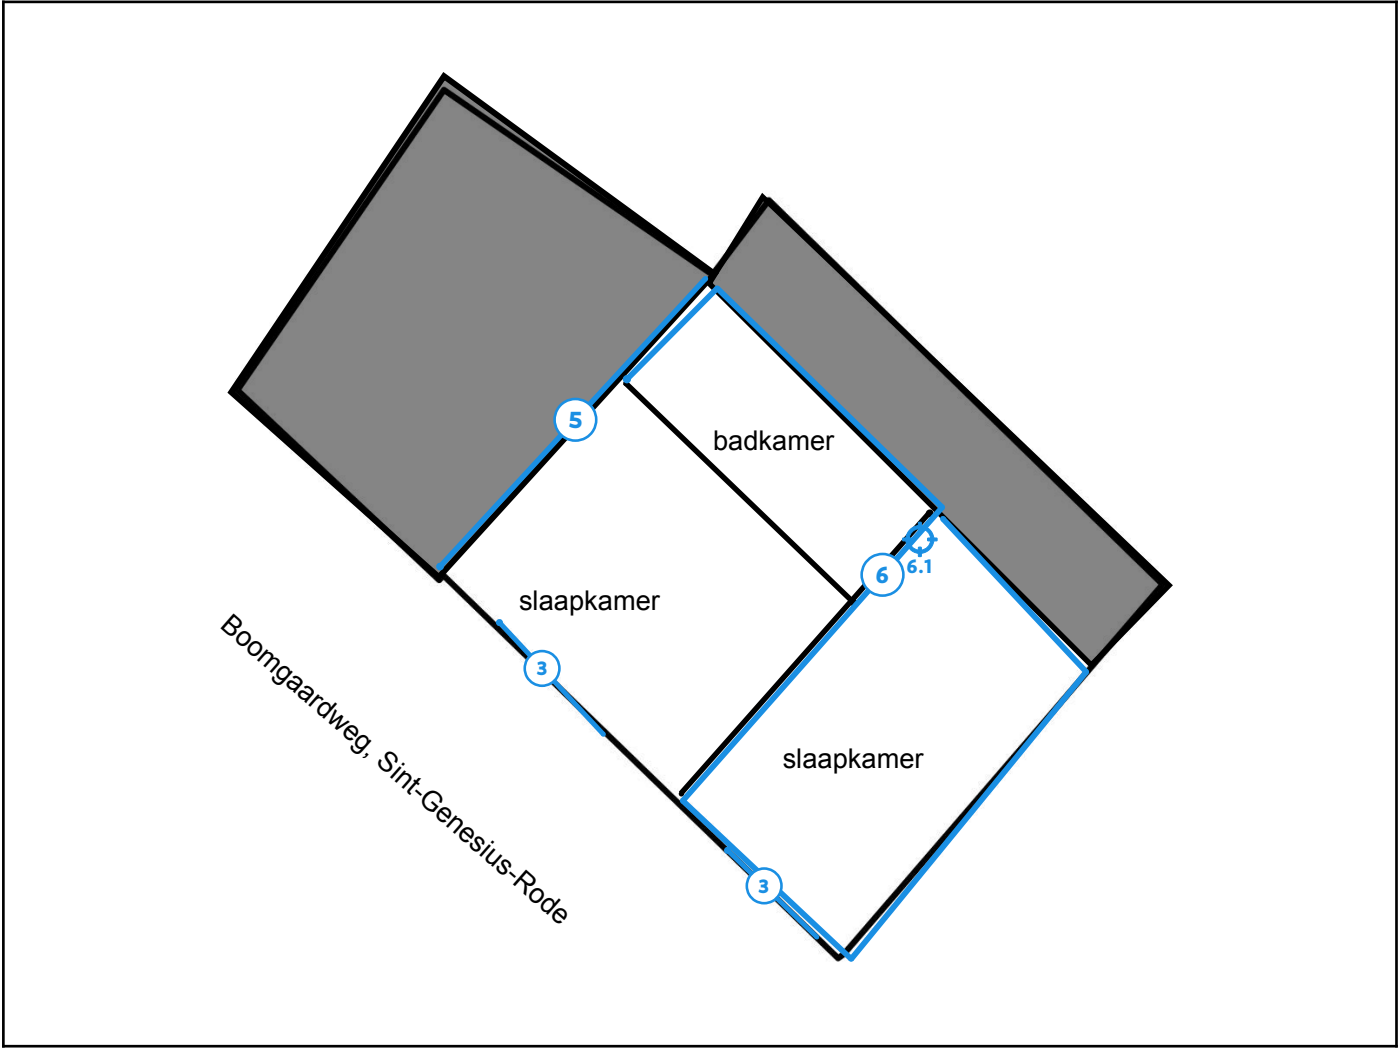
# Plan 1.3: Hoofdgebouw +1

| Beschrijving | Type | Actie |
|---|---|---|
| 1. Onderdak type Menuiserite | Asbestmateriaal | Verwijderen |

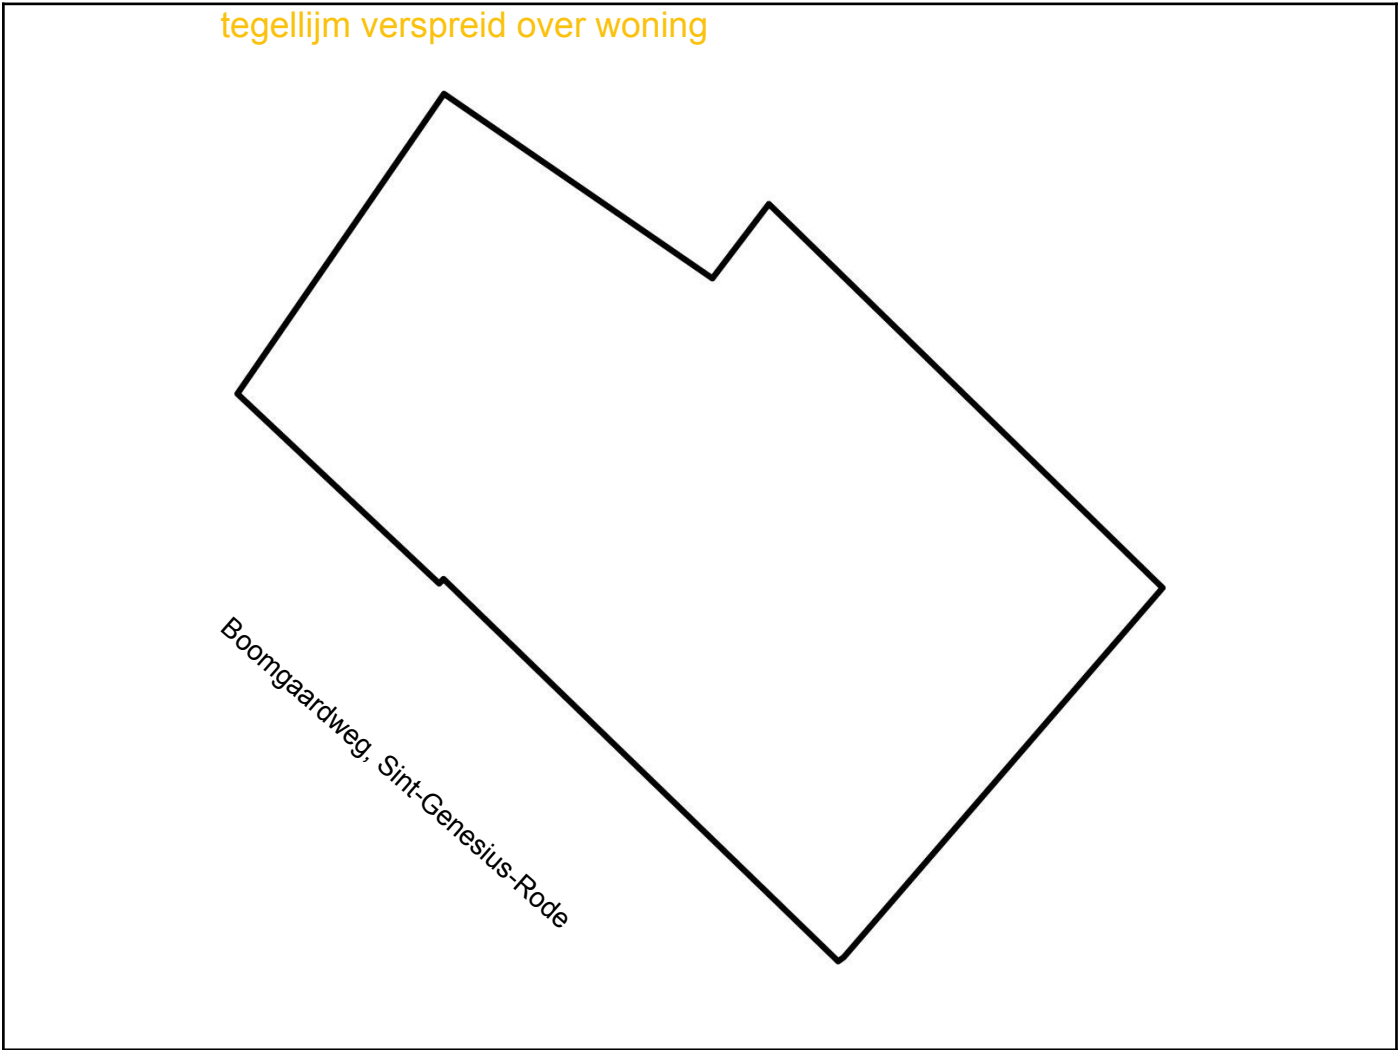
# Plan 1.6: Overzichtsplan

| Beschrijving | Type | Actie |
|---|---|---|
| 2. 'Faiencetegels (lijm) | Advies | - |
