# Asbestinventarisatetest

Terkammenstraat 19, 1670 Pepingen

Attestnummer : 20260929-000093.000

**Niet-asbestveilig**

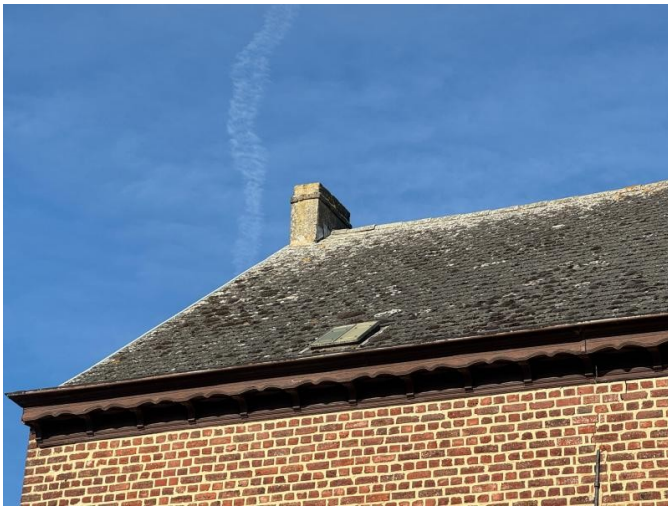
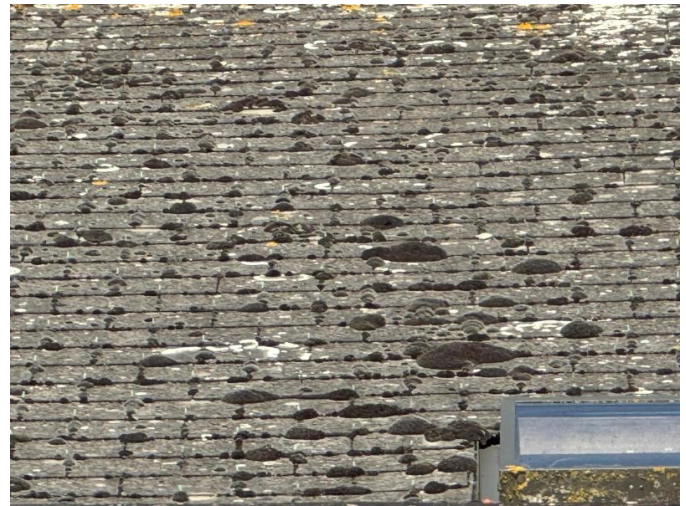
| Opmerking | De precieze lengte is onbekend. |

- Eenvoudige handelingen: mag via doe-het-zelf of door werknemer(s) met opleidingsattest eenvoudige handelingen  
Deze toepassing kan door een aannemer die over een opleidingsattest eenvoudige handelingen beschikt of door een particulier (doe-het-zelf), verwijderd worden indien er geen verhoogd risico op vrijgave van asbestvezels (max. concentratie 0,01 vezels/cm<sup>3</sup> - CODEX Art. VI.3-54) ontstaat en de toepassing voorafgaand wordt gefixeerd/bevochtigd; de individuele elementen zonder machinale werktuigen (boormachine, slijpschijf, hogedrukreiniger,...) en zonder breken of gooien een voor een losgemaakt worden; en ten slotte dubbel en luchtdicht verpakt weggevoerd worden naar een erkend afvalpunt (recyclagepark).

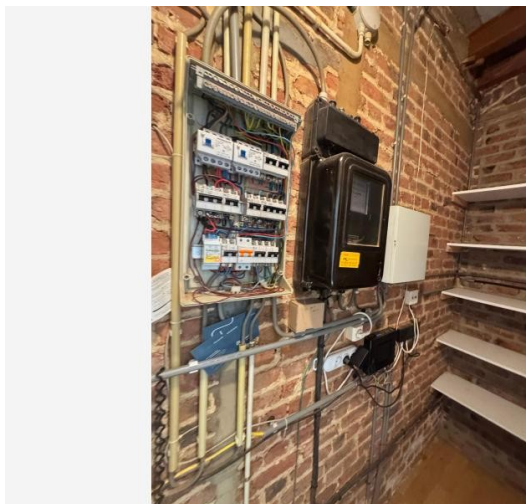
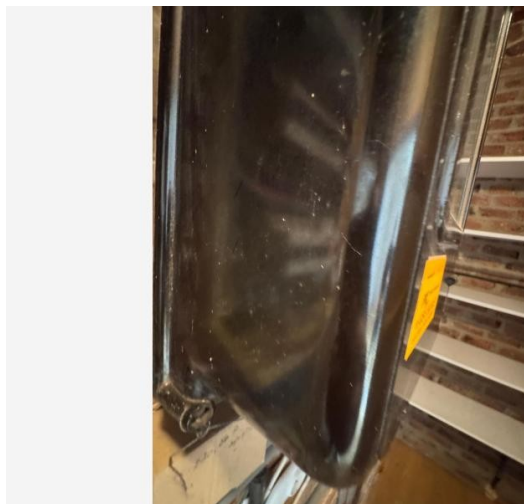
| Opmerking | De hoeveelheid is een zo nauwkeurig mogelijke opmeting. Hieraan kunnen evenwel geen rechten worden ontleend. |

- Eenvoudige handelingen: mag via doe-het-zelf of door werknemer(s) met opleidingsattest eenvoudige handelingen  
Deze toepassing kan door een aannemer die over een opleidingsattest eenvoudige handelingen beschikt of door een particulier (doe-het-zelf), verwijderd worden indien er geen verhoogd risico op vrijgave van asbestvezels (max. concentratie 0,01 vezels/cm<sup>3</sup> - CODEX Art. VI.3-54) ontstaat en de toepassing voorafgaand wordt gefixeerd/bevochtigd; de individuele elementen zonder machinale werktuigen (boormachine, slijpschijf, hogedrukreiniger,...) en zonder breken of gooien een voor een losgemaakt worden; en ten slotte dubbel en luchtdicht verpakt weggevoerd worden naar een erkend afvalpunt (recyclagepark).

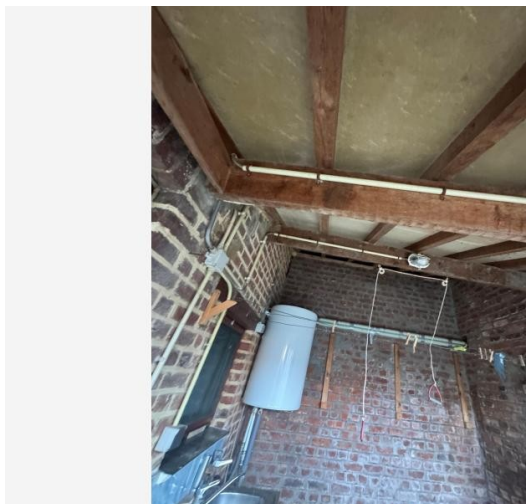
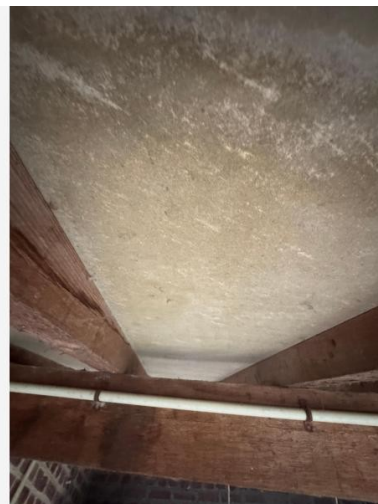
| Identificatiemethode | <p>De asbestdeskundige beoordeelt het materiaal als asbestverdacht en dus asbesthoudend, en dit zonder monstername.</p> <p>Motivatie: De monstername brengt andere schade aan dan schade die inherent is aan de monstername.</p> |
| Opmerking | De hoeveelheid is een zo nauwkeurig mogelijke opmeting. Hieraan kunnen evenwel geen rechten worden ontleend. Monstername niet uitgevoerd wegens risico op beschadiging van een elektrisch component en mogelijke blootstelling aan spanning of storingen in de elektrische installatie. |

- Eenvoudige handelingen: mag via doe-het-zelf of door werknemer(s) met opleidingsattest eenvoudige handelingen  
Deze toepassing kan door een aannemer die over een opleidingsattest eenvoudige handelingen beschikt of door een particulier (doe-het-zelf), verwijderd worden indien er geen verhoogd risico op vrijgave van asbestvezels (max. concentratie 0,01 vezels/cm<sup>3</sup> - CODEX Art. VI.3-54) ontstaat en de toepassing voorafgaand wordt gefixeerd/bevochtigd; de individuele elementen zonder machinale werktuigen (boormachine, slijpschijf, hogedrukreiniger,...) en zonder breken of gooien een voor een losgemaakt worden; en ten slotte dubbel en luchtdicht verpakt weggevoerd worden naar een erkend afvalpunt (recyclagepark).

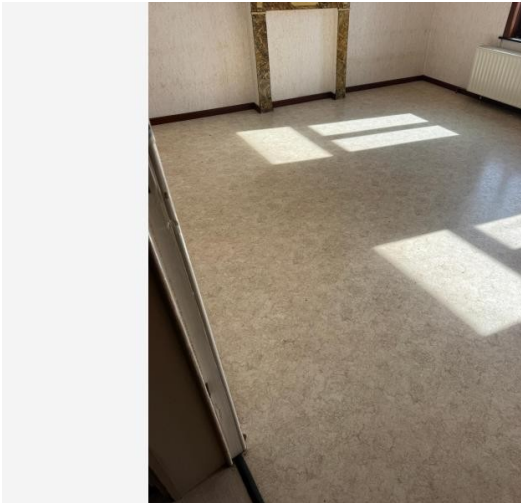
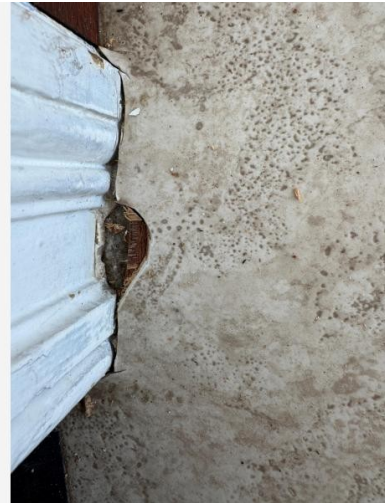
| Opmerking | De hoeveelheid is een zo nauwkeurig mogelijke opmeting. Hieraan kunnen evenwel geen rechten worden ontleend. |
