Asbestinventarisatetest

Broodstraat 1, 9700 Oudenaarde

Attestnummer : 20231123-000389.000

Uitgegeven op : 23.11.2023

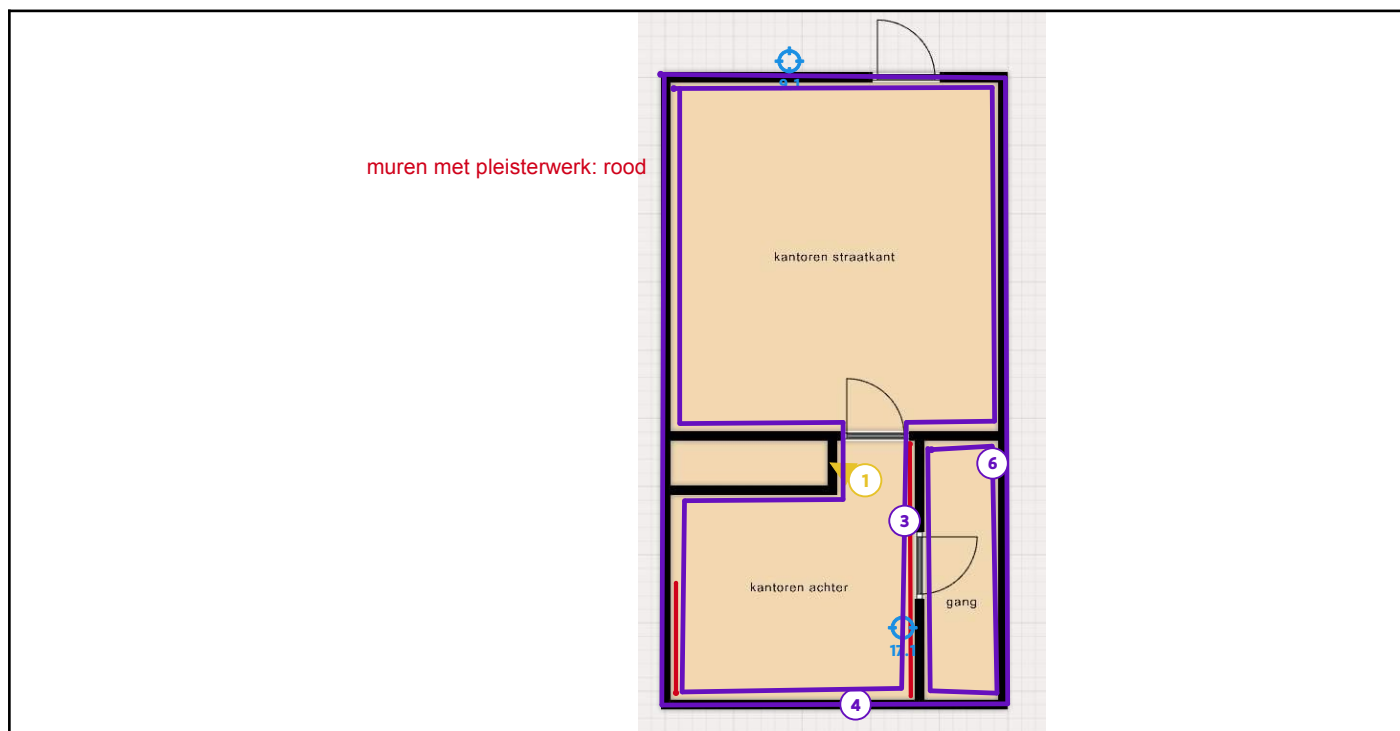
Plan 1.1: gelijkvloers handelspand voor

Beschrijving	Type	Actie
1. Elektrische meter / behuizing	Asbestmateriaal	Zorgvuldig beheren
3. vinyl kantoren	Advies	-
4. plafonds	Advies	-
6. vinyl gang / WC	Advies	-
9. mastiek (raam handelspand)	Geen asbest	-
9.1 Code: MM01	Puntmonster	-
17. pleisterwerk muren	Geen asbest	-
17.1 Code: MM02	Mengmonster	-

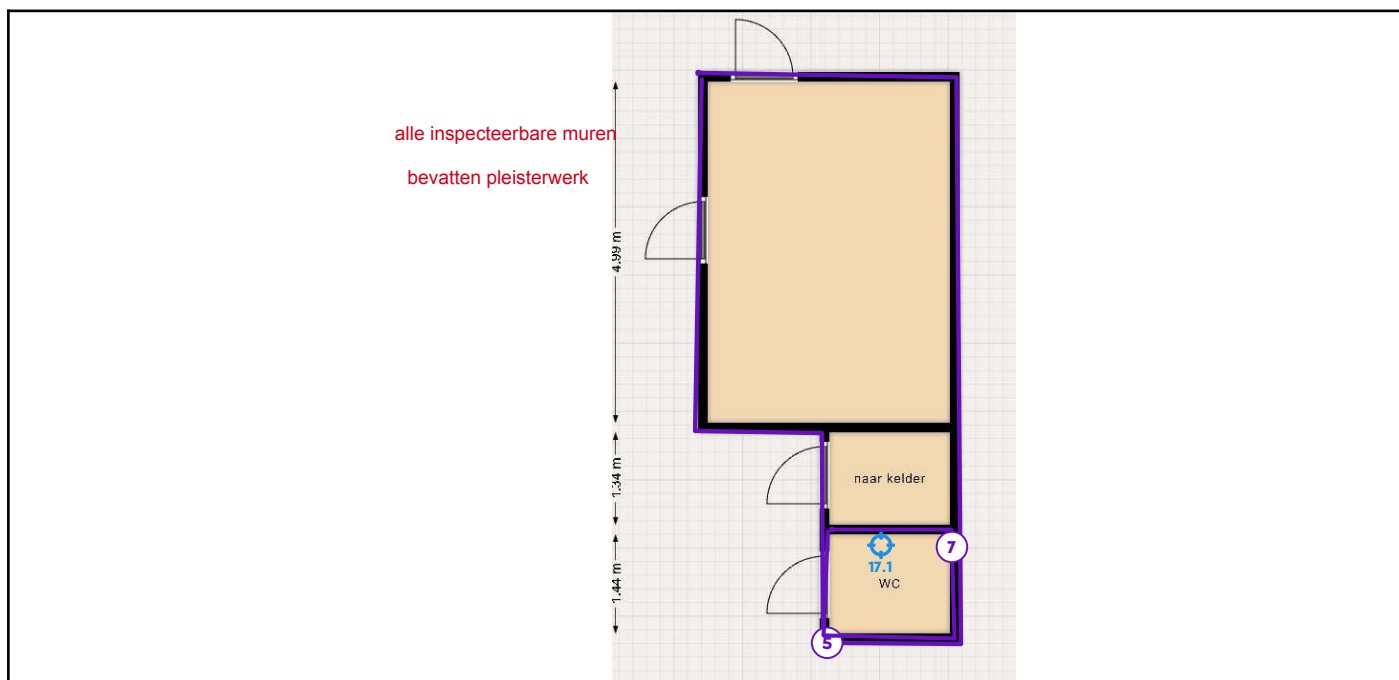
Plan 1.2: gelijkvloers uitbouw kant Burgschelde

Beschrijving	Type	Actie
5. plafonds achterbouw kant Burgschelde	Advies	-
7. wandtegels WC	Advies	-
17. pleisterwerk muren	Geen asbest	-
17.1 Code: MM02	Mengmonster	-

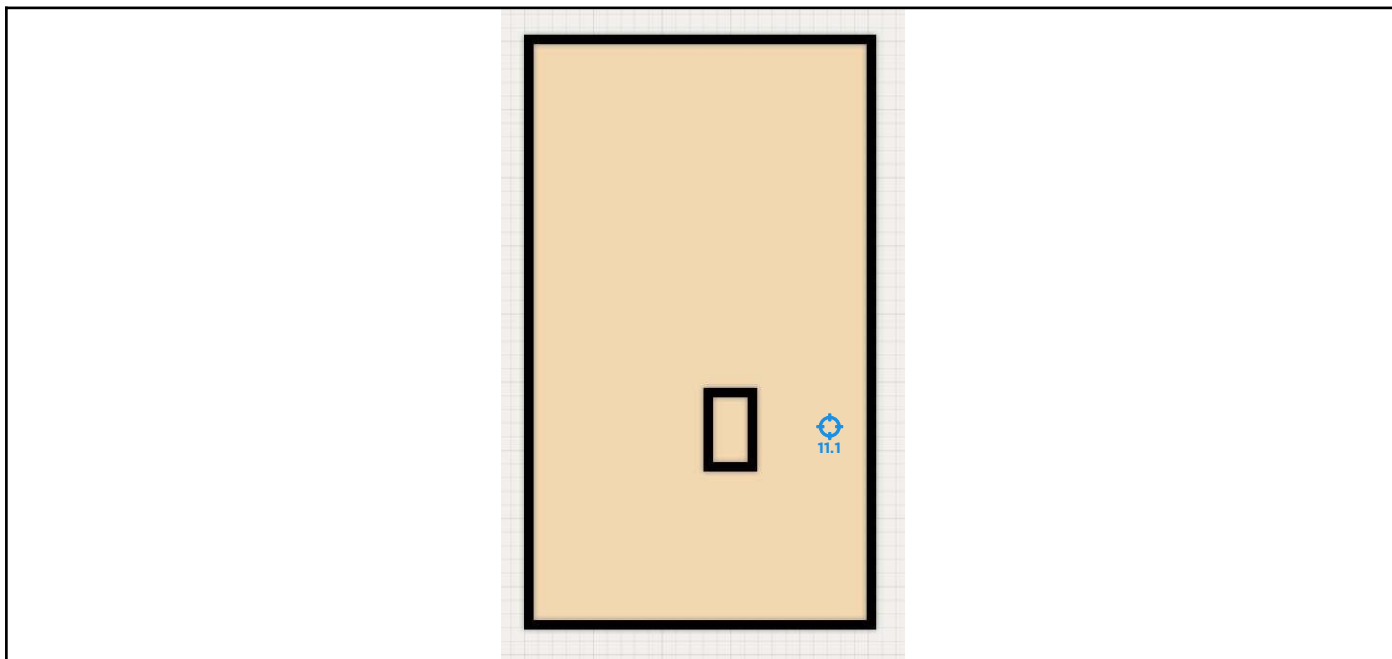
Plan 1.3: zolder

Beschrijving	Type	Actie
11. onderdak	Geen asbest	-
11.1 Code: MM08	Puntmonster	-

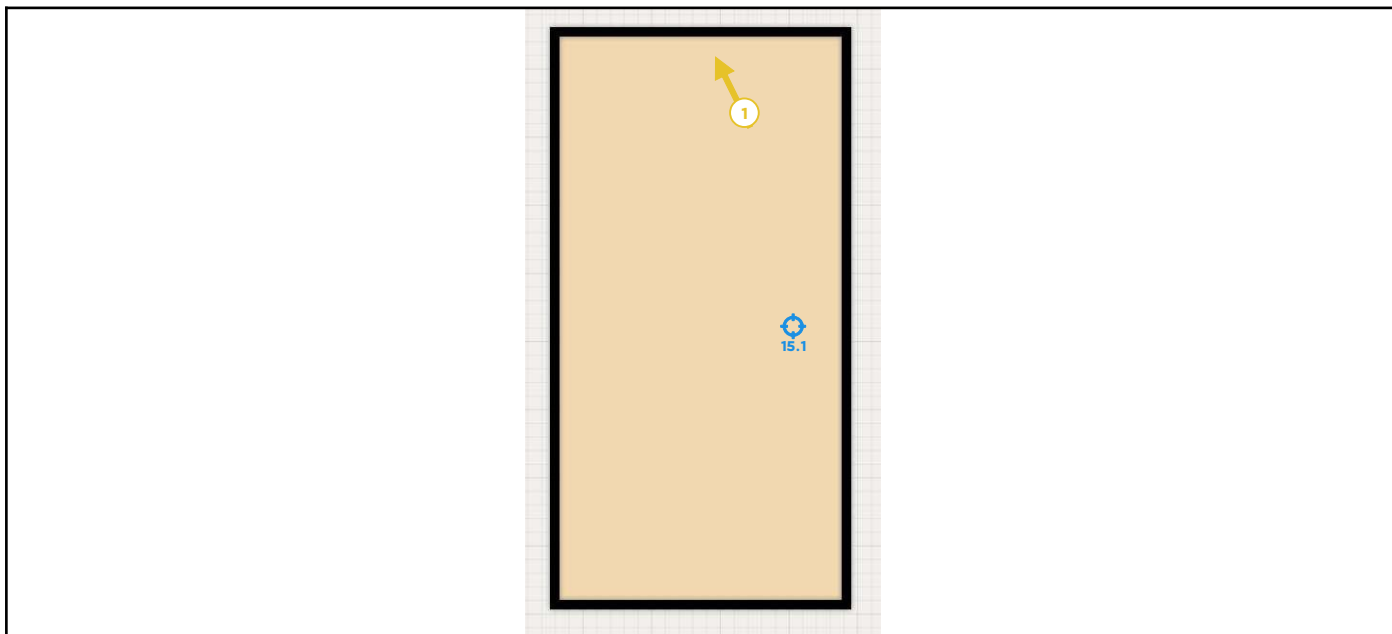
Plan 1.4: kelder

Beschrijving	Type	Actie
1. Elektrische meter / behuizing	Asbestmateriaal	Zorgvuldig beheren
15. vlakke plaat (legplank) kelder	Geen asbest	-
15.1 Code: MM04	Puntmonster	-

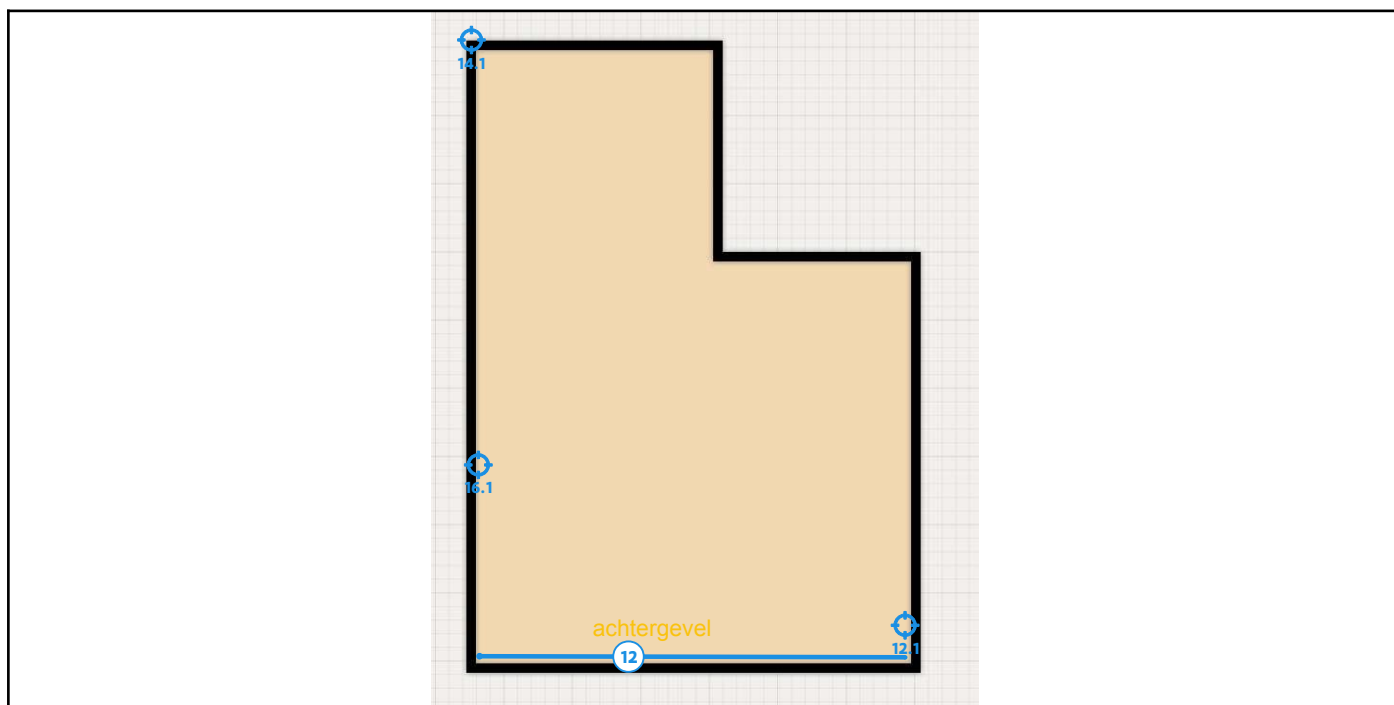
Plan 1.5: terras

Beschrijving	Type	Actie
12. crepi achtergevel	Geen asbest	-
12.1 Code: MM07	Puntmonster	-
14. deksteen terras	Geen asbest	-
14.1 Code: MM05	Puntmonster	-
16. gevellei	Geen asbest	-
16.1 Code: MM06	Puntmonster	-

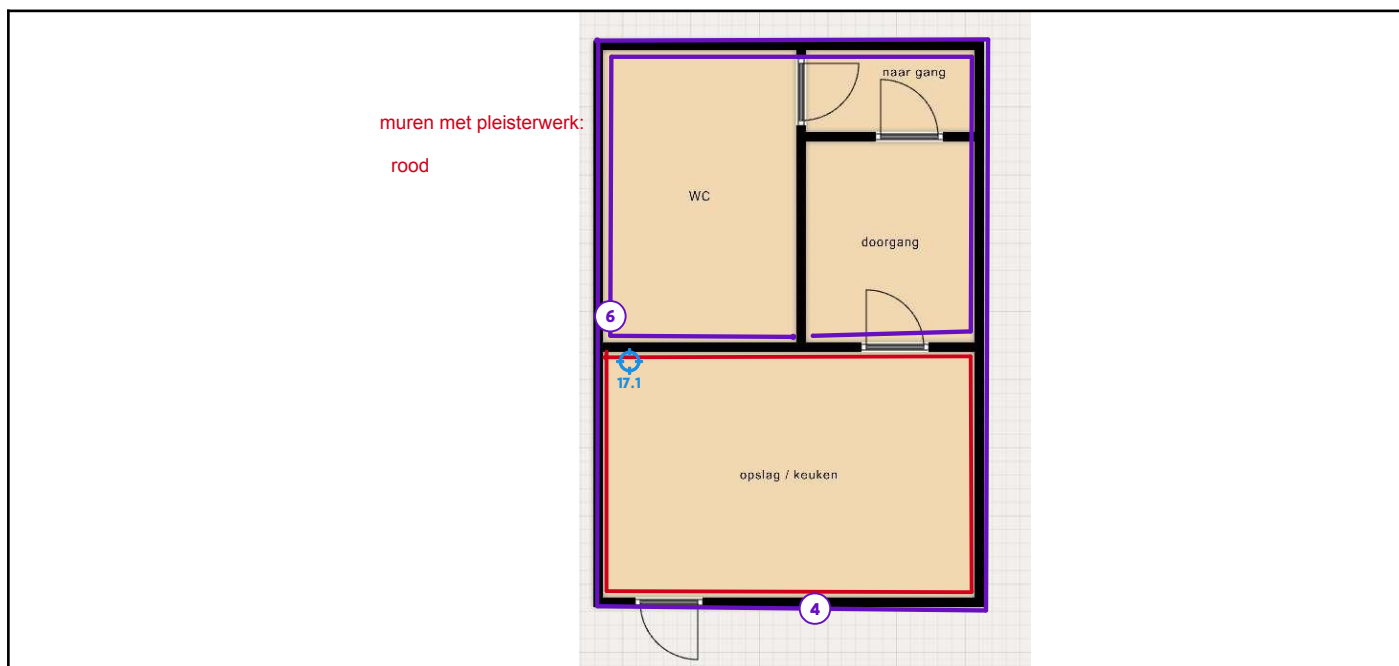
Plan 1.6: gelijkvloers handelspand achter

Beschrijving	Type	Actie
4. plafonds	Advies	-
6. vinyl gang / WC	Advies	-
17. pleisterwerk muren	Geen asbest	-
17.1 Code: MM02	Mengmonster	-

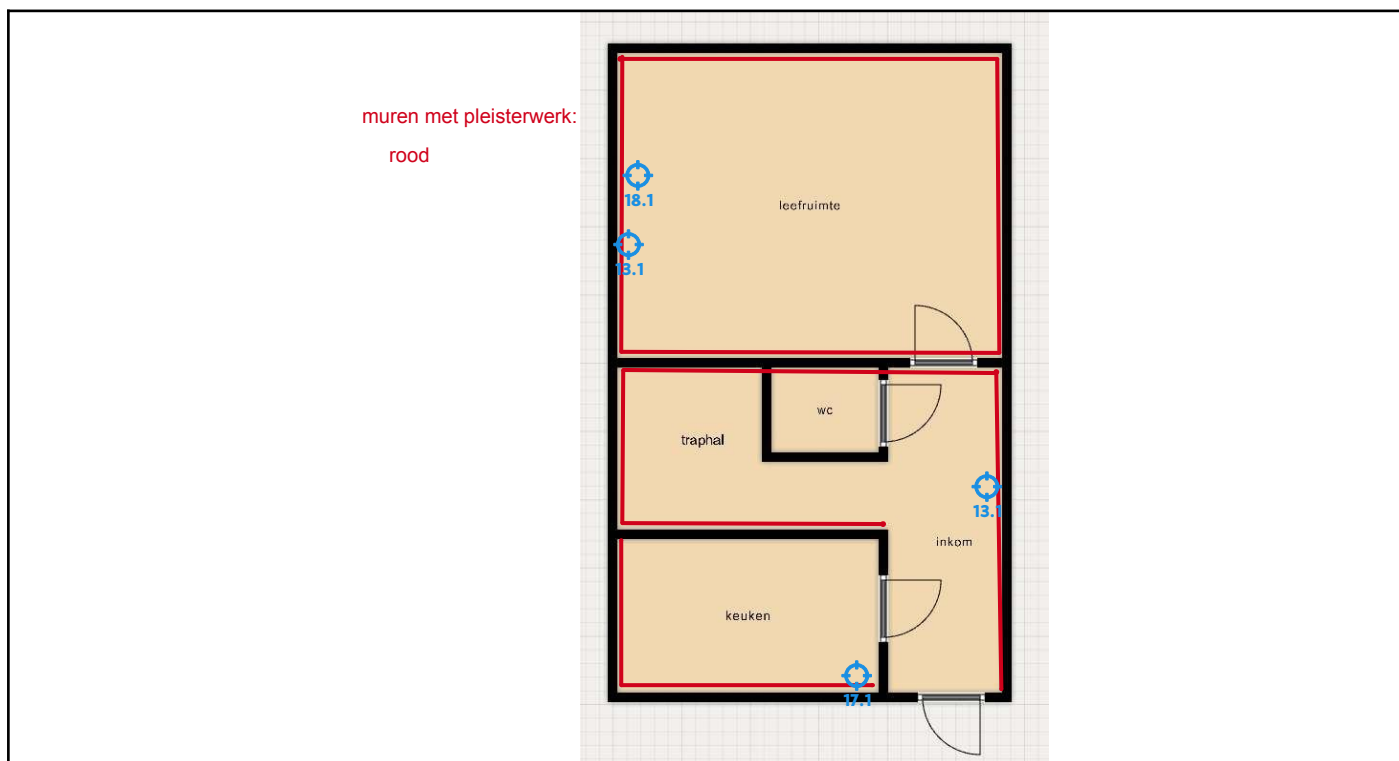
Plan 1.7: verdiep 1

Beschrijving	Type	Actie
13. pleisterwerk plafonds	Geen asbest	-
13.1 Code: MM09	Mengmonster	-
17. pleisterwerk muren	Geen asbest	-
17.1 Code: MM02	Mengmonster	-
18. koord kachel (raam/frame)	Geen asbest	-
18.1 Code: MM11	Puntmonster	-

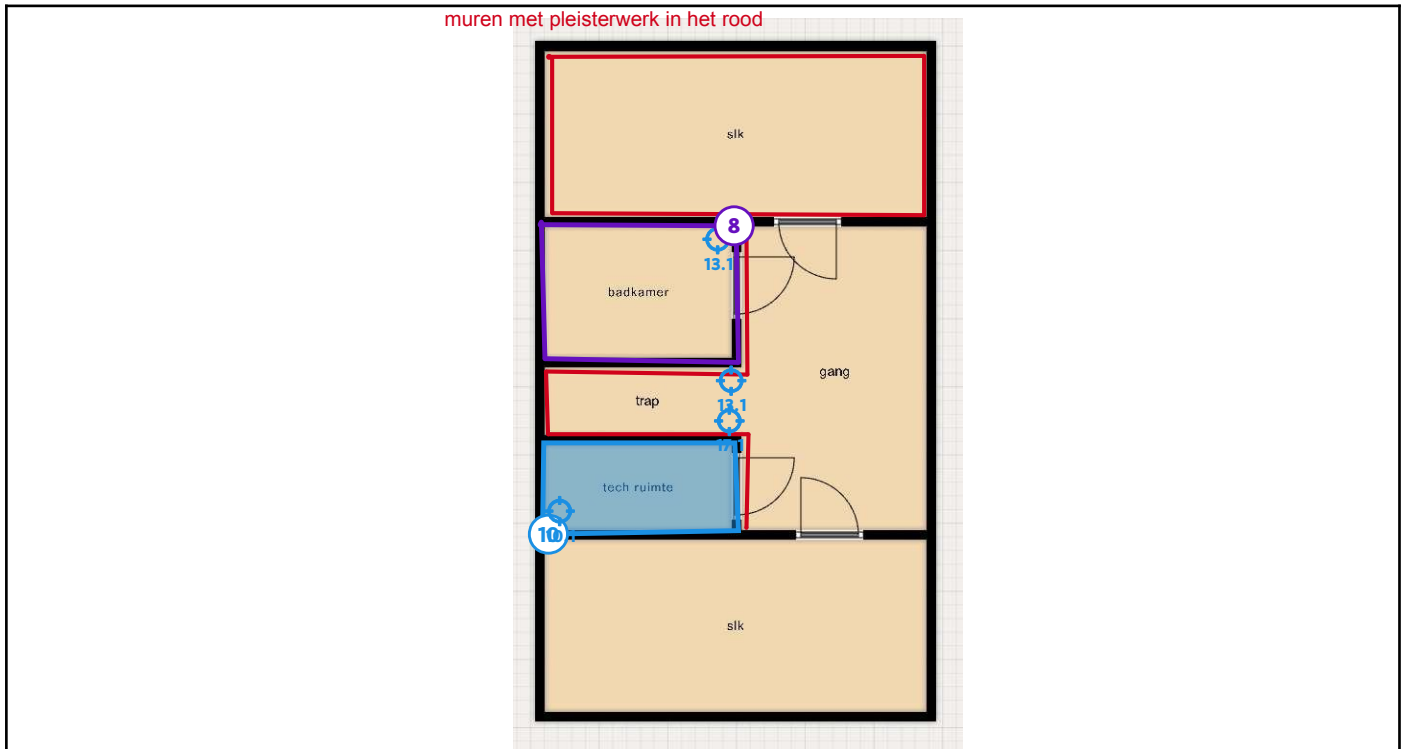
Plan 1.8: verdiep 2

Beschrijving	Type	Actie
8. wandtegels badkamer	Advies	-
10. vinyl	Geen asbest	-
10.1 Code: MM10	Puntmonster	-
13. pleisterwerk plafonds	Geen asbest	-
13.1 Code: MM09	Mengmonster	-
17. pleisterwerk muren	Geen asbest	-
17.1 Code: MM02	Mengmonster	-

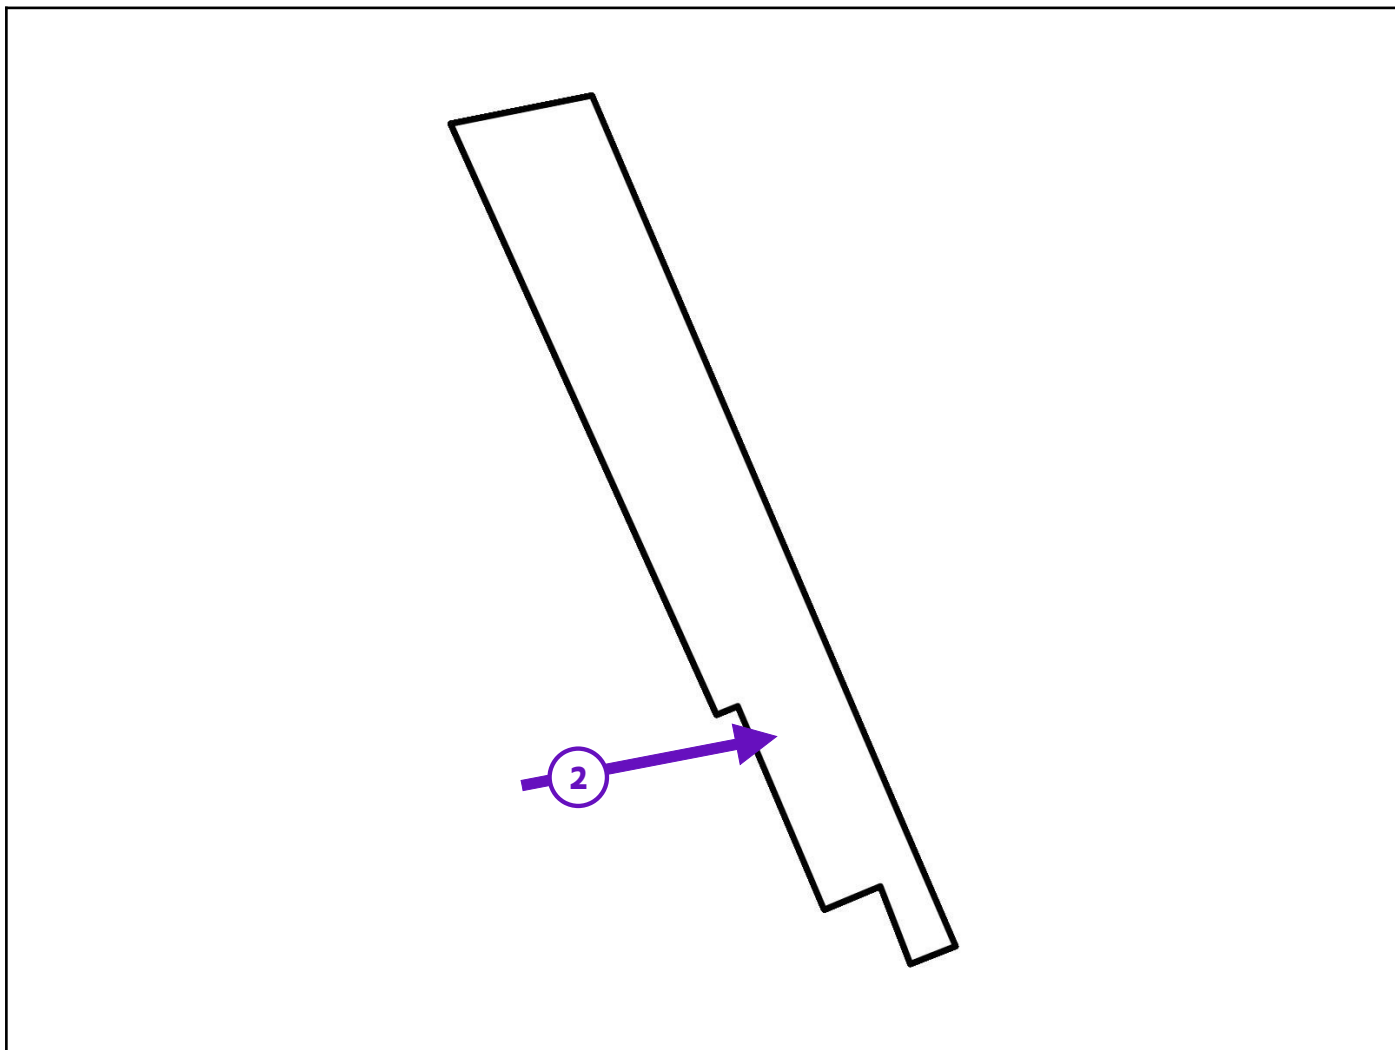
Plan 1.9: Daken

Beschrijving	Type	Actie
2. plat dak / roofing boven uitbouw handelspand	Beperking	-

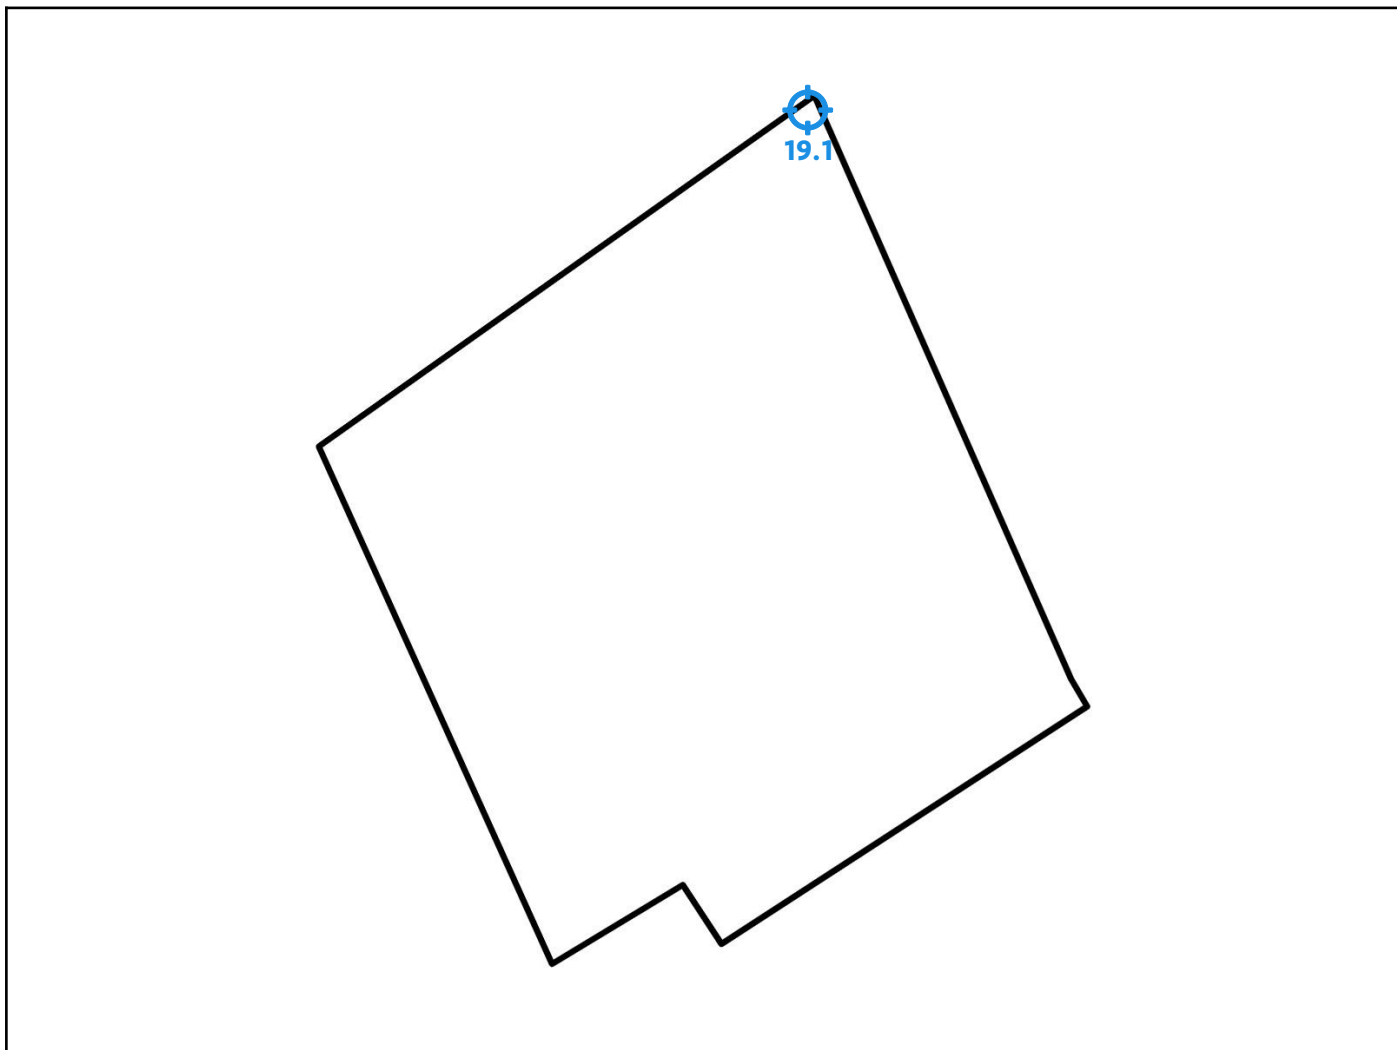
Plan 2.2: dak

Beschrijving	Type	Actie
19. roofing dak garage	Geen asbest	-
19.1 Code: MM03	Puntmonster	-
