Asbestinventarisatetest

Kruiskensstraat 1, 9750 Kruisem

Attestnummer : 20231207-000297.001

Uitgegeven op : 11.12.2023

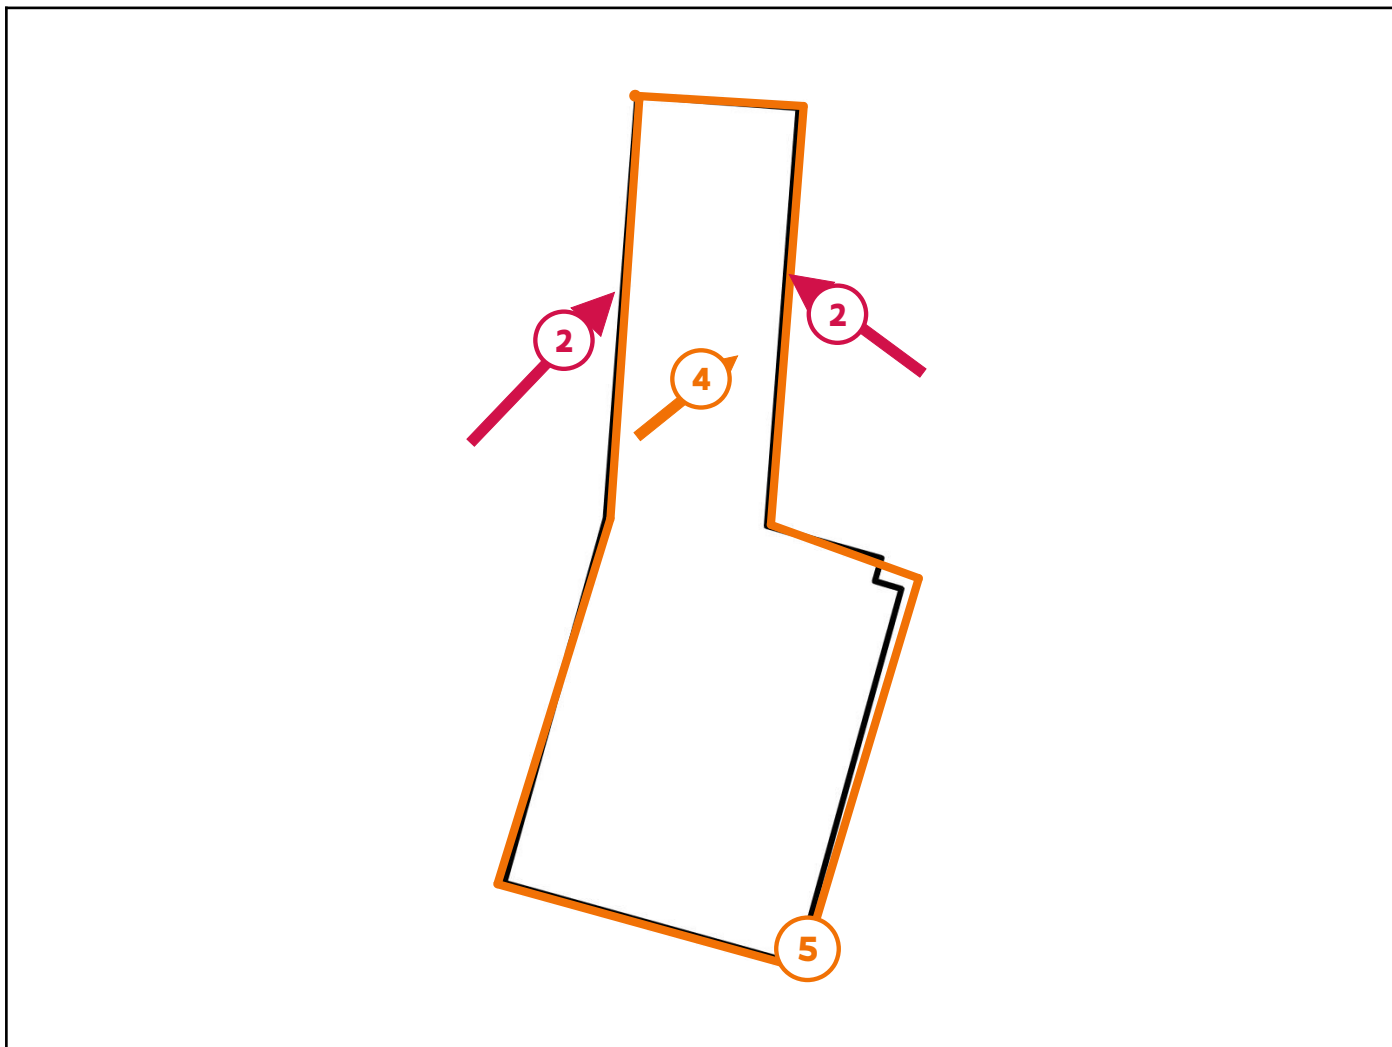
Plan 1.1: Daken

Beschrijving	Type	Actie
2. mos dakgoten	Asbestmateriaal	Dringend verwijderen
4. schouw	Asbestmateriaal	Verwijderen
5. dak woonhuis	Asbestmateriaal	Verwijderen

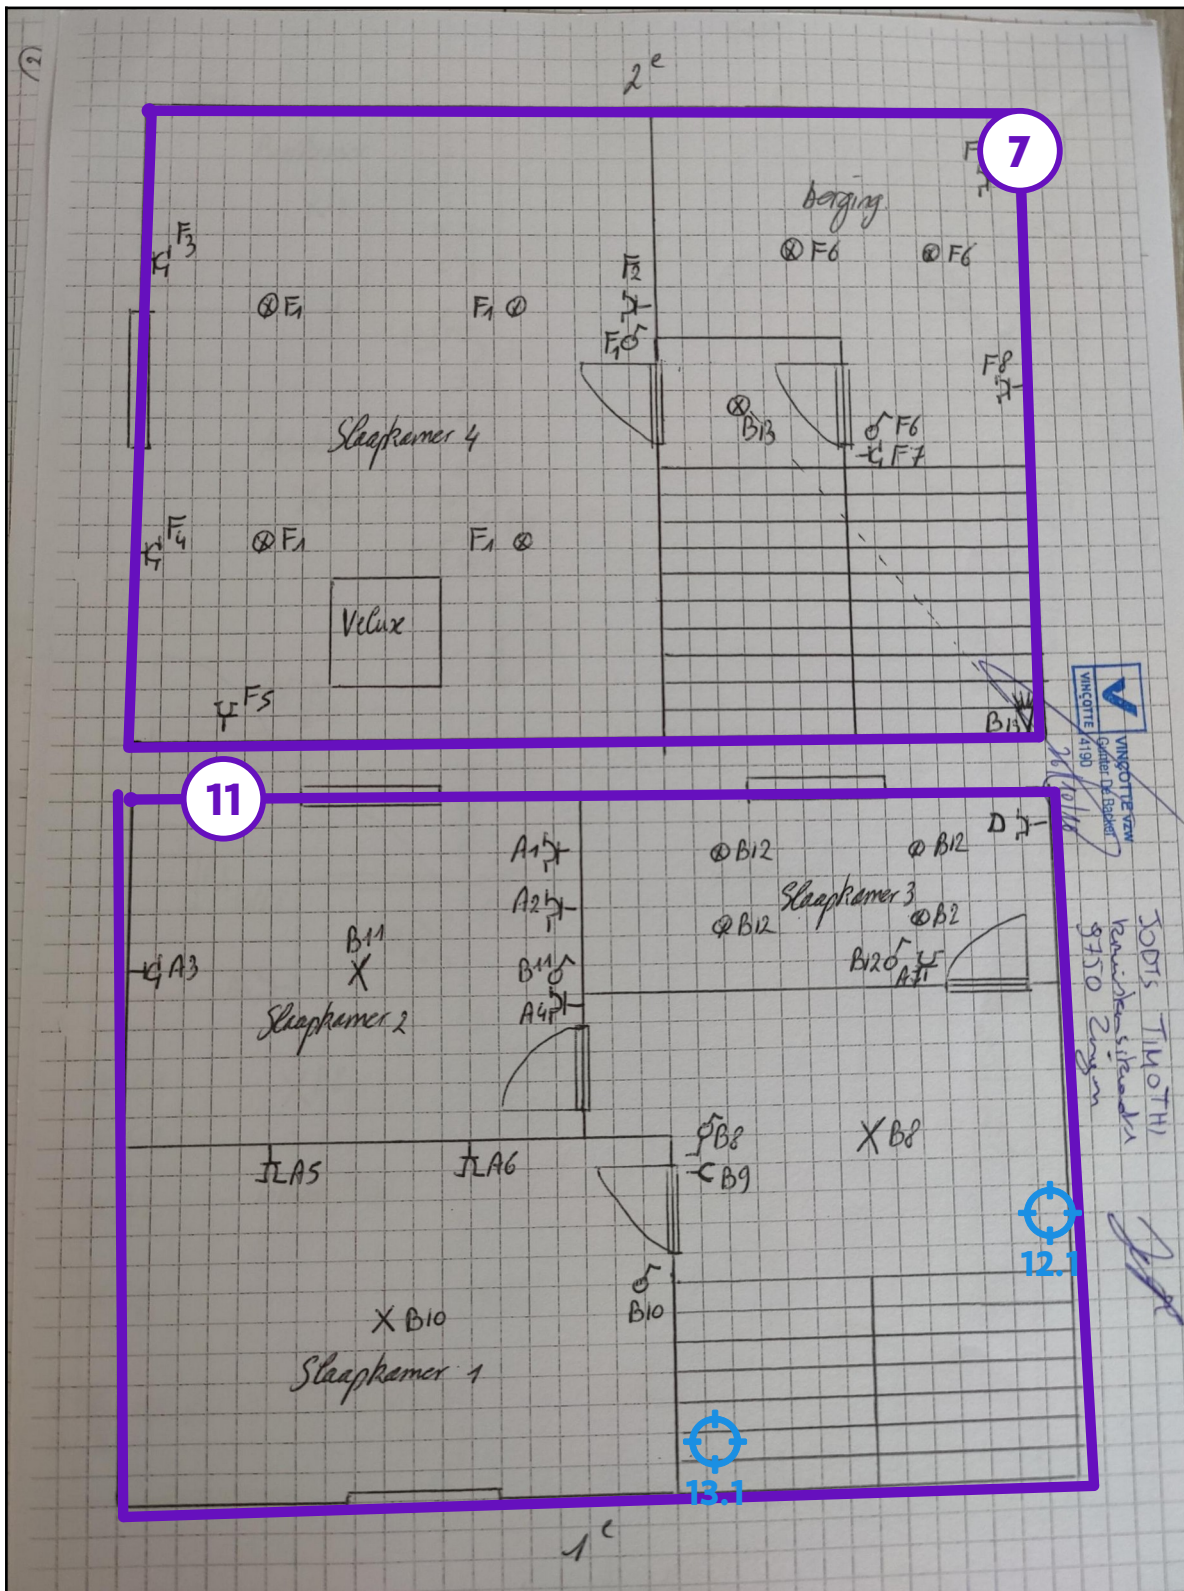
Plan 1.2: verdiep 1 en 2

7. muren en plafonds verdiep 2	Advies	-
11. plafonds verdiep 1	Advies	-
12. pleisterwerk muren	Geen asbest	-
12.1 Code: MM01	Mengmonster	-
13. pleisterwerk plafonds	Geen asbest	-
13.1 Code: MM02	Mengmonster	-

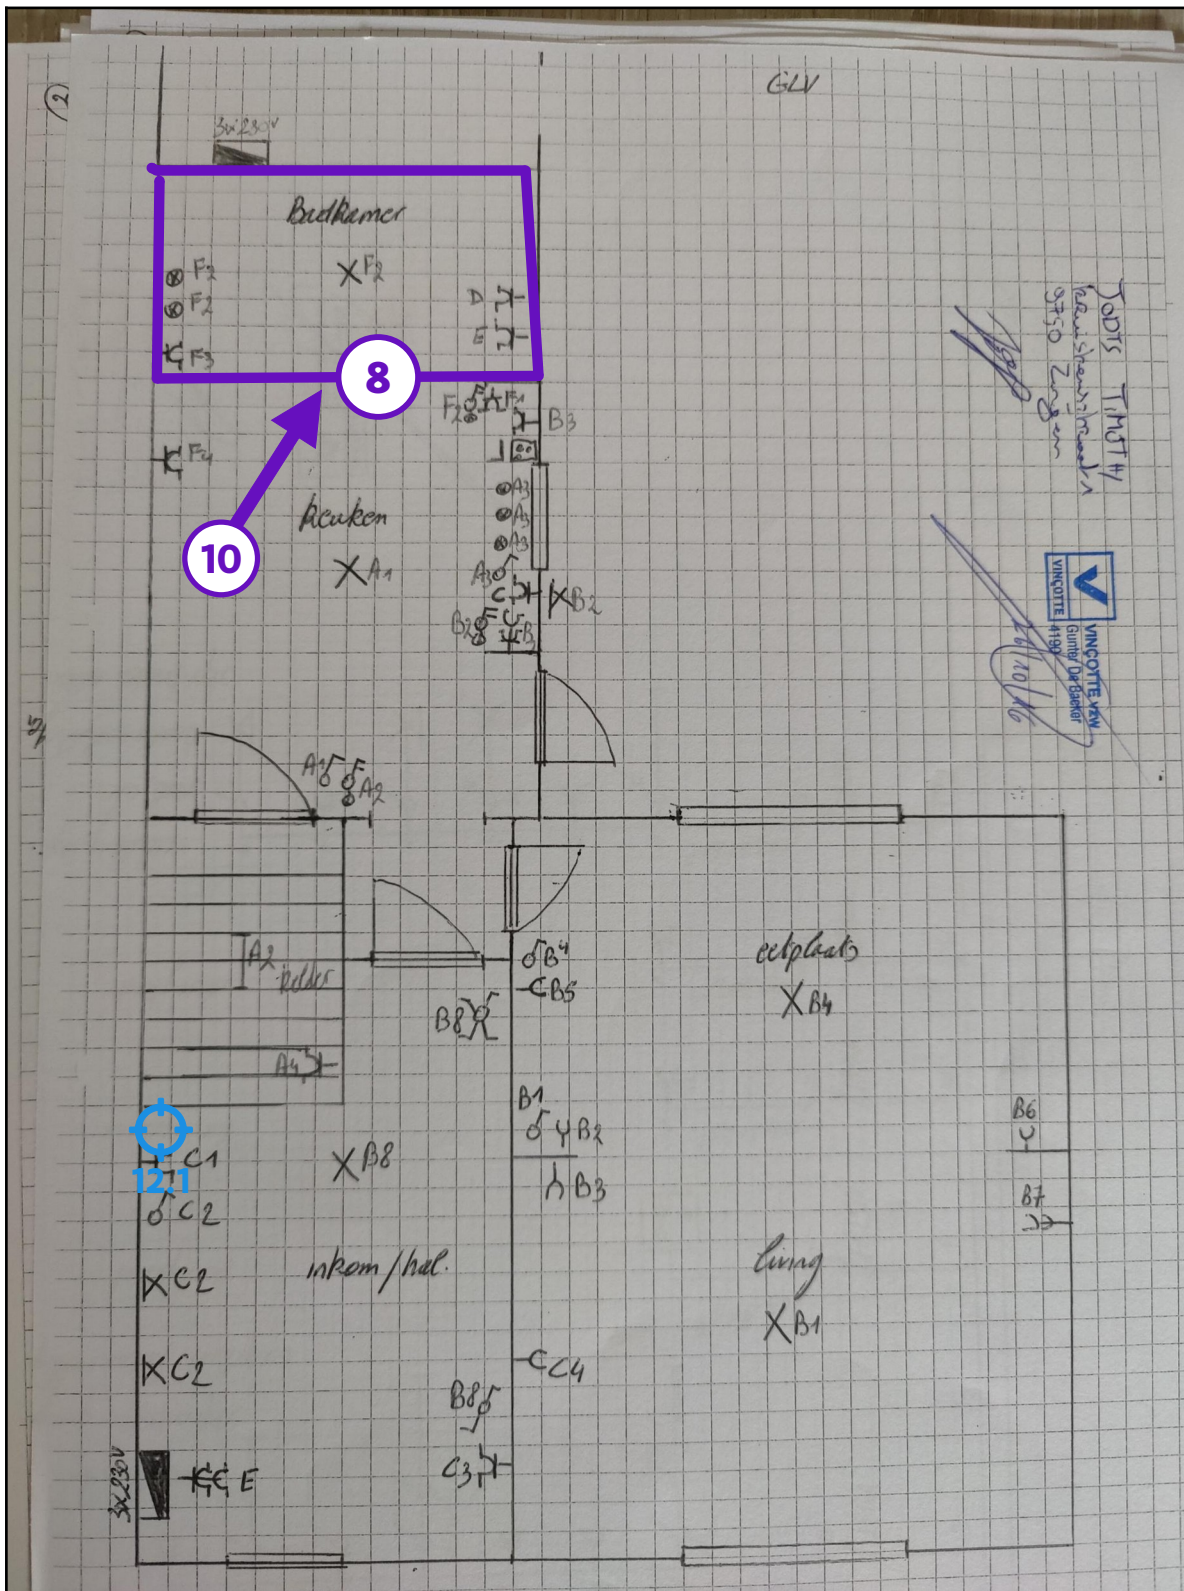
Plan 1.3: gelijkvloers

8. tegels badkamer	Advies	-
10. plinten	Advies	-
12. pleisterwerk muren	Geen asbest	-
12.1 Code: MM01	Mengmonster	-

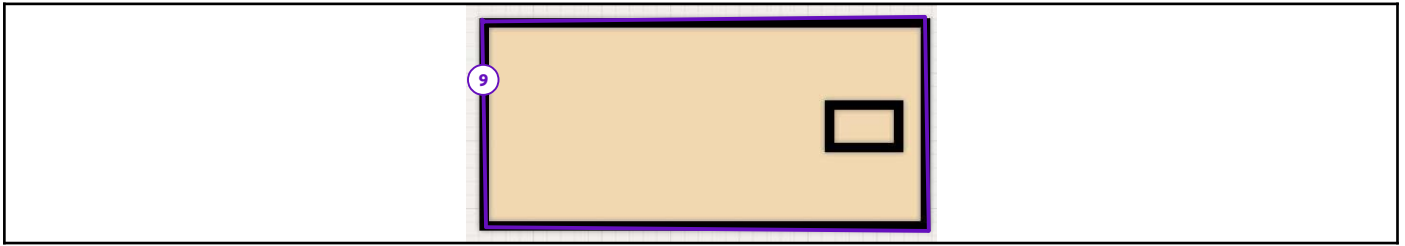
Plan 1.4: kruipzolder

Beschrijving	Type	Actie
9. kruipzolder	Advies	-

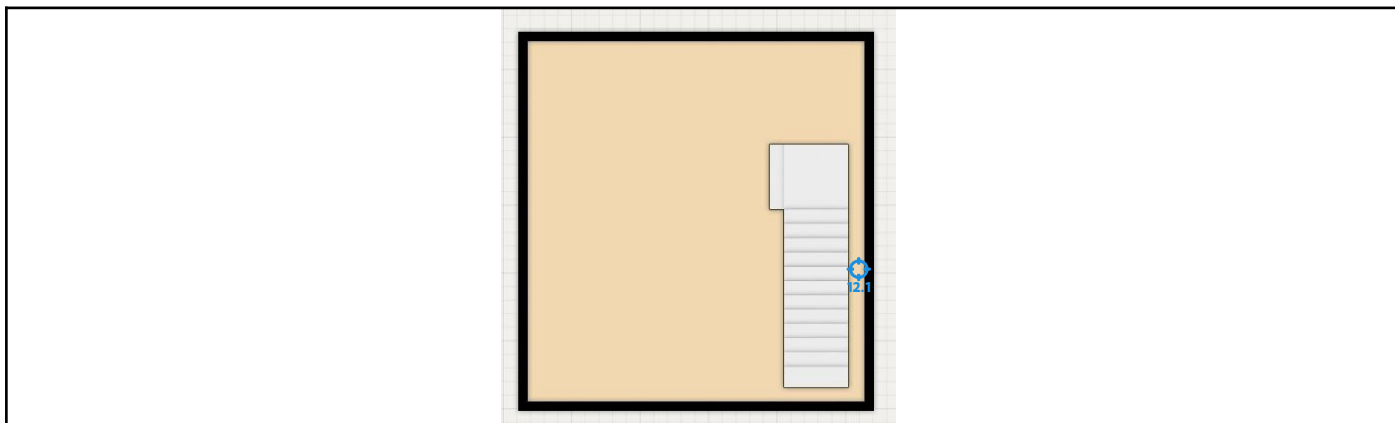
Plan 1.5: kelder

Beschrijving	Type	Actie
12. pleisterwerk muren	Geen asbest	-
12.1 Code: MM01	Mengmonster	-

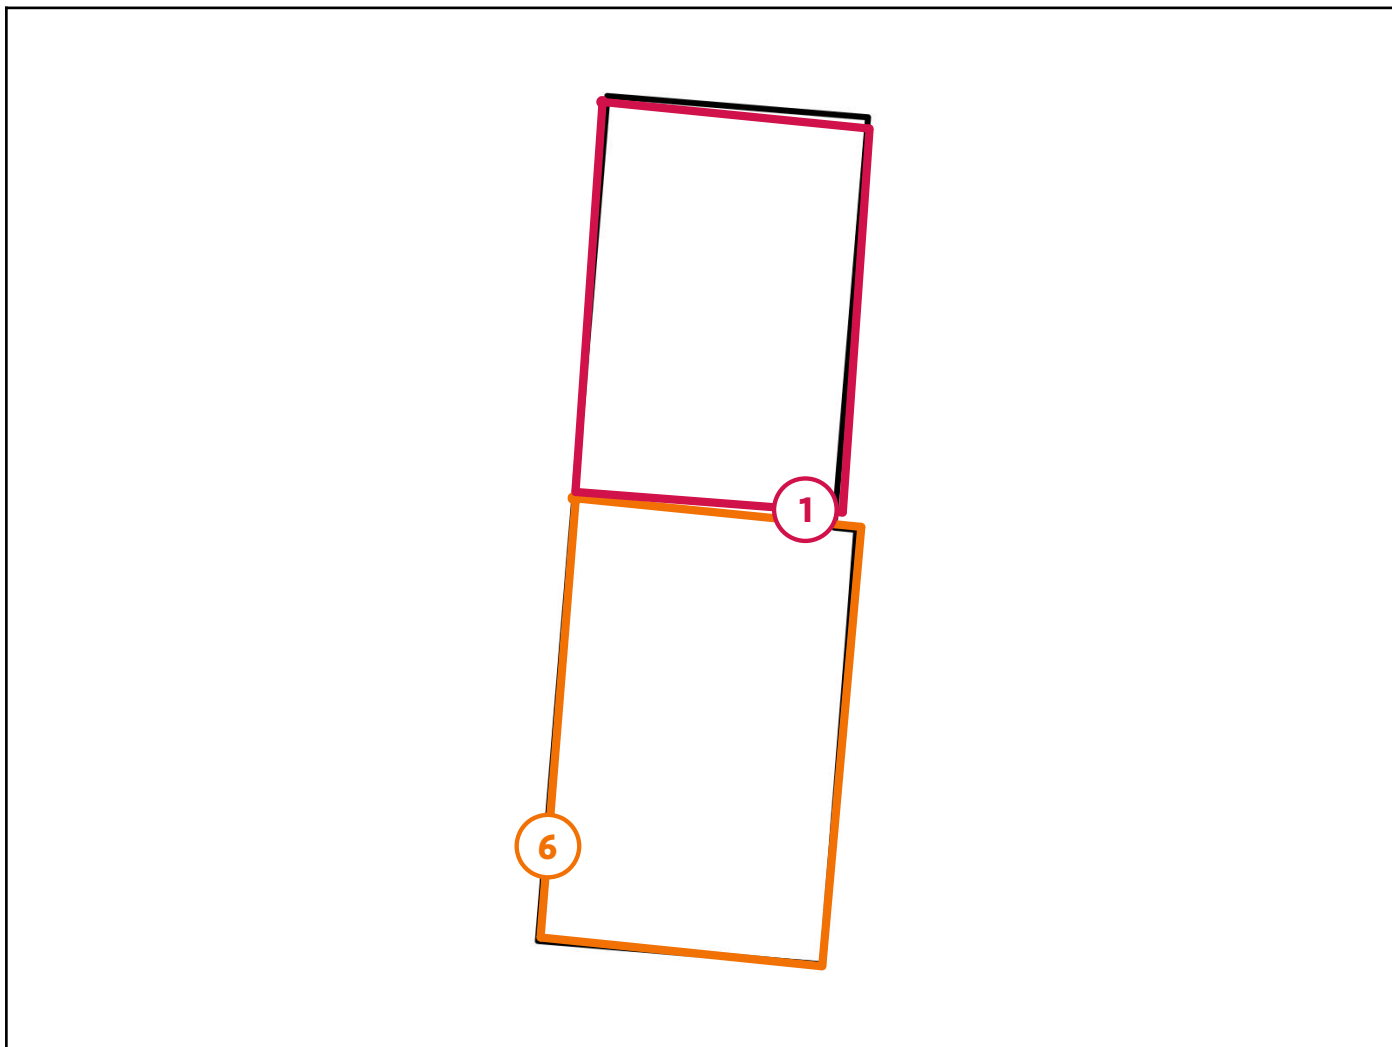
Plan 2.1: Daken

Beschrijving	Type	Actie
1. dak fietsenstalling en dierenhok	Asbestmateriaal	Dringend verwijderen
6. dak bijgebouw (garage)	Asbestmateriaal	Verwijderen

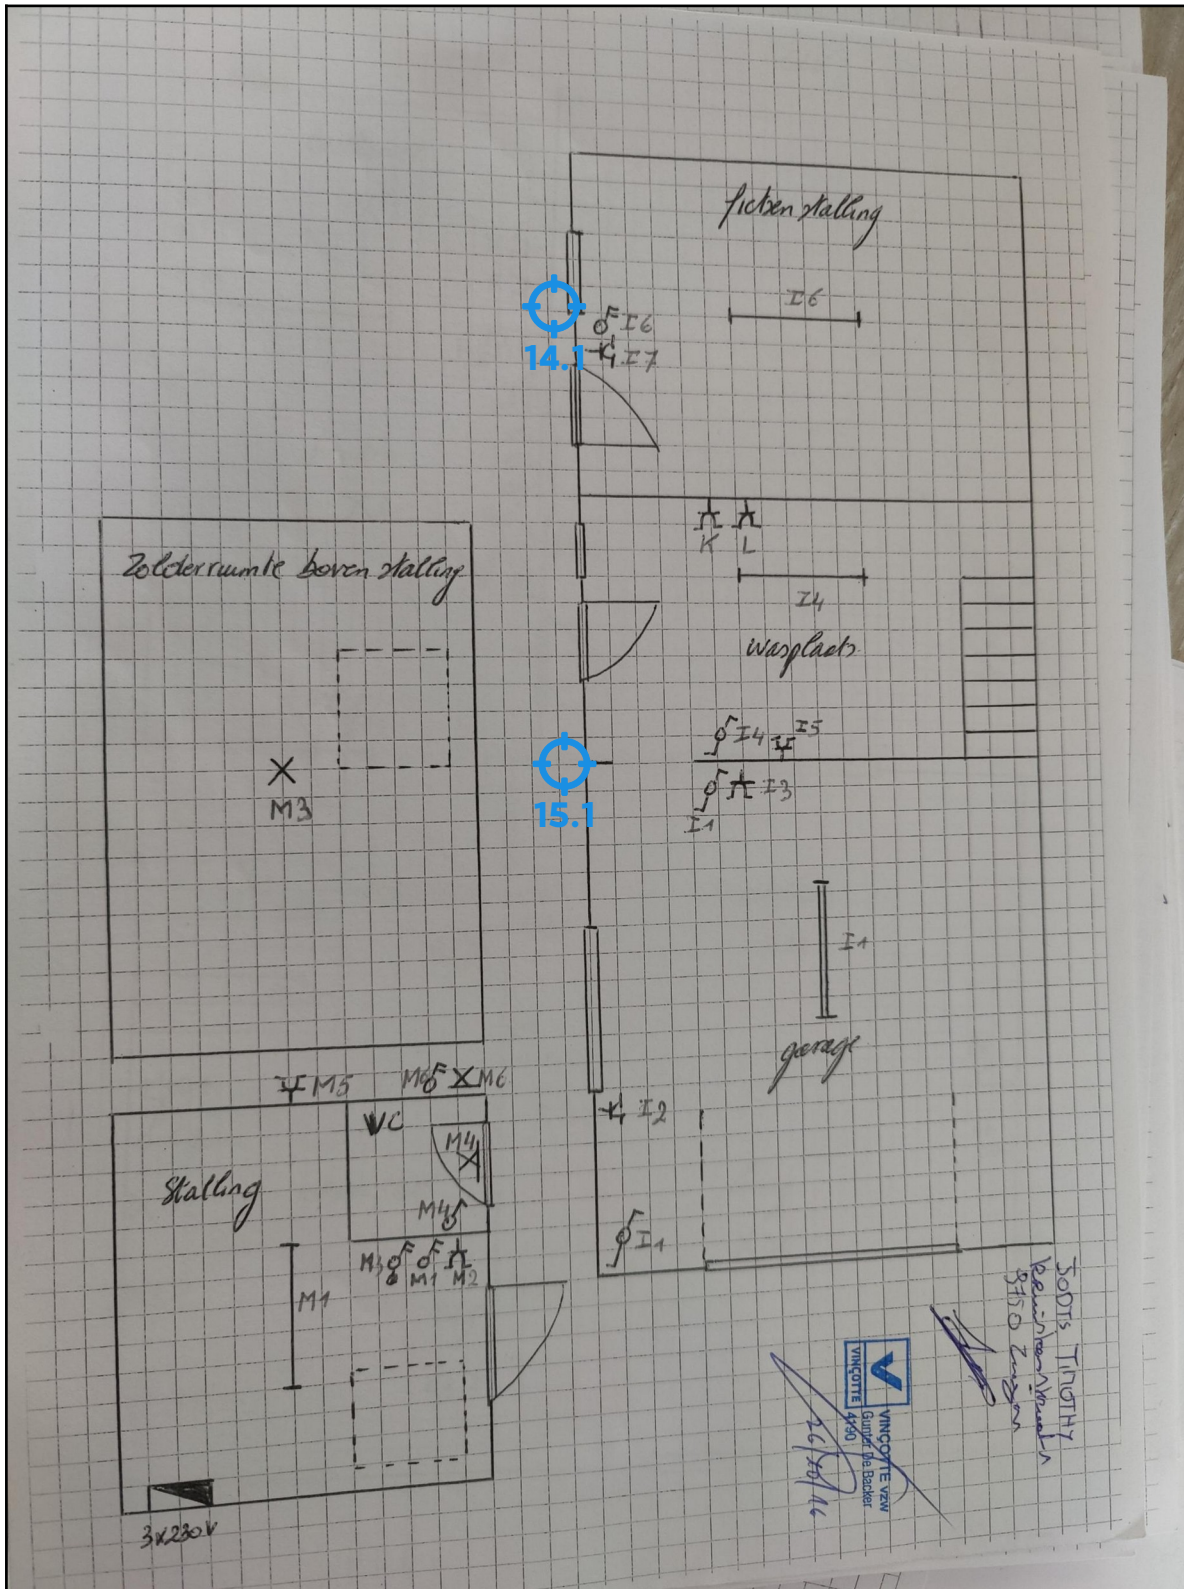
Plan 2.2: bijgebouw

14. mastiek venster fietsstalling	Geen asbest	-
14.1 Code: MM03	Mengmonster	-
15. crépi buitenmuur	Geen asbest	-
15.1 Code: MM04	Mengmonster	-

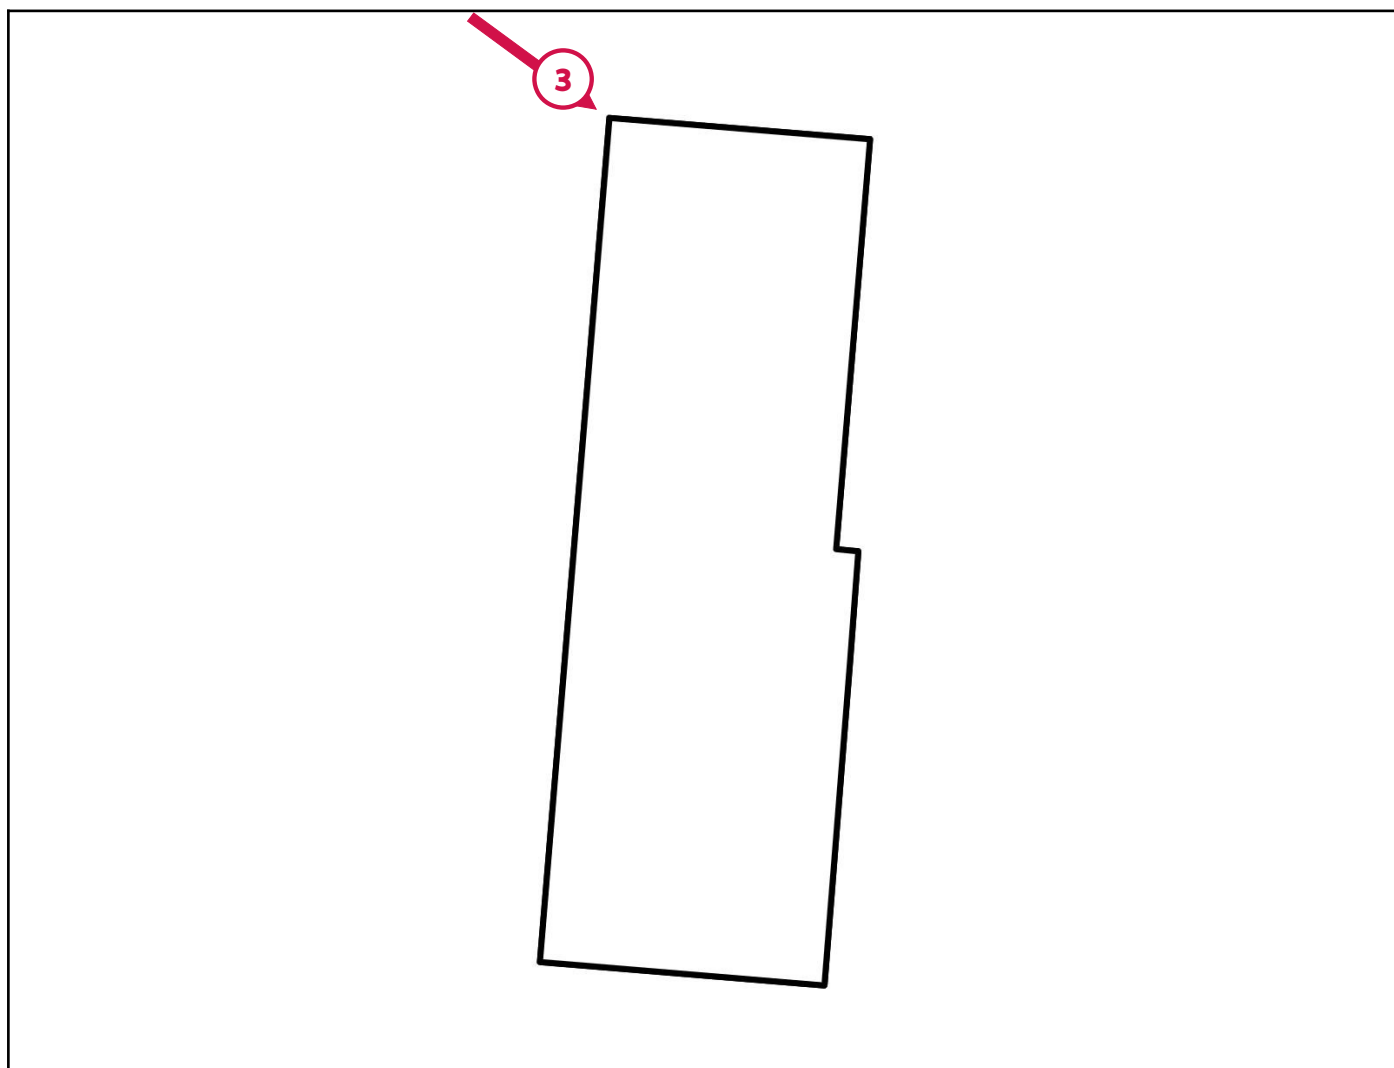
Plan 2.3: Bijgebouw plan

Beschrijving	Type	Actie
3. slib regenton	Asbestmateriaal	Dringend verwijderen
