Asbestinventarisatetest

45507C1638/00F000

Attestnummer : 20240402-000204.001

Zone 1: woning ronseweg 94

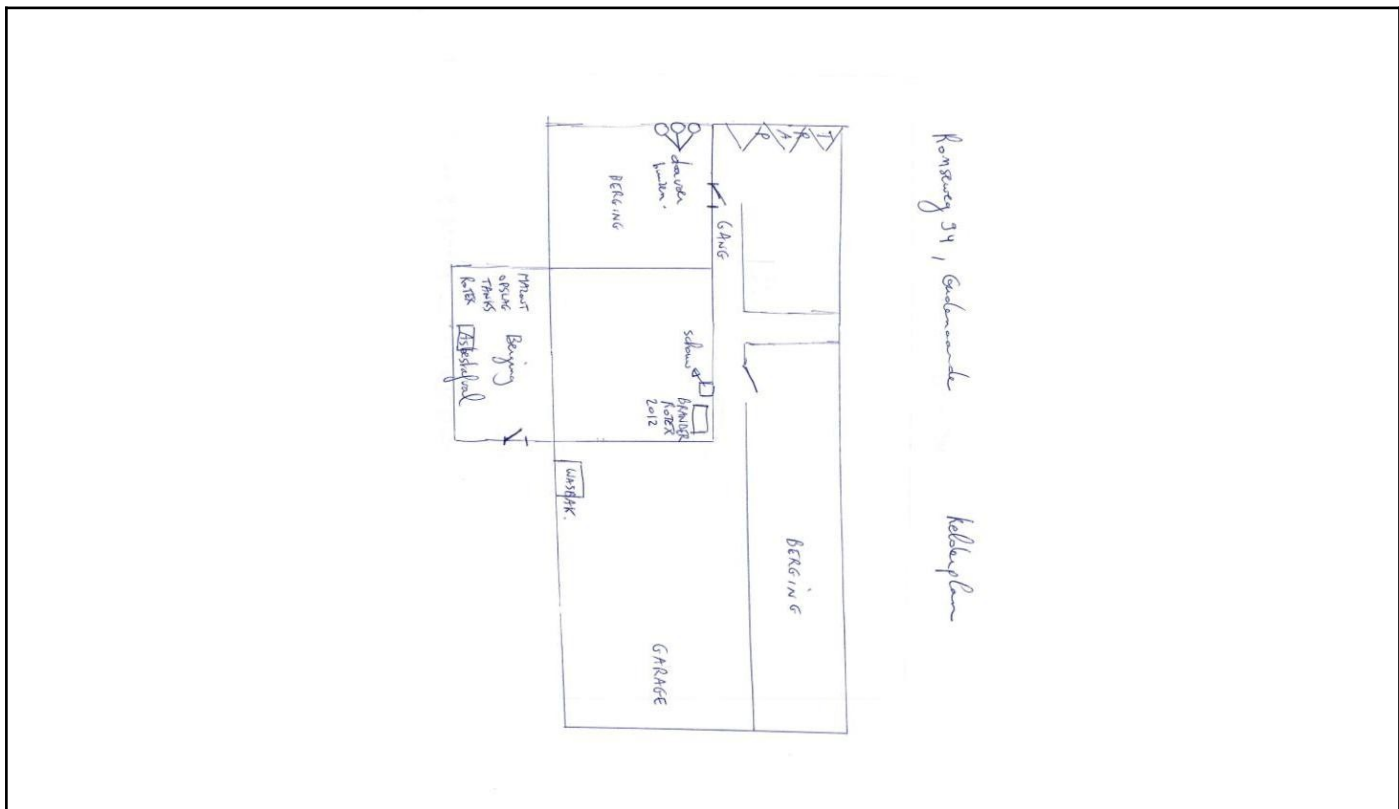
Plan 3.1: kelderplan

- 0 Asbestmaterialen
- 0 Beperkingen
- 0 Uitsluitingen
- 0 Roerende goederen
- 0 Puin, steenslag, (water)bodem
- 0 Adviezen
- 0 Geen asbest
