Asbestinventarisatetest

Kortrijkstraat 94, 9700 Oudenaarde

Attestnummer : 20240416-000002.000

Niet-asbestveilig

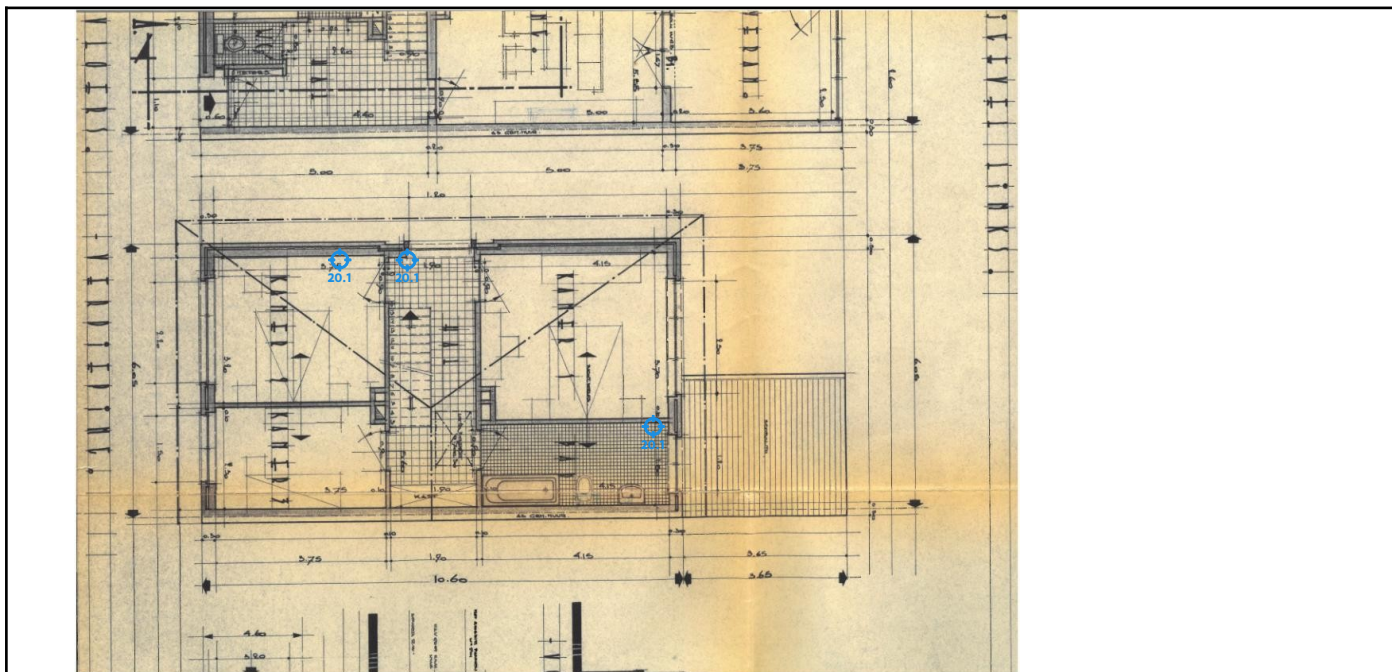
Plan 1.1: Verdiep, wanden

alle inspecteerbare muren op dit plan bevatten pleisterwerk

Beschrijving	Type	Actie
20. Pleisterwerk wanden	Geen asbest	-
20.1 Code: MM2	Mengmonster	-

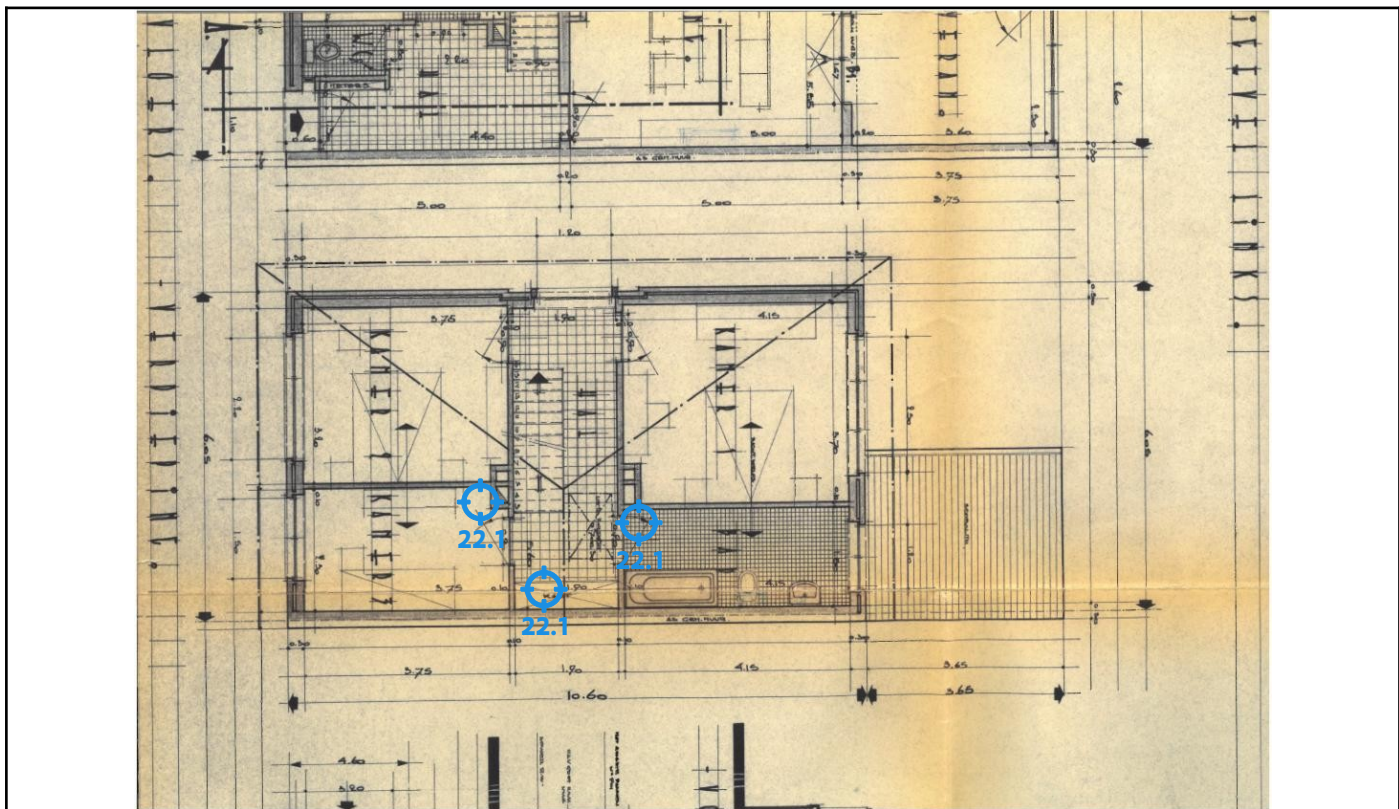
Plan 1.2: verdiep, plafonds

Beschrijving	Type	Actie
22. Pleisterwerk plafonds	Geen asbest	-
22.1 Code: MM3	Mengmonster	-

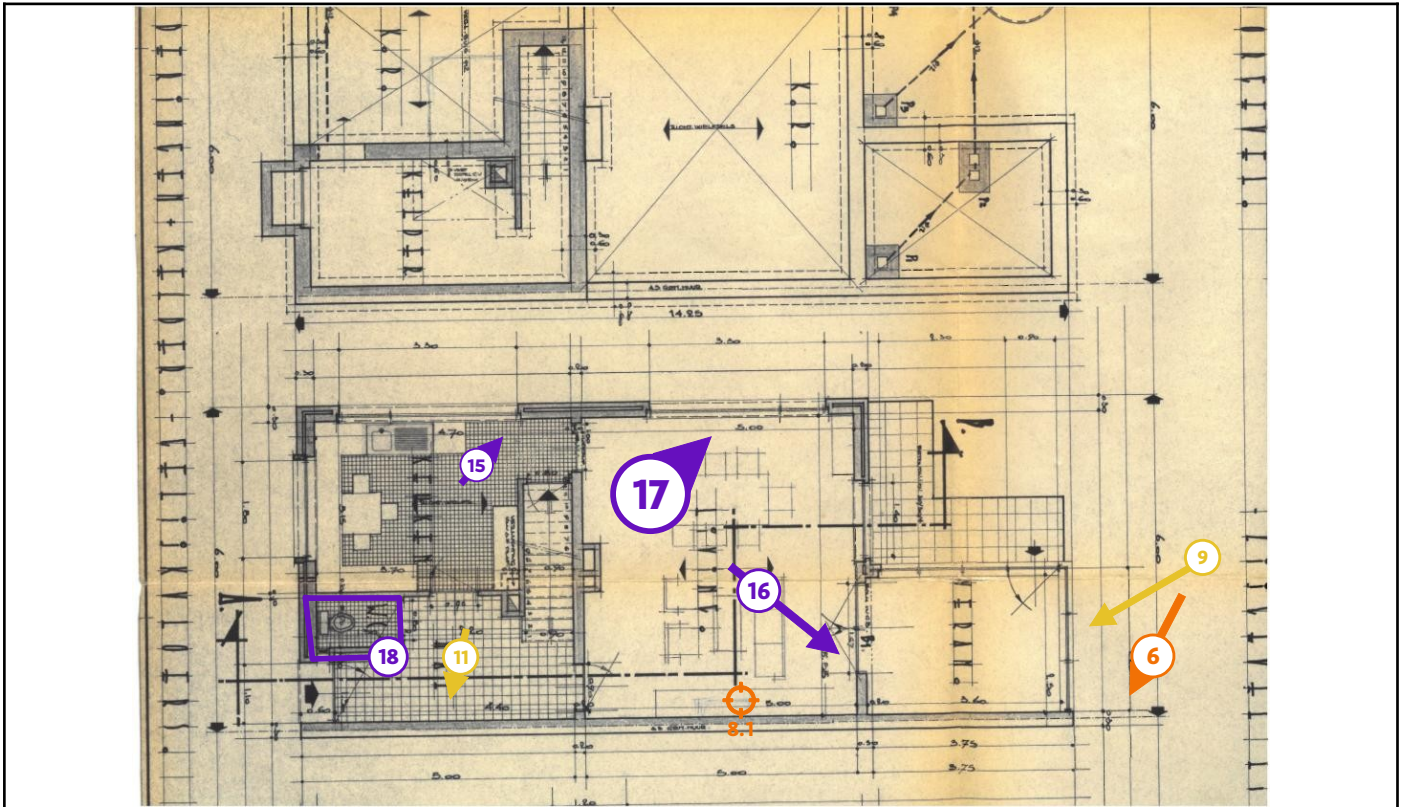
Plan 1.6: gelijkvloers

Beschrijving	Type	Actie
6. Muurkap	Asbestmateriaal	Verwijderen
8. Kachelkoord	Asbestmateriaal	Verwijderen
8.1 Code: MM4	Puntmonster	-
9. Glasal vensterpaneel	Asbestmateriaal	Zorgvuldig beheren
11. Elektrische meter	Asbestmateriaal	Zorgvuldig beheren
15. Plinten	Advies	-
16. Dorpels	Advies	-
17. Vensterbanken	Advies	-
18. Faiencetegels	Advies	-

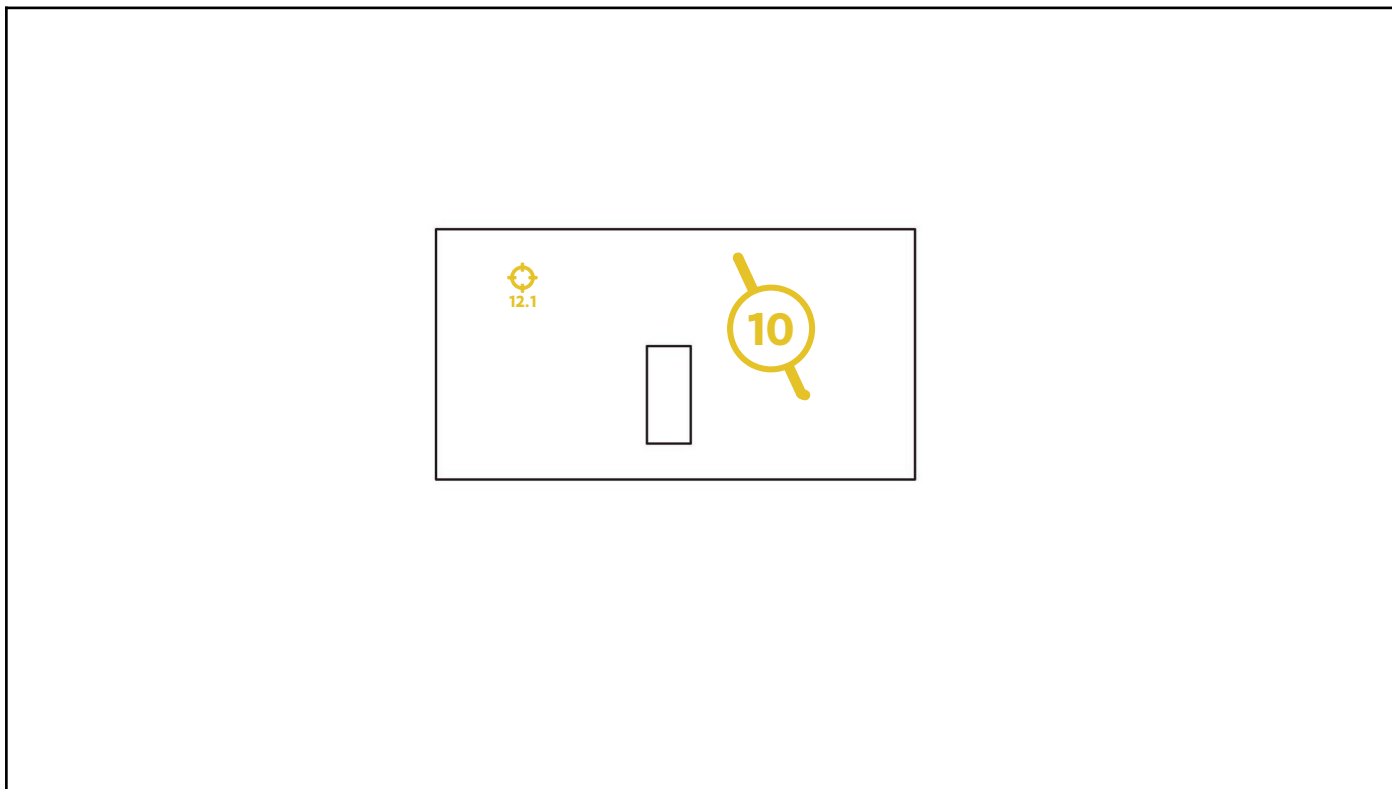
Plan 1.8: Zolder

Beschrijving	Type	Actie
10. Rookgaskanaal	Asbestmateriaal	Zorgvuldig beheren
12. Onderdak type Menuiserite	Asbestmateriaal	Zorgvuldig beheren
12.1 Code: MM1	Puntmonster	-

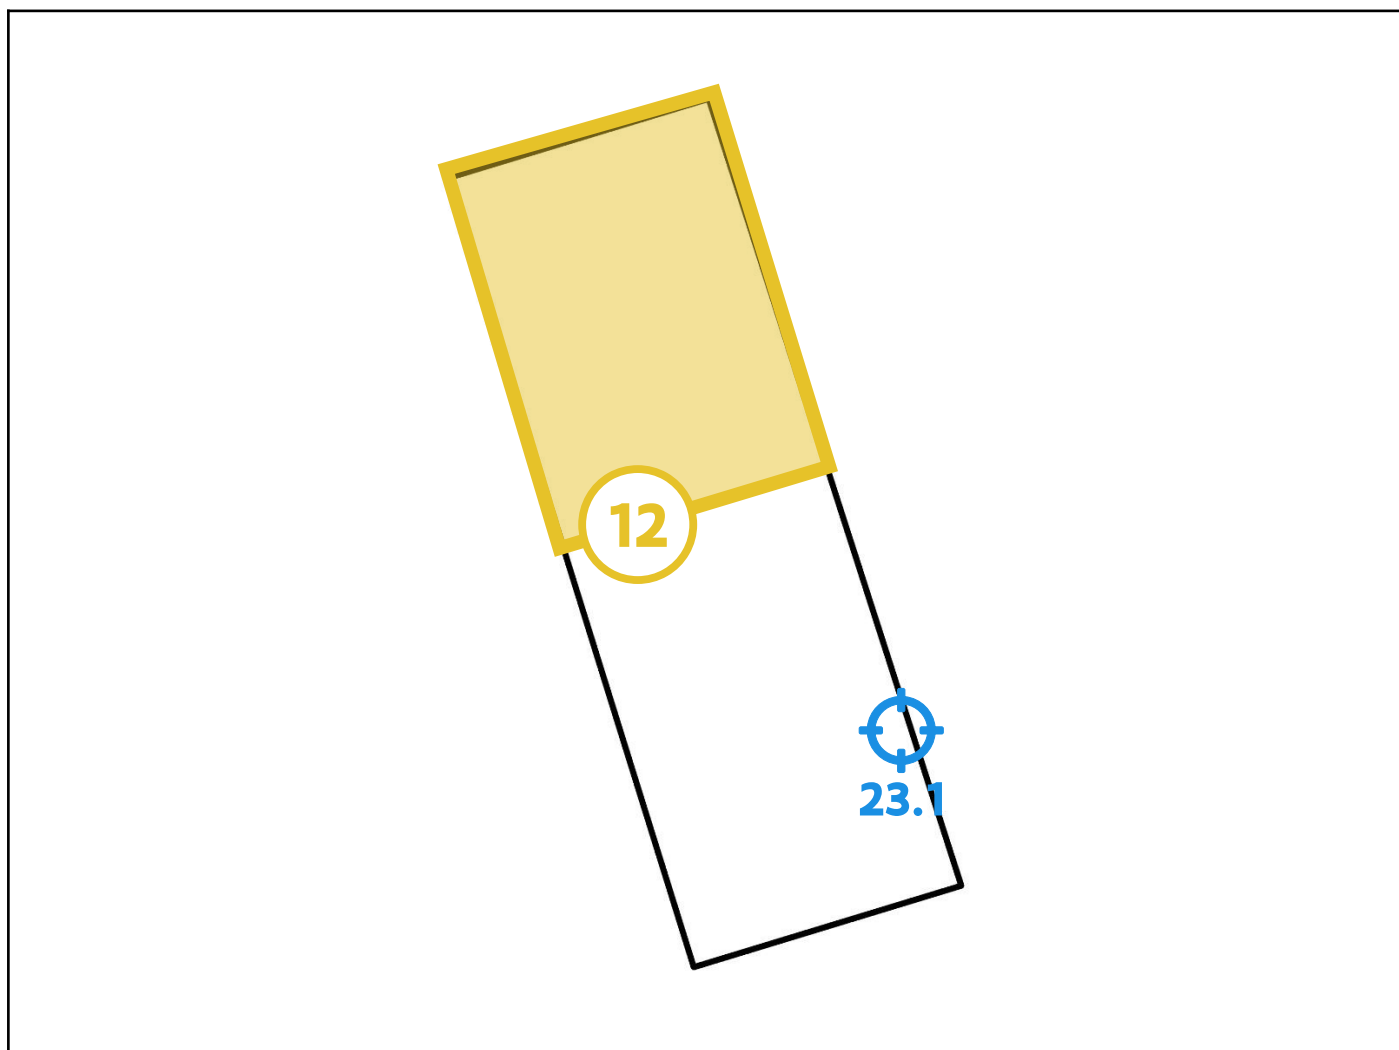
Plan 1.9: Hoofdgebouw dak

Beschrijving	Type	Actie
12. Onderdak type Menuiserite	Asbestmateriaal	Zorgvuldig beheren
23. Roofing	Geen asbest	-
23.1 Code: MM7	Puntmonster	-

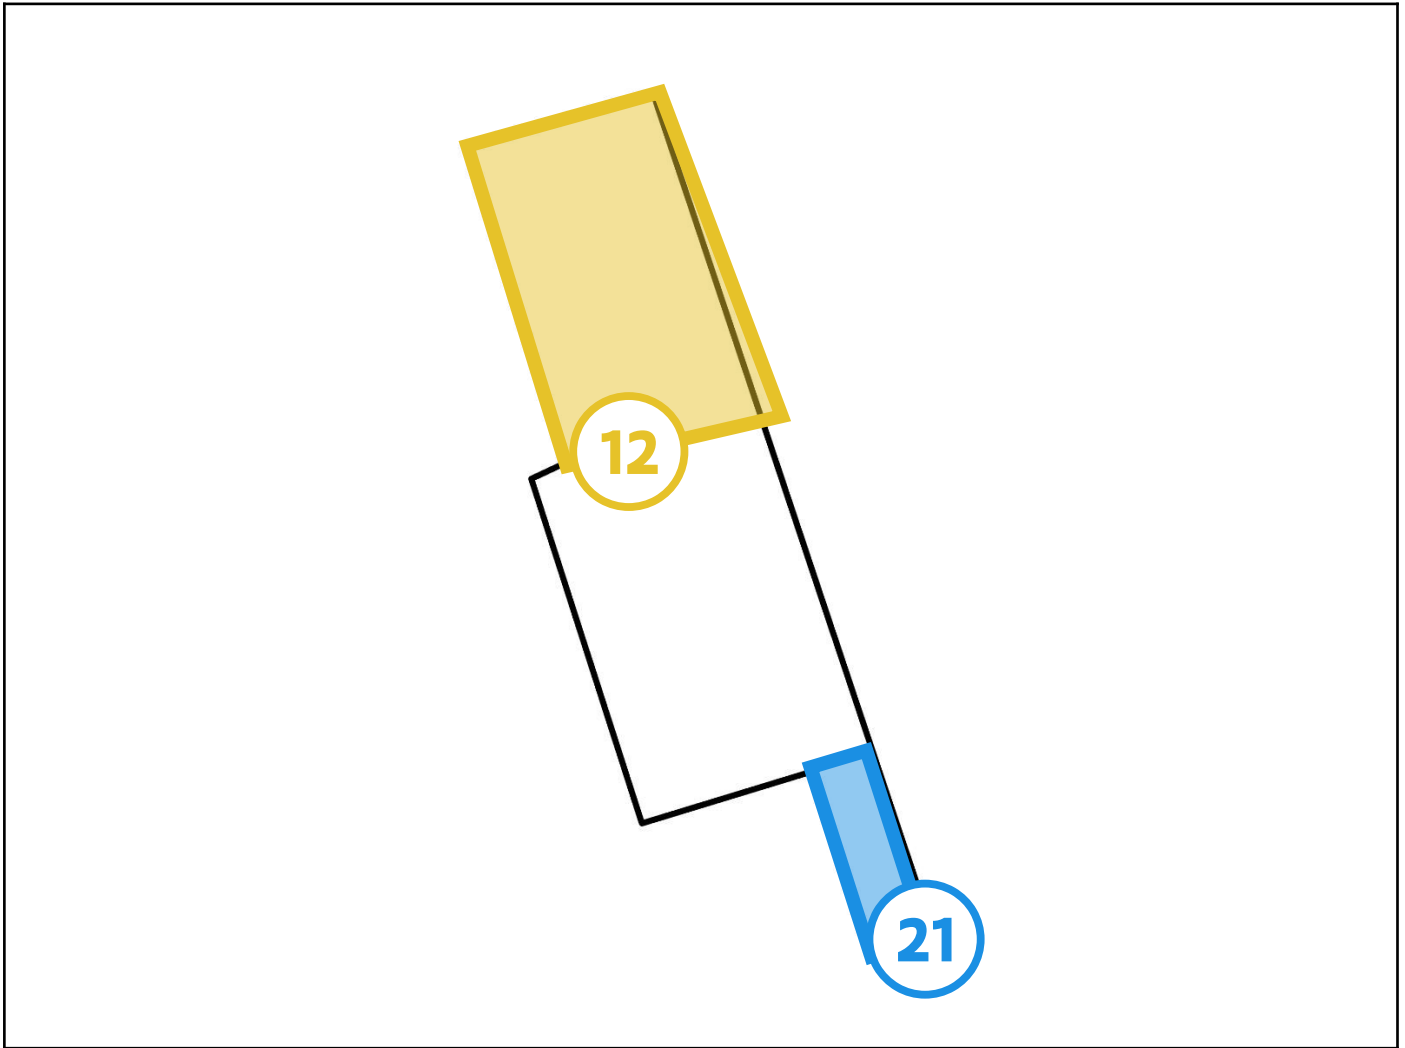
Plan 2.1: Daken

Beschrijving	Type	Actie
12. Onderdak type Menuiserite	Asbestmateriaal	Zorgvuldig beheren
21. Bitumineuze golfplaten	Geen asbest	-

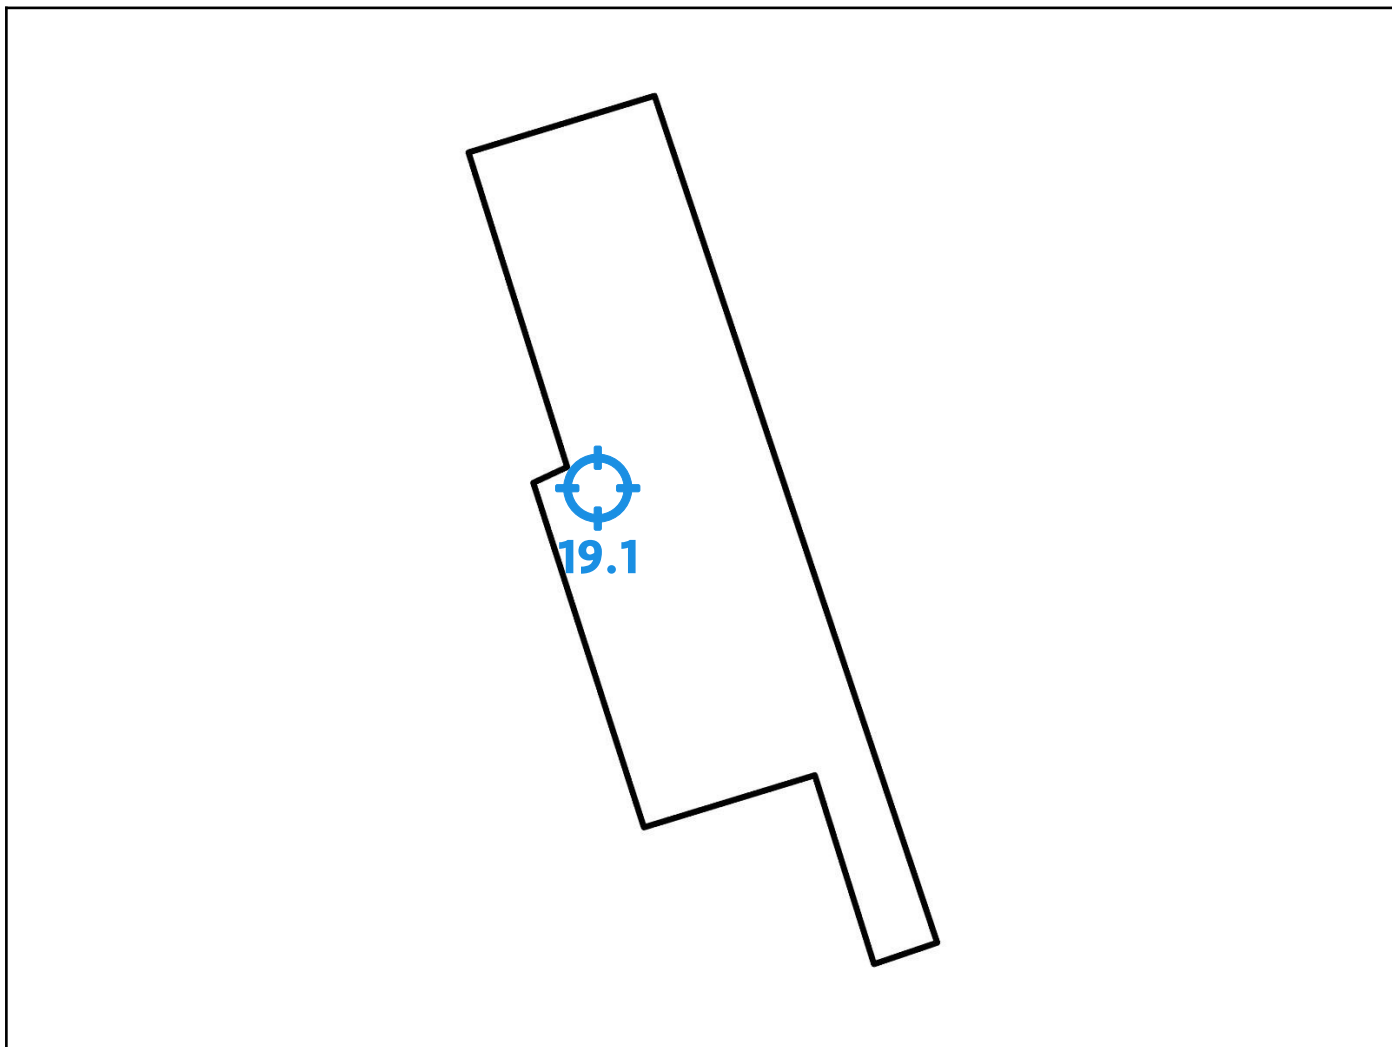
Plan 2.2: Garage en werkplaats plan

Beschrijving	Type	Actie
19. Vals plafond	Geen asbest	-
19.1 Code: MM8	Puntmonster	-

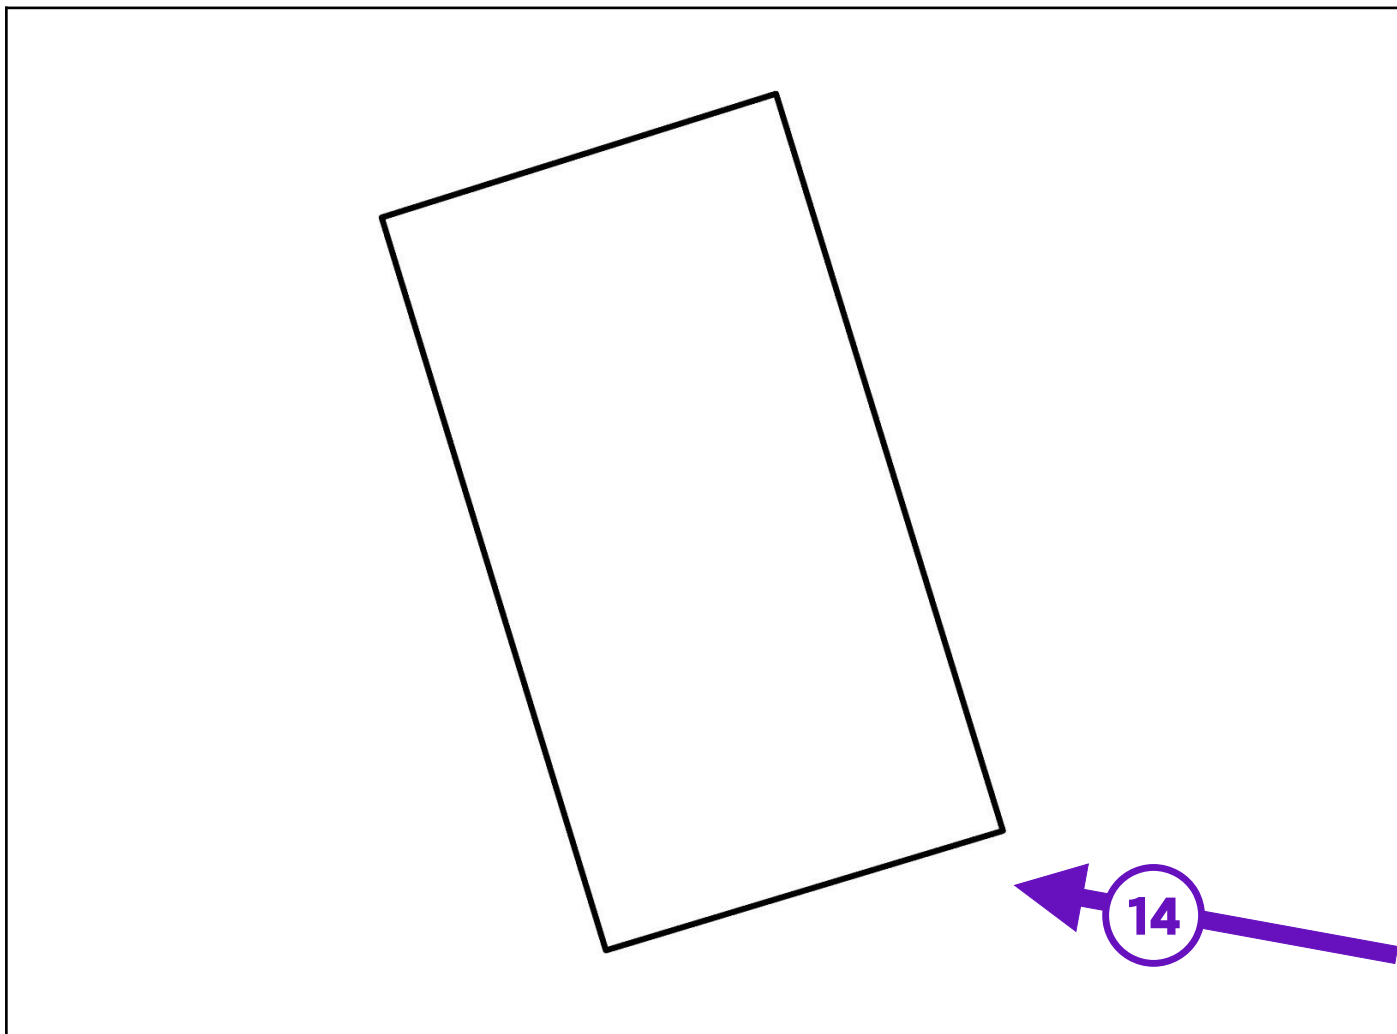
Plan 3.2: Tuinhuis plan

Beschrijving	Type	Actie
14. Slib regenton	Puin, steenslag, (water)bodem	-

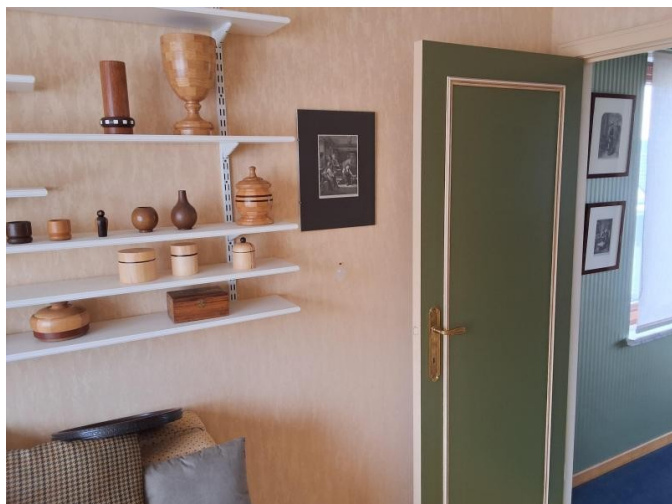
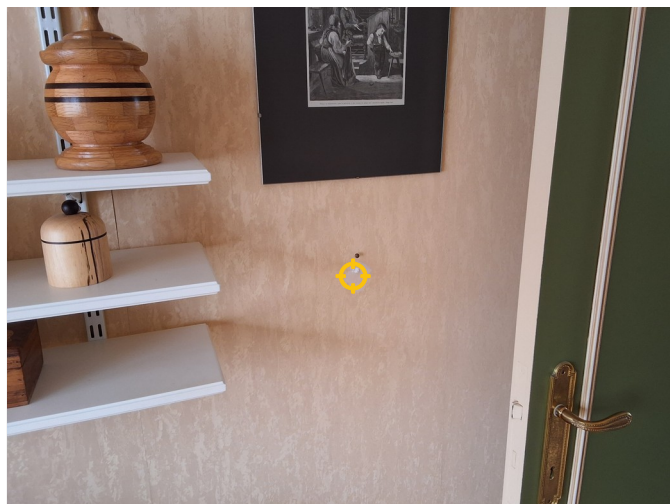
Fiche 20: Pleisterwerk wanden

Geen asbest

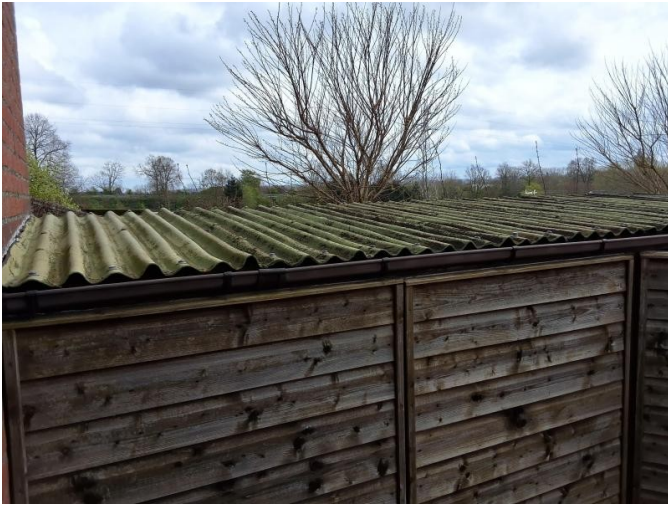
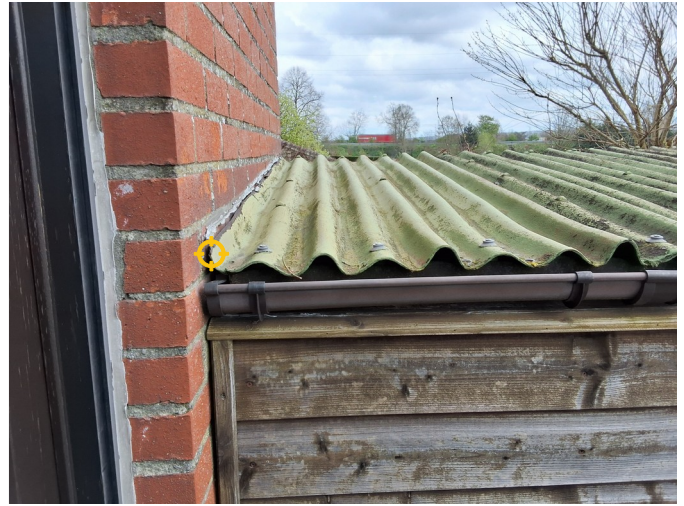
Fiche 21: Bitumineuze golfplaten

Geen asbest

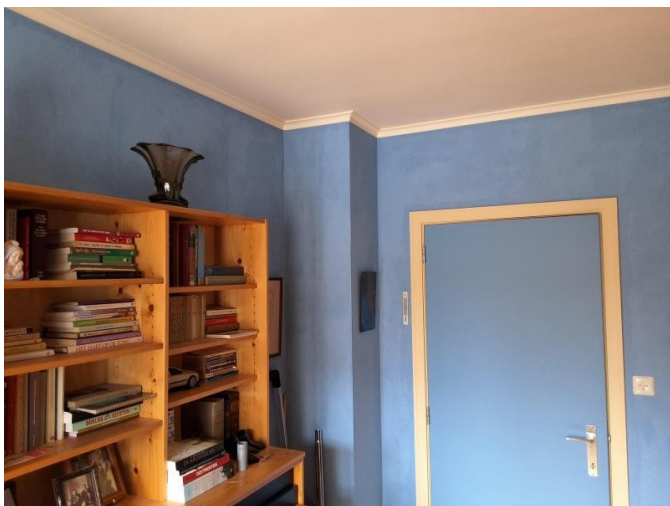
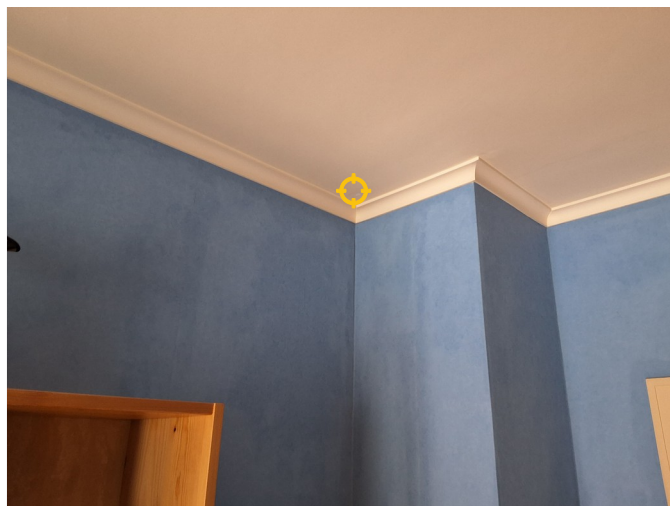
Fiche 22: Pleisterwerk plafonds

Geen asbest

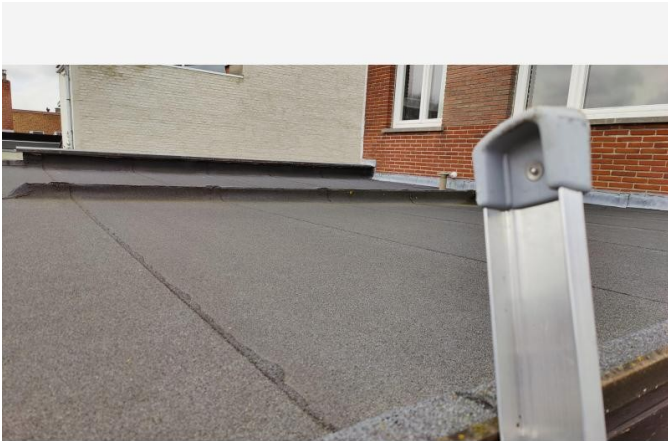
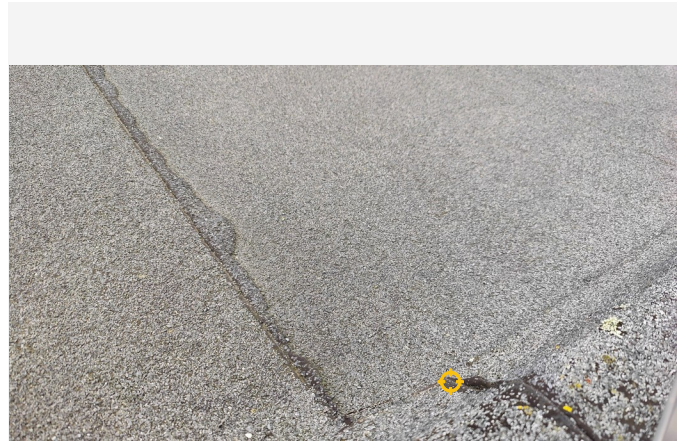
Fiche 23: Roofing

Geen asbest
