Asbestinventarisatetest

Molenkouter 21, 9700 Oudenaarde

Attestnummer : 20240514-000657.000

Uitgegeven op : 14.05.2024

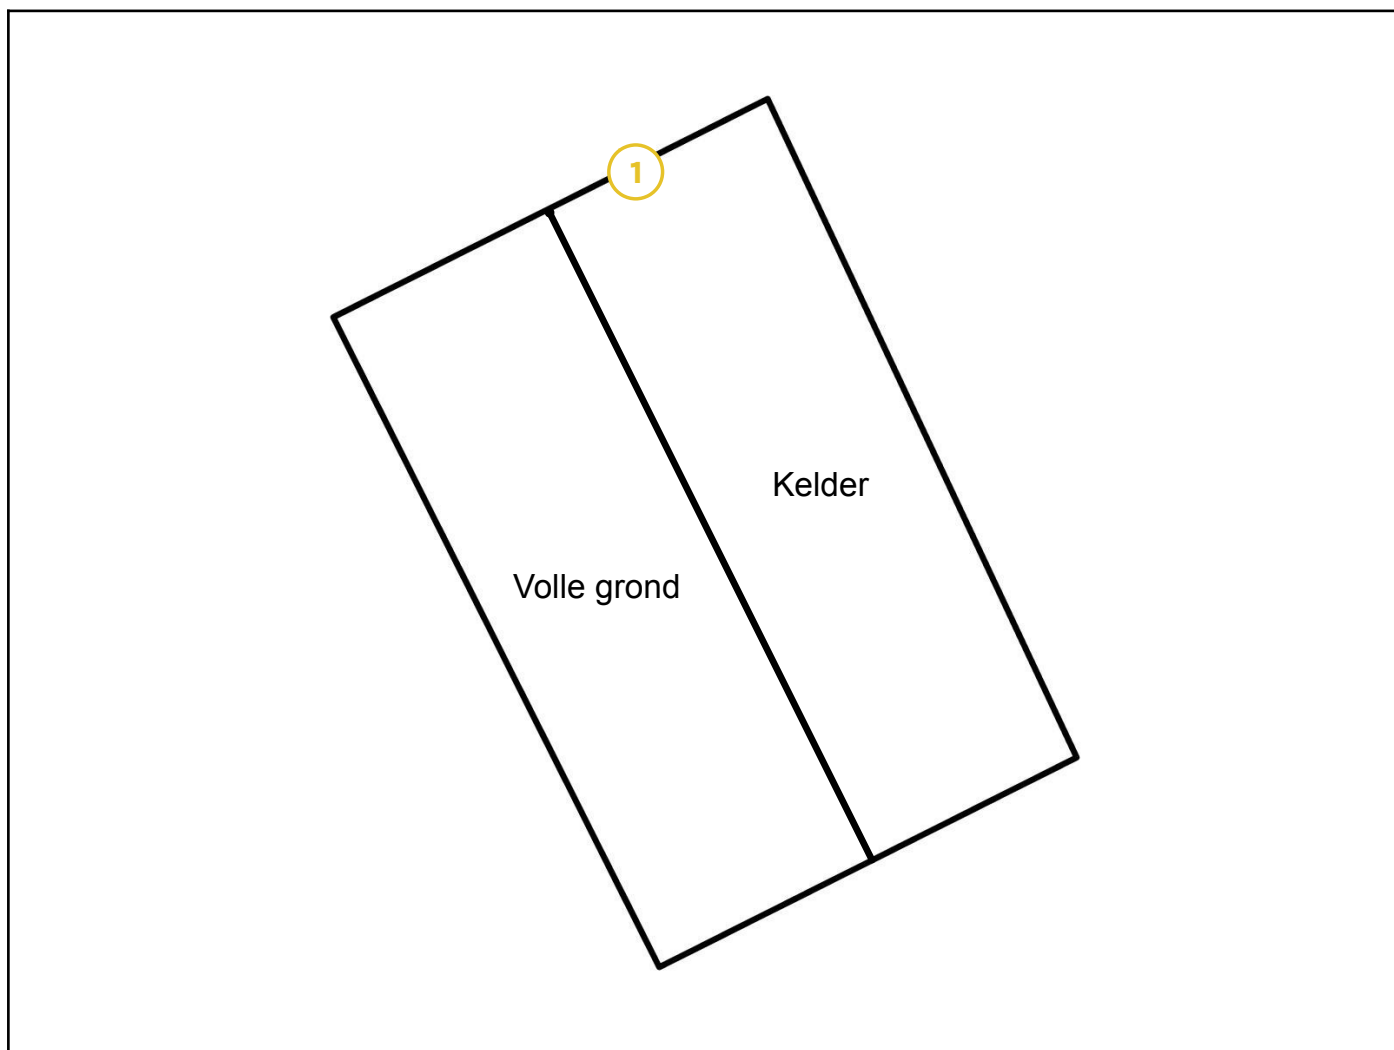
Plan 1.1: Kelder

Beschrijving	Type	Actie
1. Bakeliet	Asbestmateriaal	Zorgvuldig beheren

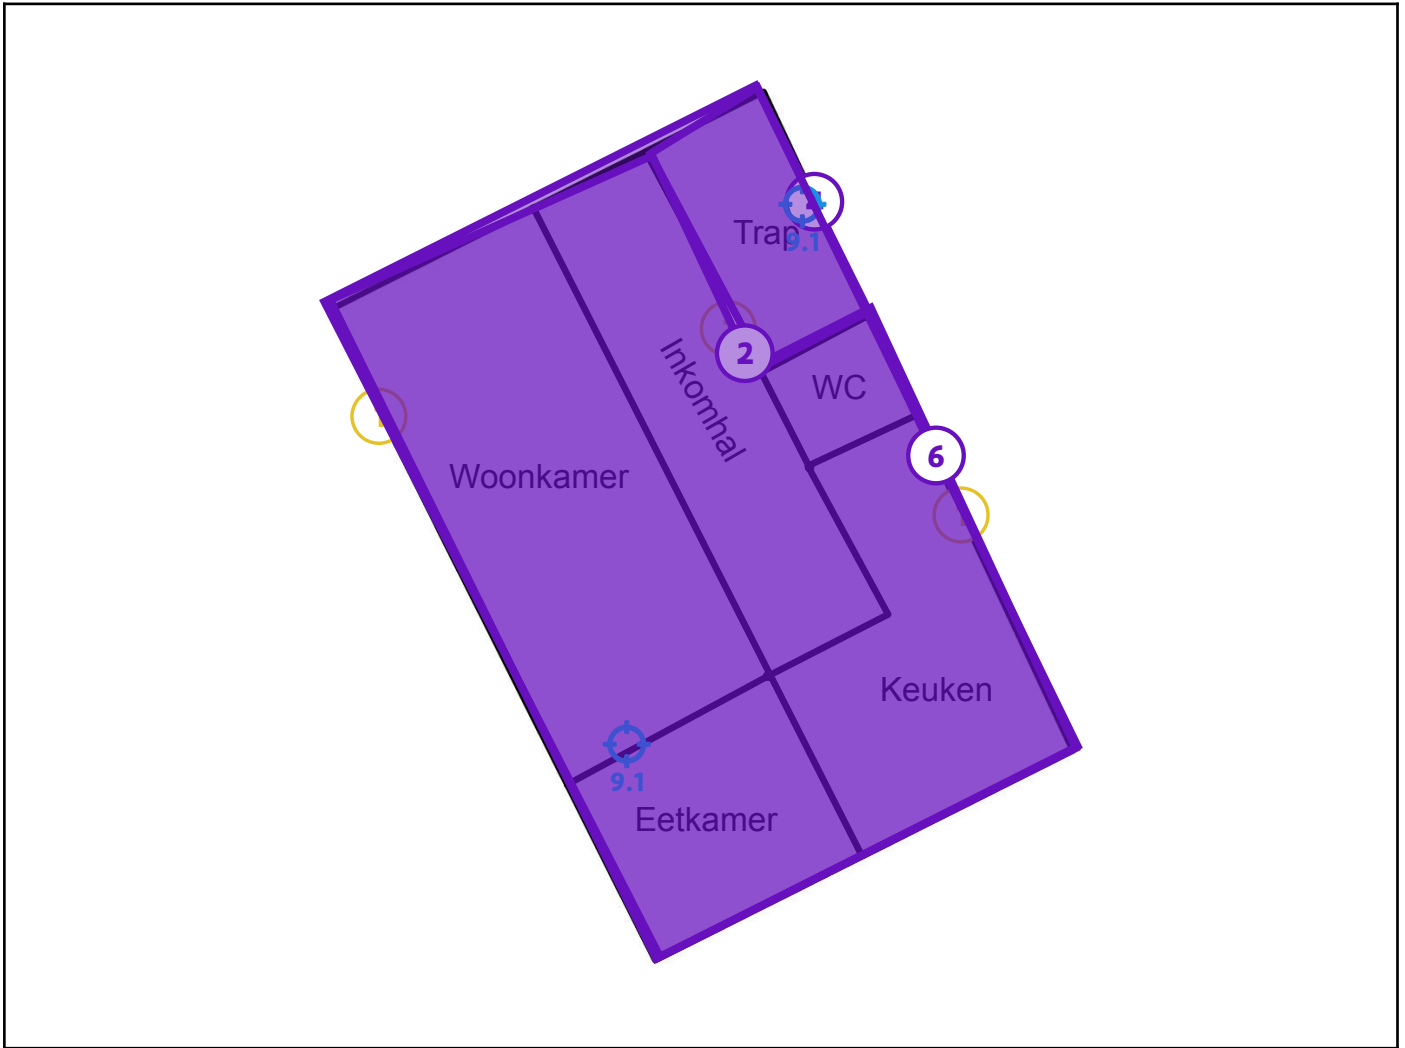
Plan 1.2: Gelijkvloers

Beschrijving	Type	Actie
1. Bakeliet	Asbestmateriaal	Zorgvuldig beheren
2. Plafonds afgewerkt met plastieke platen	Advies	-
4. Plafond afgewerkt met houten platen	Advies	-
6. Vloertegels	Advies	-
9. Pleisterwerk wand	Geen asbest	-
9.1 Code: P141-M001	Mengmonster	-

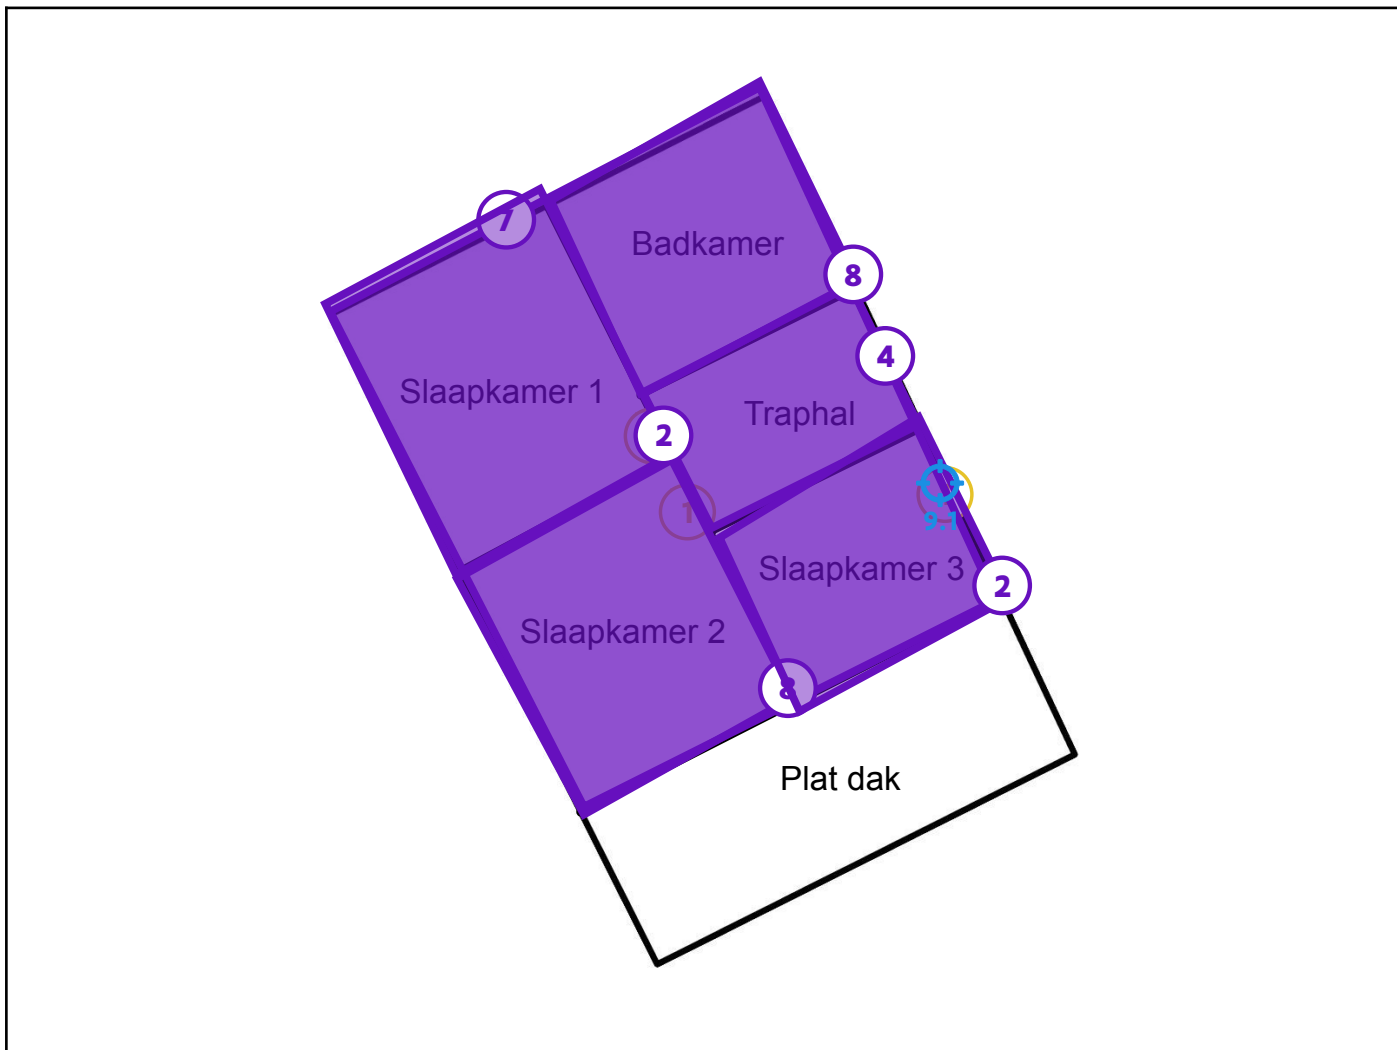
Plan 1.3: Eerste verdieping

Beschrijving	Type	Actie
1. Bakeliet	Asbestmateriaal	Zorgvuldig beheren
2. Plafonds afgewerkt met plastieke platen	Advies	-
4. Plafond afgewerkt met houten platen	Advies	-
7. Laminaatvloer	Advies	-
8. Plafonds afgewerkt met gyprocplaten	Advies	-
9. Pleisterwerk wand	Geen asbest	-
9.1 Code: P141-M001	Mengmonster	-

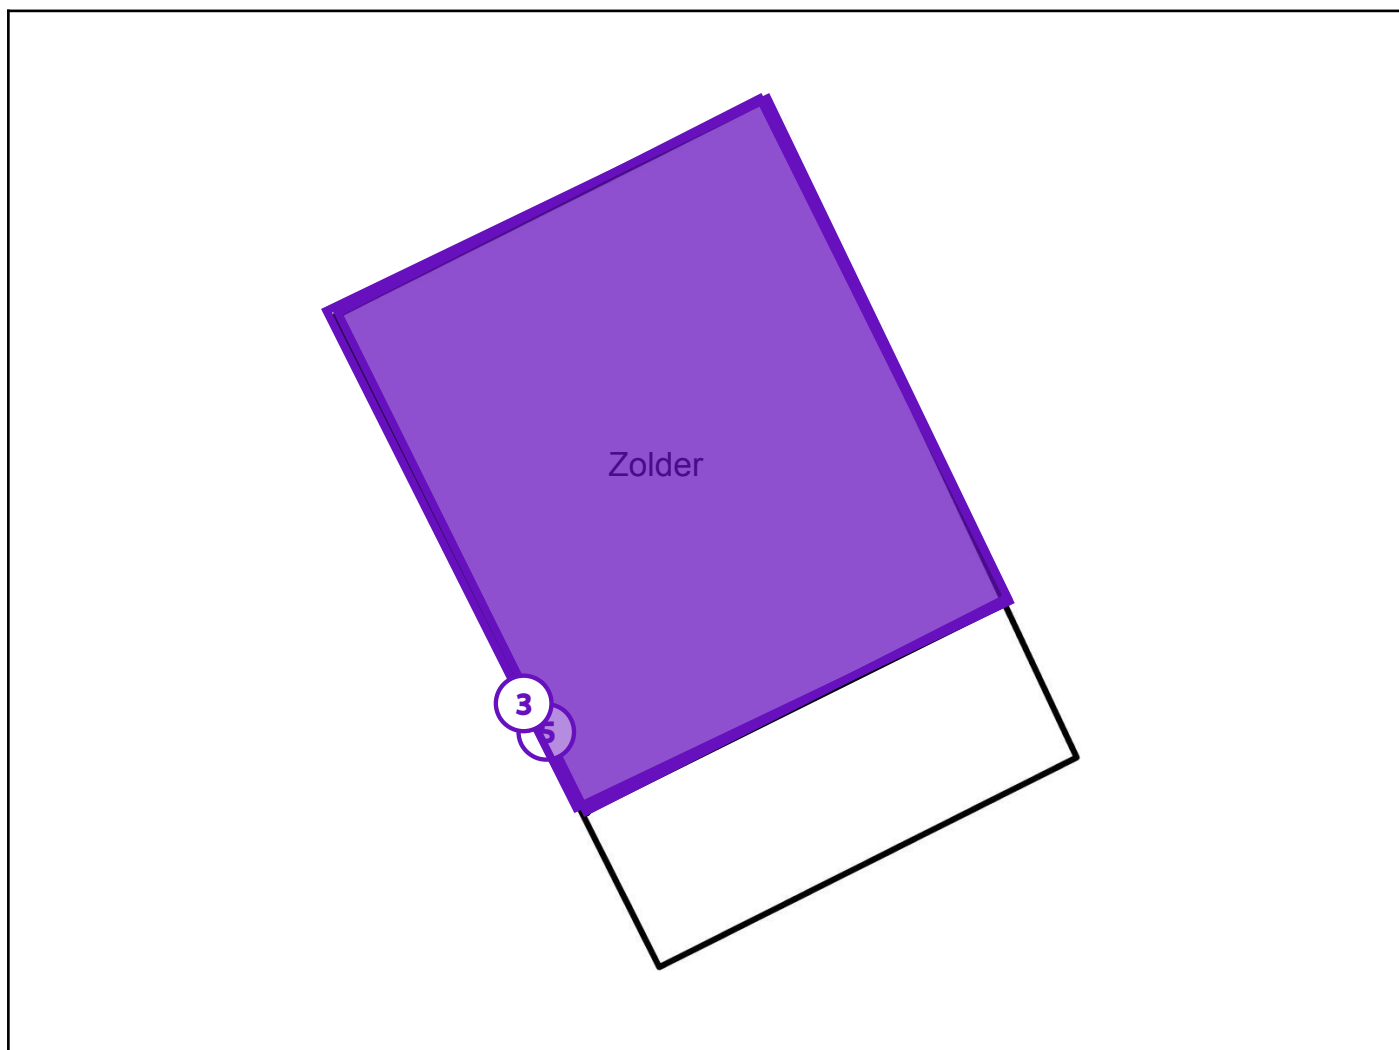
Plan 1.4: Zolder

Beschrijving	Type	Actie
3. Vloer OSB-platen	Advies	-
5. Onderdakplaten niet vast te stellen	Advies	-
