# Asbestinventarisatattest

Dries ter Biest 17, 9700 Oudenaarde

Attestnummer : 20250926-000349.000

Uitgegeven op : 26.09.2025

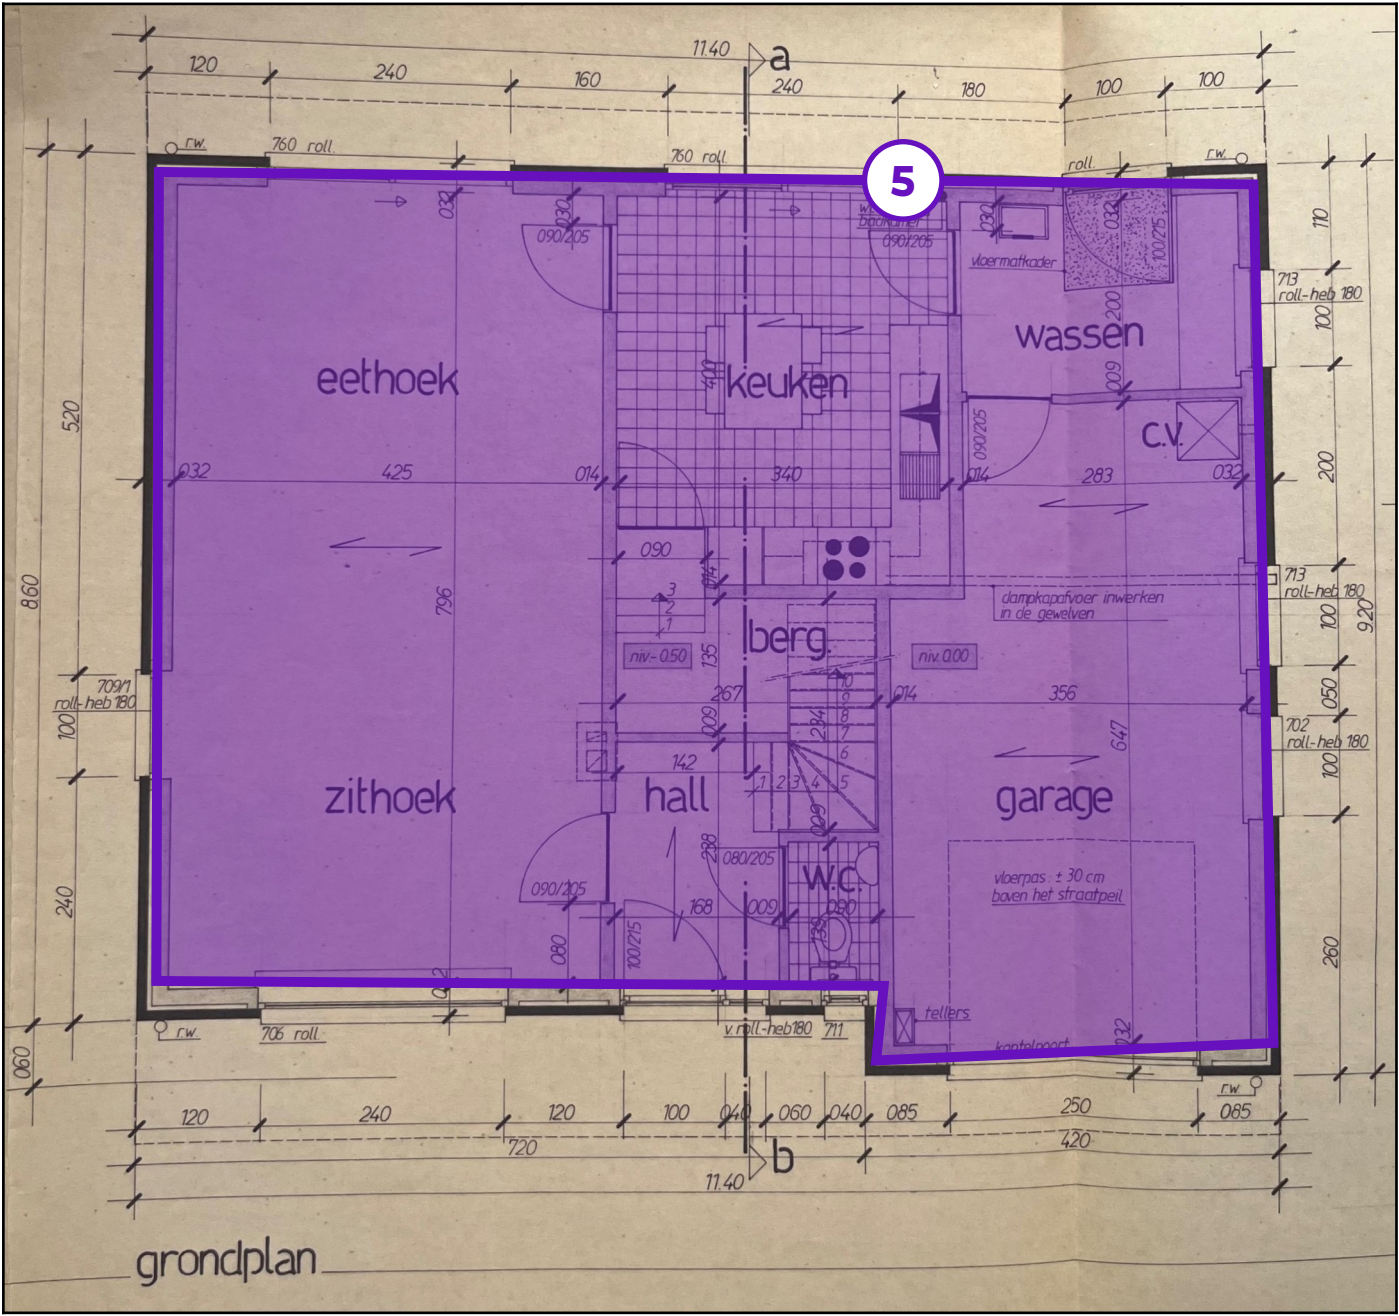
# Plan 1.4: Gelijkvloers

| Beschrijving | Type | Actie |
|---|---|---|
| 5. Tegellijn achter vloertegels en plinttegels | Advies | - |

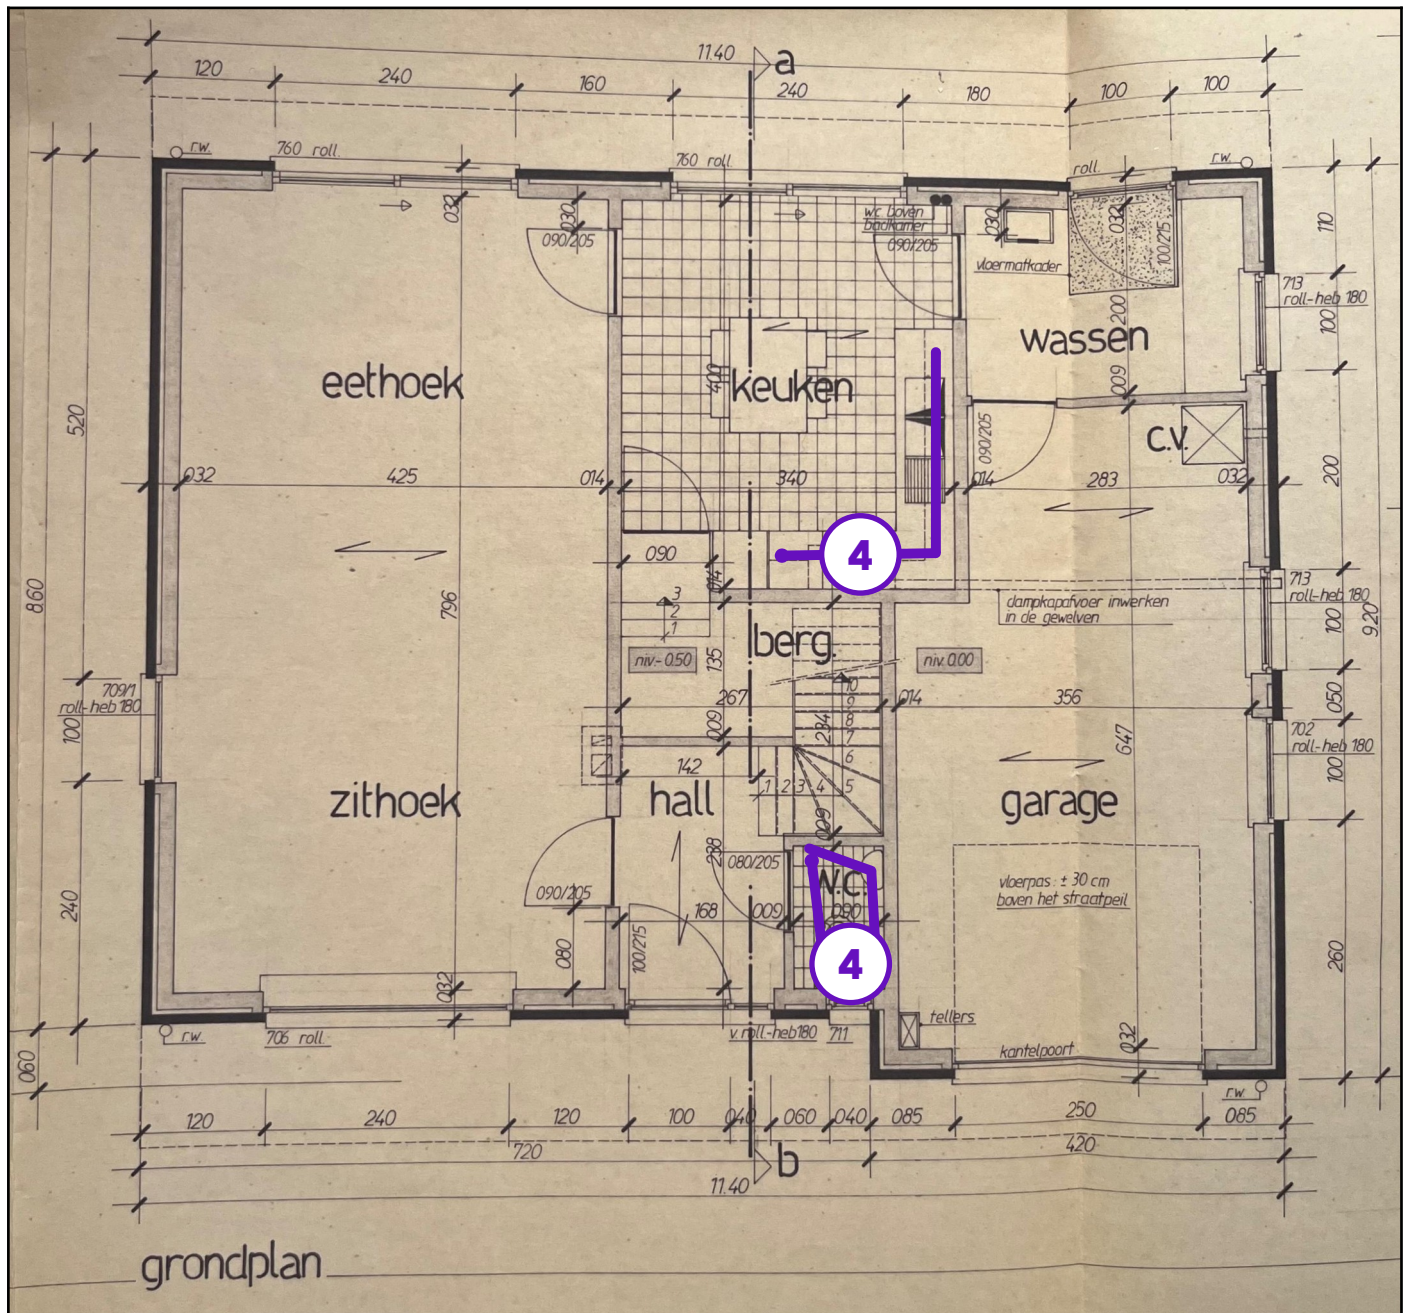
## Plan 1.6: Gelijkvloers

| Beschrijving | Type | Actie |
|---|---|---|
| 4. Tegellijm achter wandtegels & plinten | Advies | - |

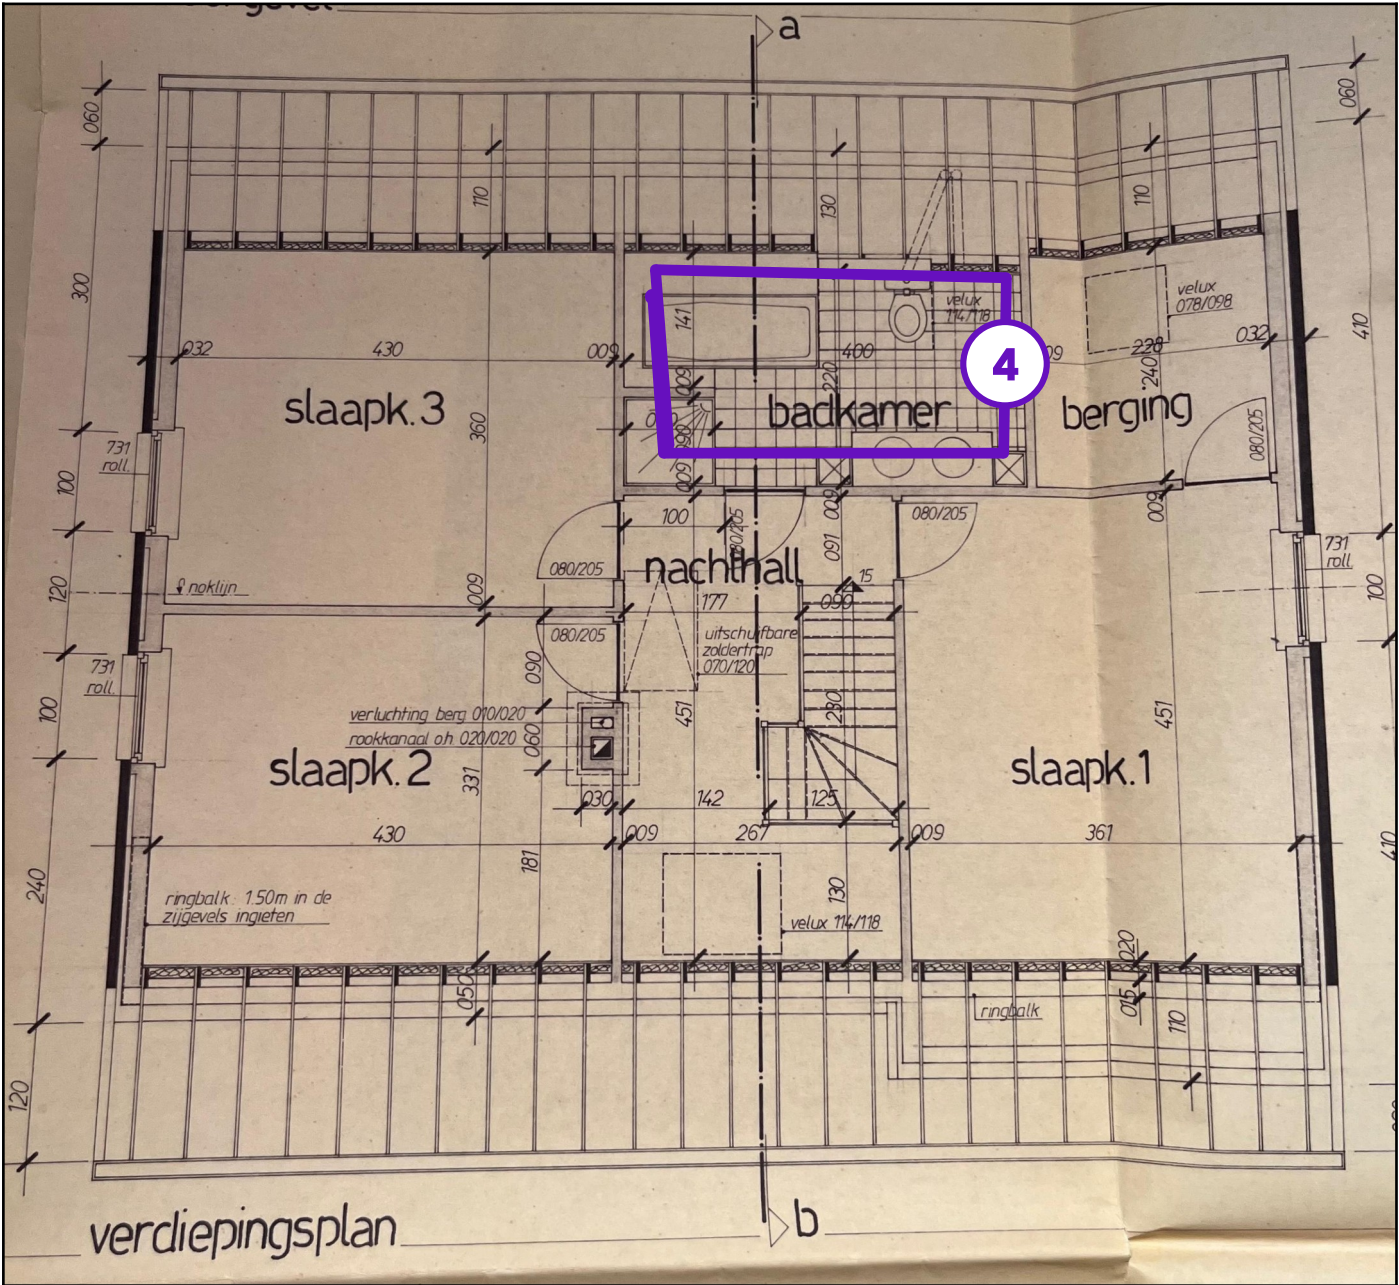
Plan 1.9: Niv+1

| Beschrijving | Type | Actie |
|---|---|---|
| 4. Tegellijn achter wandtegels & plinten | Advies | - |

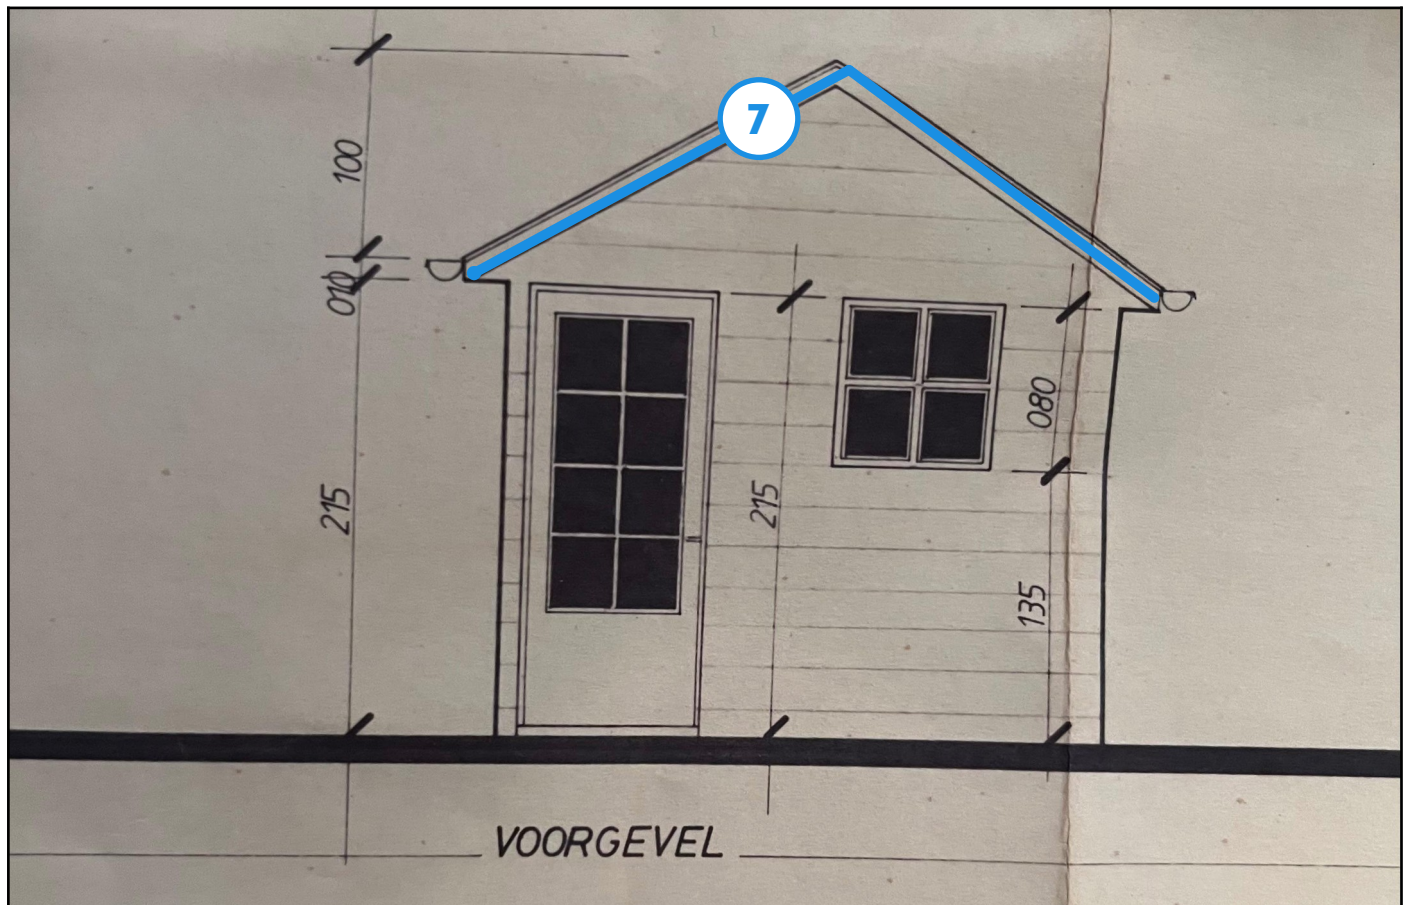
## Plan 2.2: Tuinhuis vooraanzicht

| Beschrijving | Type | Actie |
|---|---|---|
| 7. dakbedekking - golfplaten | Geen asbest | - |

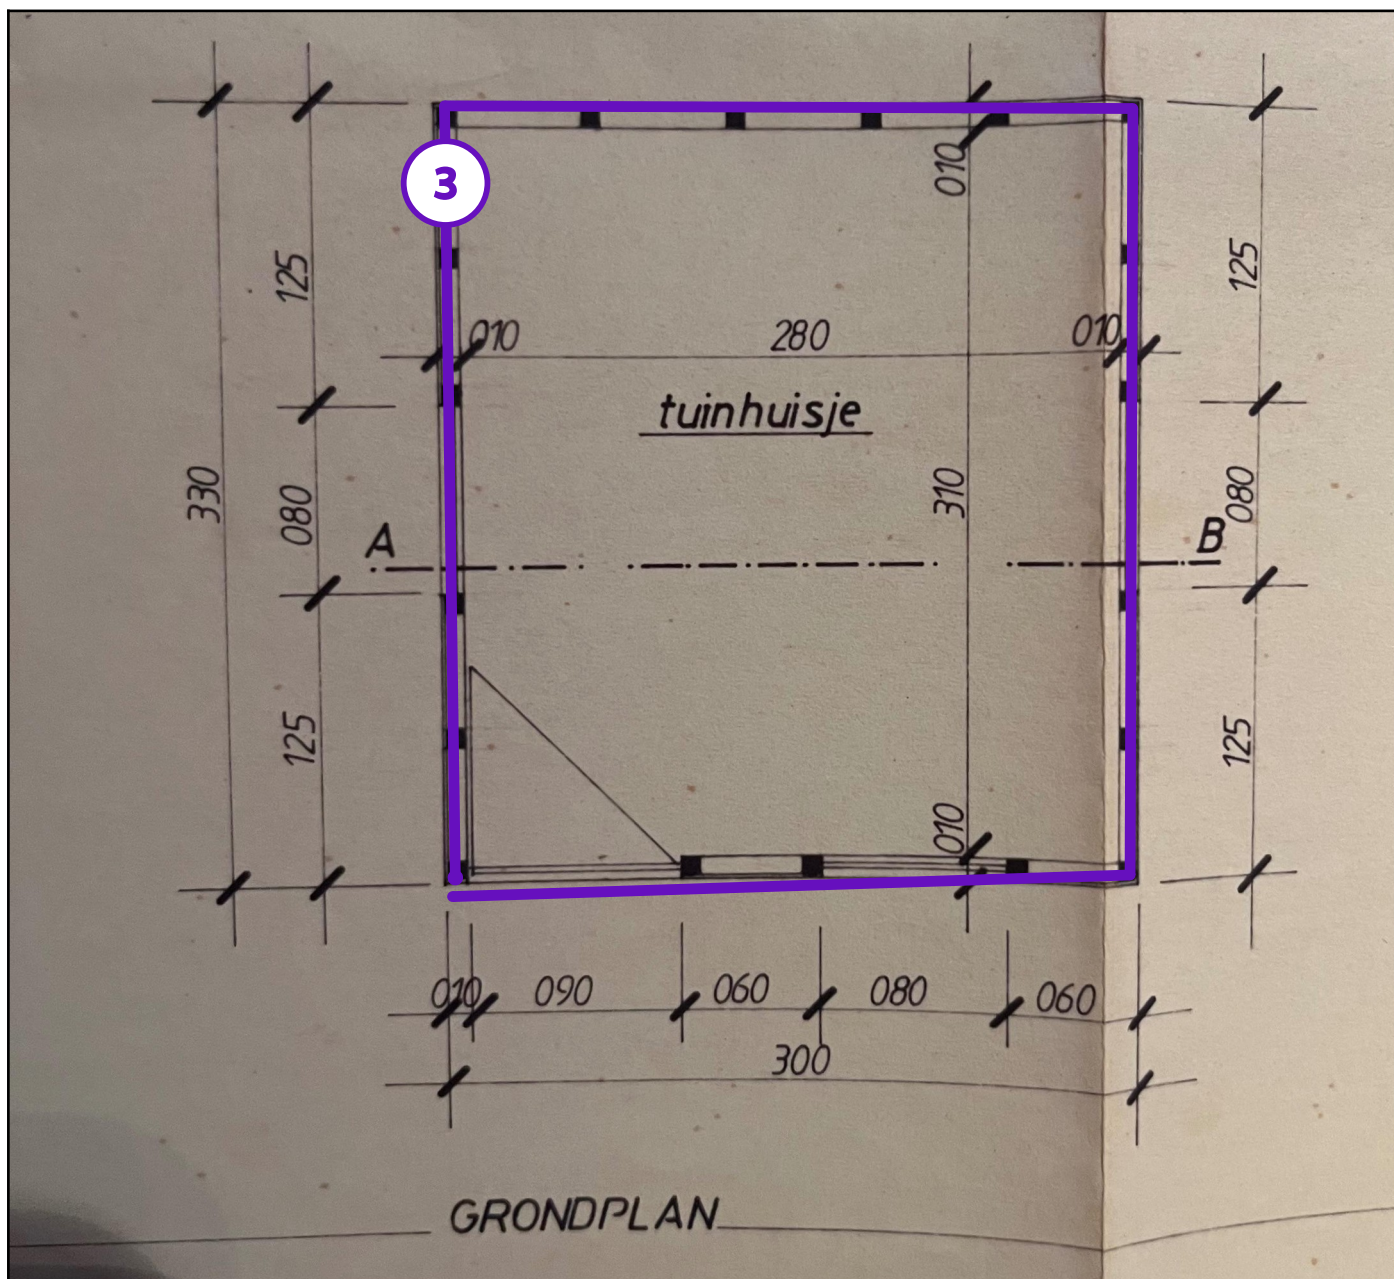
## Plan 2.3: Tuinhuis

| Beschrijving | Type | Actie |
|---|---|---|
| 3. Valse wand(en) hout/pvc | Advies | - |
