# Asbestinventarisatetest

Oudenaardseweg 151, 9790 Wortegem-Petegem

Attestnummer : 20250929-000410.000

**Niet-asbestveilig**

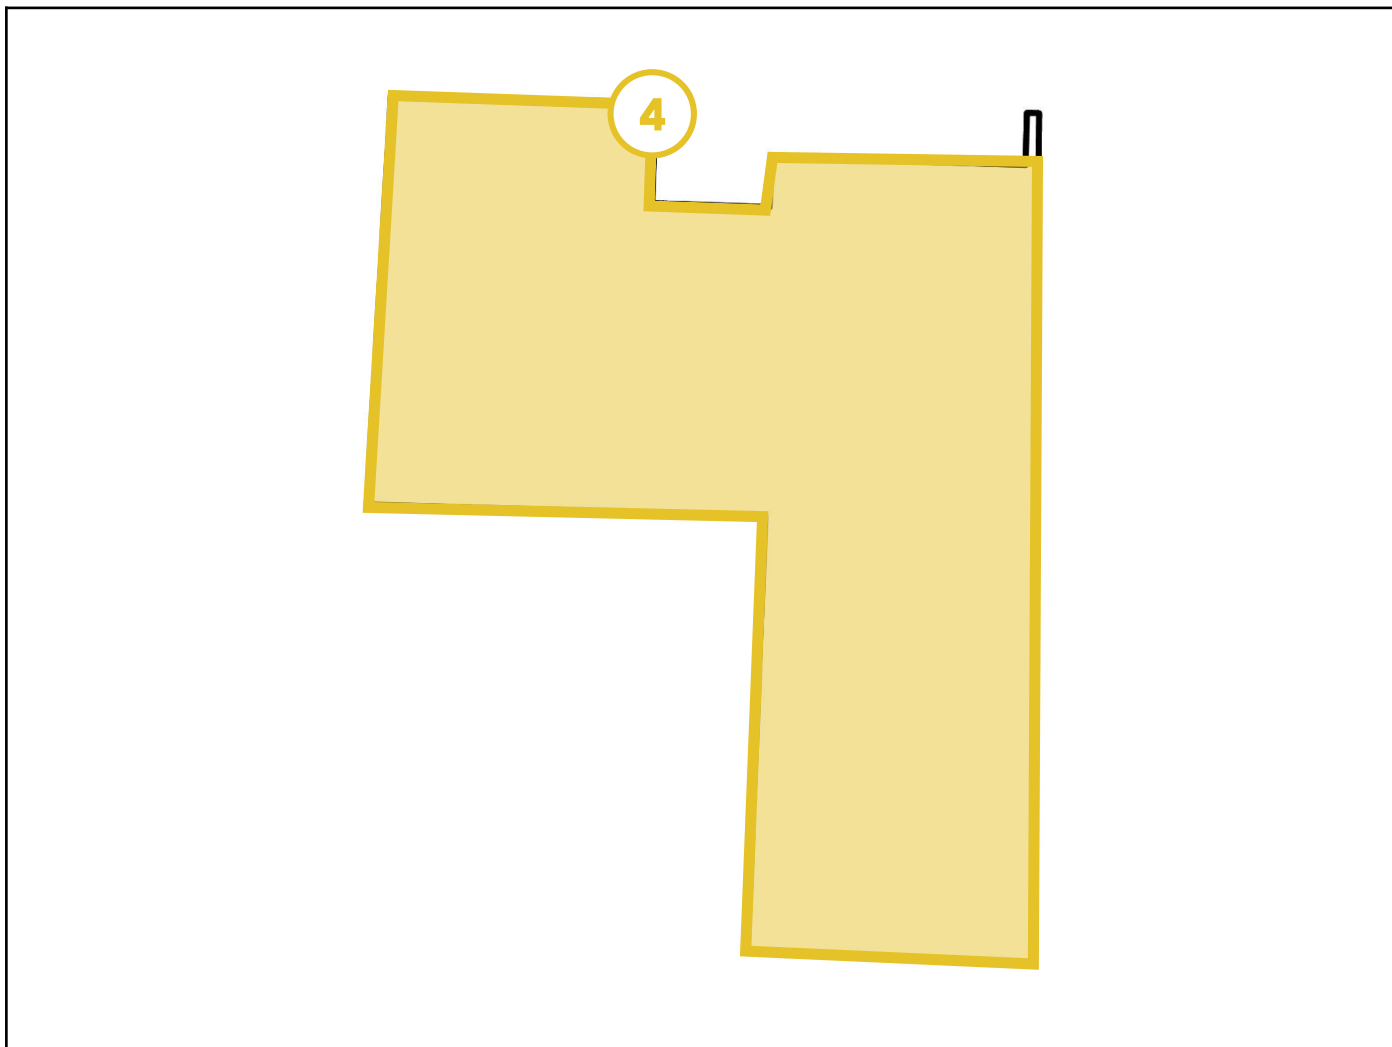
## Plan 1.1: Woning plan

| Beschrijving | Type | Actie |
|---|---|---|
| 4. Onderdakplaat | Asbestmateriaal | Zorgvuldig beheren |

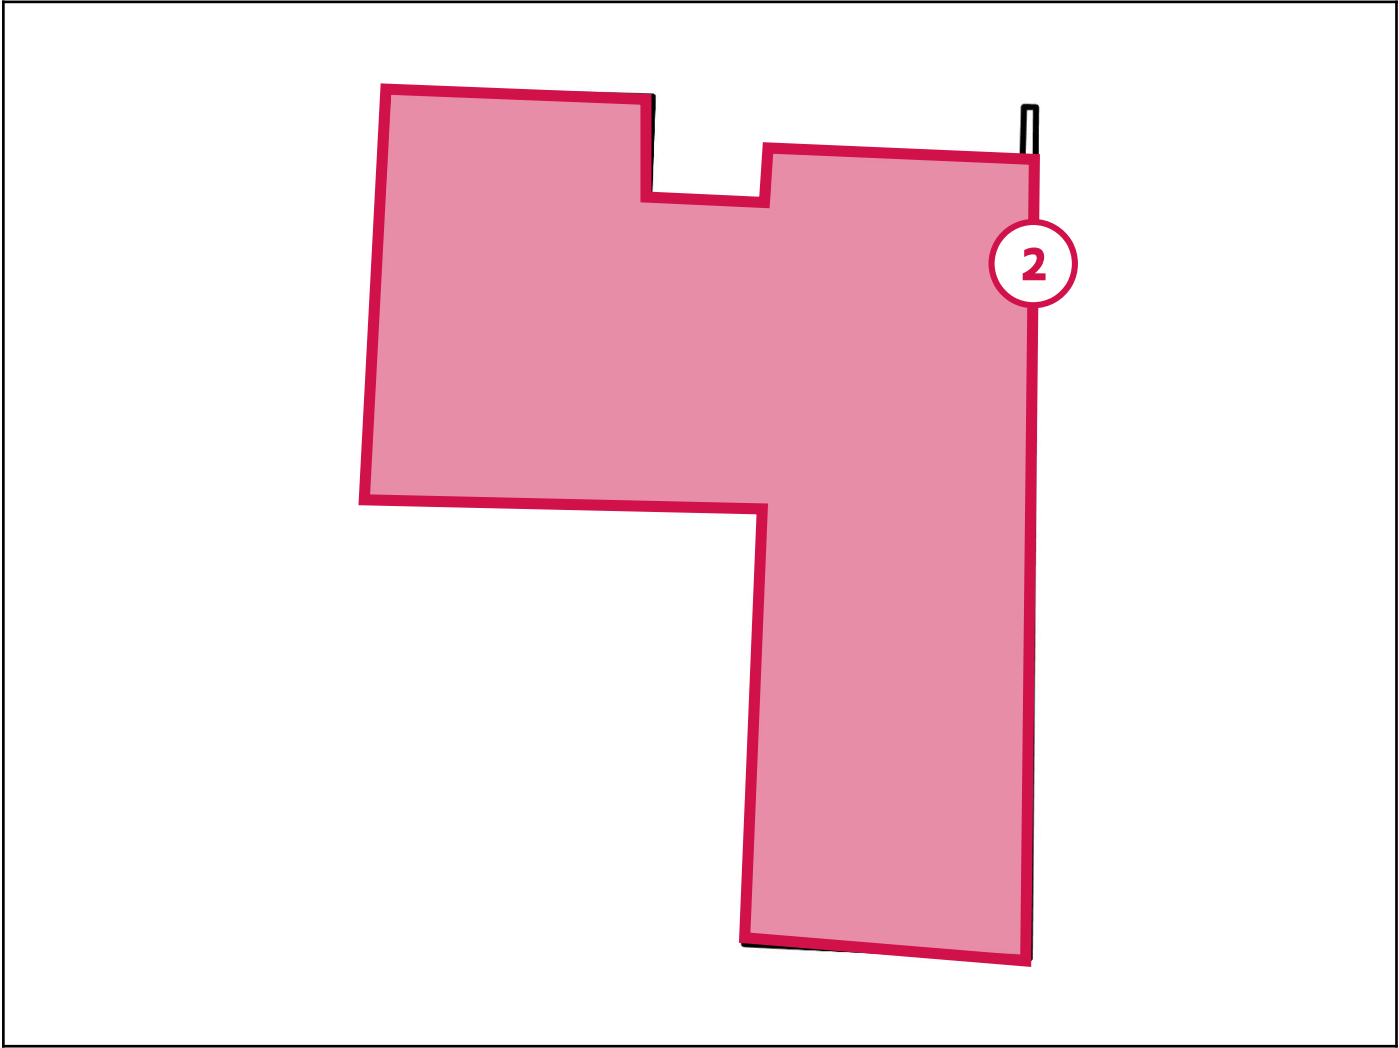
# Plan 1.2: Woning plan

| Beschrijving | Type | Actie |
|---|---|---|
| 2. Dakleien | Asbestmateriaal | Dringend verwijderen |
