# Asbestinventarisat attest

Steenweg 74, 9890 Gavere

Attestnummer : 20260121-000062.000

**Niet-asbestveilig**

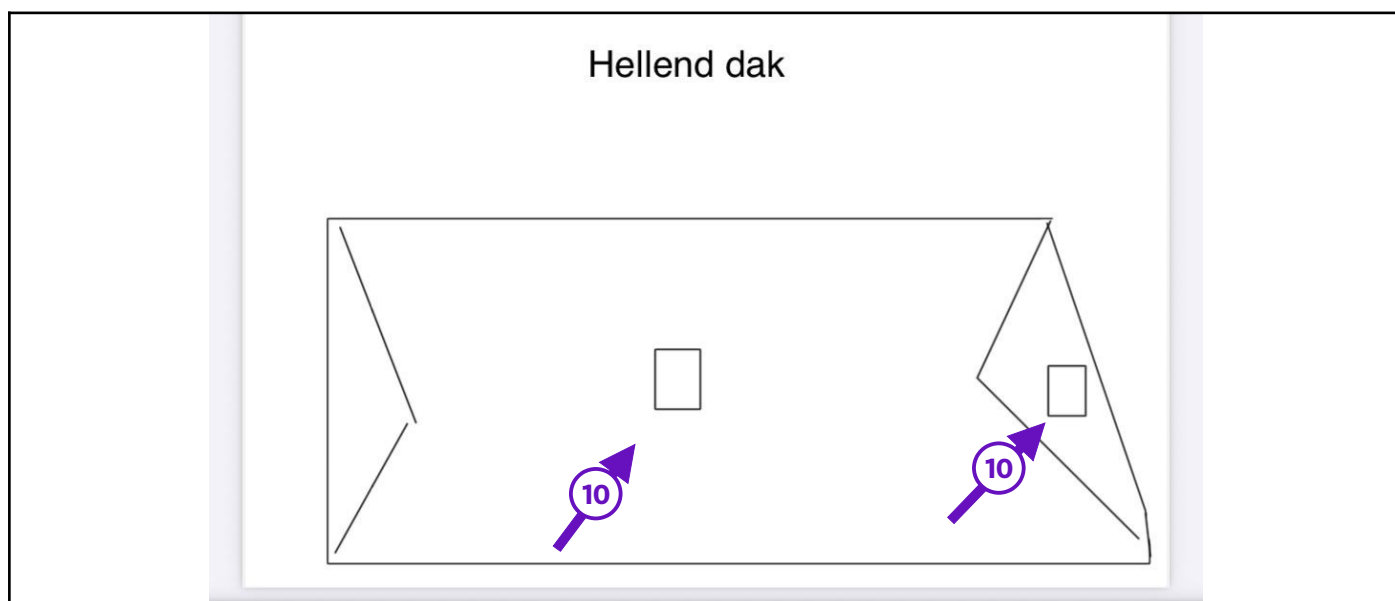
## Plan 1.13: Dak

| Beschrijving | Type | Actie |
|---|---|---|
| 10. Binnenzijde van de schouwen | Beperking | - |

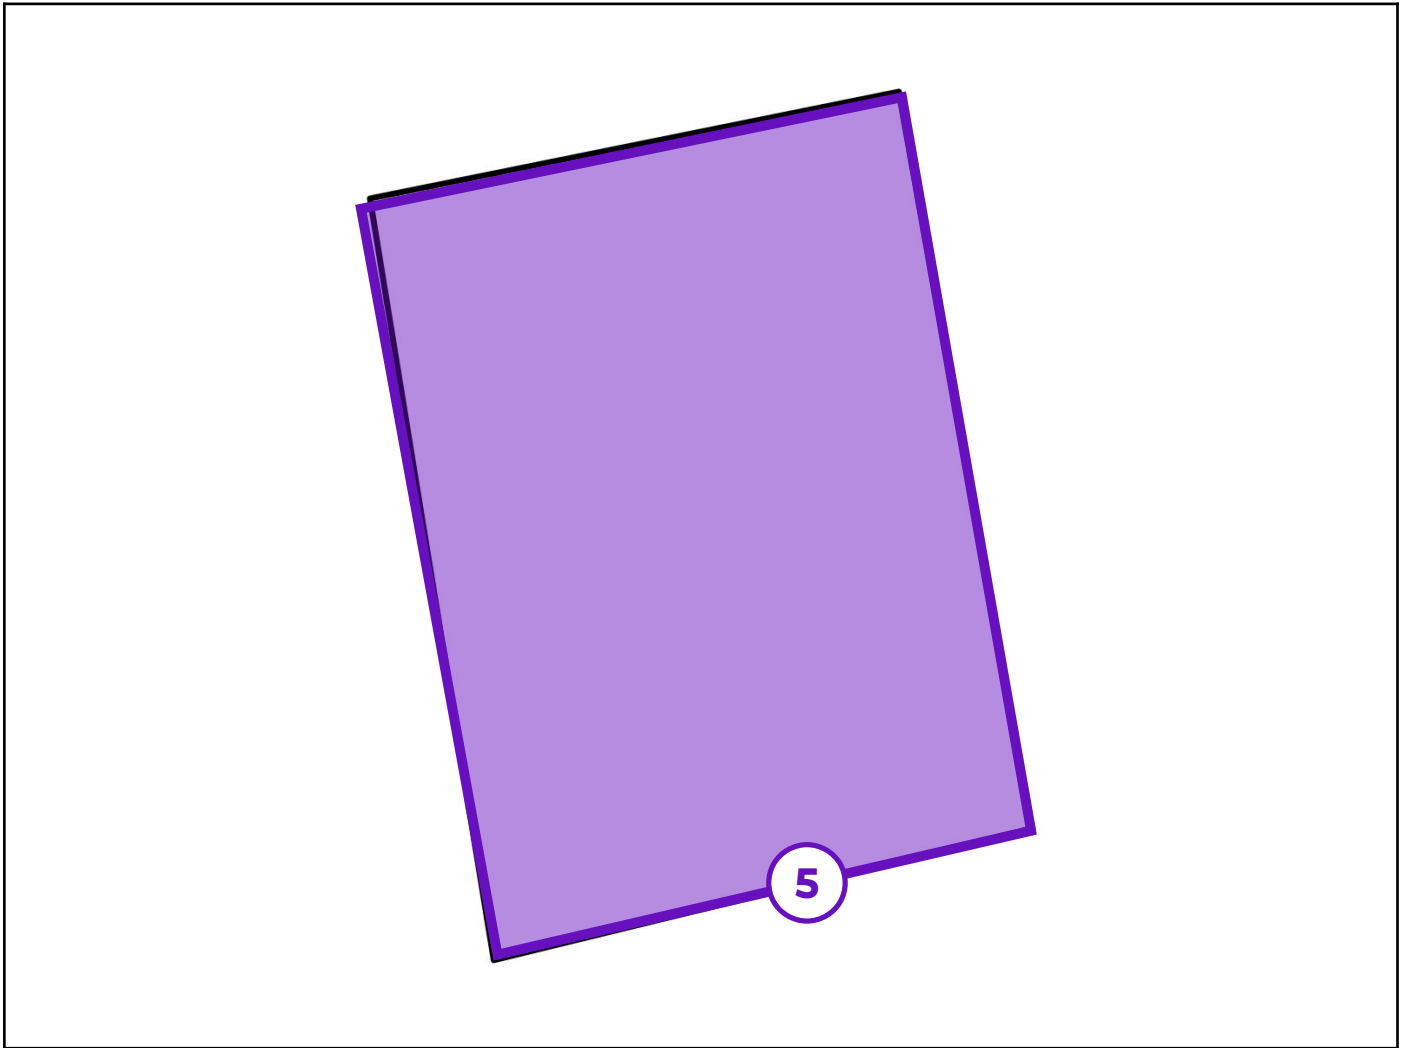
## Plan 3.1: Tuinberging

| Beschrijving | Type | Actie |
|---|---|---|
| 5. Constructie niet inspecteerbaar | Beperking | - |

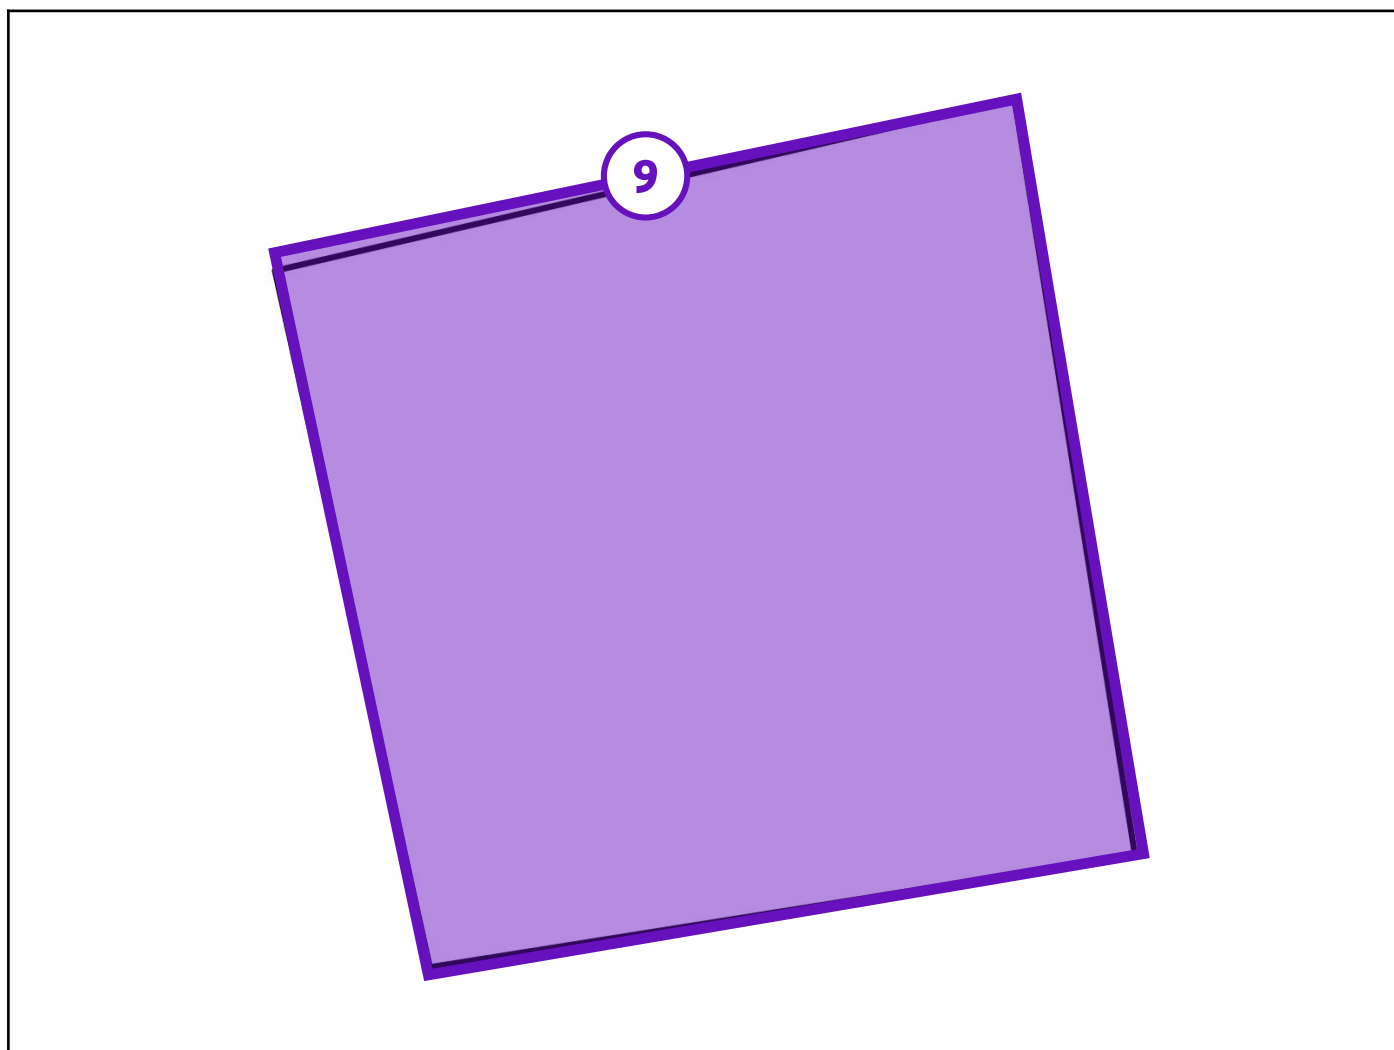
## Plan 5.1: Serre

| Beschrijving | Type | Actie |
|---|---|---|
| 9. Overwoekering tuin | Beperking | - |

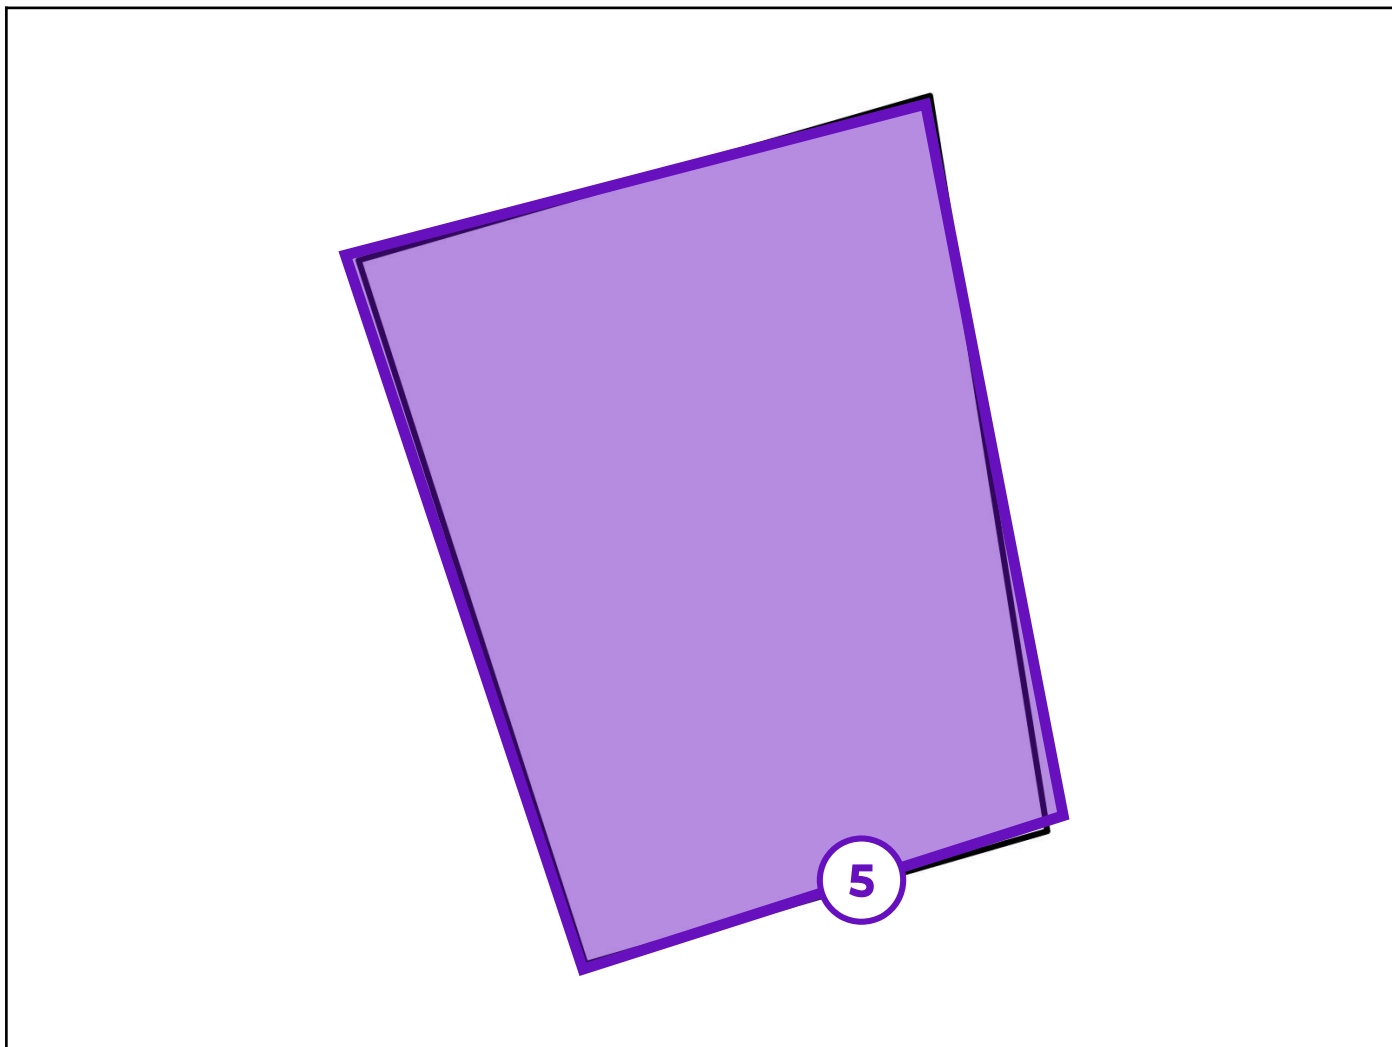
## Plan 6.1: Tuinhuis

| Beschrijving | Type | Actie |
|---|---|---|
| 5. Constructie niet inspecteerbaar | Beperking | - |

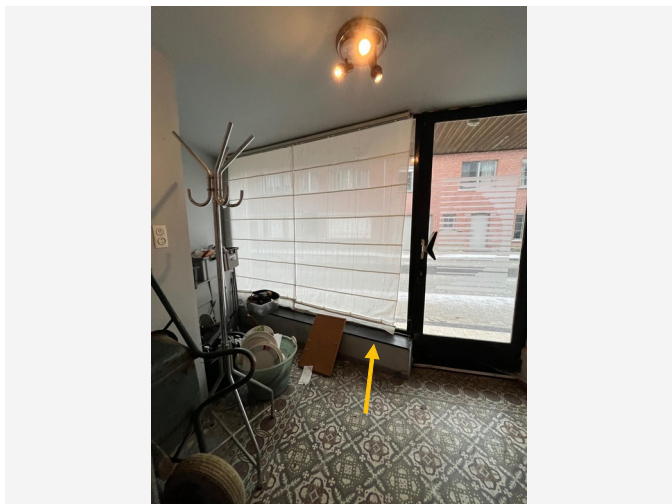
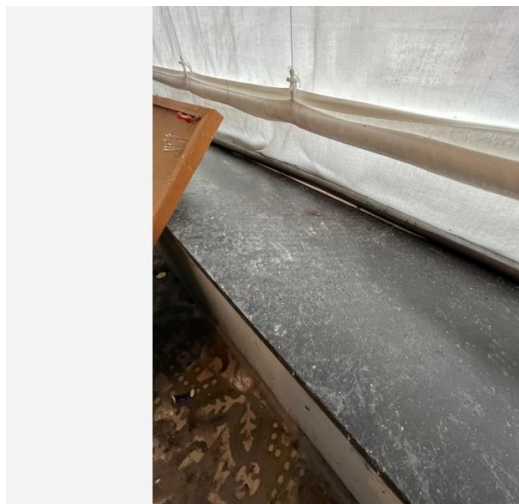
| Identificatiemethode | De asbestdeskundige beoordeelt het materiaal als asbestverdacht en dus asbesthoudend, en dit zonder monstername.<br><br>Motivatie: De monstername brengt andere schade aan dan schade die inherent is aan de monstername. |
| Opmerking | De hoeveelheid betreft een schatting |

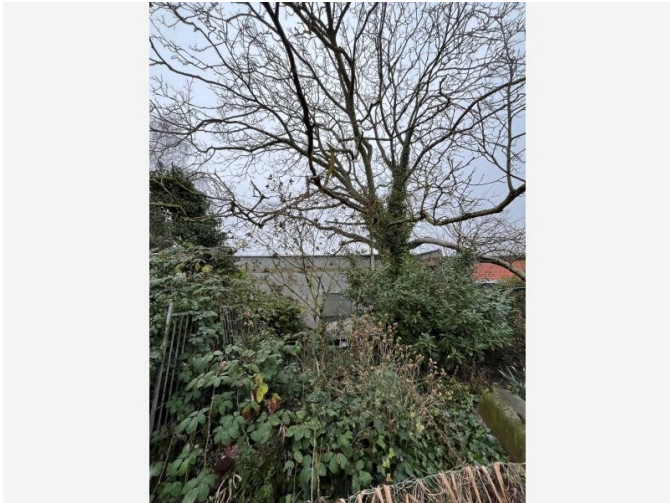
**Reden:** Overwoekerende vegetatie

**Uitleg van de asbestdeskundige:** Door de hoeveelheid van overwoekering in de tuin kon deze in de constructies hierop niet grondig worden geïnspecteerd.

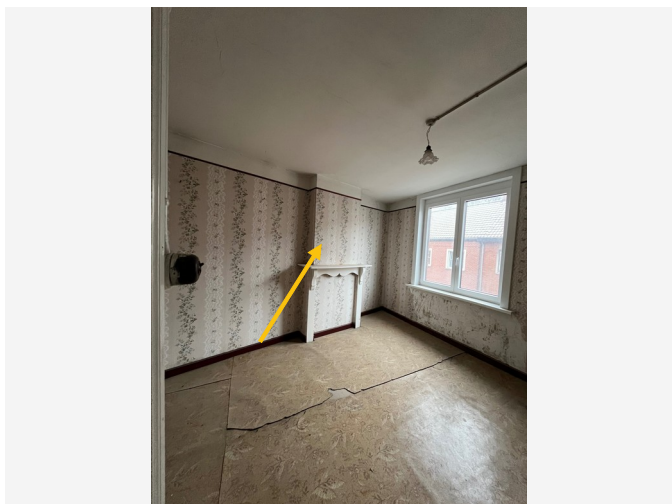
**Reden:** Het te onderzoeken materiaal situeert zich hoger dan 3,50 m te rekenen vanaf een veilige ondergrond

**Uitleg van de asbestdeskundige:** De binnenzijde van de schouw kon niet geïnspecteerd worden. Ook van buitenaf was inspectie onmogelijk omwille van de hoogte(hoger dan 3.5m). Asbestverdachte toepassingen kunnen aanwezig zijn. Dit betreft een beperking op middellange termijn. De bovenzijde van de schouwen werden bij de dakrenovatie verwijderd, binnenzijde niet inspecteerbaar.

| (Asbest)materiaal | Rookgaskanaal |
| Karakterisatie | Asbest (verdacht) |

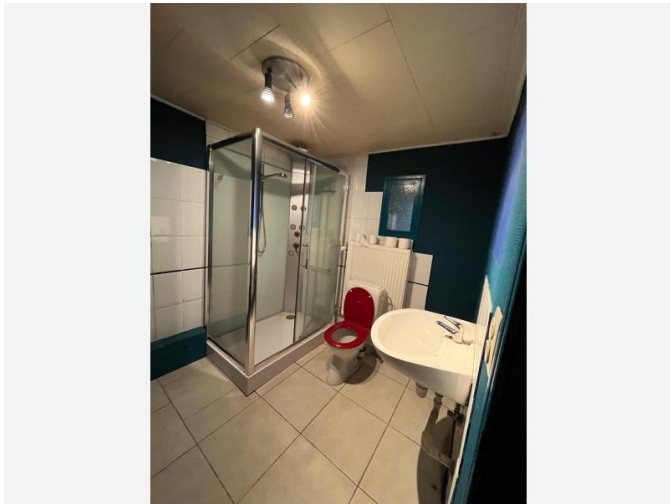
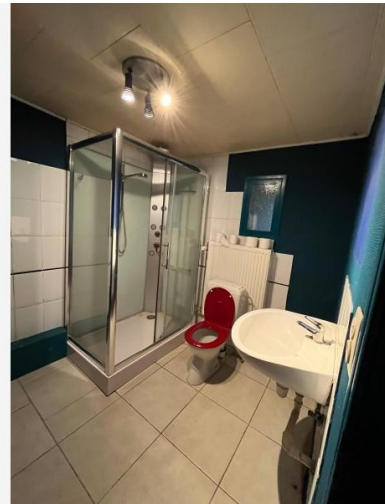
## Fiche 11: Valse wand(en)/voorzetwand(en) – Gipskarton-Pvc-hout

De valse wand(en)/voorzetwand(en) bestaat(bestaan) uit niet-asbestverdachte gipskartonplaten/hout-/pvc platen. Zonder destructie is het niet mogelijk om na te gaan of er asbestverdachte materialen aanwezig zijn achter de valse wand(en)/voorzetwand(en).

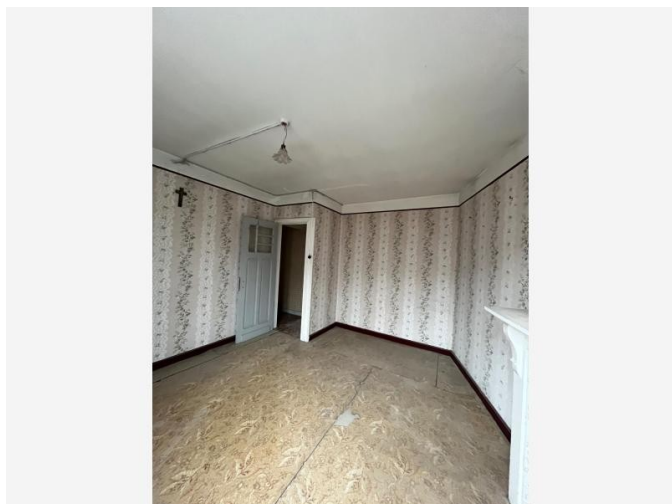
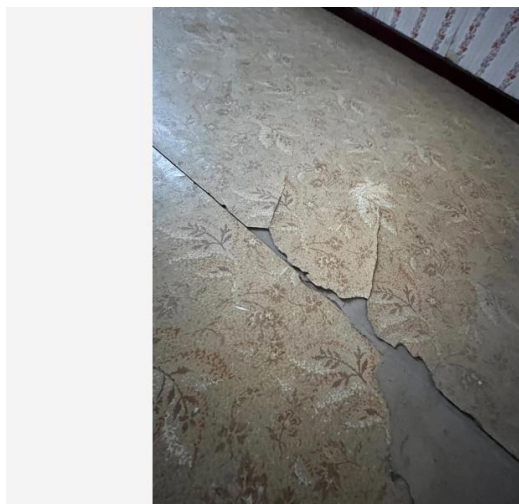
De aanwezige vloerbekleding is niet asbestverdacht. De onderliggende laag was echter niet inspecteerbaar zonder destructie tijdens de inspectie. Mogelijk is de onderliggende laag asbestverdacht.

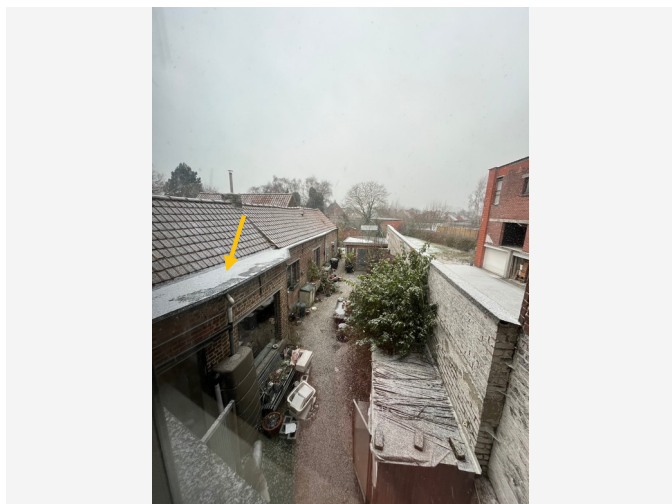
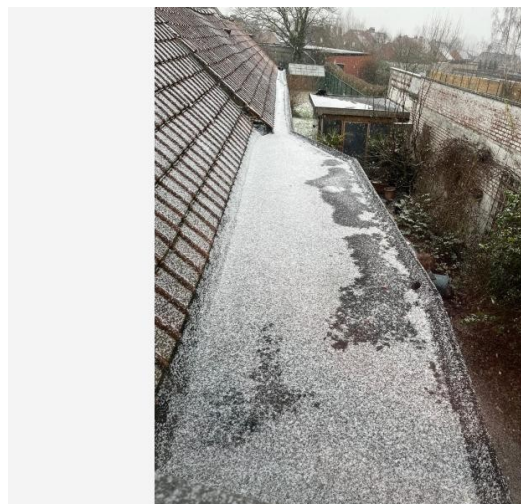
EPDM staat voor ethyleen-propyleen-dieen-monomeer. Deze combinatie zorgt ervoor de EPDM een heel flexibel, waterdicht en elastisch dak rubber is dat geen asbest bevat. Mogelijk zijn er onderliggende asbestverdachte lagen die niet waarneembaar waren op moment van de inspectie. Bij renovatie- of sloopwerken dient er eerst te worden gekeken of er onderliggende asbestverdacht lagen aanwezig zijn. Tevens dient er een staalname te gebeuren per verdacht laag.

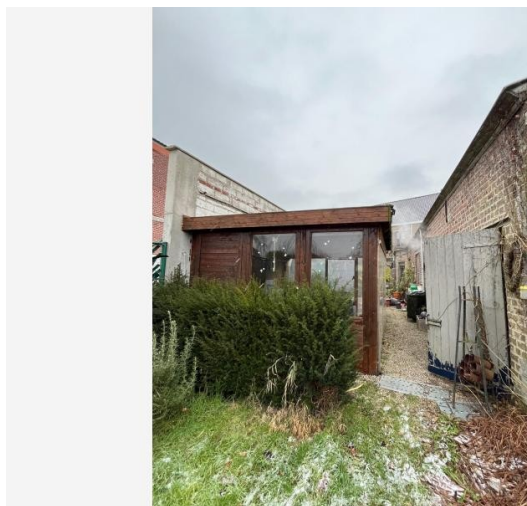
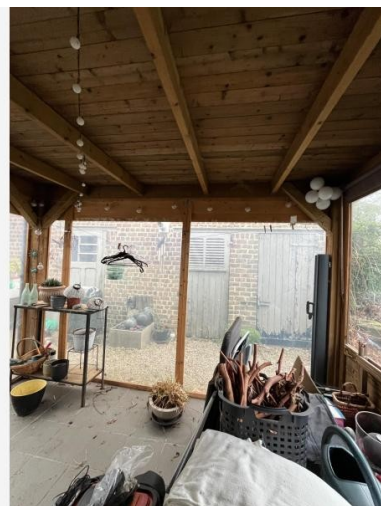
Bij inspectie is gebleken dat de de constructie is opgebouwd uit niet asbestverdachte materialen.

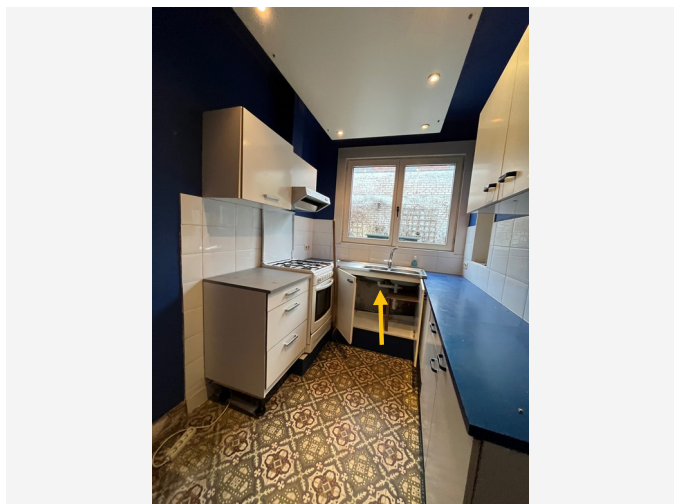
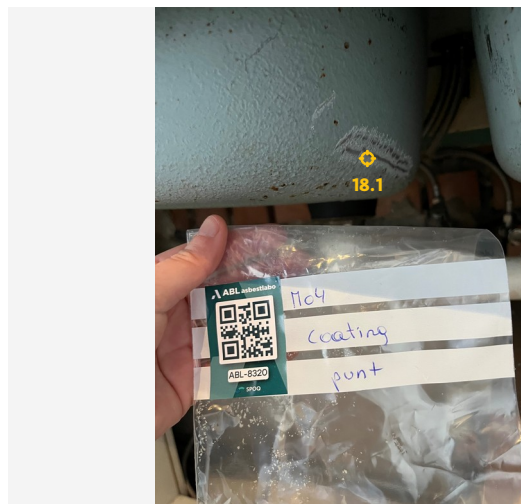
## Fiche 18: Coating

Geen asbest

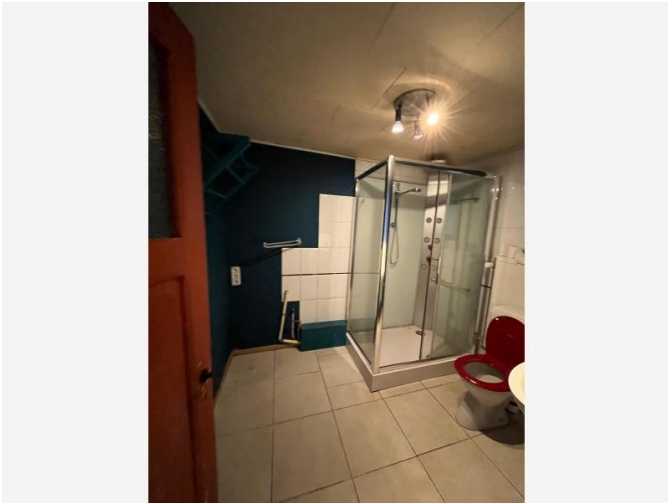
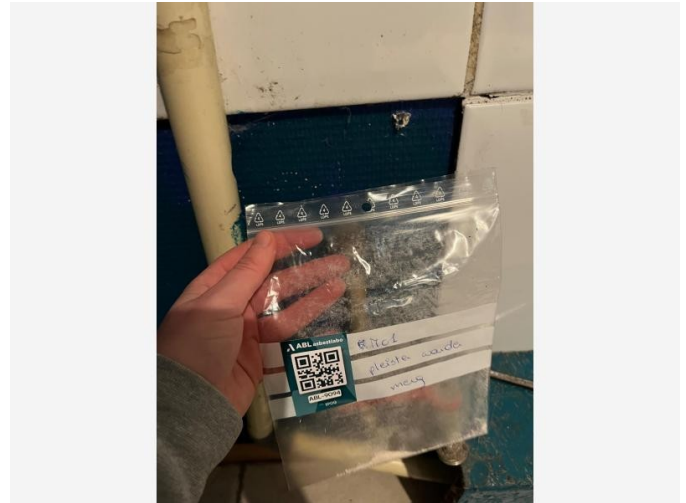
## Fiche 20: Pleisterwerk wanden

Geen asbest

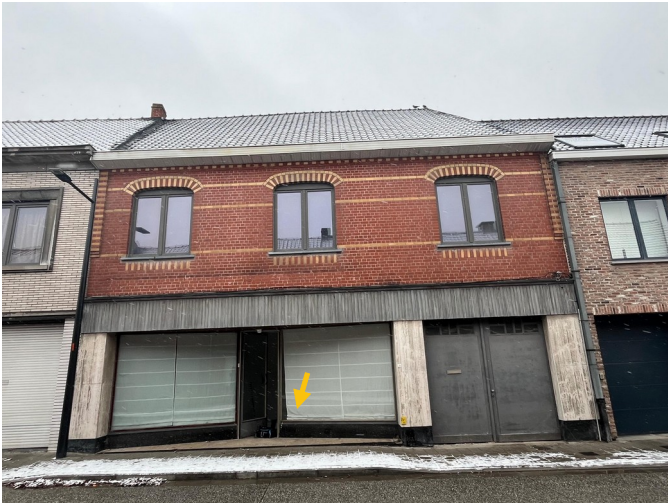
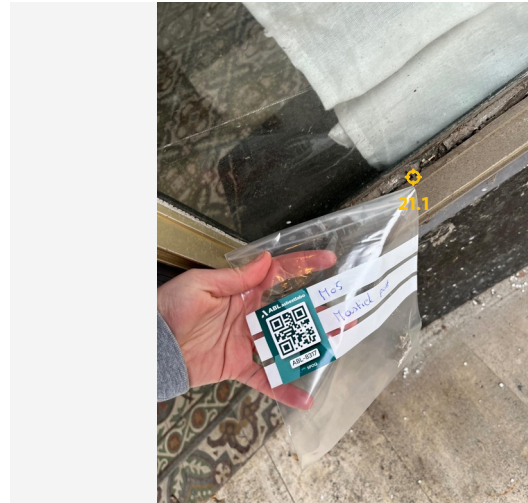
## Fiche 21: Mastiek/kit tussen glas en profiel - buiten

Geen asbest

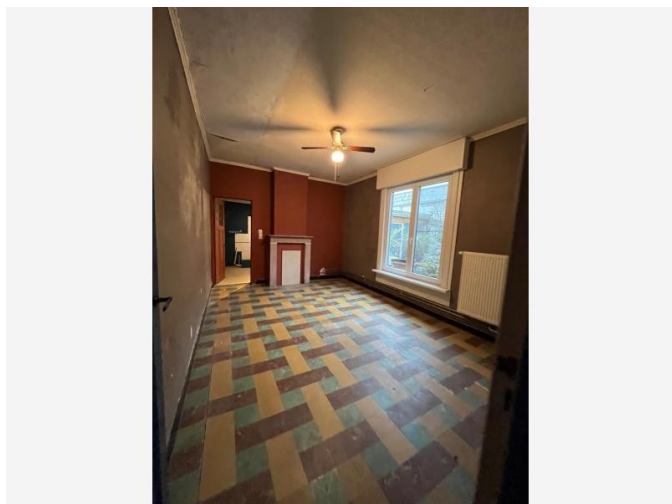
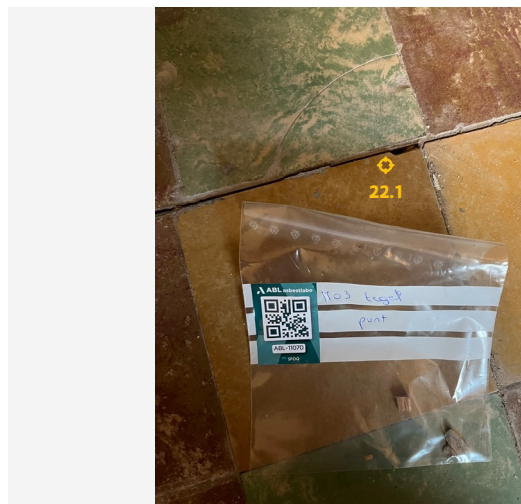
## Fiche 22: tegels

Geen asbest

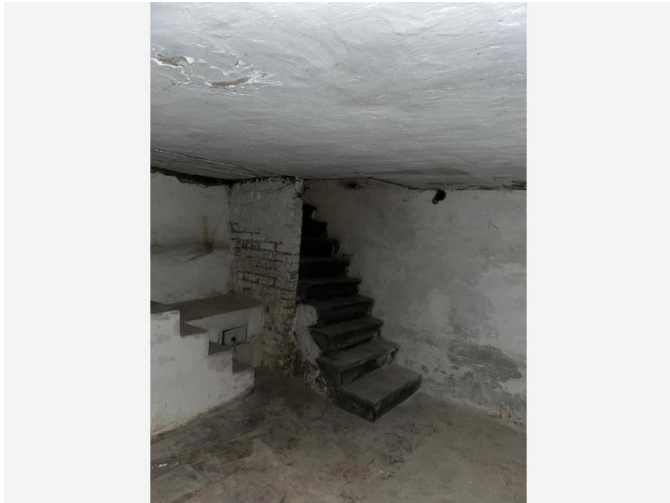
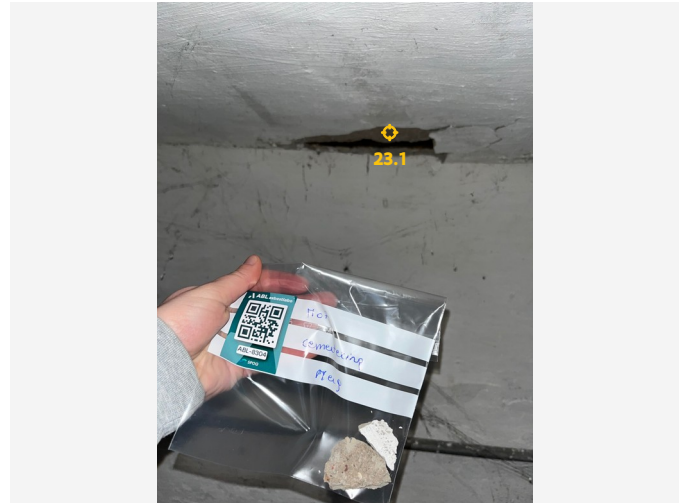
## Fiche 23: Cementering kelder binnen

Geen asbest

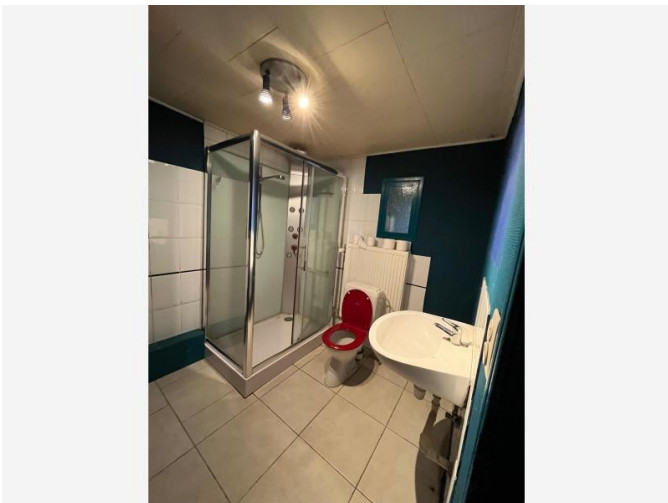
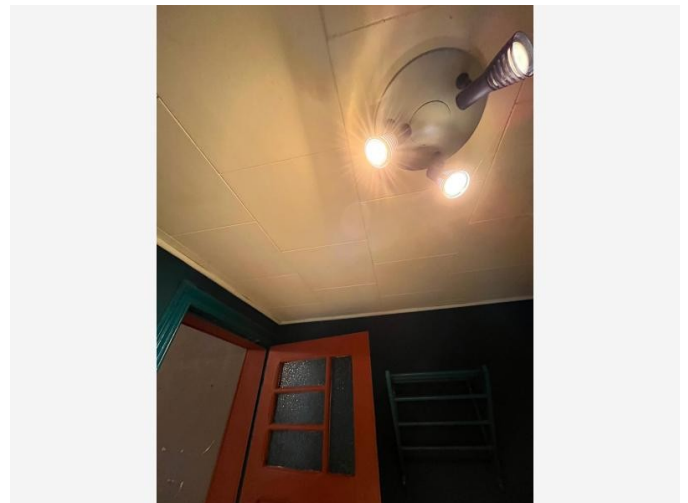
## Fiche 26: Plafondafwerking in gipskarton/hout/pvc

| Beschrijving | Notitie | Terug te vinden op plannen |
|---|---|---|
| Fiche 26: Plafondafwerking in gipskarton/hout/pvc | Het plafond bestaat uit niet-asbestverdachte gipskartonplaten/hout-/pvc platen . Zonder destructie is het niet mogelijk om na te gaan of er asbestverdachte materialen aanwezig zijn achter de gipskartonplaten/hout-/pvc platen. | Plan 1.2: Gelijkvloers<br>Plan 1.8: Niv +1 |
