# Asbestinventarisatetest

Doornikstraat 5, 9700 Oudenaarde

Attestnummer : 20260210-000035.000

Uitgegeven op : 10.02.2026

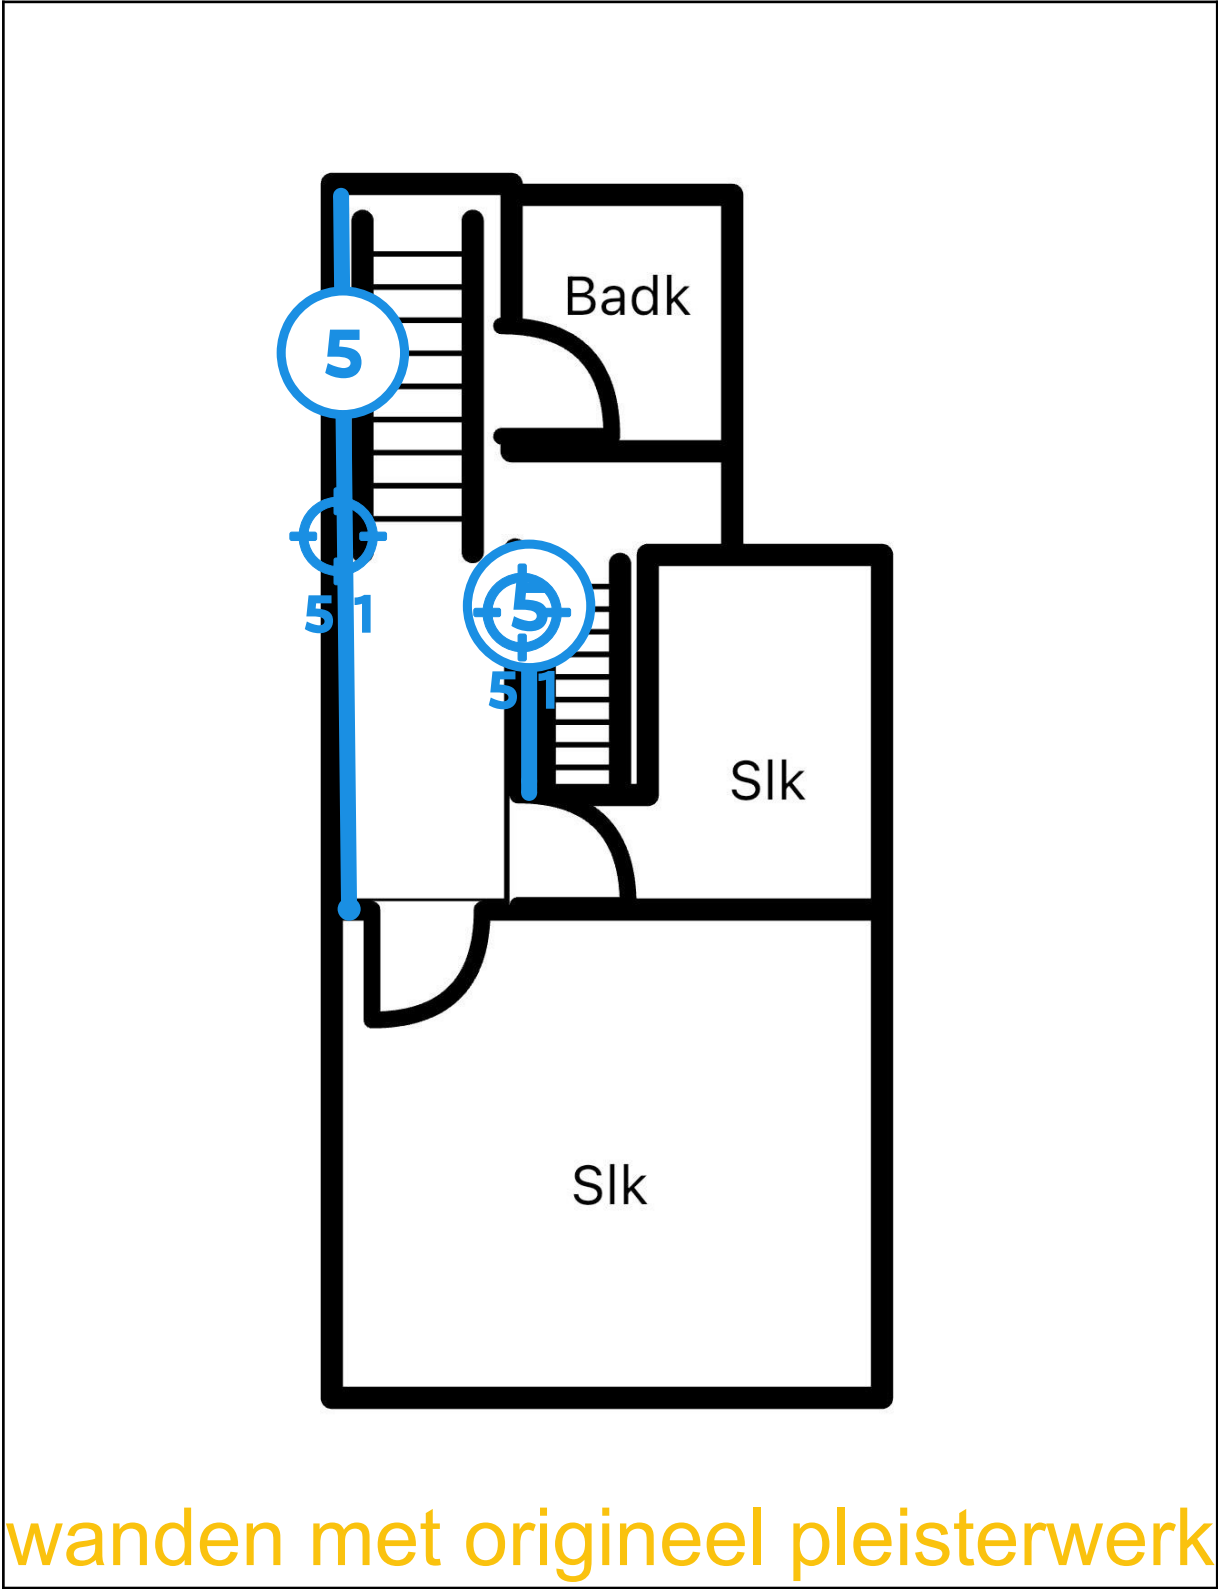
Plan 1.3: Verdiep, wanden

| 5.1 Code: 1 | Mengmonster | - |

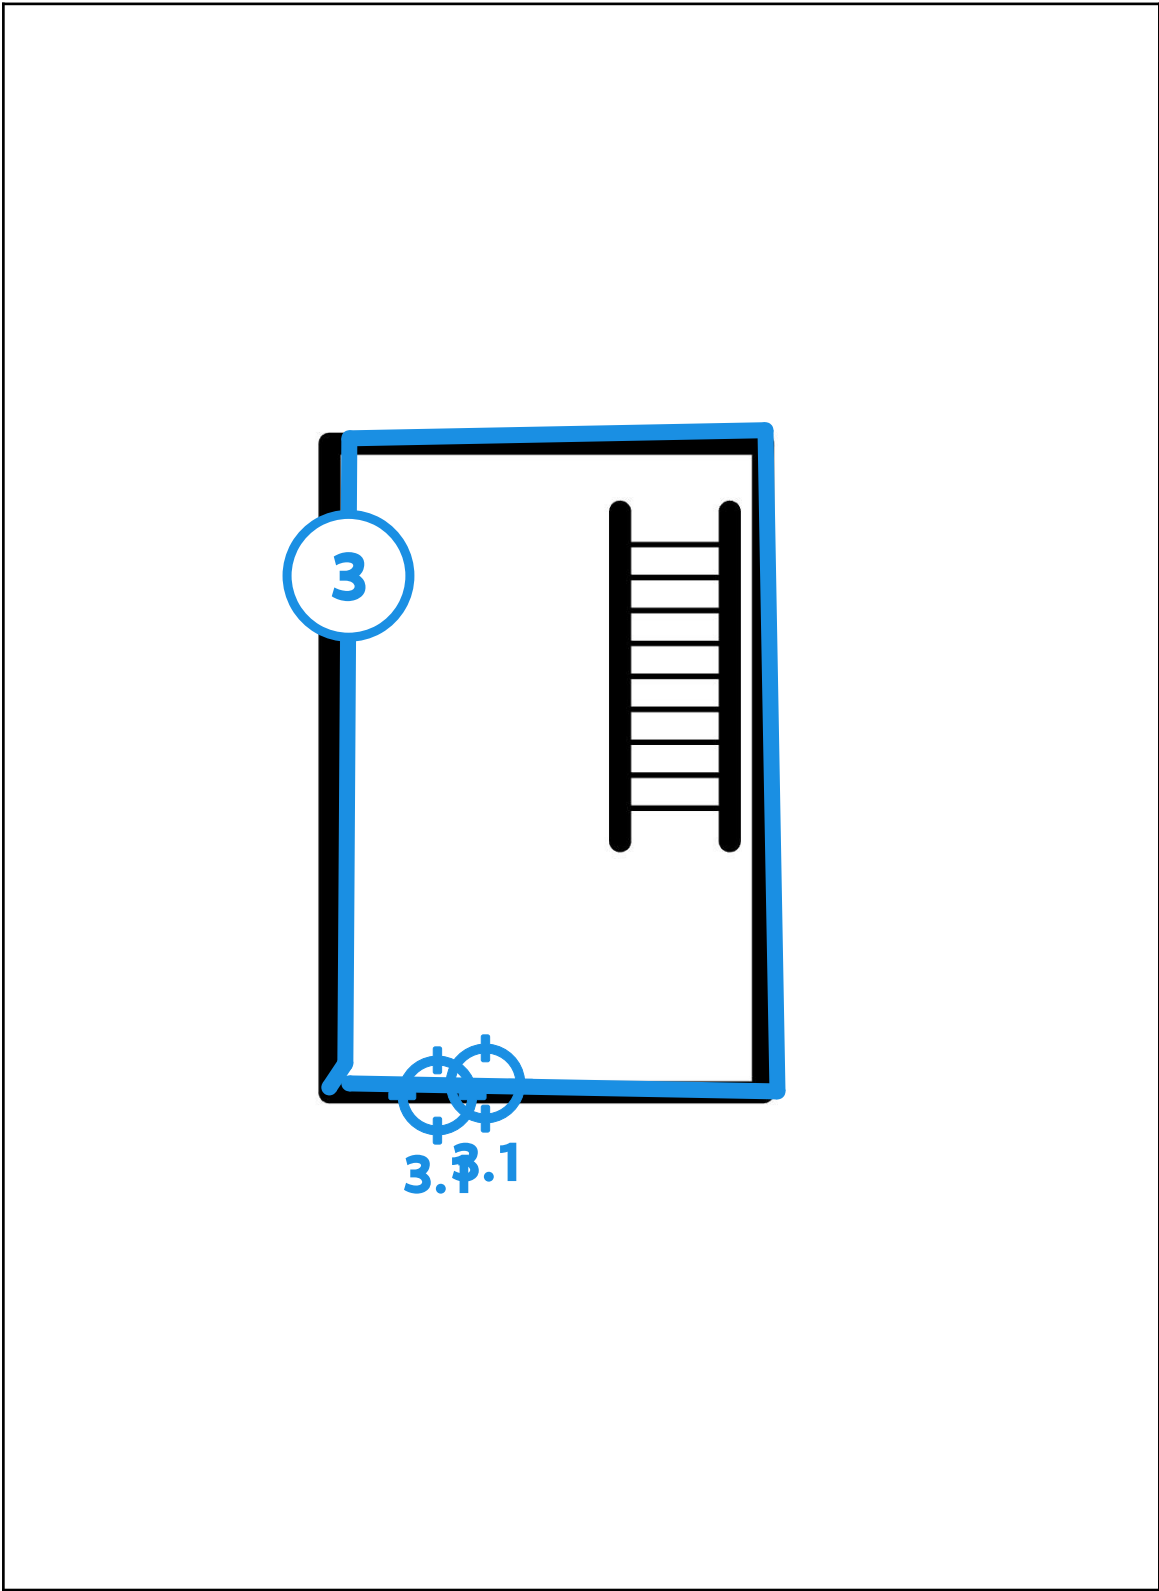
# Plan 1.7: Kelder

| 3.1 Code: 2 | Mengmonster | - |

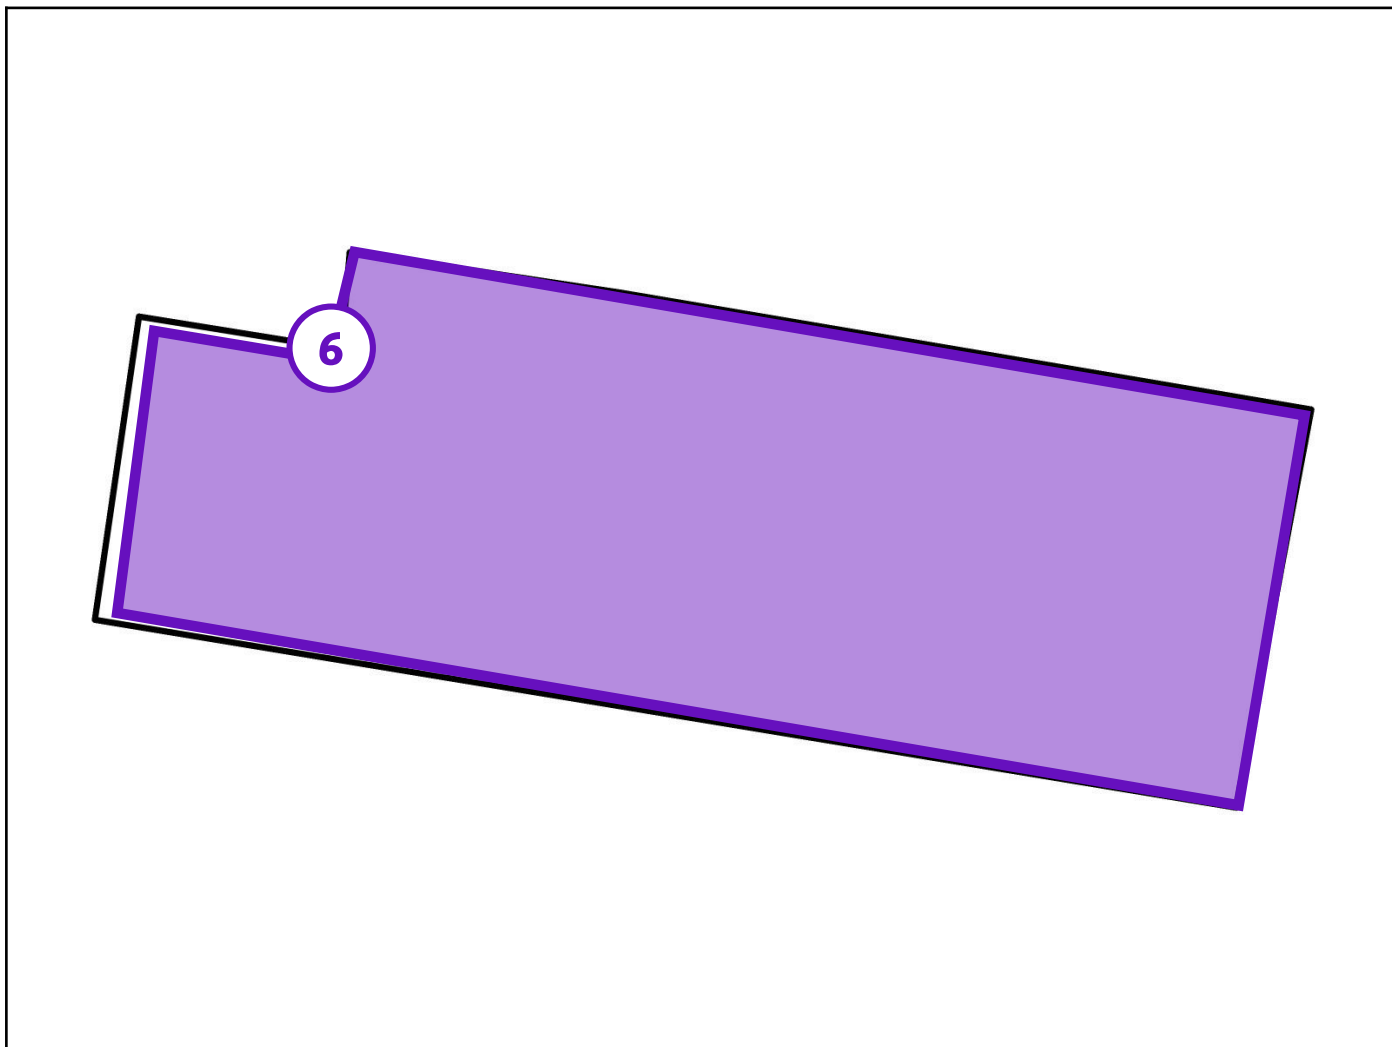
## Plan 1.8: Dak

| Beschrijving | Type | Actie |
|---|---|---|
| 6. Dakbedekking bestaande uit pannen (niet verdacht) | Overige ruimte of materiaal | - |

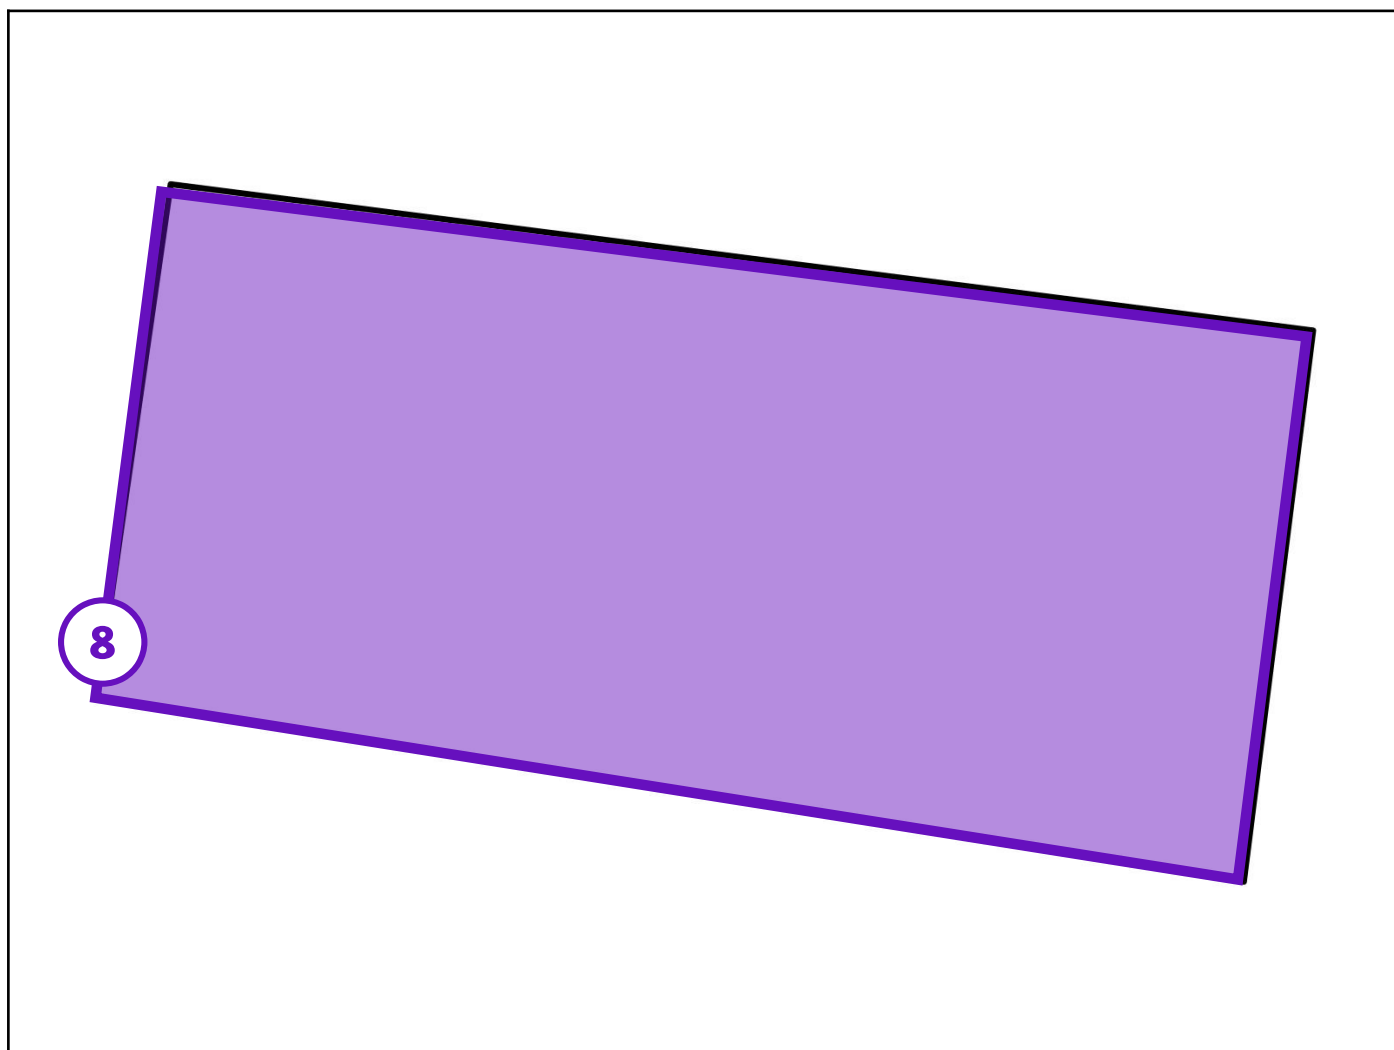
## Plan 2.1: Dak

| Beschrijving | Type | Actie |
|---|---|---|
| 8. Dakbedekking bestaande uit stalen/metalen platen | Overige ruimte of materiaal | - |
