# Asbestinventarisatetest

Kortrijkstraat 82, 9790 Wortegem-Petegem

Attestnummer : **20260203-000220.000**

Uitgegeven op : **03.02.2026**

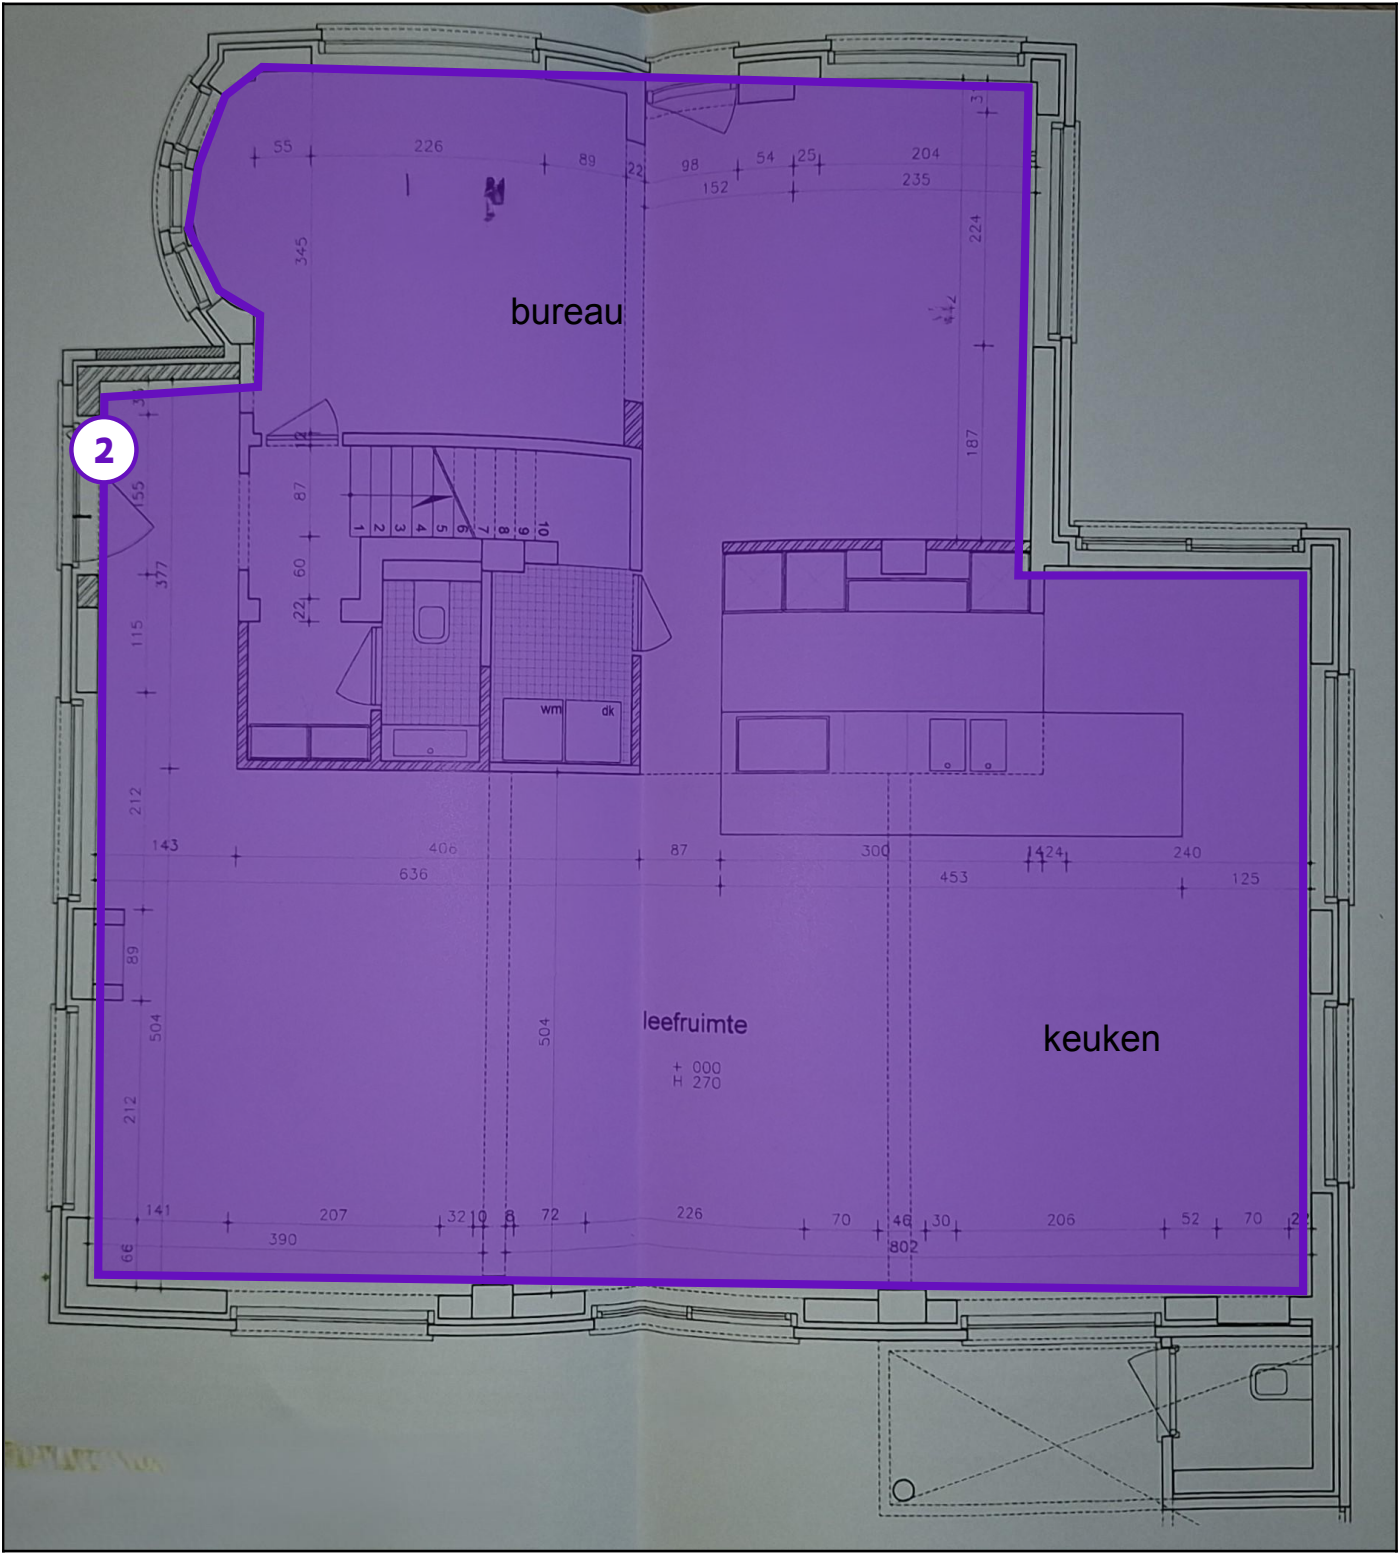
# Plan 1.4: grondplan vloer

| Beschrijving | Type | Actie |
|---|---|---|
| 2. woning : vloer en wandtegels | Advies | - |

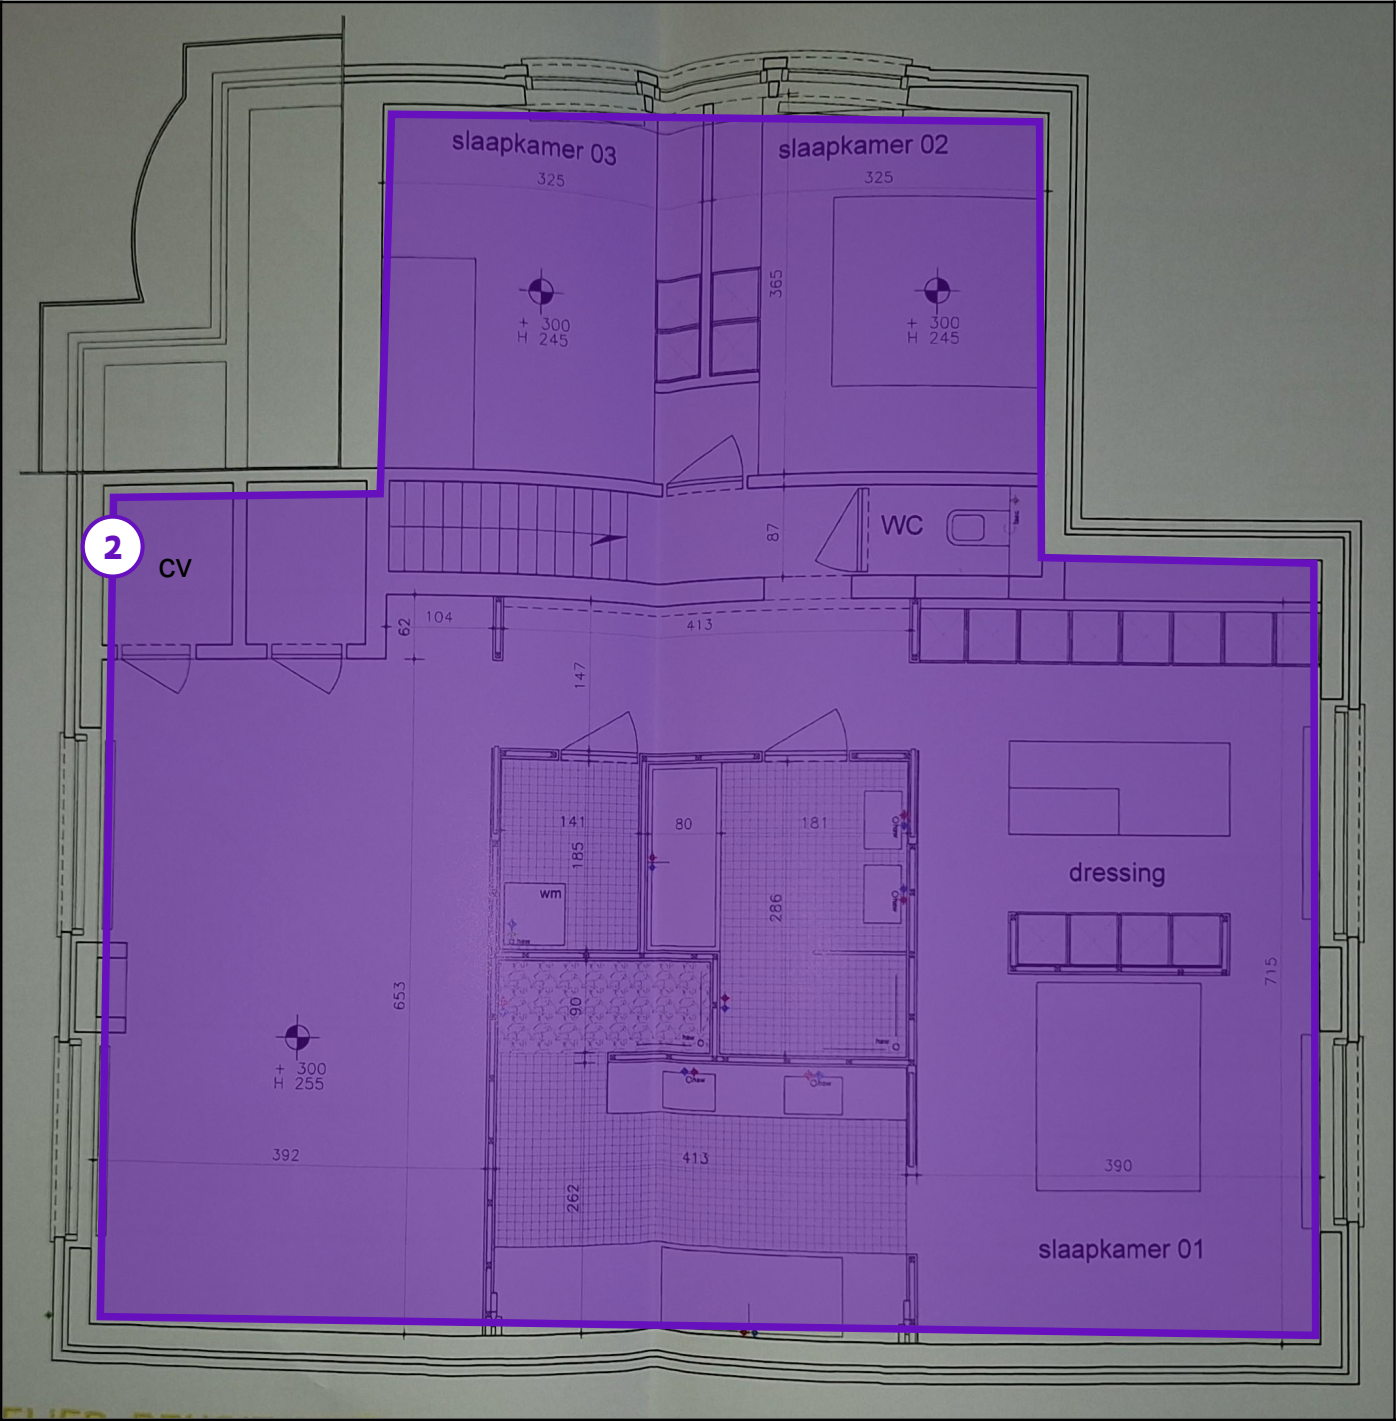
# Plan 1.7: 1ste verdieping vloer

| Beschrijving | Type | Actie |
|---|---|---|
| 2. woning : vloer en wandtegels | Advies | - |
