# Asbestinventarisatetest

Zwijndries 55, 9700 Oudenaarde

Attestnummer : 20250702-000090.001

**Niet-asbestveilig**

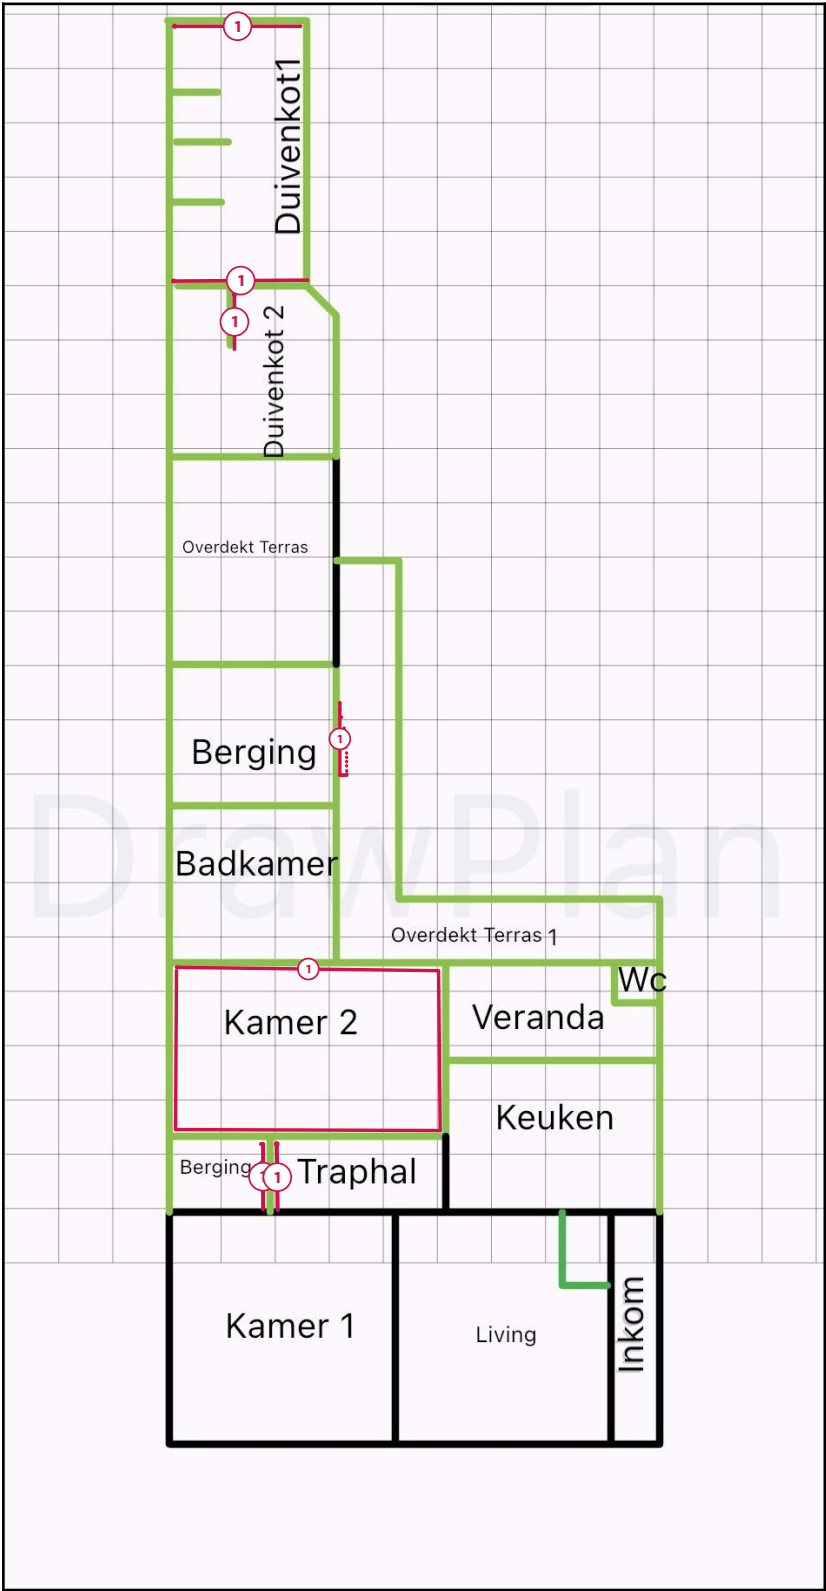
# Plan 1.4: Woning plan GLV

| 1. Plaat cement (wanden). | Asbestmateriaal | Dringend verwijderen |

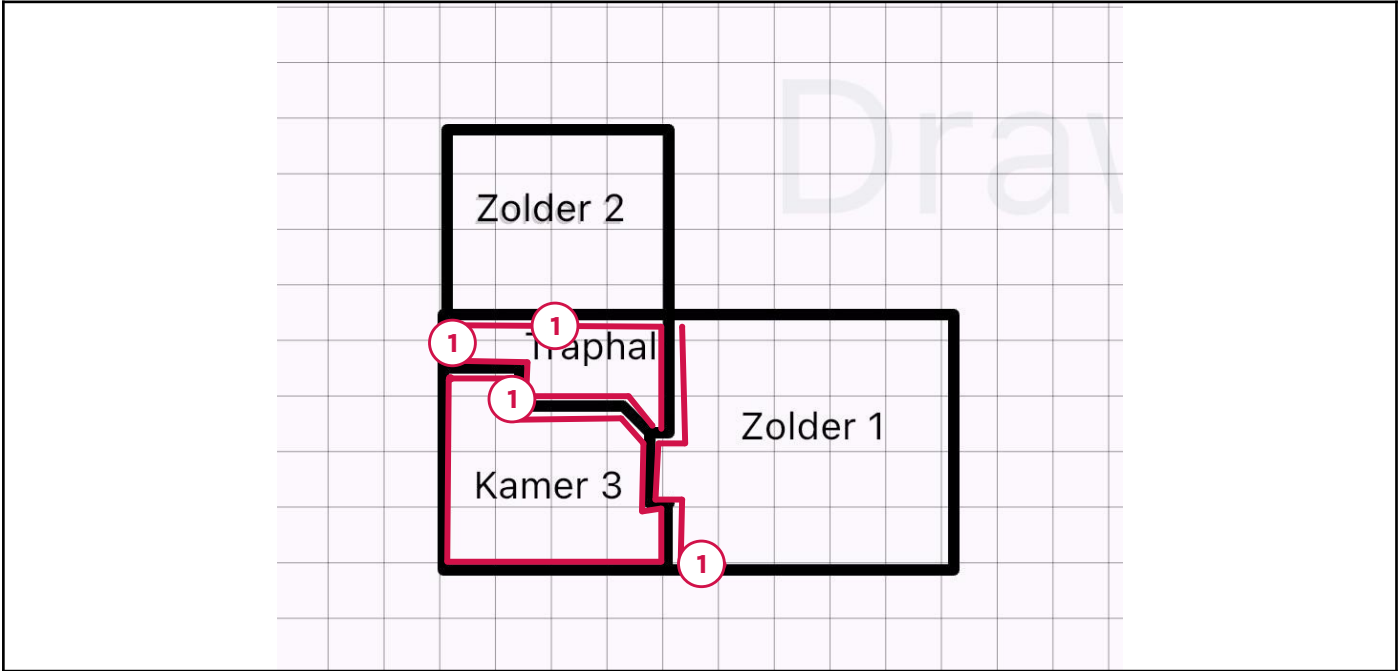
# Plan 1.7: Woning plan +1

| Beschrijving | Type | Actie |
|---|---|---|
| 1. Plaat cement (wanden). | Asbestmateriaal | Dringend verwijderen |

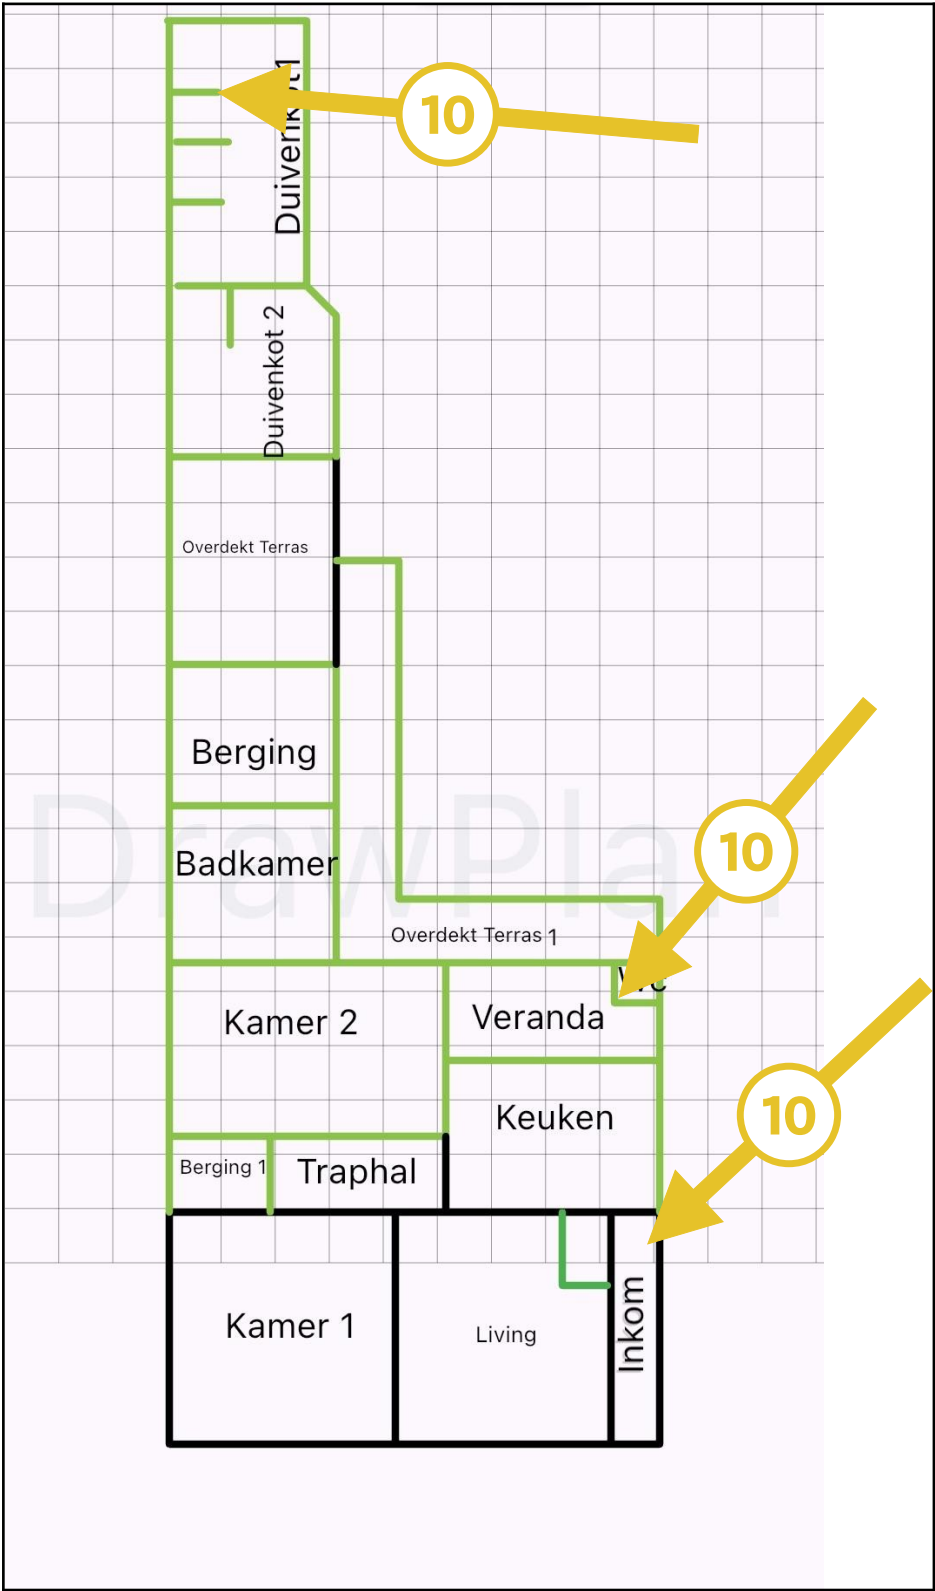
# Plan 1.14: Woning plan GLV

| 10. Bakeliet toep.(schakelaars-stopcontact.-<br>verdeeldozen-radiatorknoppen. | Asbestmateriaal | Zorgvuldig beheren |

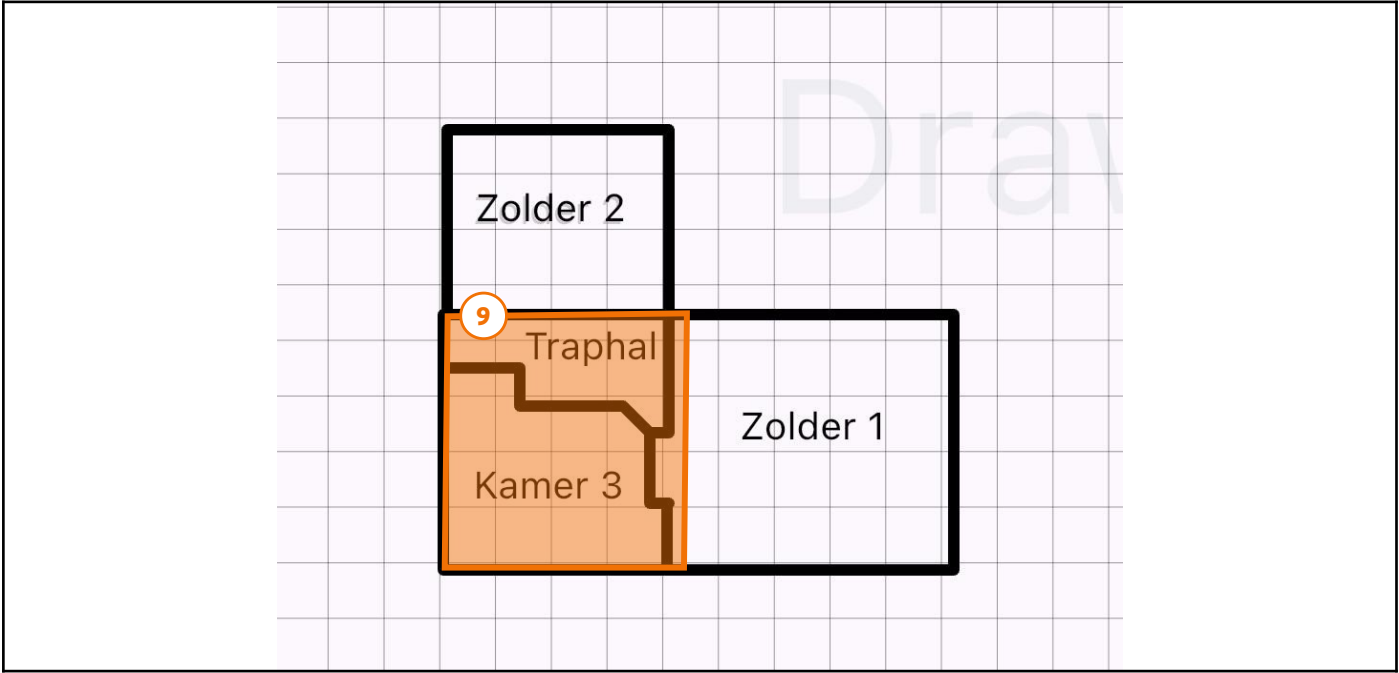
# Plan 1.15: Woning plan +1

| Beschrijving | Type | Actie |
|---|---|---|
| 9. Plaat cement (plafonds). | Asbestmateriaal | Verwijderen |

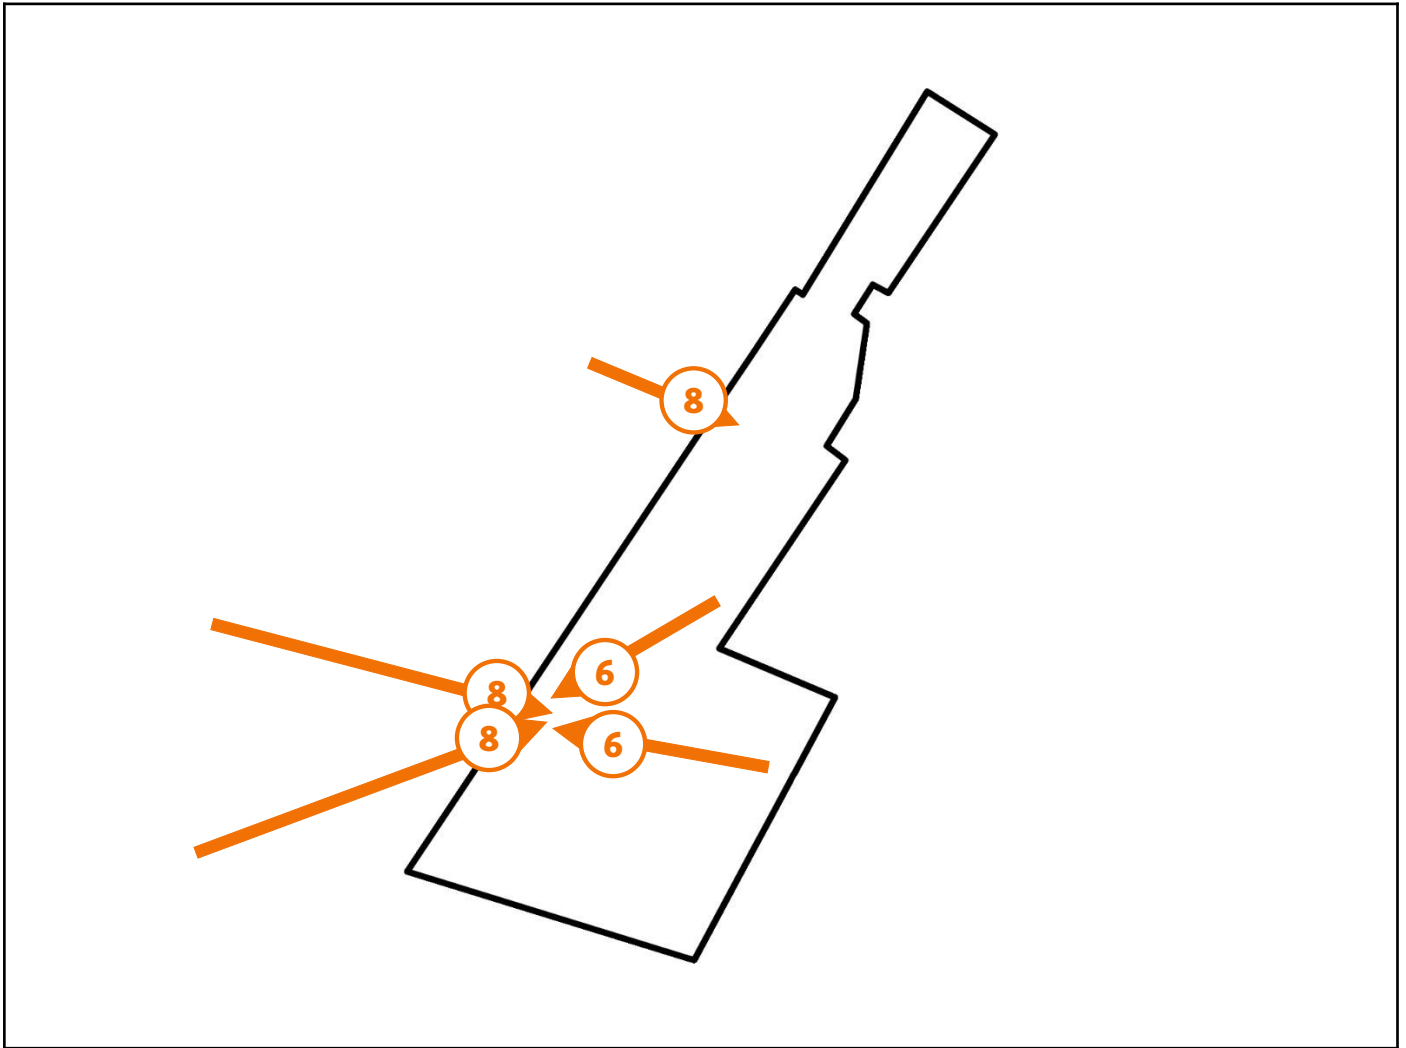
## Plan 1.16: woning dakplan

| Beschrijving | Type | Actie |
|---|---|---|
| 8. Schouwbus (visueel vastgesteld). | Asbestmateriaal | Verwijderen |

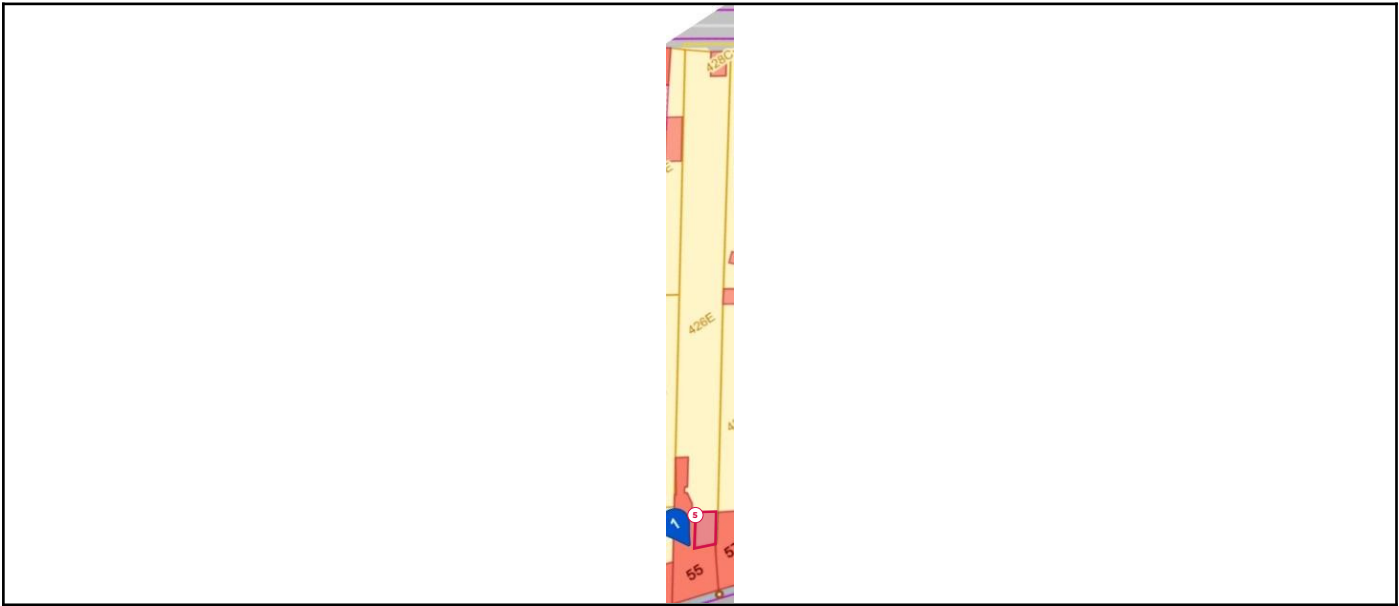
# Plan 1.17: overzicht

| Beschrijving | Type | Actie |
|---|---|---|
| 5. Asbestcement afval. | Asbestmateriaal | Dringend verwijderen |

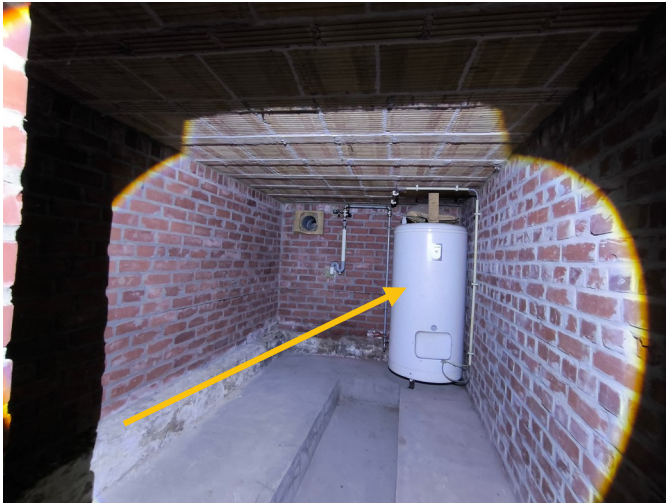
Vrije foto

Het bouwjaar is niet teruggevonden en het exact gebruik van asbesthoudend materiaal is niet gekend . Laat de ketel controleren door een opgeleid techniker (basis 8 u asbest) tijdens het onderhoud

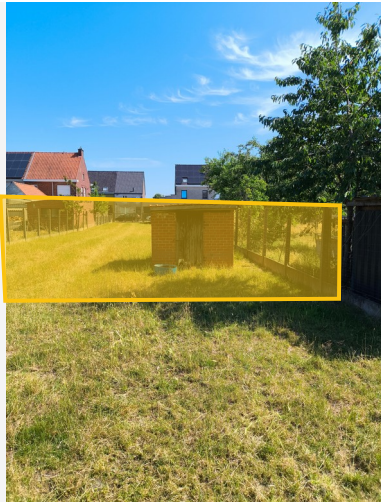
Vrije foto

deel tuin met pomphuis en tuinhuis behoort niet bij inspectiegebied  
aangeduid deel op het overzicht behoort niet bij het inspectiegebied

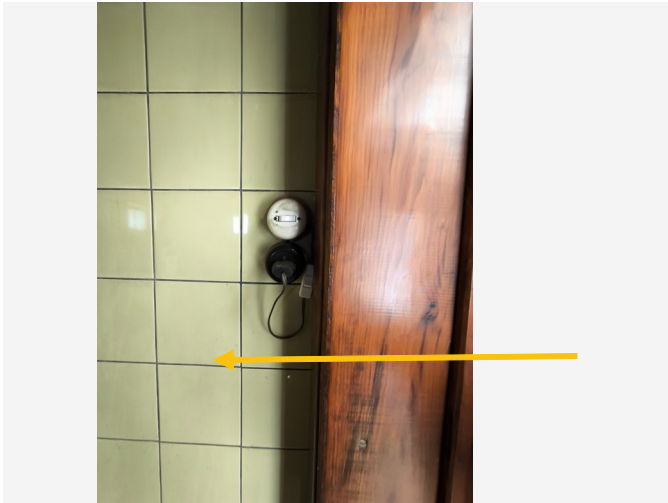
Vrije foto

In het inspectieprotocol is een monstername van tegellijm verplicht om dit te identificeren als niet-asbesthoudend. Er waren geen facturen ter beschikking die bevestigen dat de tegels na 2001 waren geplaatst. Er waren geen bestaande beschadigingen aan de wandtegels om de lijm voldoende te kunnen inspecteren. Om dit af te toetsen is het aangewezen om bij eventuele renovatiewerken aan de tegels verder onderzoek/staalname te laten uitvoeren ter controle.

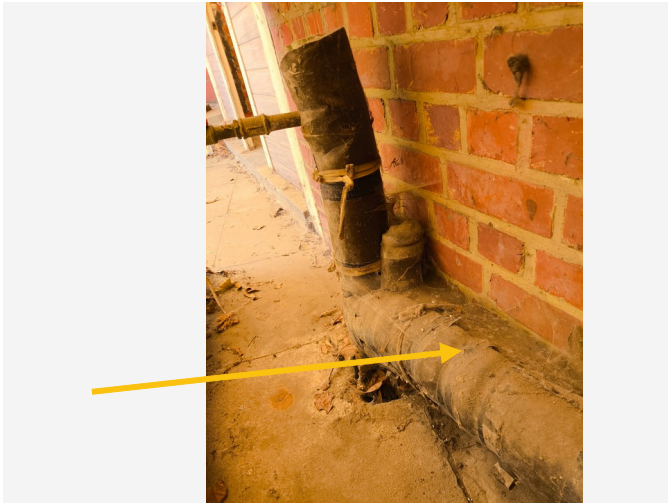
Vrije foto

de buisisolatie is niet verdacht (armaflex)

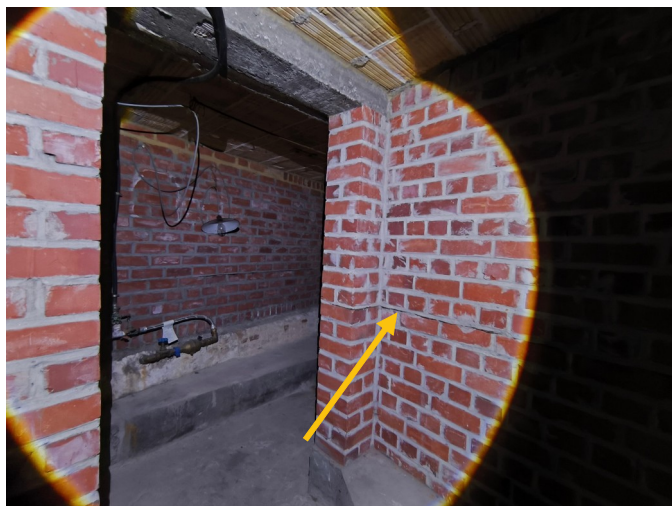
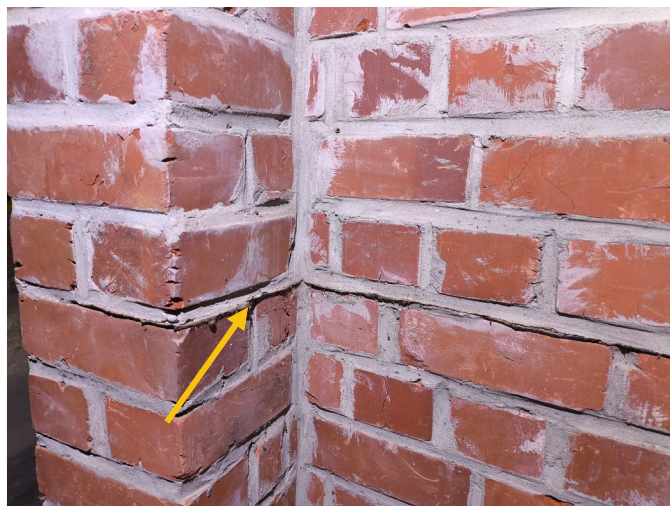
| Opmerking | <p>Volgens het inspectieprotocol is een monstername van het pleisterwerk verplicht om dit te identificeren als niet-asbesthoudend.</p> <p>Locatie staalnames: individuele ruimte: kamer 1 en inkom / natte ruimte: NVT/ stookplaats: NVT / traphal: bemonsterd</p> <p>De vermelde oppervlaktes en volumes betreffen een beredeneerde schatting. Er worden geen rechten verleend aan deze oppervlaktes/volumes. De dikte is een schatting die voorkomt uit de monsterplaatsen en is daarom niet altijd representatief. Er bevinden zich enkele valse wanden (hout/gyproc/kunststof). Het is niet duidelijk of er pleisterwerk aanwezig is achter deze valse wanden, het is aangewezen om bijkomend onderzoek uit te voeren bij werken.</p> |

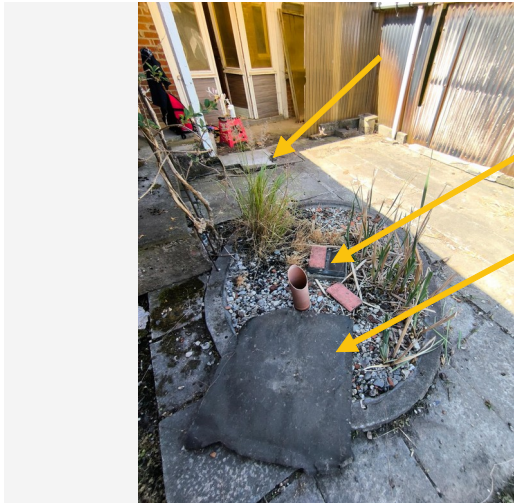
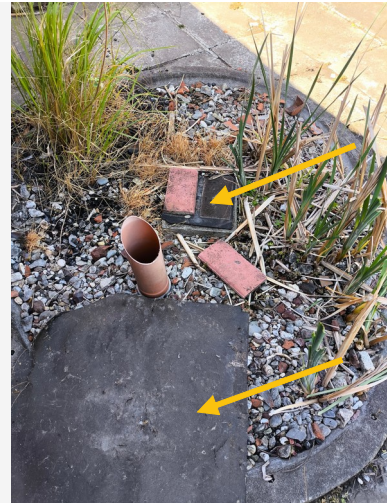
| Opmerking | Notitie hoeveelheden betreft +/- 11 lm Het gewicht en lm is een beredeneerde schatting. Er worden geen rechten verleend aan deze oppervlaktes. De dikte is een schatting die voorkomt uit de monsterplaatsen en is daarom niet altijd representatief. |

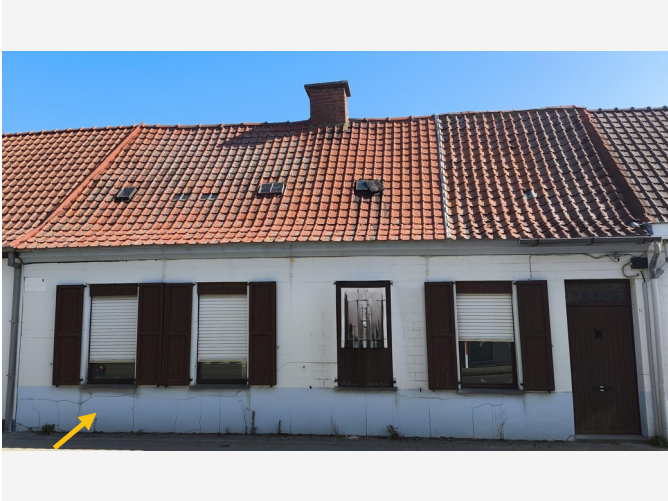
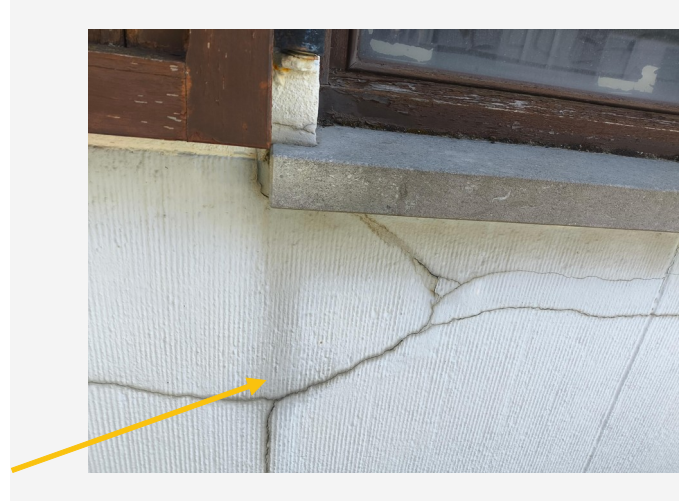
| Opmerking | Notitie hoeveelheden betreft +/- 1 l. Het gewicht en l. is een berekende schatting. Er worden geen rechten verleend aan deze oppervlaktes. De dikte is een schatting die voorkomt uit de monsterplaatsen en is daarom niet altijd representatief. |

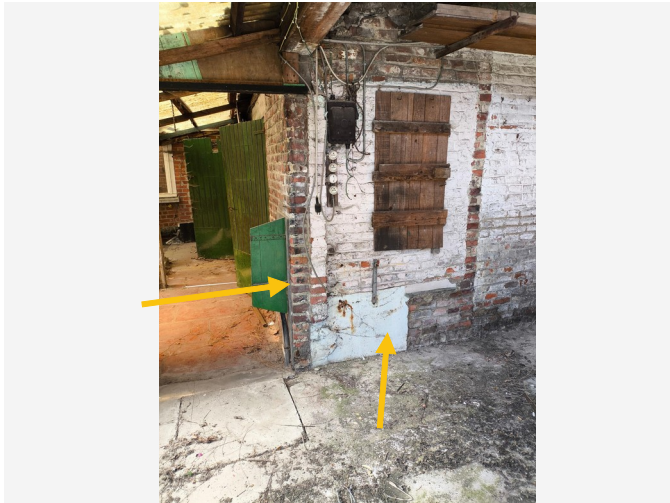
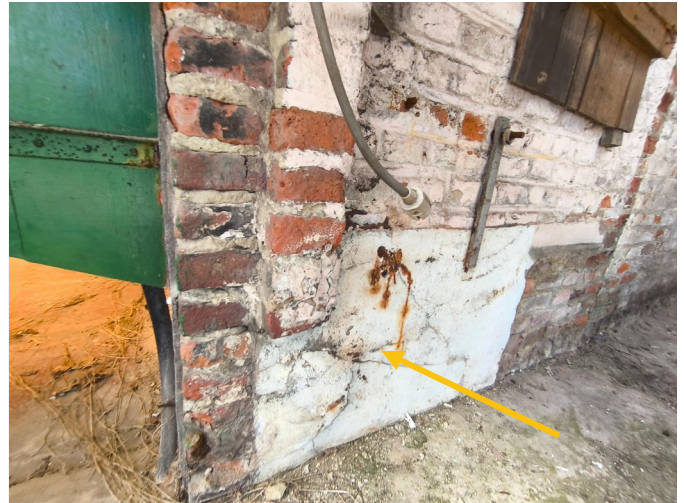
| Opmerking | Notitie hoeveelheden betreft +/- 11 lm Het gewicht en lm is een beredeneerde schatting. Er worden geen rechten verleend aan deze oppervlaktes. De dikte is een schatting die voorkomt uit de monsterplaatsen en is daarom niet altijd representatief. |
