# Asbestinventarisat attest

Lindestraat 5, 9790 Wortegem-Petegem

Attestnummer : 20260302-000030.000

**Niet-asbestveilig**

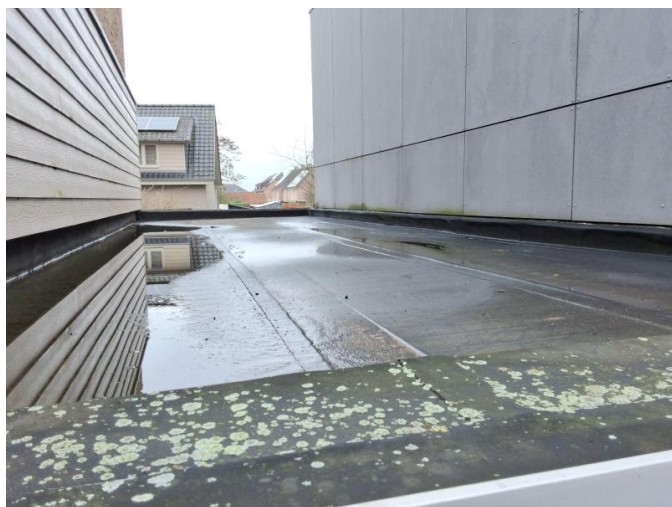
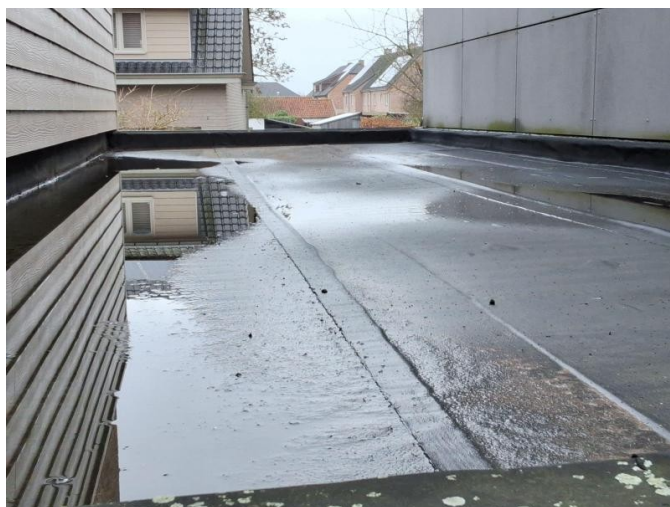
### Fiche 11: Dakbedekking plat dak (niet verdacht)

| Beschrijving | Notitie | Terug te vinden op plannen |
|---|---|---|
| Fiche 13: Dakbedekking bestaande uit pannen (niet verdacht) | De dakbedekking is niet-asbestverdacht. | - |
