# Asbestinventarisatattest

Stationsstraat 93, 9690 Kluisbergen

Attestnummer : 20260319-000266.001

Uitgegeven op : 19.03.2026

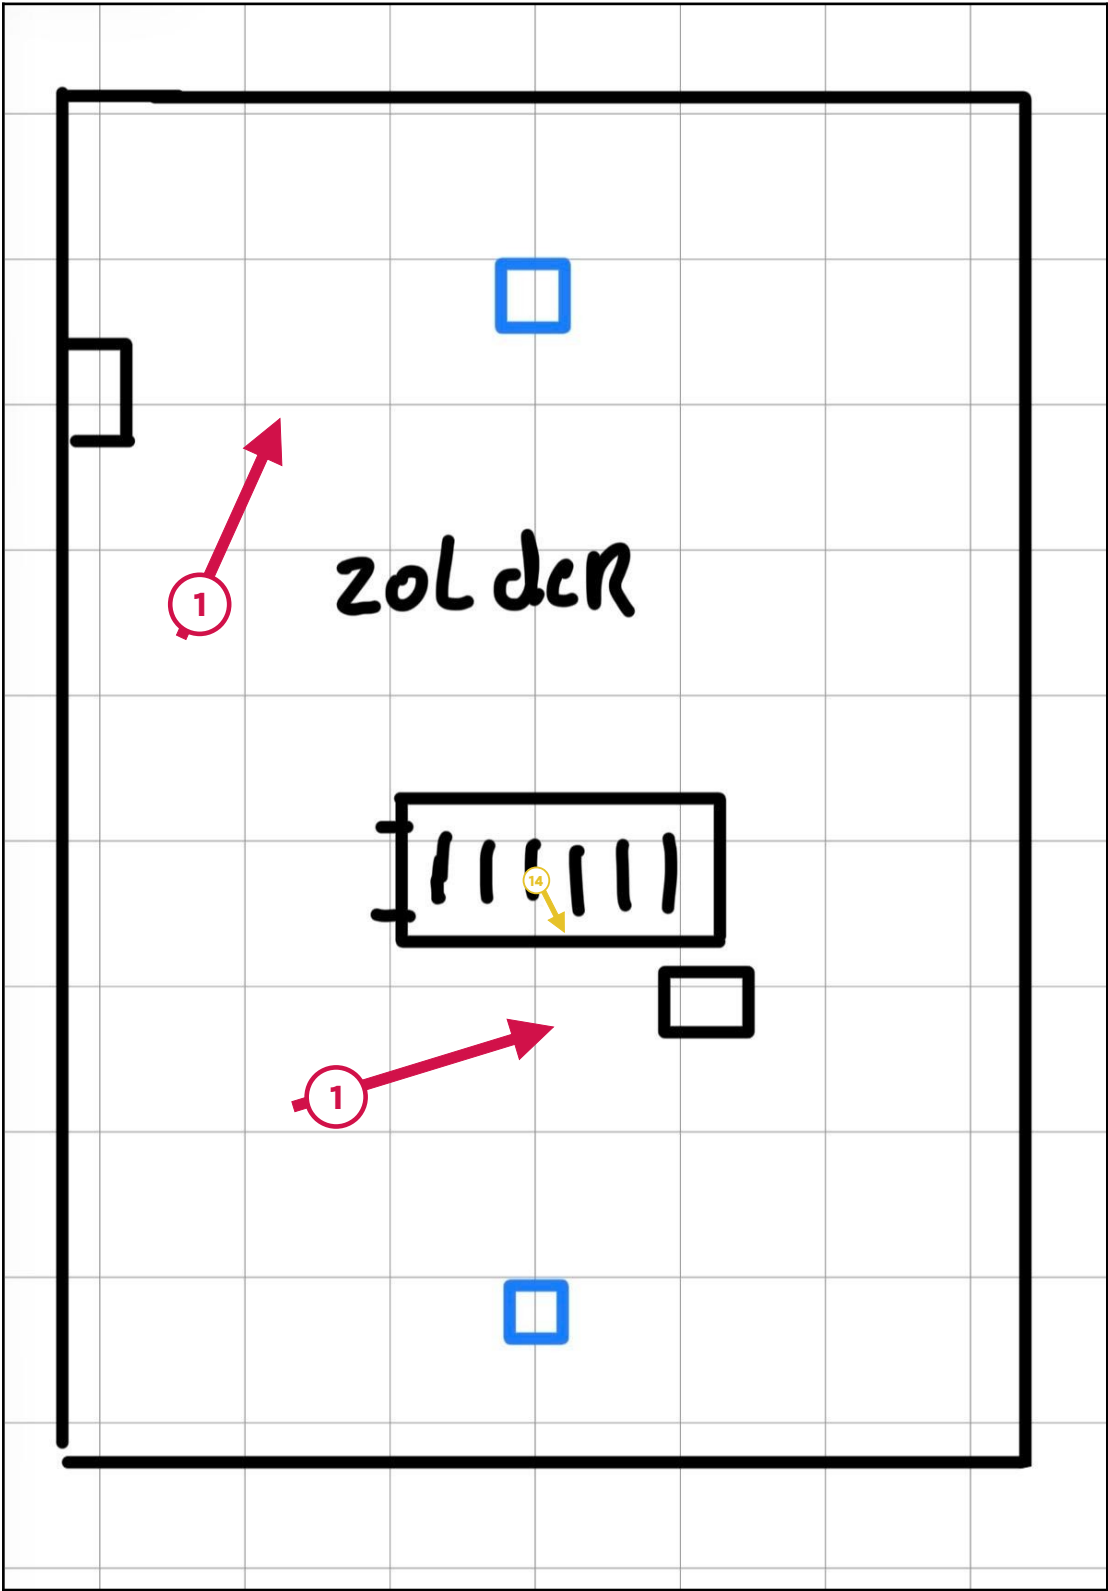
Plan 1.11: 2de

| 14. Bakeliet - Stopcontacten & schakelaars (binnen) | Asbestmateriaal | Zorgvuldig beheren |

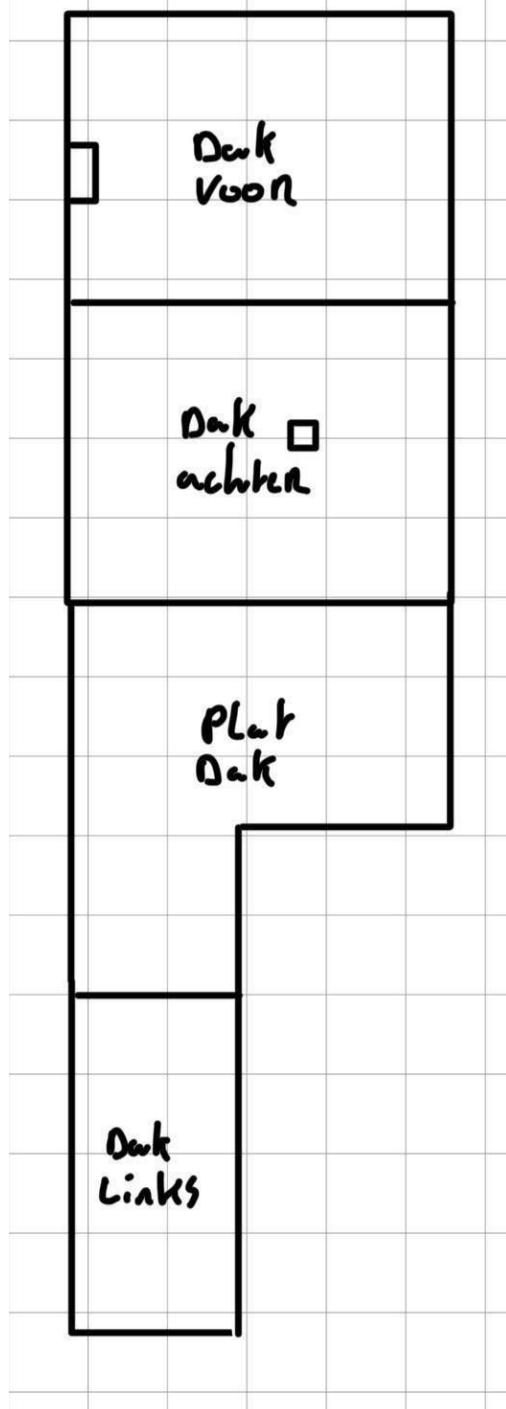
## Plan 1.18: Algemeen

op alle ramen en deuren is geen of geen verdachte kit of mastiek aangebracht

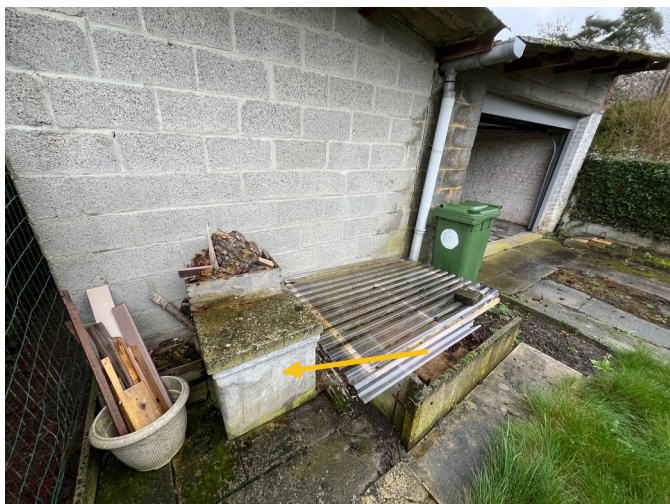
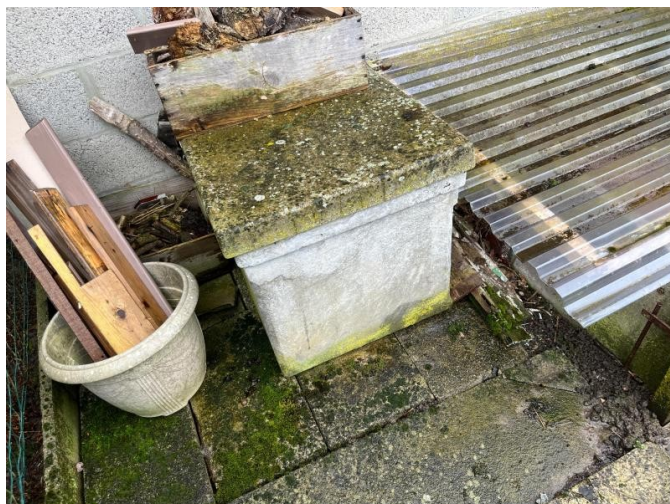
| Identificatiemethode | De asbestdeskundige beoordeelt het materiaal als asbestverdacht en dus asbesthoudend, en dit zonder monsternamen. |
| Opmerking | De hoeveelheid betreft een inschatting |

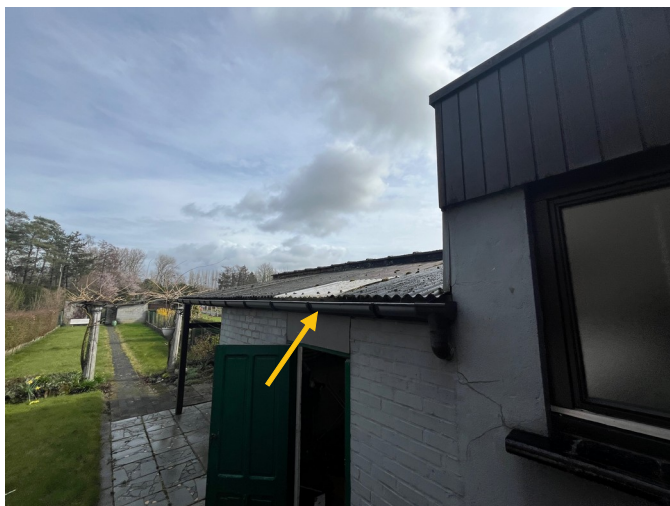
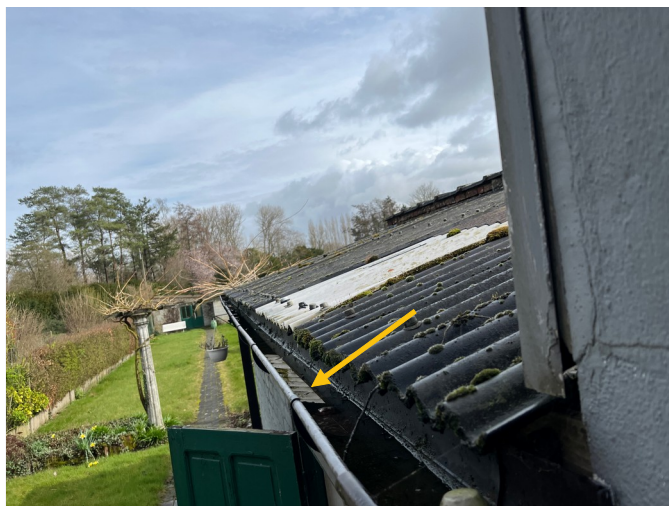
| Identificatiemethode | De asbestdeskundige beoordeelt het materiaal als asbestverdacht en dus asbesthoudend, en dit zonder monsternamen. |
| Opmerking | De hoeveelheid betreft een inschatting. |

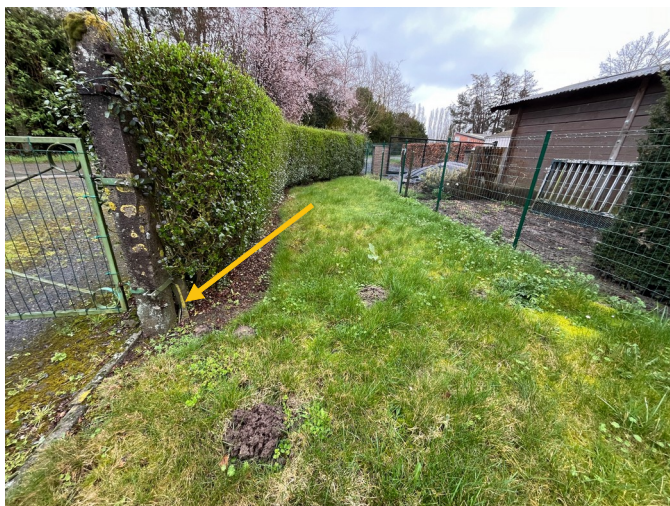
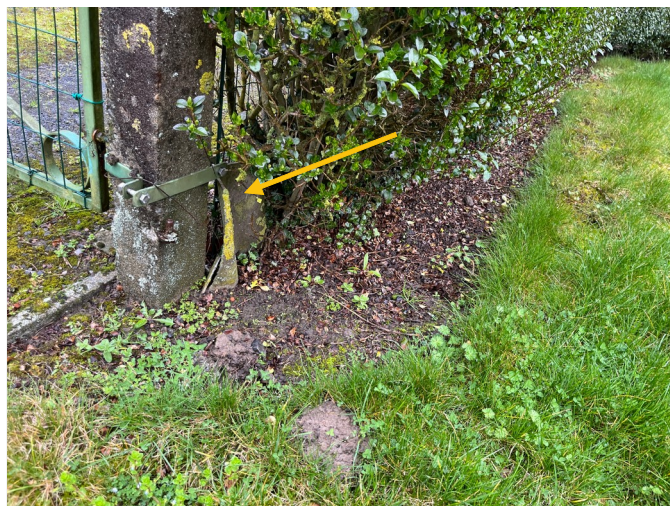
| Identificatiemethode | De asbestdeskundige gebruikt een bestaande laboanalyse als bewijsdocument met bevestiging door vaststelling en expertise. |
| Opmerking | De hoeveelheid betreft een inschatting |

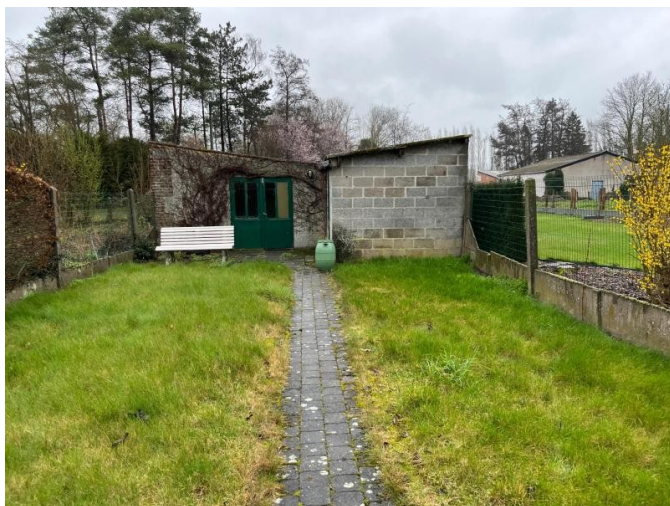
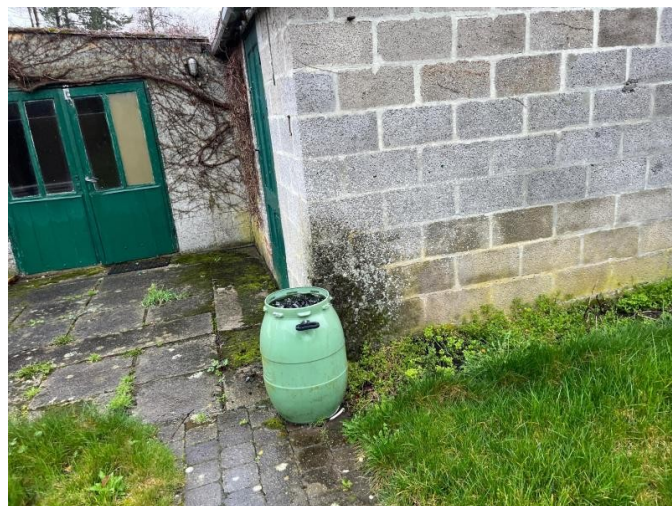
| Identificatiemethode | De asbestdeskundige beoordeelt het materiaal als asbestverdacht en dus asbesthoudend, en dit zonder monsternamen. |
| Opmerking | De hoeveelheid betreft een inschatting |

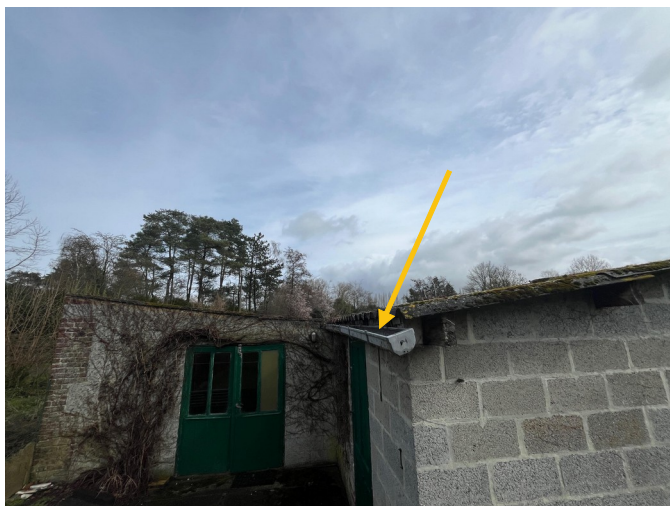
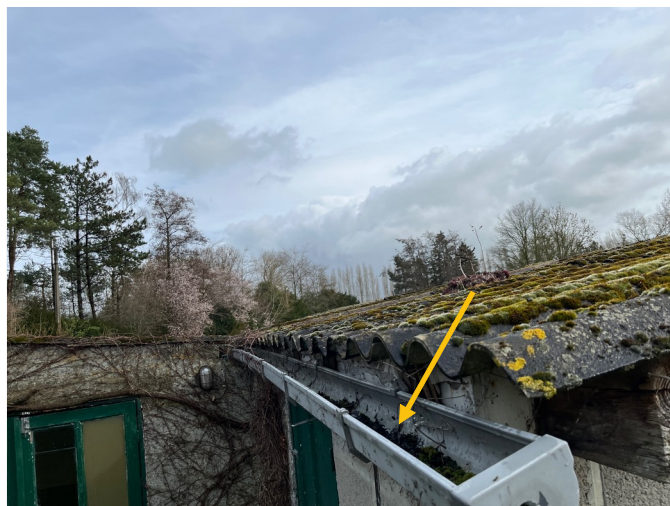
| Identificatiemethode | De asbestdeskundige beoordeelt het materiaal als asbestverdacht en dus asbesthoudend, en dit zonder monsternamen. |
| Opmerking | De hoeveelheid betreft een inschatting |

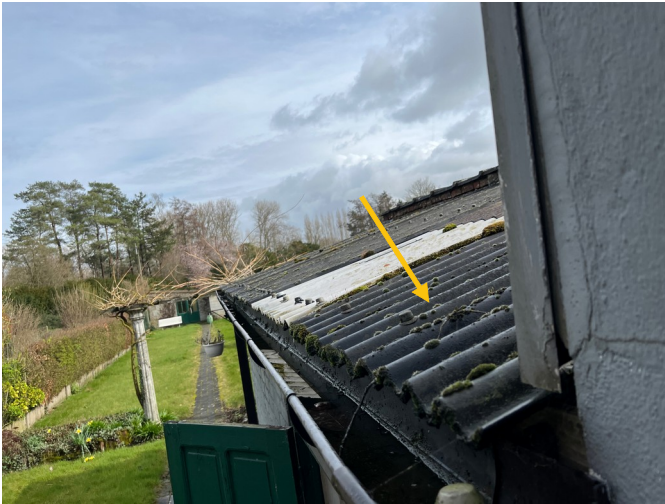
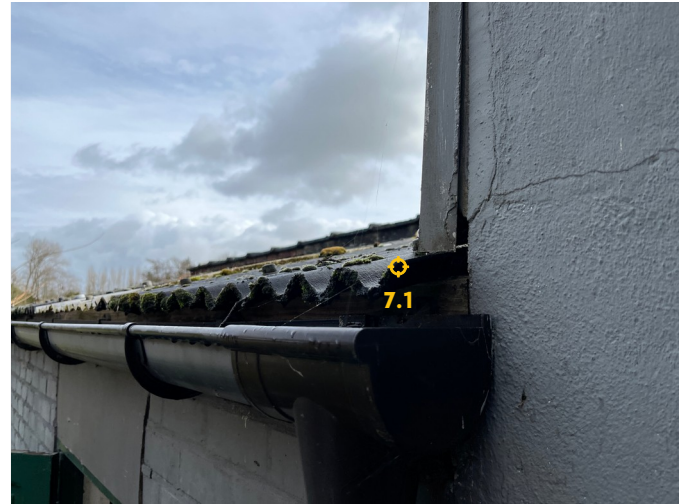
| Identificatiemethode | De asbestdeskundige gebruikt een bestaande laboanalyse als bewijsdocument met bevestiging door vaststelling en expertise. |
| Opmerking | De hoeveelheid betreft een inschatting |

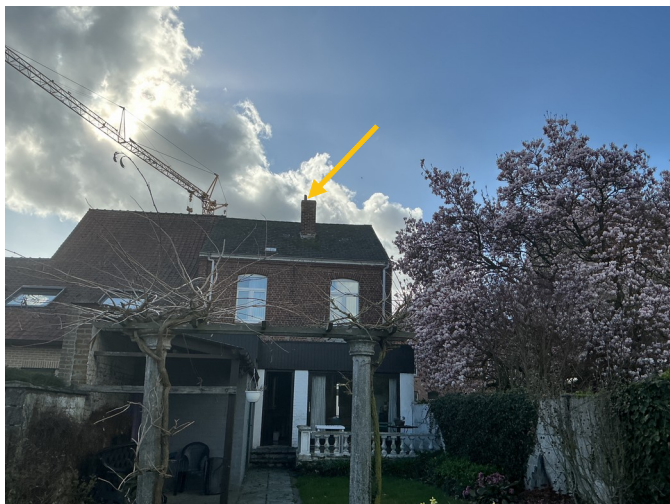
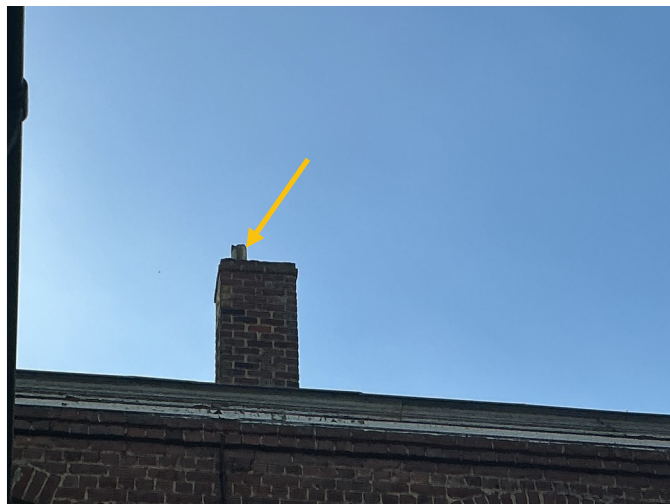
| Destructieve handeling voor identificatie | Nee |
| Opmerking | De hoeveelheid betreft een schatting. |

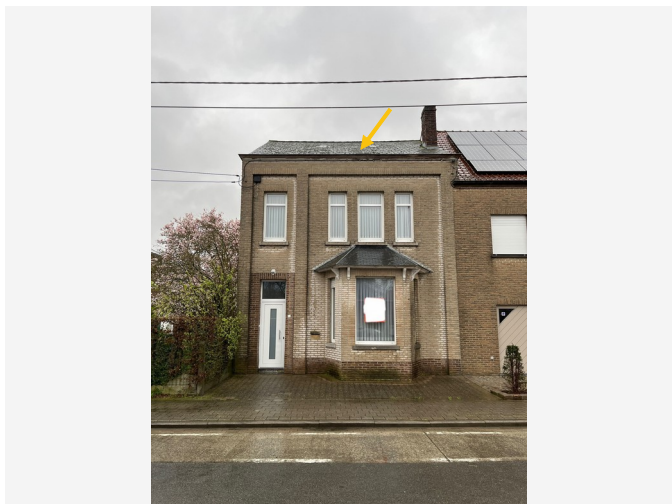
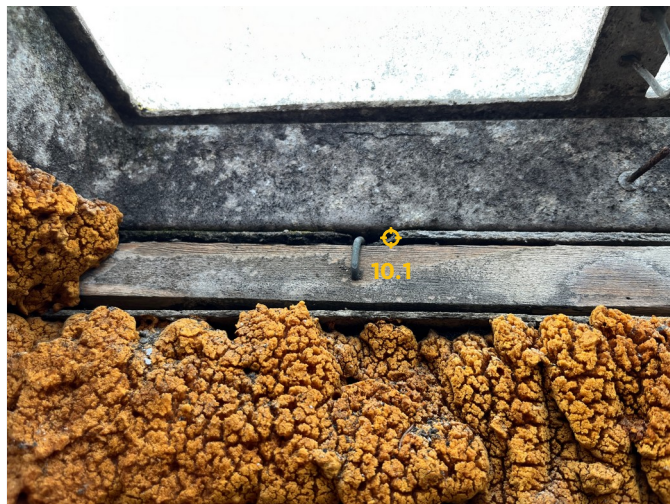
| Opmerking | De hoeveelheid betreft een schatting. |

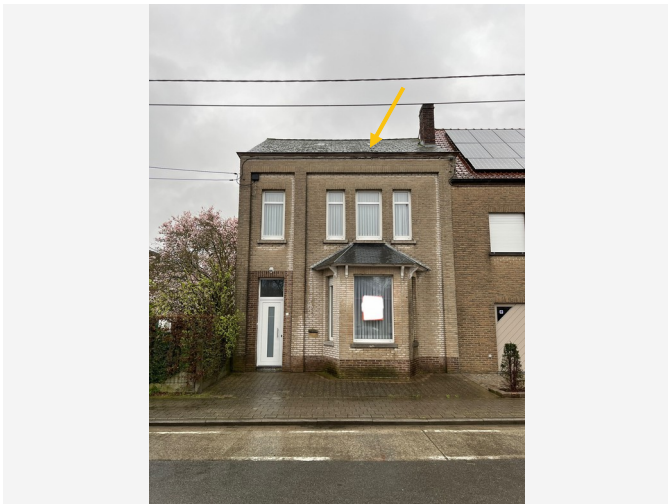
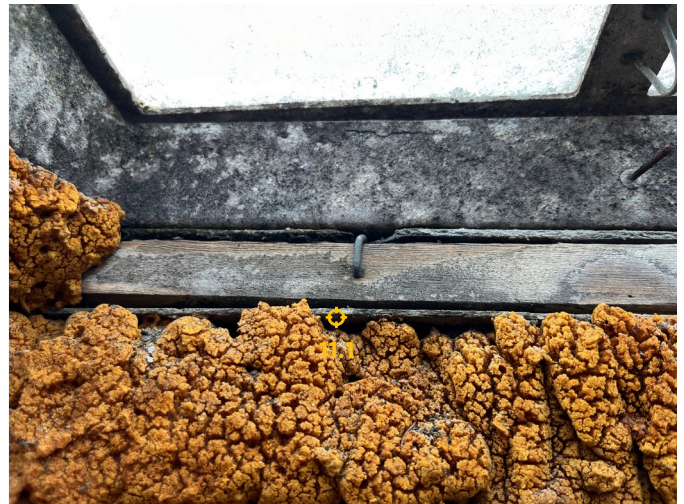
Het asbestmateriaal valt onder de mijlpaal van 2040.

Zorgvuldig beheren

- Zorg voor een veilig beheer. Vermijd het beschadigen van het asbestmateriaal. Controleer de toestand jaarlijks op wijzigingen.

- Hermetische zone (erkend asbestverwijderaar)  
Bij deze verwijdering van asbestmaterialen bestaat er een grote kans op vrijkomen van asbestvezels. Daarom mag dit enkel verwijderd worden door een erkend asbestverwijderaar in een hermetische zone. Bij het verwijderen moet steeds rekening worden gehouden met alle milieu- en veiligheidsvoorschriften. Codex boek VI, titel 3 of de website van OVAM

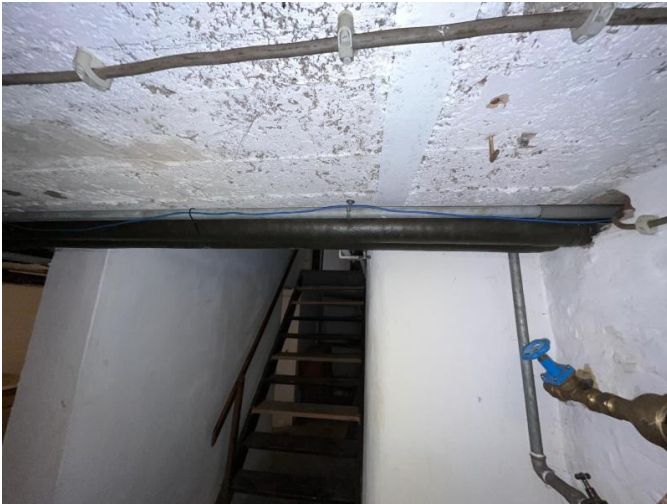
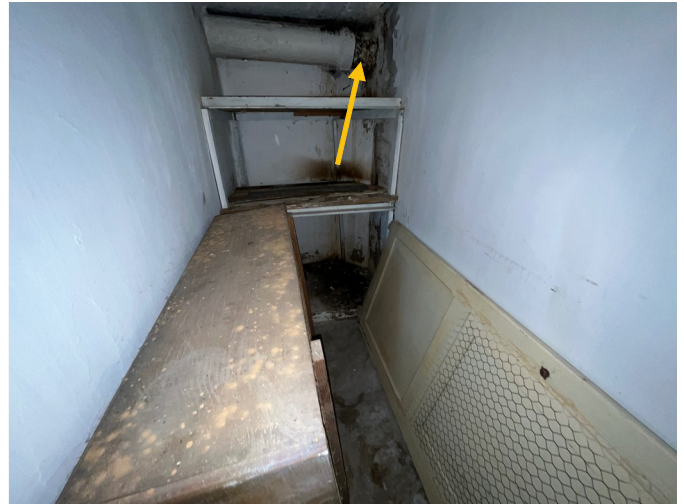
| Eindbeoordeling materiaalisico | Zeer laag materiaalisico en/of zeer lage kans op vezelvrijgave |

| Toestand van het materiaal | Licht beschadigd, licht verweerd. Intacte calciumsilicaatplaat of materiaal met categorie 3-gebondenheid |

| # | Type | Referentie | Resultaat |
|---|---|---|---|
| 11.1 | Puntmonster | M03 | Chrysotiel |

| Beschrijving | Onderdak cementplaat |

Het asbestmateriaal valt onder de mijlpaal van 2040.

Zorgvuldig beheren

- Zorg voor een veilig beheer. Vermijd het beschadigen van het asbestmateriaal. Controleer de toestand jaarlijks op wijzigingen.
- Voer bijkomende staalname(s) uit.

- Eenvoudige handelingen: mag via doe-het-zelf of door werknemer(s) met opleidingsattest eenvoudige handelingen  
Bij het uitvoeren van eenvoudige handelingen, zoals toegestaan via doe-het-zelfmethoden of door werknemers met een opleidingsattest, is het gebruik van de juiste persoonlijke beschermingsmiddelen (PBM's) verplicht om blootstelling aan asbestvezels te voorkomen. Wij adviseren echter om asbest te laten verwijderen door een werknemer met opleidingscertificaat. Maar het is ook toegestaan via de doe-het-zelfmethode, mits de juiste voorzorgsmaatregelen en PBM's in acht worden genomen. De te gebruiken PBM's zijn:
  - FFP3-mondmasker of halfgelaatsmasker met P3 filter
  - wegwerpoverall (Tyvek CATIII, type 5en 6)

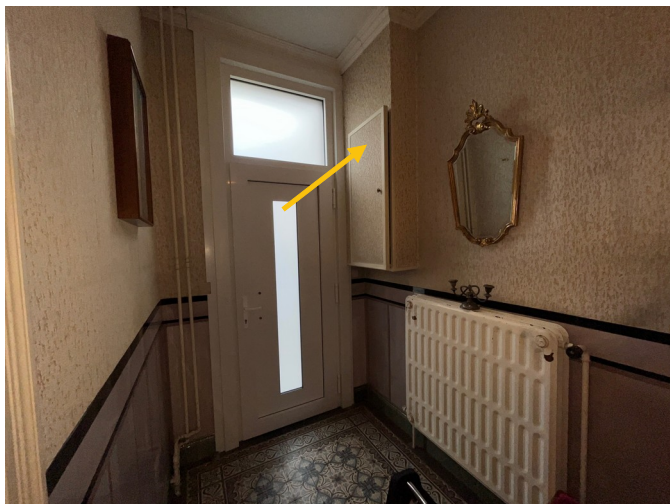
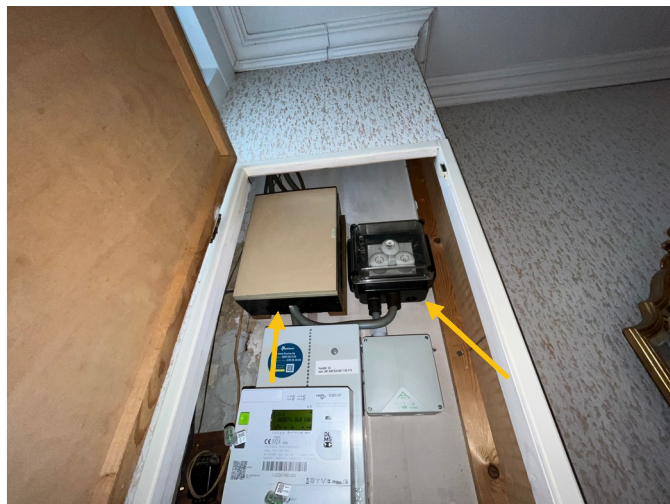
| Identificatiemethode | <p>De asbestdeskundige beoordeelt het materiaal als asbestverdacht en dus asbesthoudend, en dit zonder monstername.</p> <p>Motivatie: De monstername brengt andere schade aan dan schade die inherent is aan de monstername.</p> |

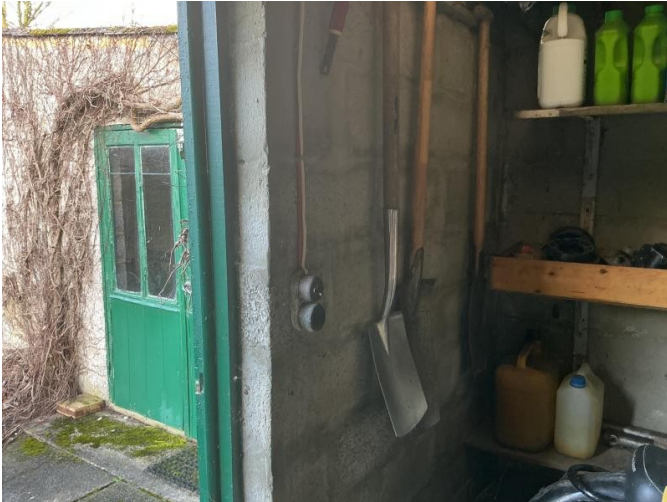
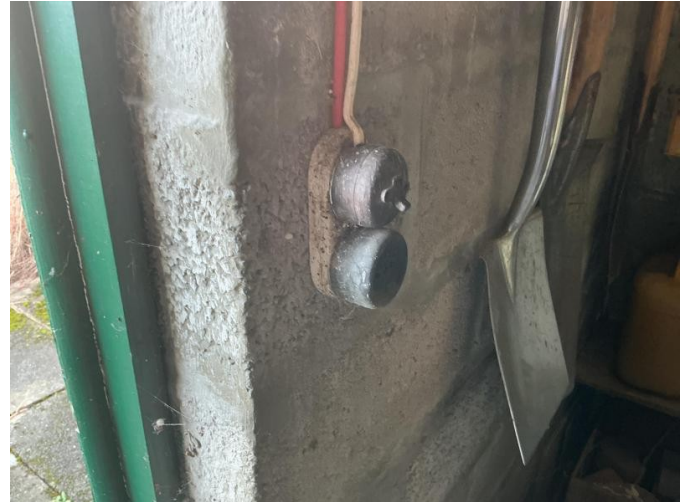
## Fiche 14: Bakeliet – Stopcontacten & schakelaars (binnen)

Asbestmateriaal

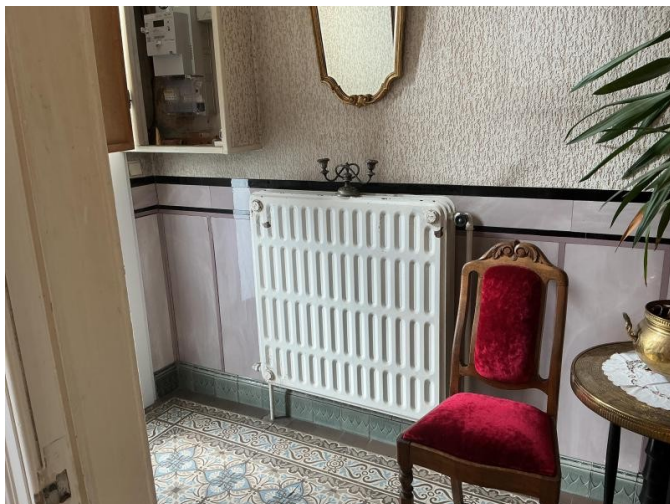
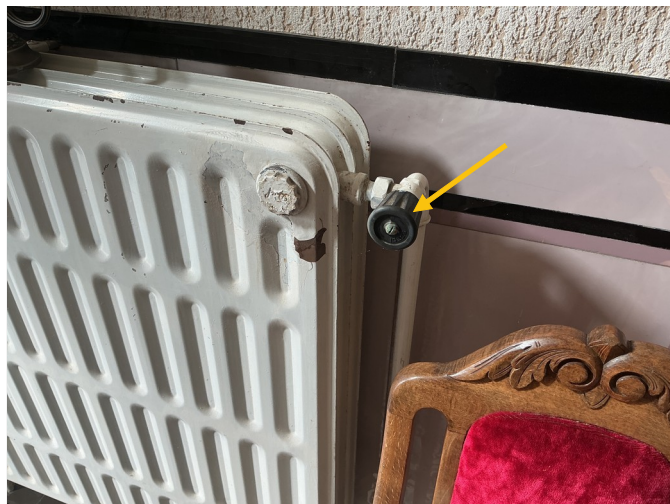
| Identificatiemethode | <p>De asbestdeskundige beoordeelt het materiaal als asbestverdacht en dus asbesthoudend, en dit zonder monstername.</p> <p>Motivatie: De monstername brengt andere schade aan dan schade die inherent is aan de monstername.</p> |

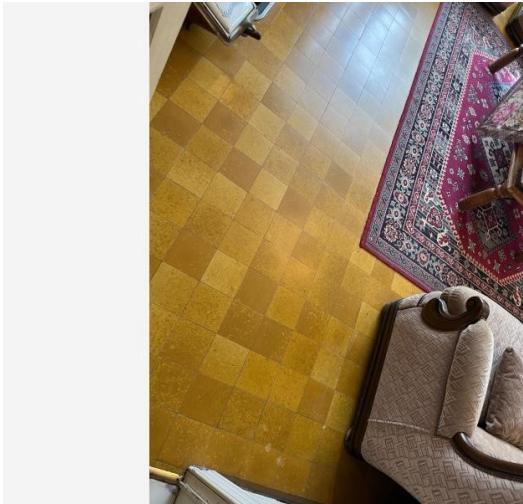
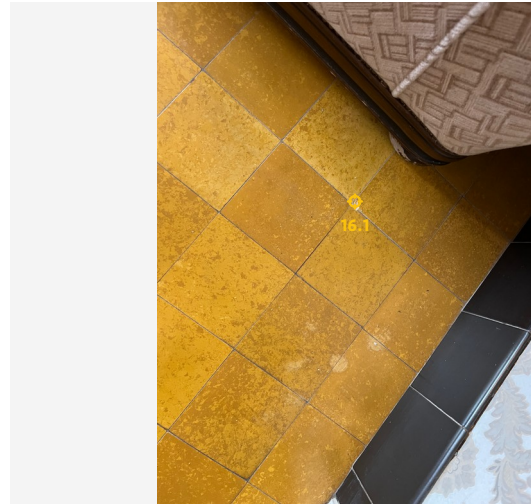
| Identificatiemethode | <p>De asbestdeskundige beoordeelt het materiaal als asbestverdacht en dus asbesthoudend, en dit zonder monstername.</p> <p>Motivatie: De monstername brengt andere schade aan dan schade die inherent is aan de monstername.</p> |

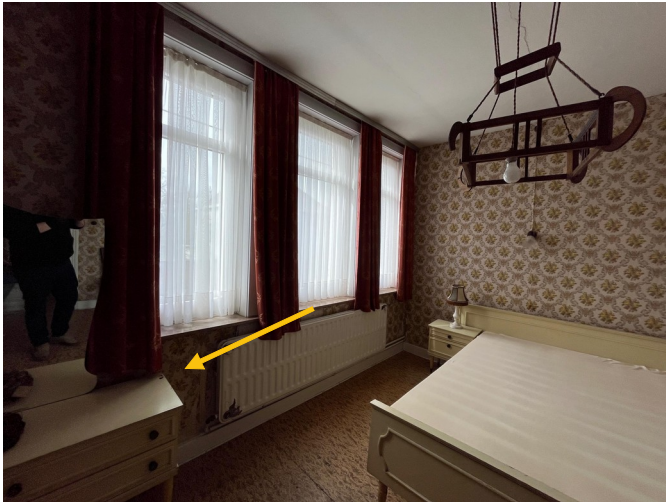
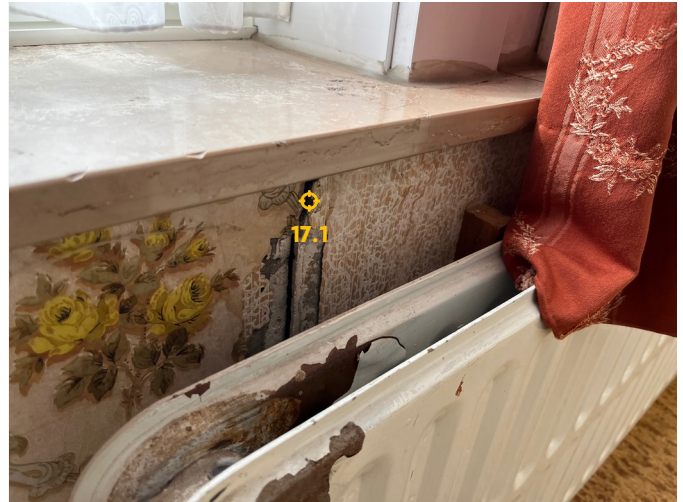
## Fiche 17: Wandbekleding bestaande uit platen- Binnen (type menuiserie)

Asbestmateriaal

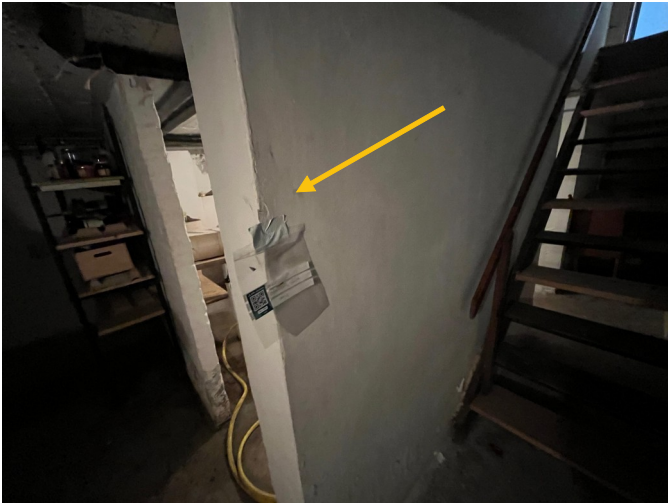
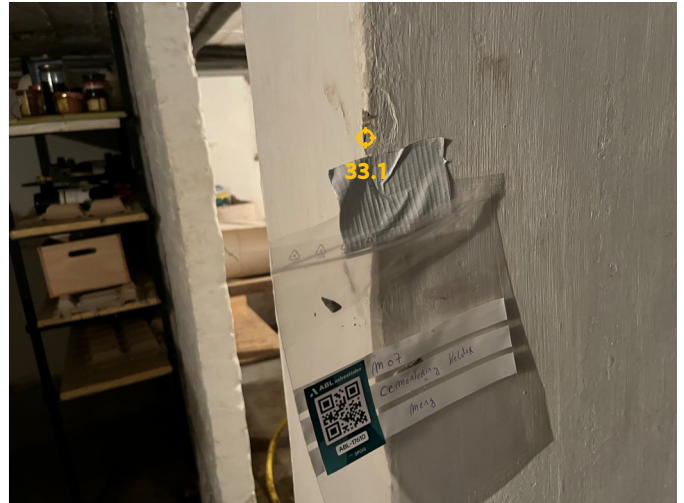
## Fiche 33: Cementering binnen kelder

Geen asbest

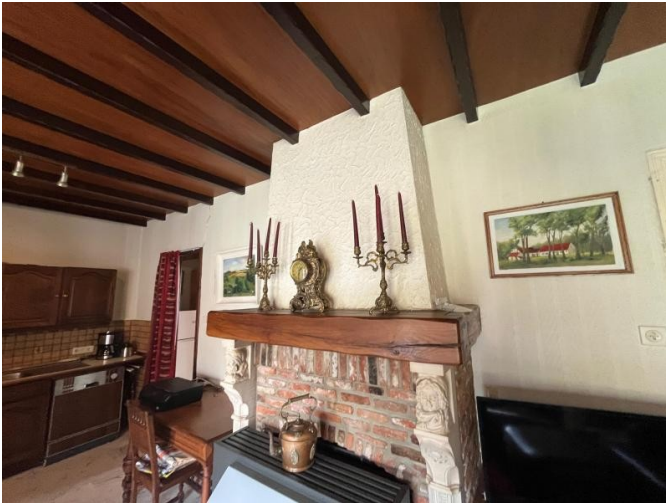
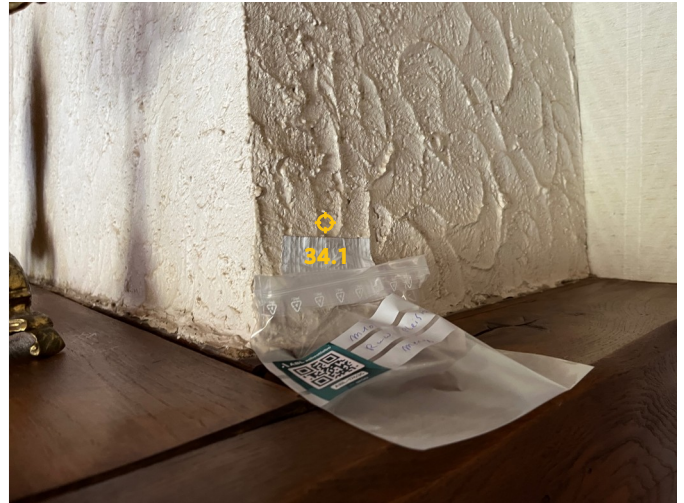
## Fiche 34: Ruw pleisterwerk binnenwand

Geen asbest

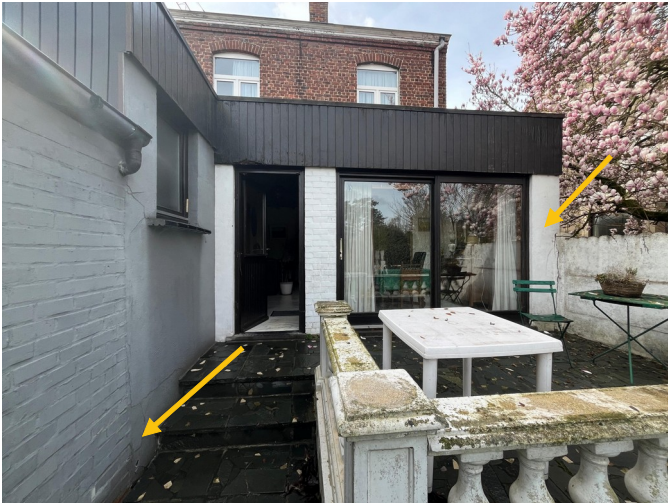
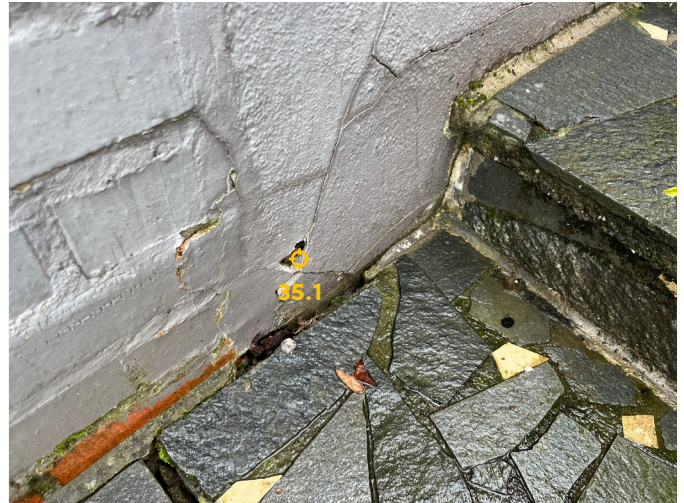
## Fiche 35: Crepi (buiten)

Geen asbest

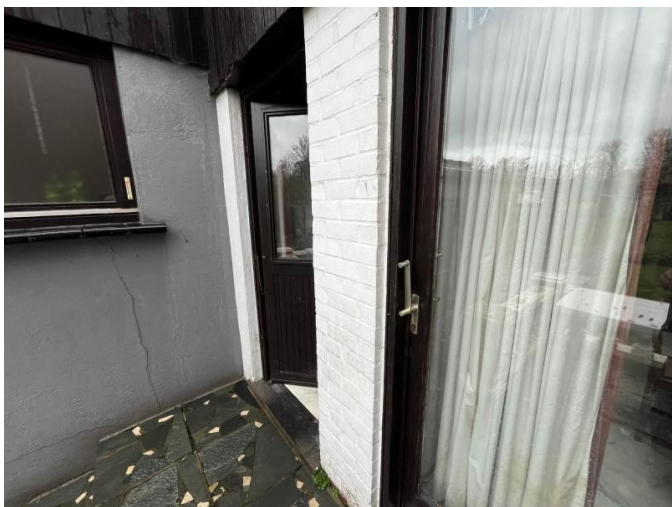
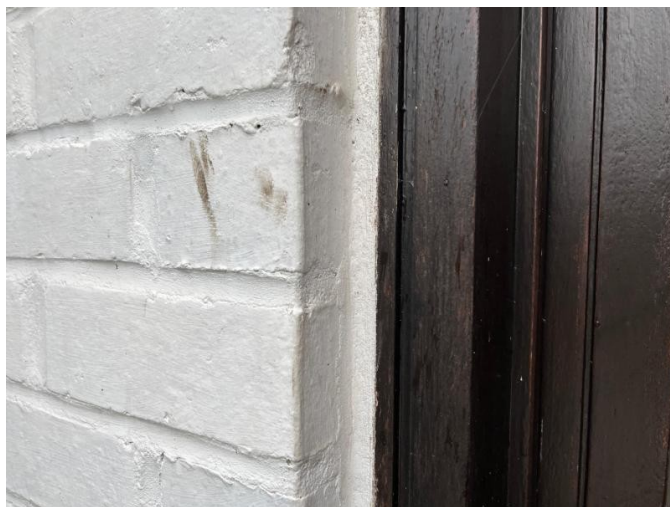
## Fiche 39: Afdichtingsmateriaal (mastiek,kit,..) aan schrijnwerk - Niet verdacht

| Beschrijving | Notitie | Terug te vinden op plannen |
|---|---|---|
| Fiche 39: Afdichtingsmateriaal (mastiek,kit,...) aan schrijnwerk - Niet verdacht | Het aanwezig afkittingsmateriaal is niet asbest-verdacht. | Plan 1.18: Algemeen |
