# Asbestinventarisatetest

Gasmeterstraat 25, 9600 Ronse

Attestnummer : 20260408-000308.000

Uitgegeven op : 08.04.2026

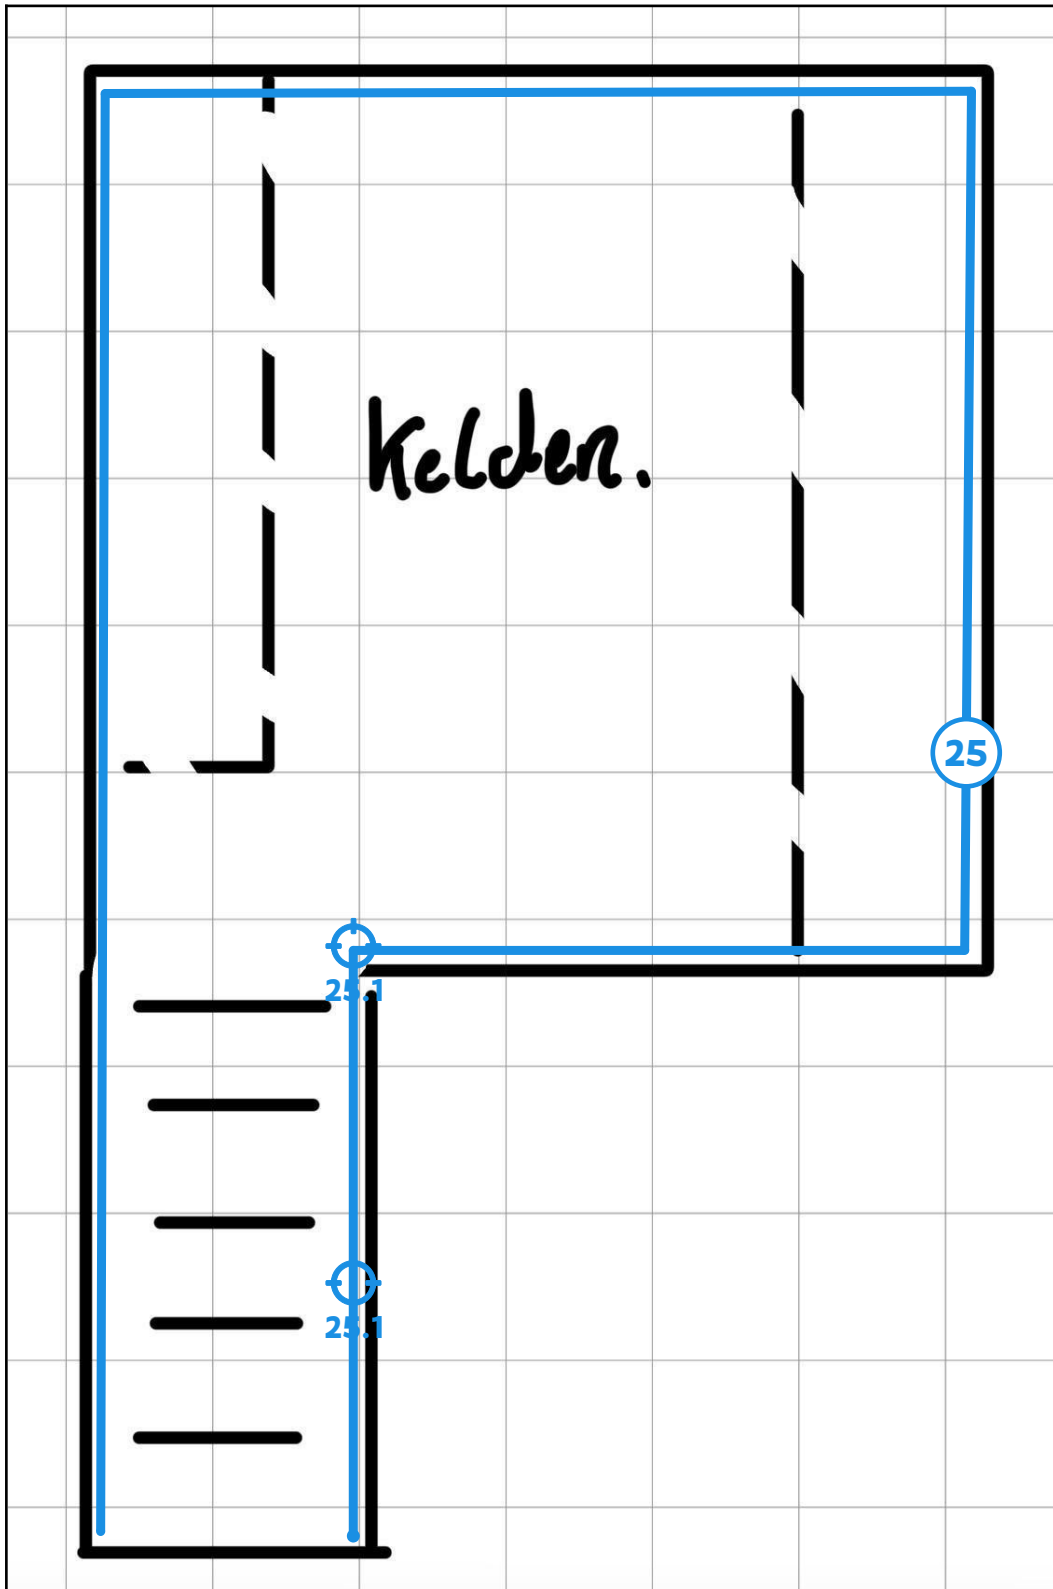
## Plan 1.2: -1

25. Cementering binnen - kelder	Geen asbest	-
25.1 Code: M13	Mengmonster	-

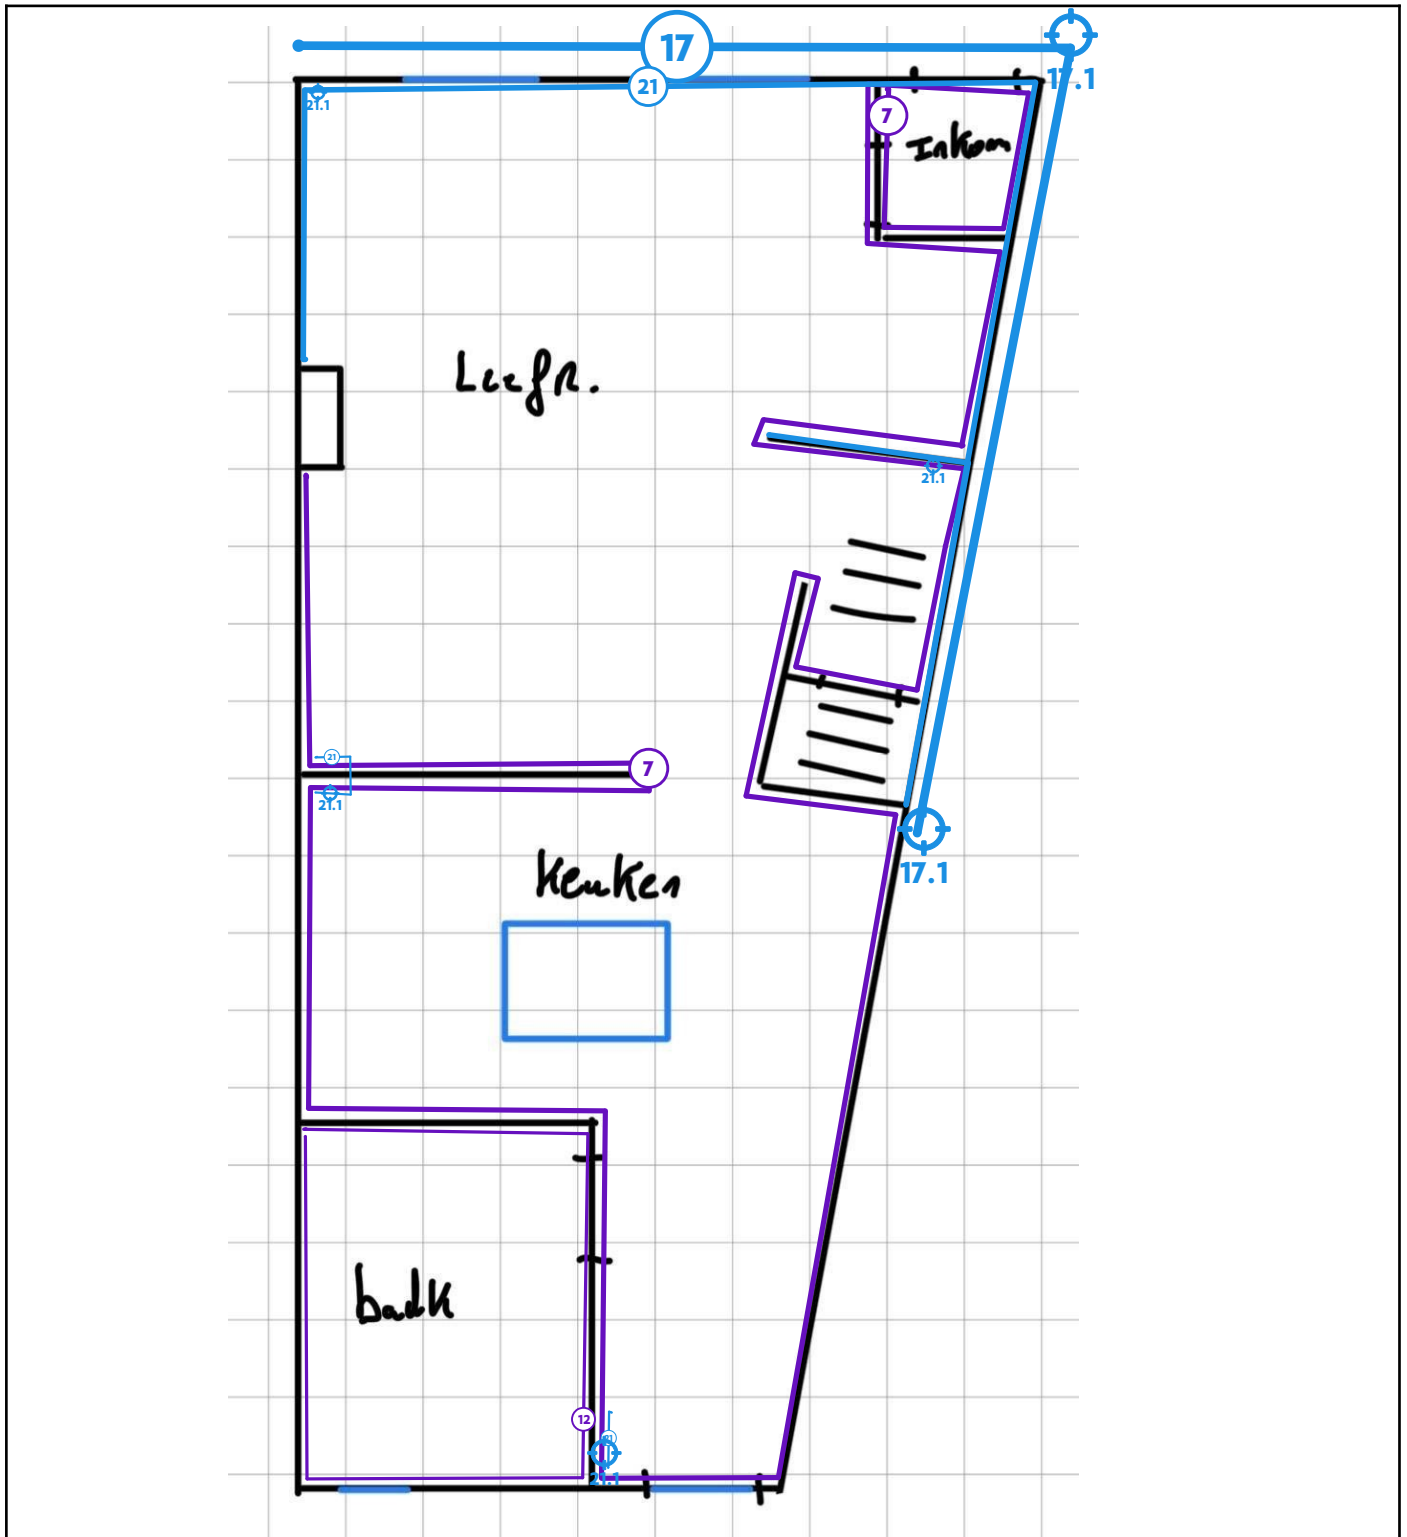
# Plan 1.4: Gelijkvloers

7. Valse wand(en)/voorzetwand(en) - Gipskarton-Pvc-hout	Advies	-
12. Tegellijm achter wandtegels & plinten	Advies	-
17. Crepi (buiten)	Geen asbest	-
17.1 Code: M03	Mengmonster	-
21. Pleisterwerk wanden	Geen asbest	-
21.1 Code: M01	Mengmonster	-

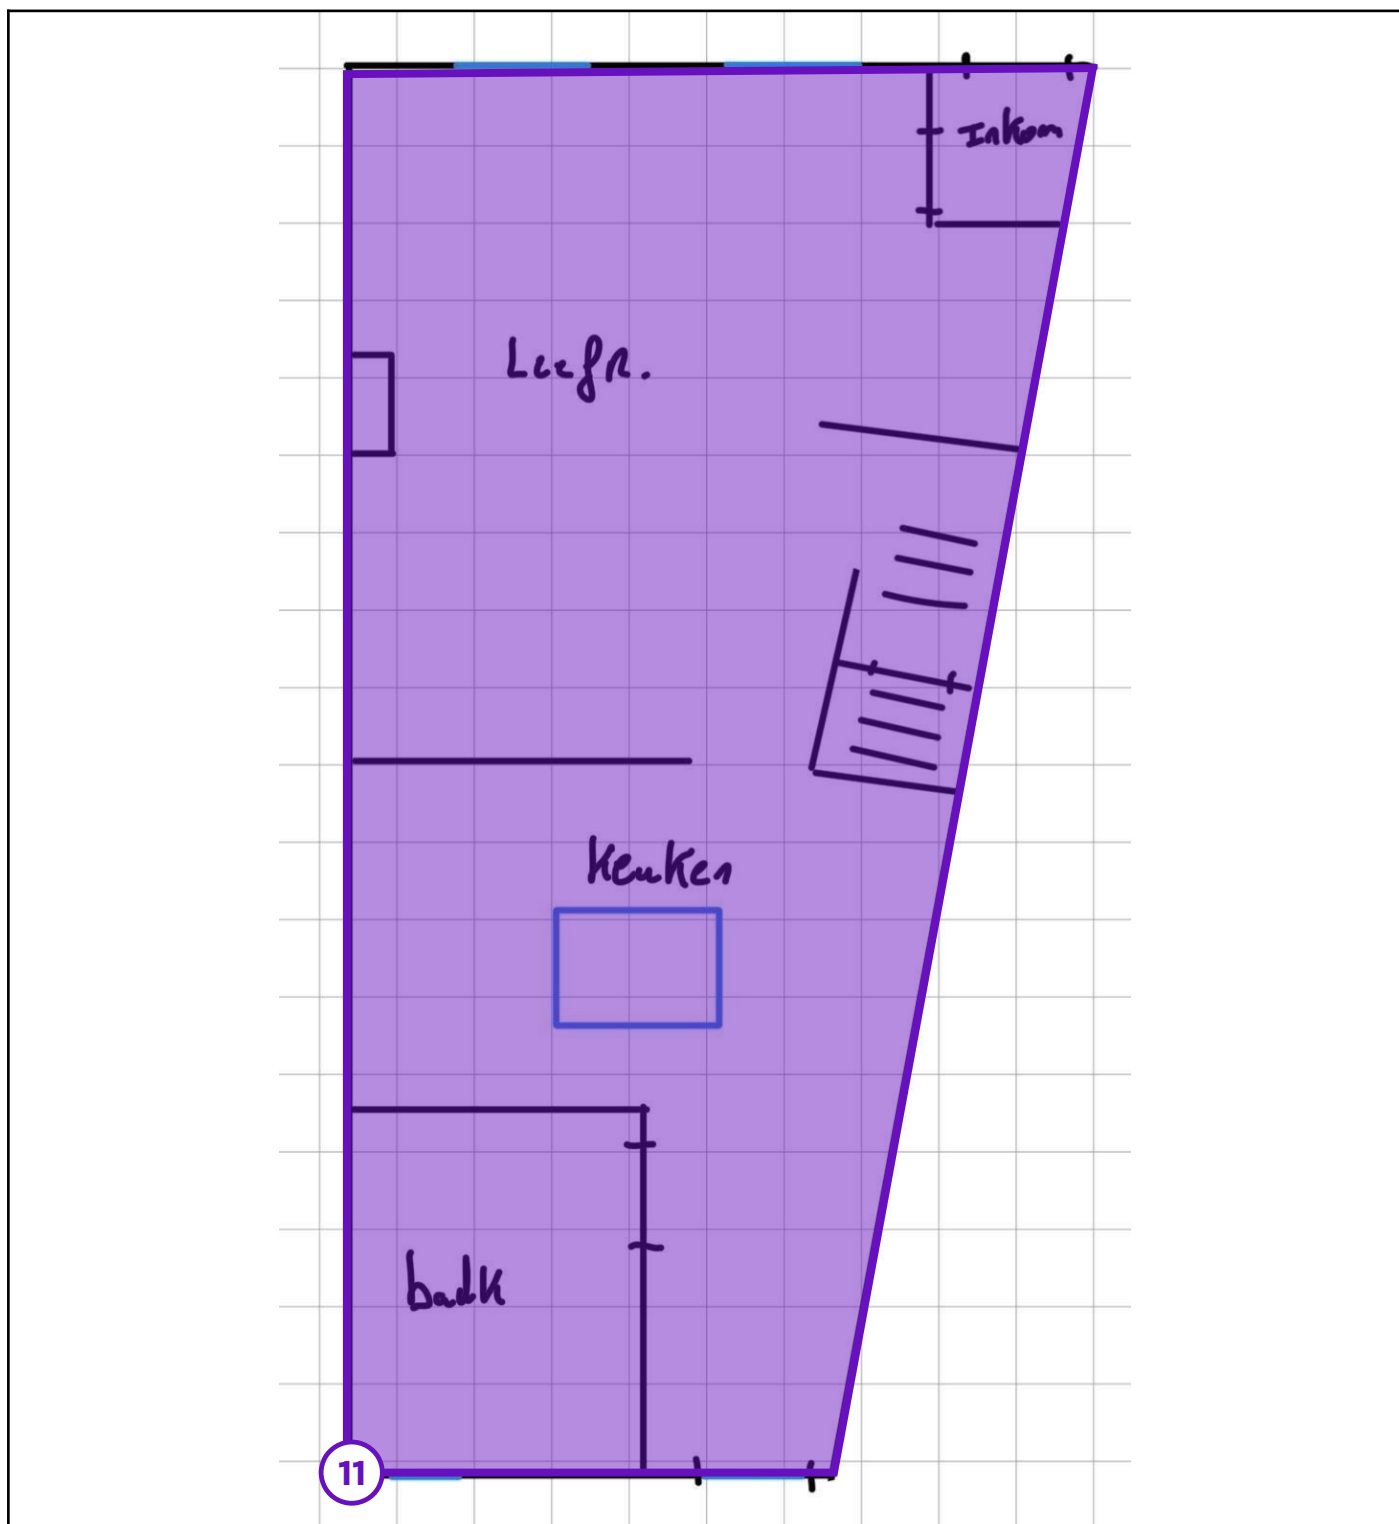
## Plan 1.5: Gelijkvloers

11. Tegellijm onder vloertegels en achter plinttegels	Advies	-
---	--------	---

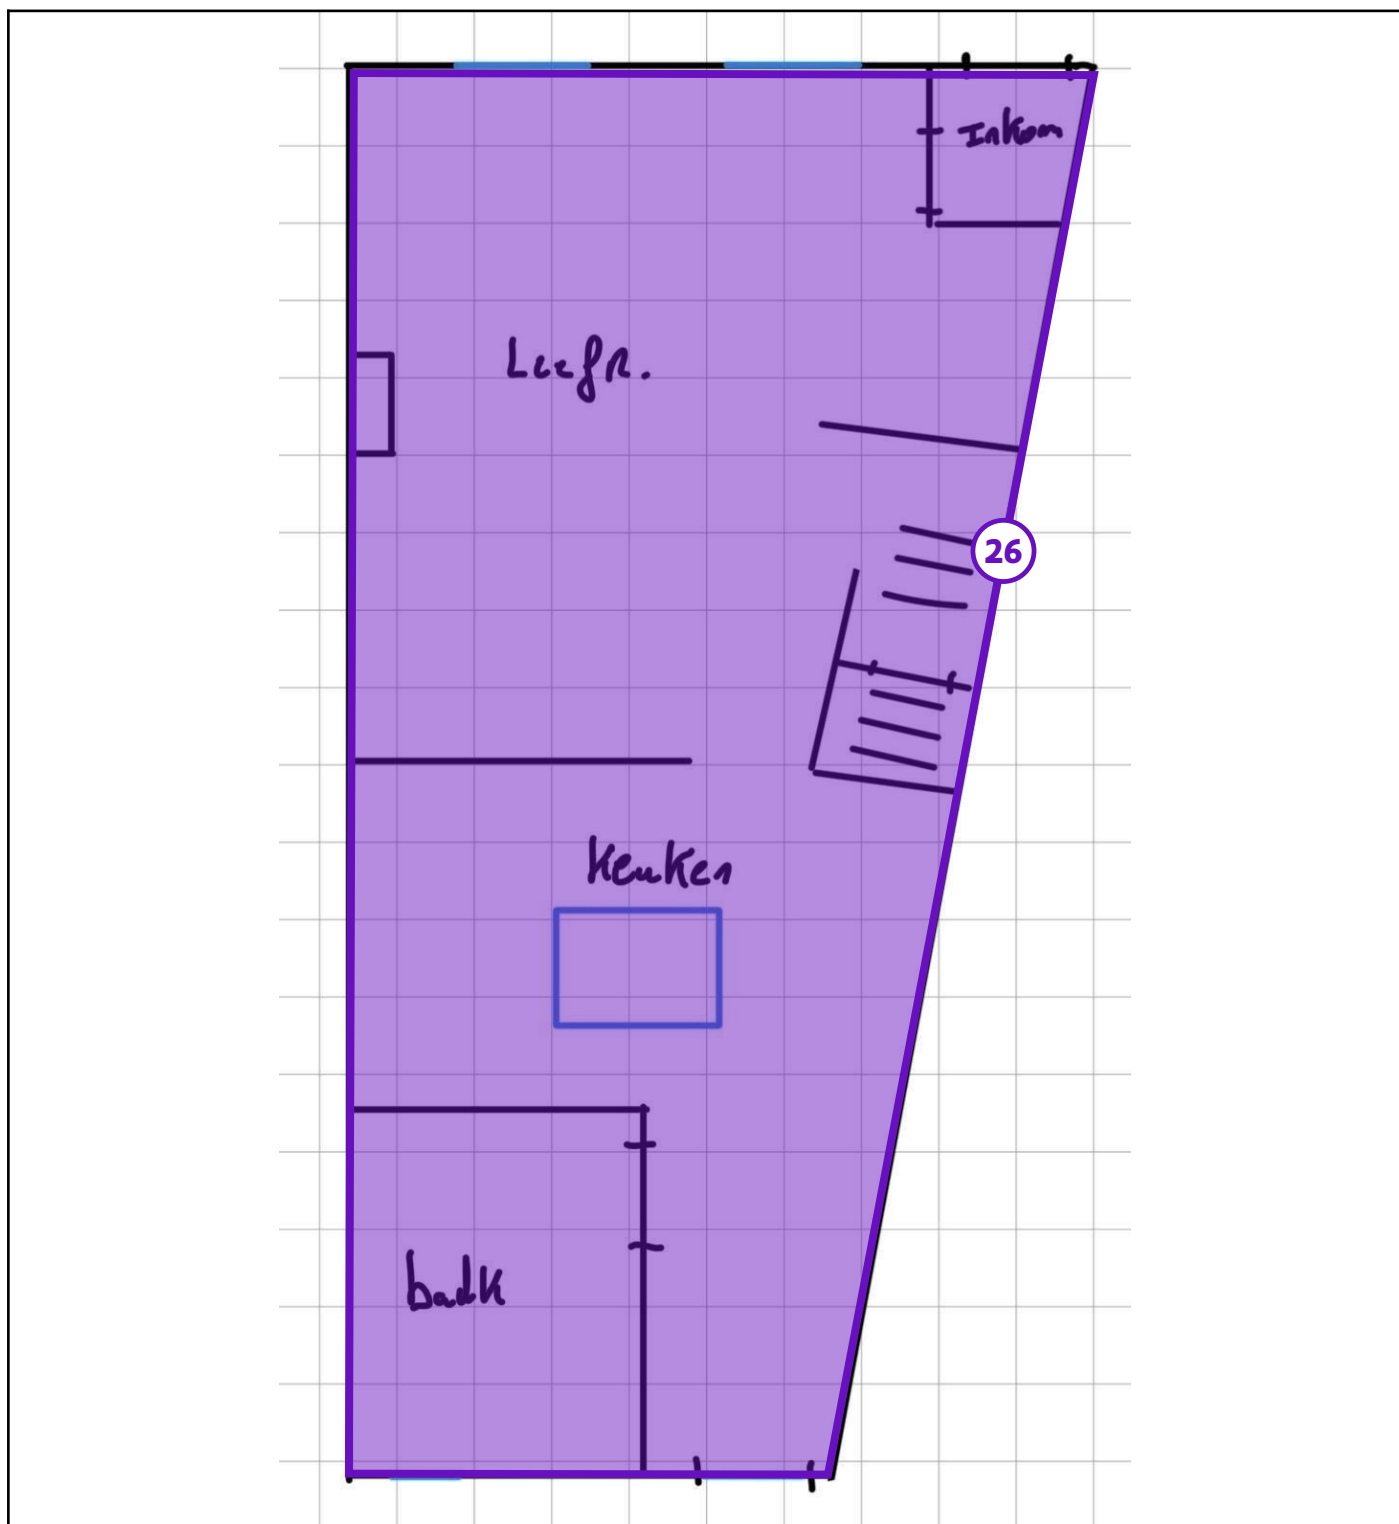
## Plan 1.6: Gelijkvloers

Beschrijving	Type	Actie
26. Plafondafwerking in gipskarton/hout/pvc	Overige ruimte of materiaal	-

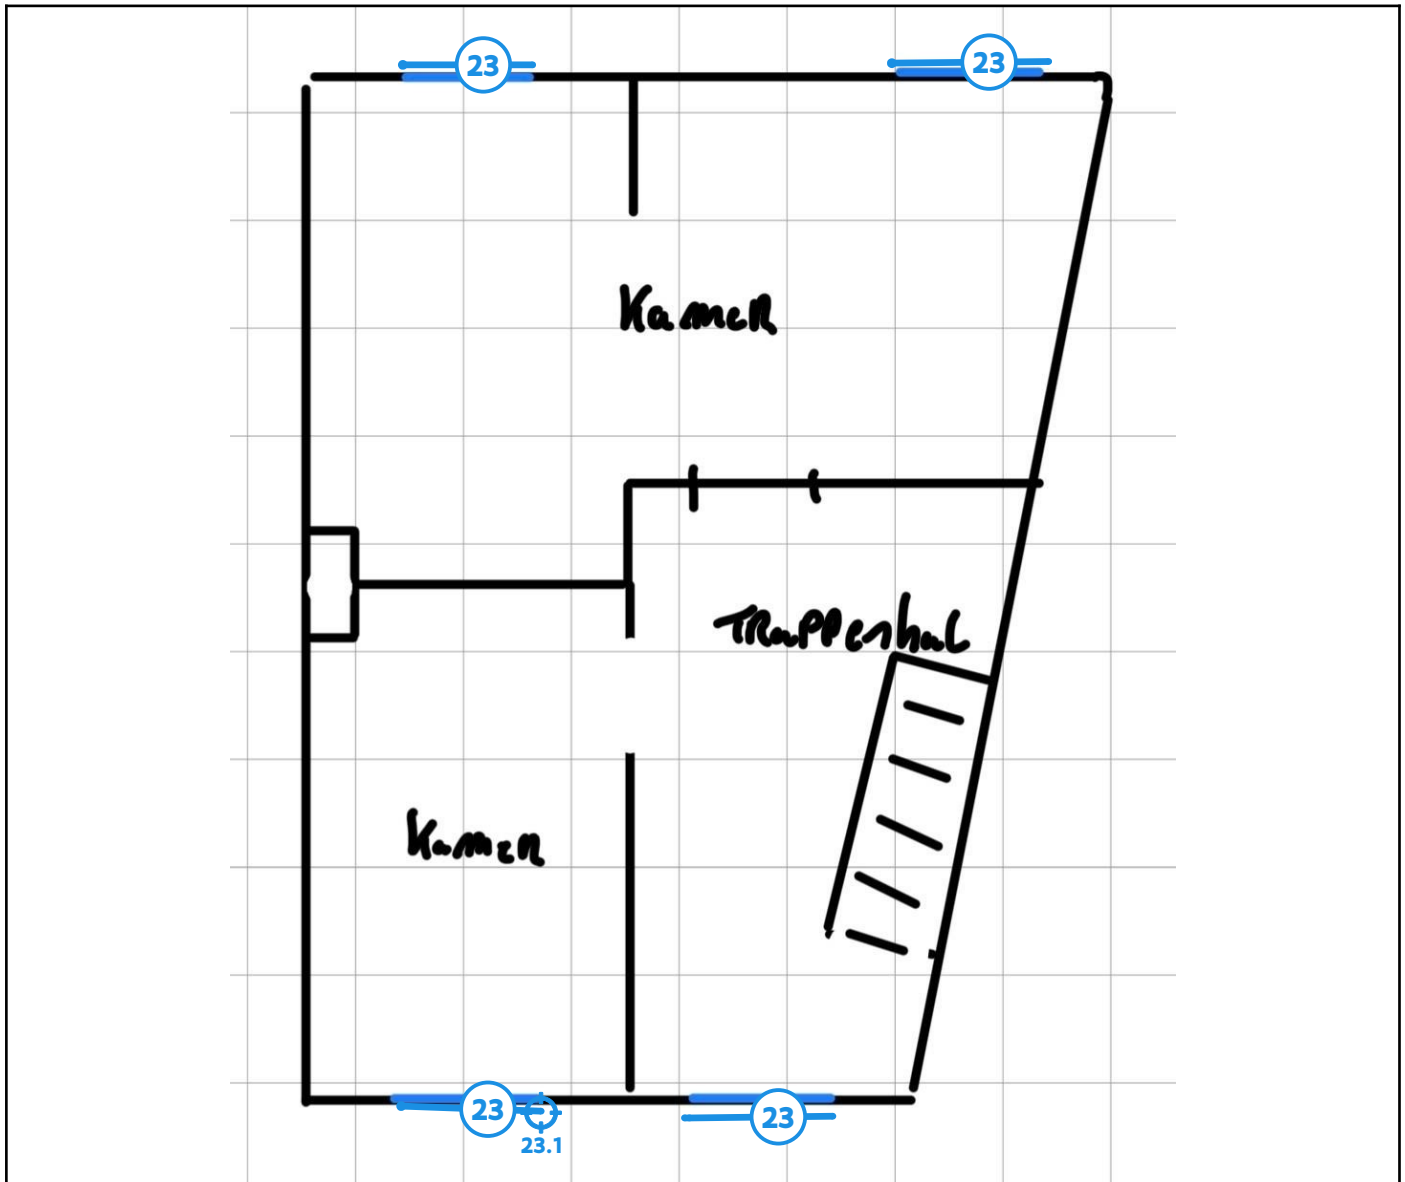
## Plan 1.7: 1ste

Beschrijving	Type	Actie
23. Mastiek/kit tussen muur en profiel buiten	Geen asbest	-
23.1 Code: M08	Puntmonster	-

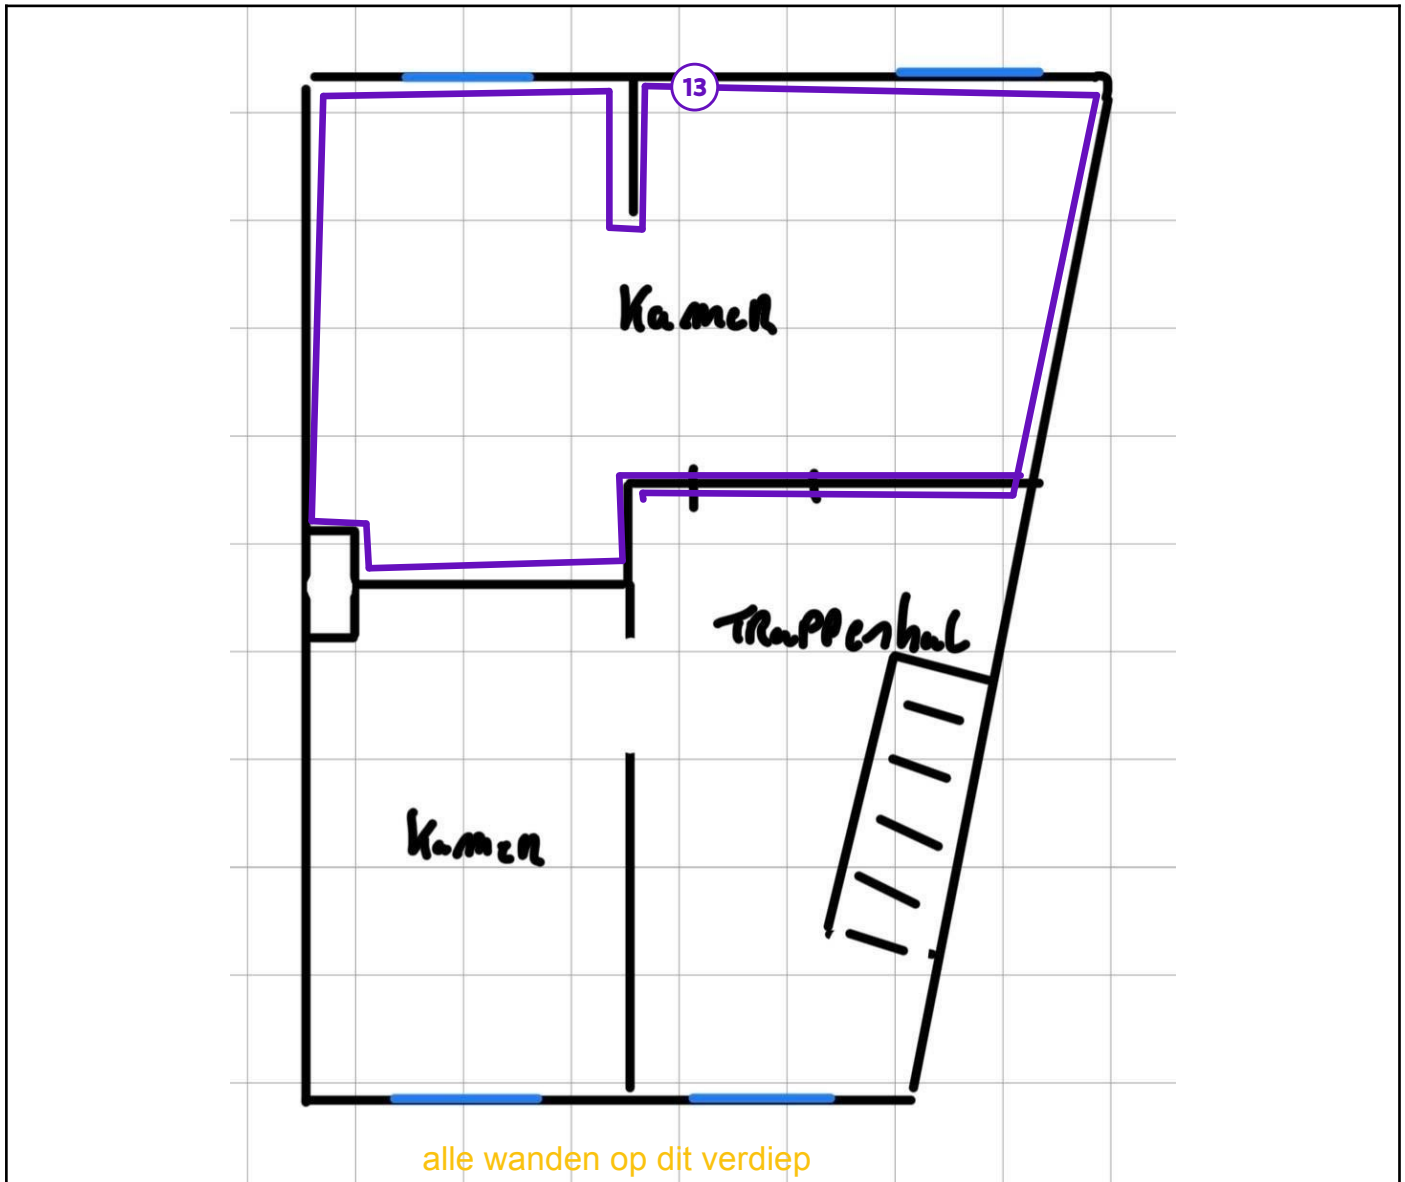
## Plan 1.8: 1ste

Beschrijving	Type	Actie
7. Valse wand(en)/voorzetwand(en) - Gipskarton-Pvc-hout	Advies	-
13. Afsmeerlagen aan voegen tussen gipskartonplaten niet waarneembaar	Advies	-

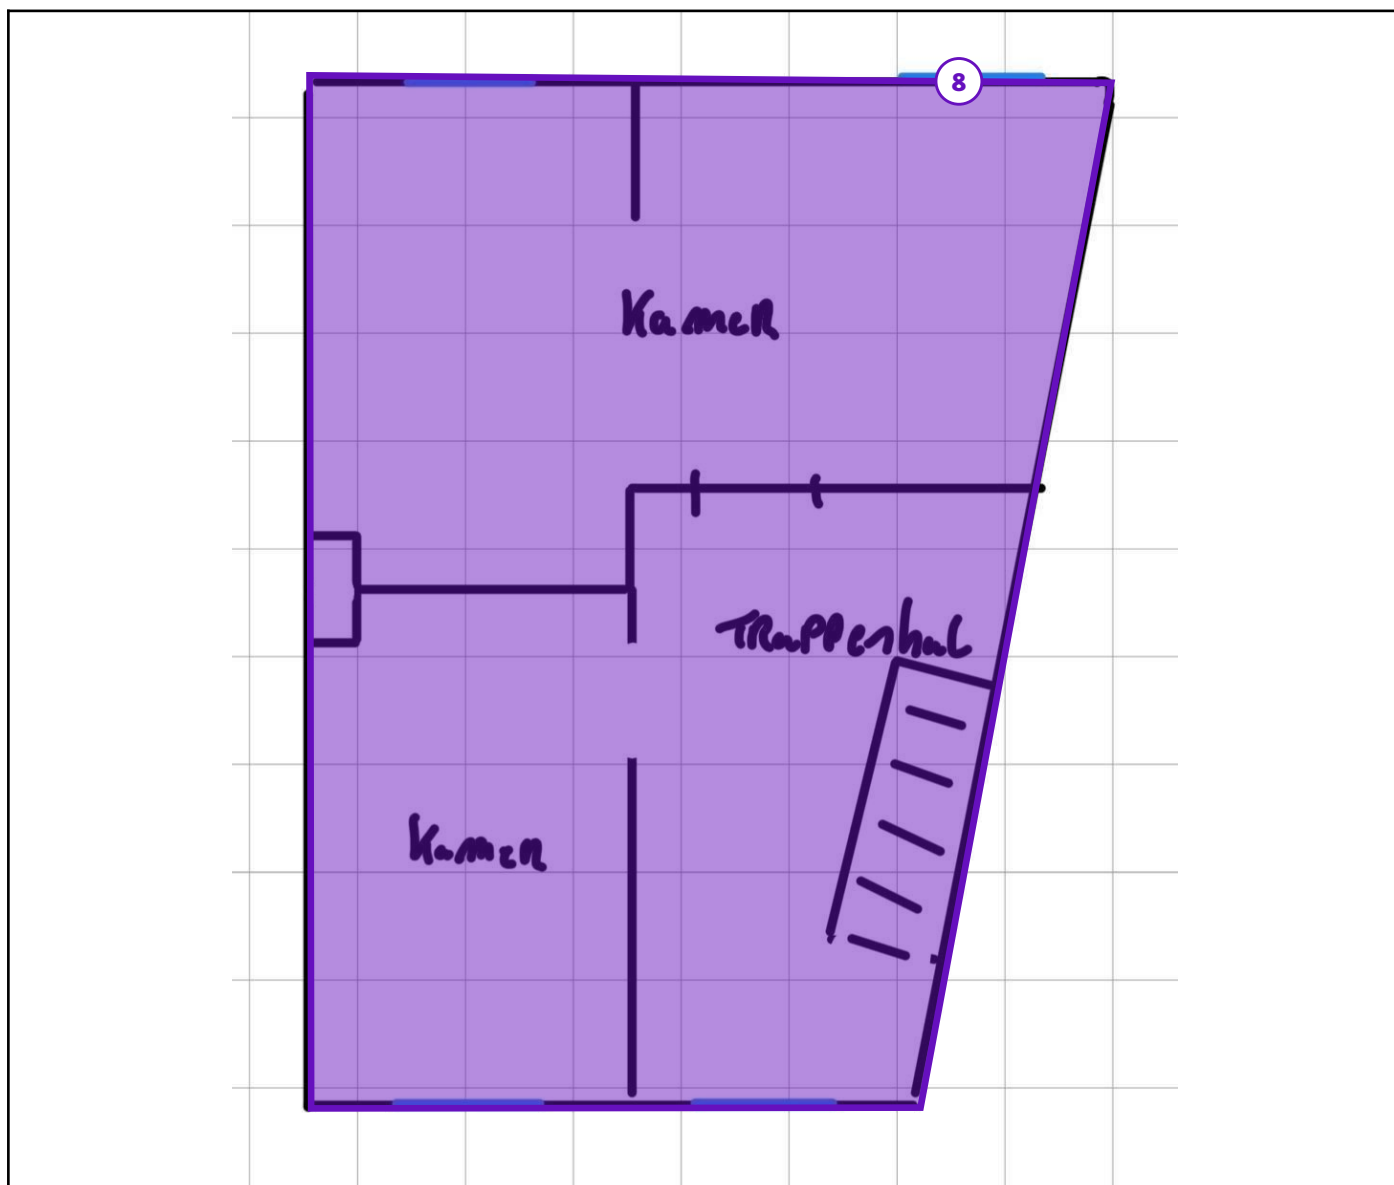
## Plan 1.9: 1ste

Beschrijving	Type	Actie
8. Vloerbekleding - Niet verdacht	Advies	-

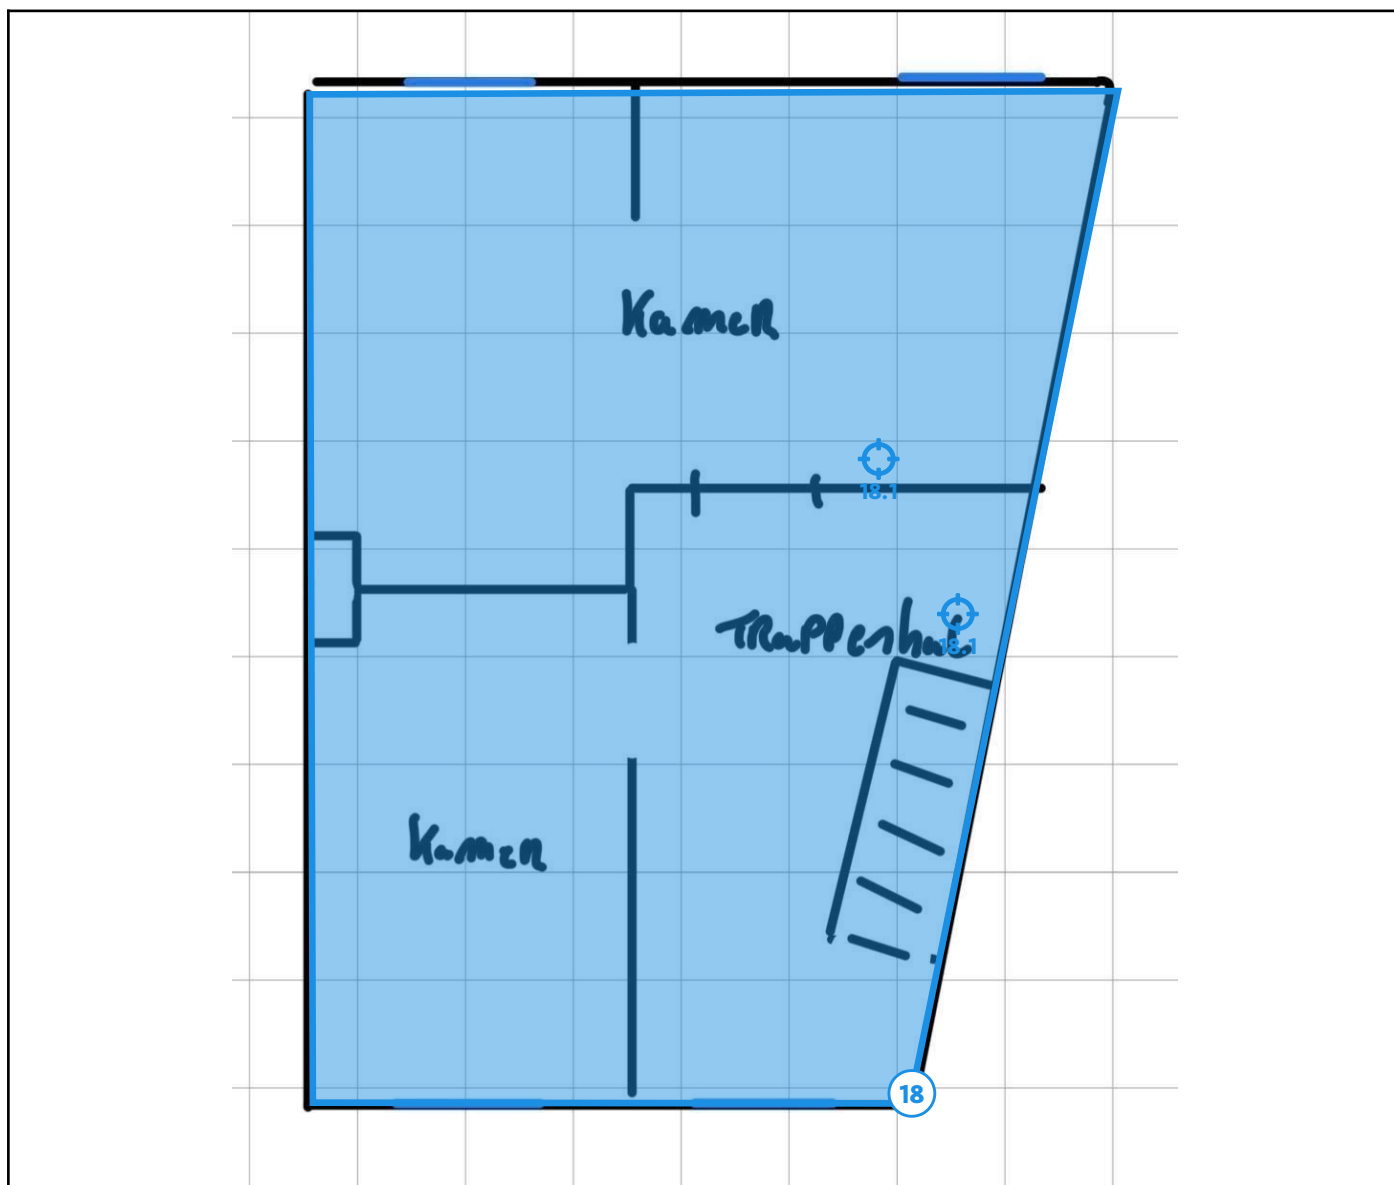
## Plan 1.10: 1ste

Beschrijving	Type	Actie
18. Pleisterwerk plafonds	Geen asbest	-
18.1 Code: M02	Mengmonster	-

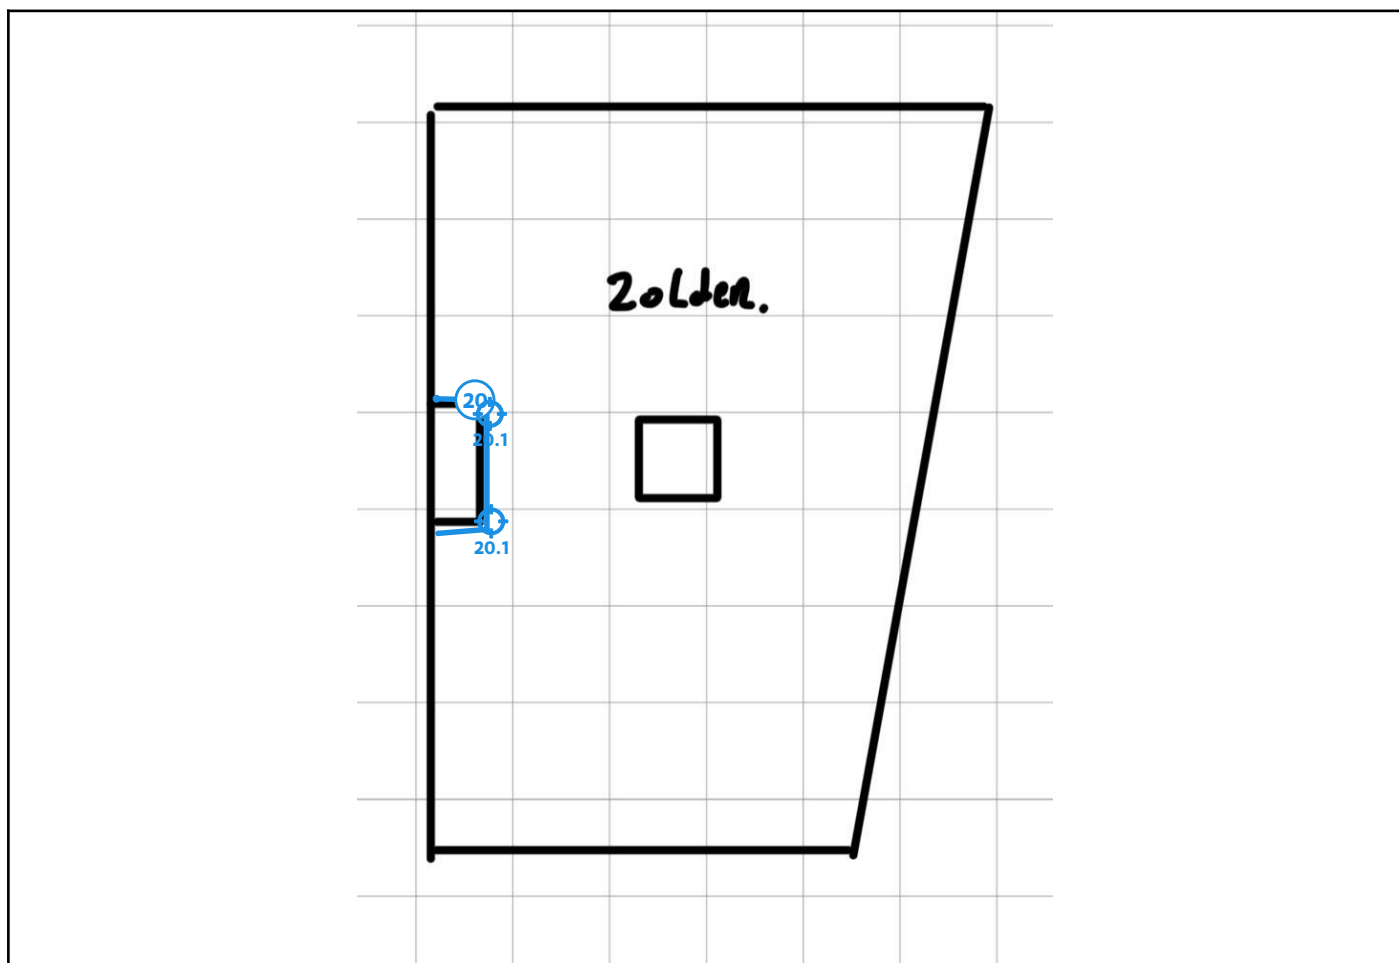
## Plan 1.11: 2de

Beschrijving	Type	Actie
20. Cementering binnen - schouw 2de	Geen asbest	-
20.1 Code: M10	Mengmonster	-

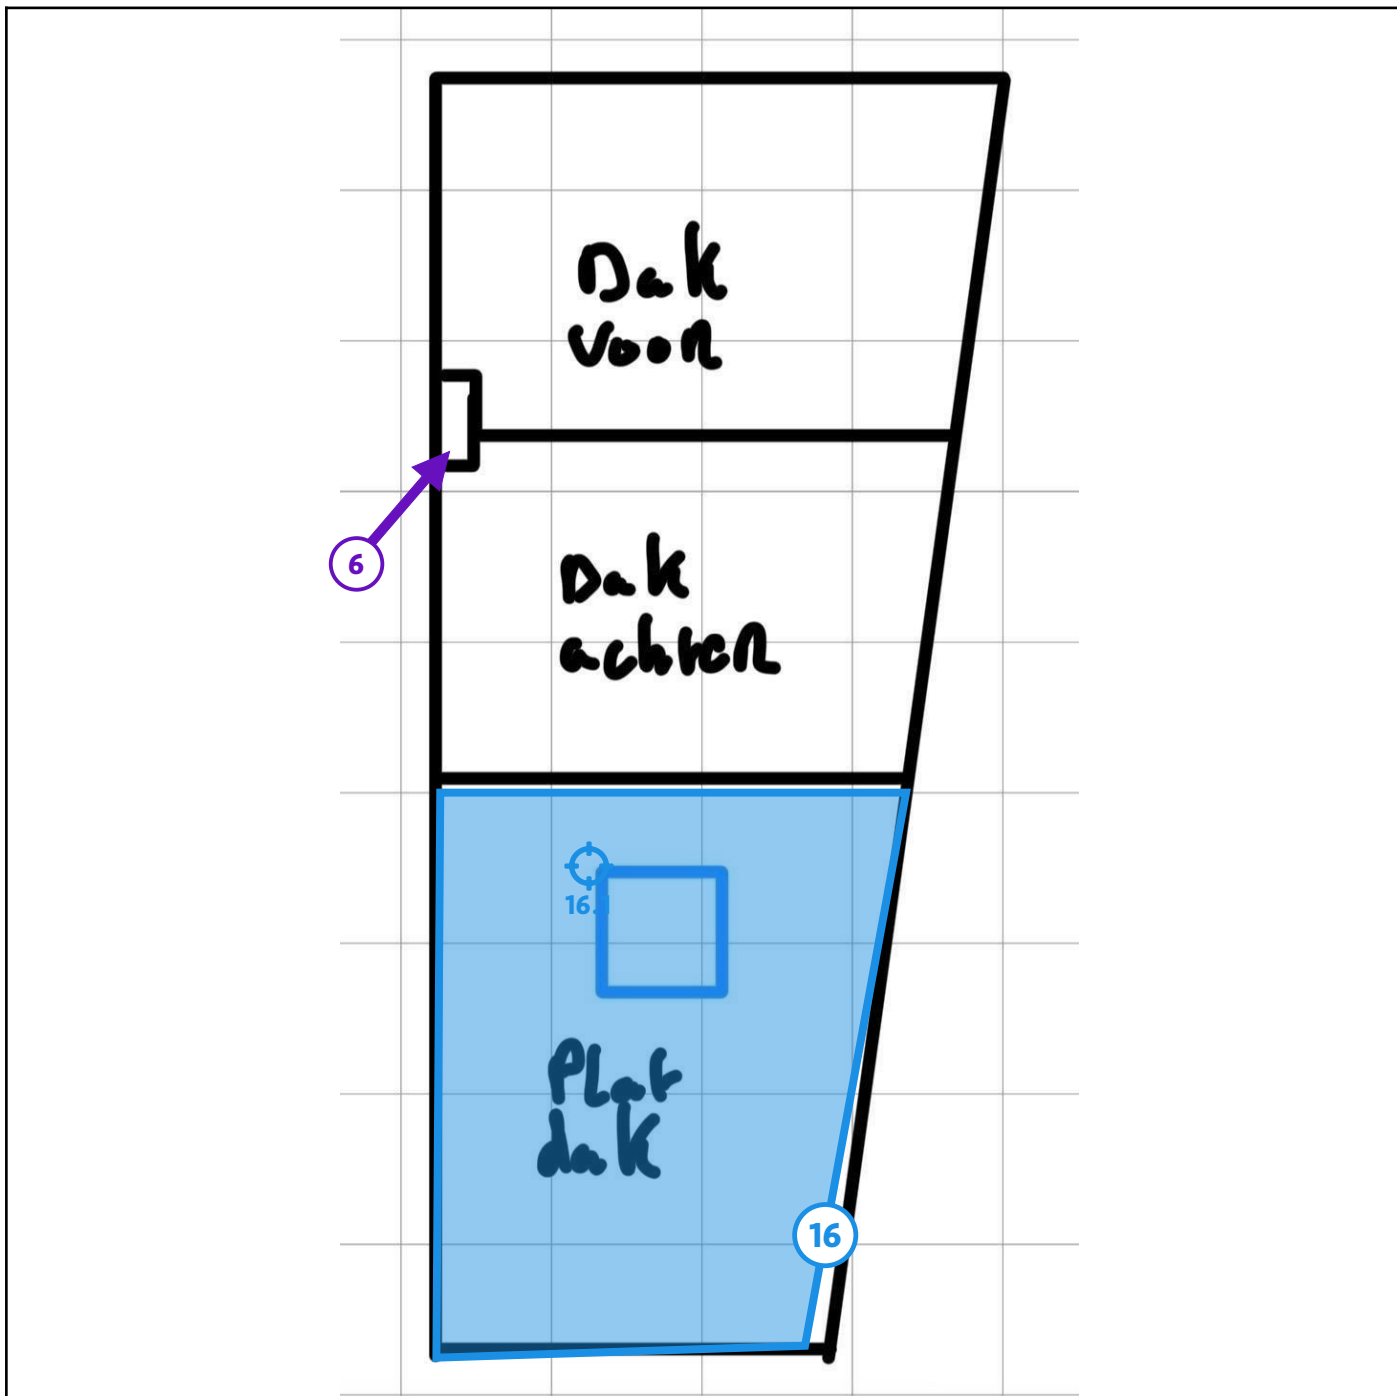
## Plan 1.15: Daken

Beschrijving	Type	Actie
6. Binnenzijde en bovenzijde van de schouw	Beperking	-
16. Dakbedekking - Roofing	Geen asbest	-
16.1 Code: M06	Puntmonster	-

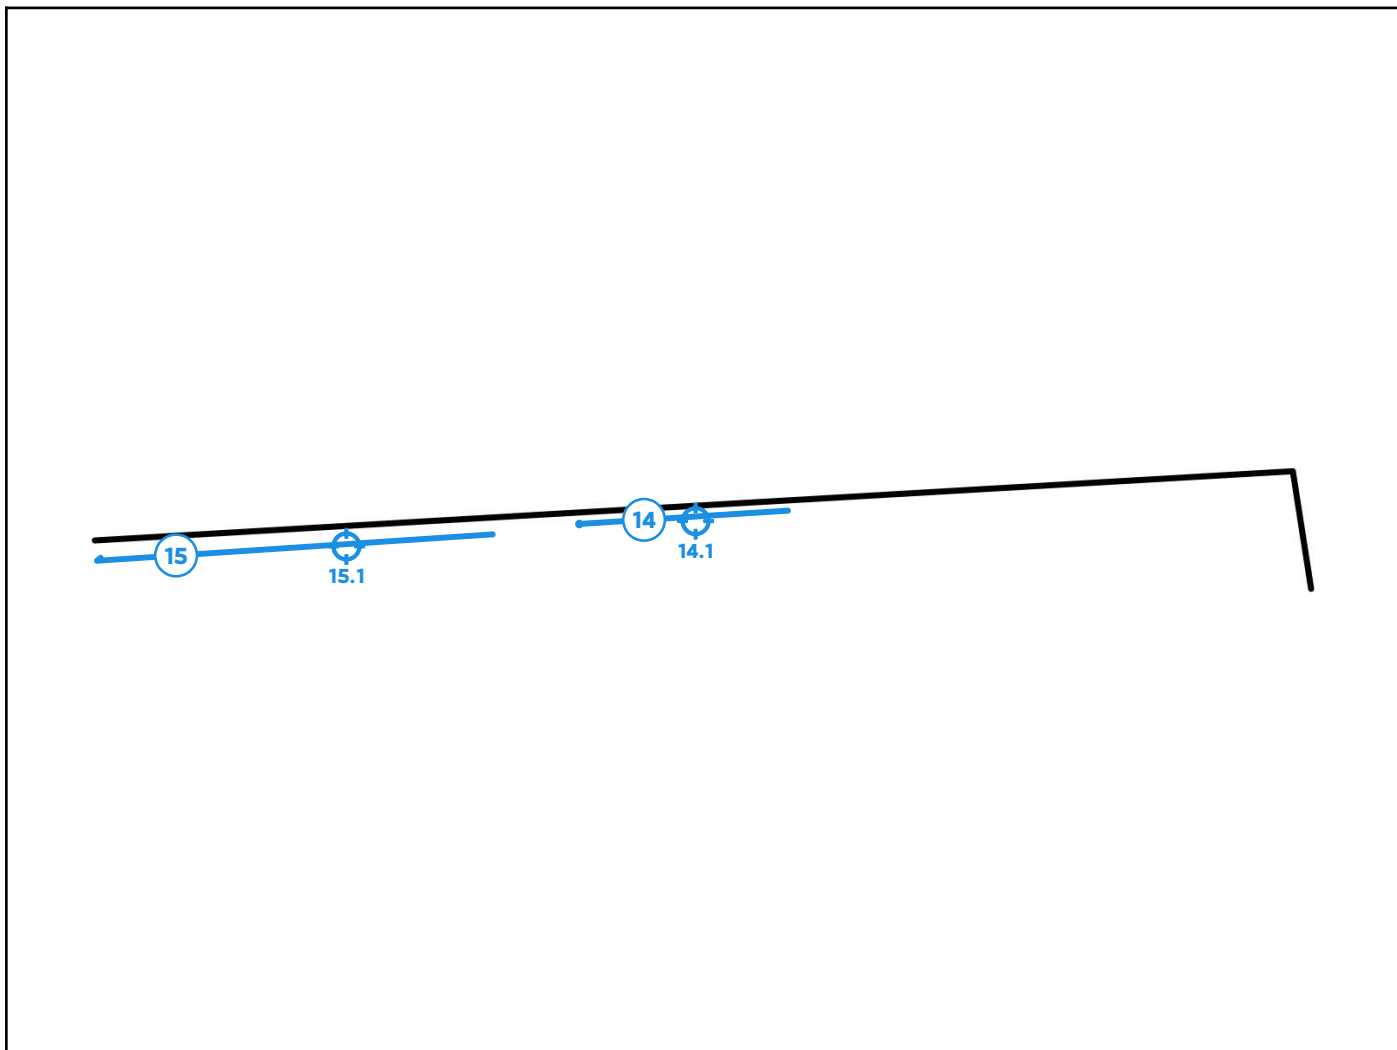
## Plan 2.1: Constructie plan

Beschrijving	Type	Actie
14. Resten - golfplaten aan wand	Geen asbest	-
14.1 Code: M05	Puntmonster	-
15. Cementering buiten	Geen asbest	-
15.1 Code: M04	Mengmonster	-

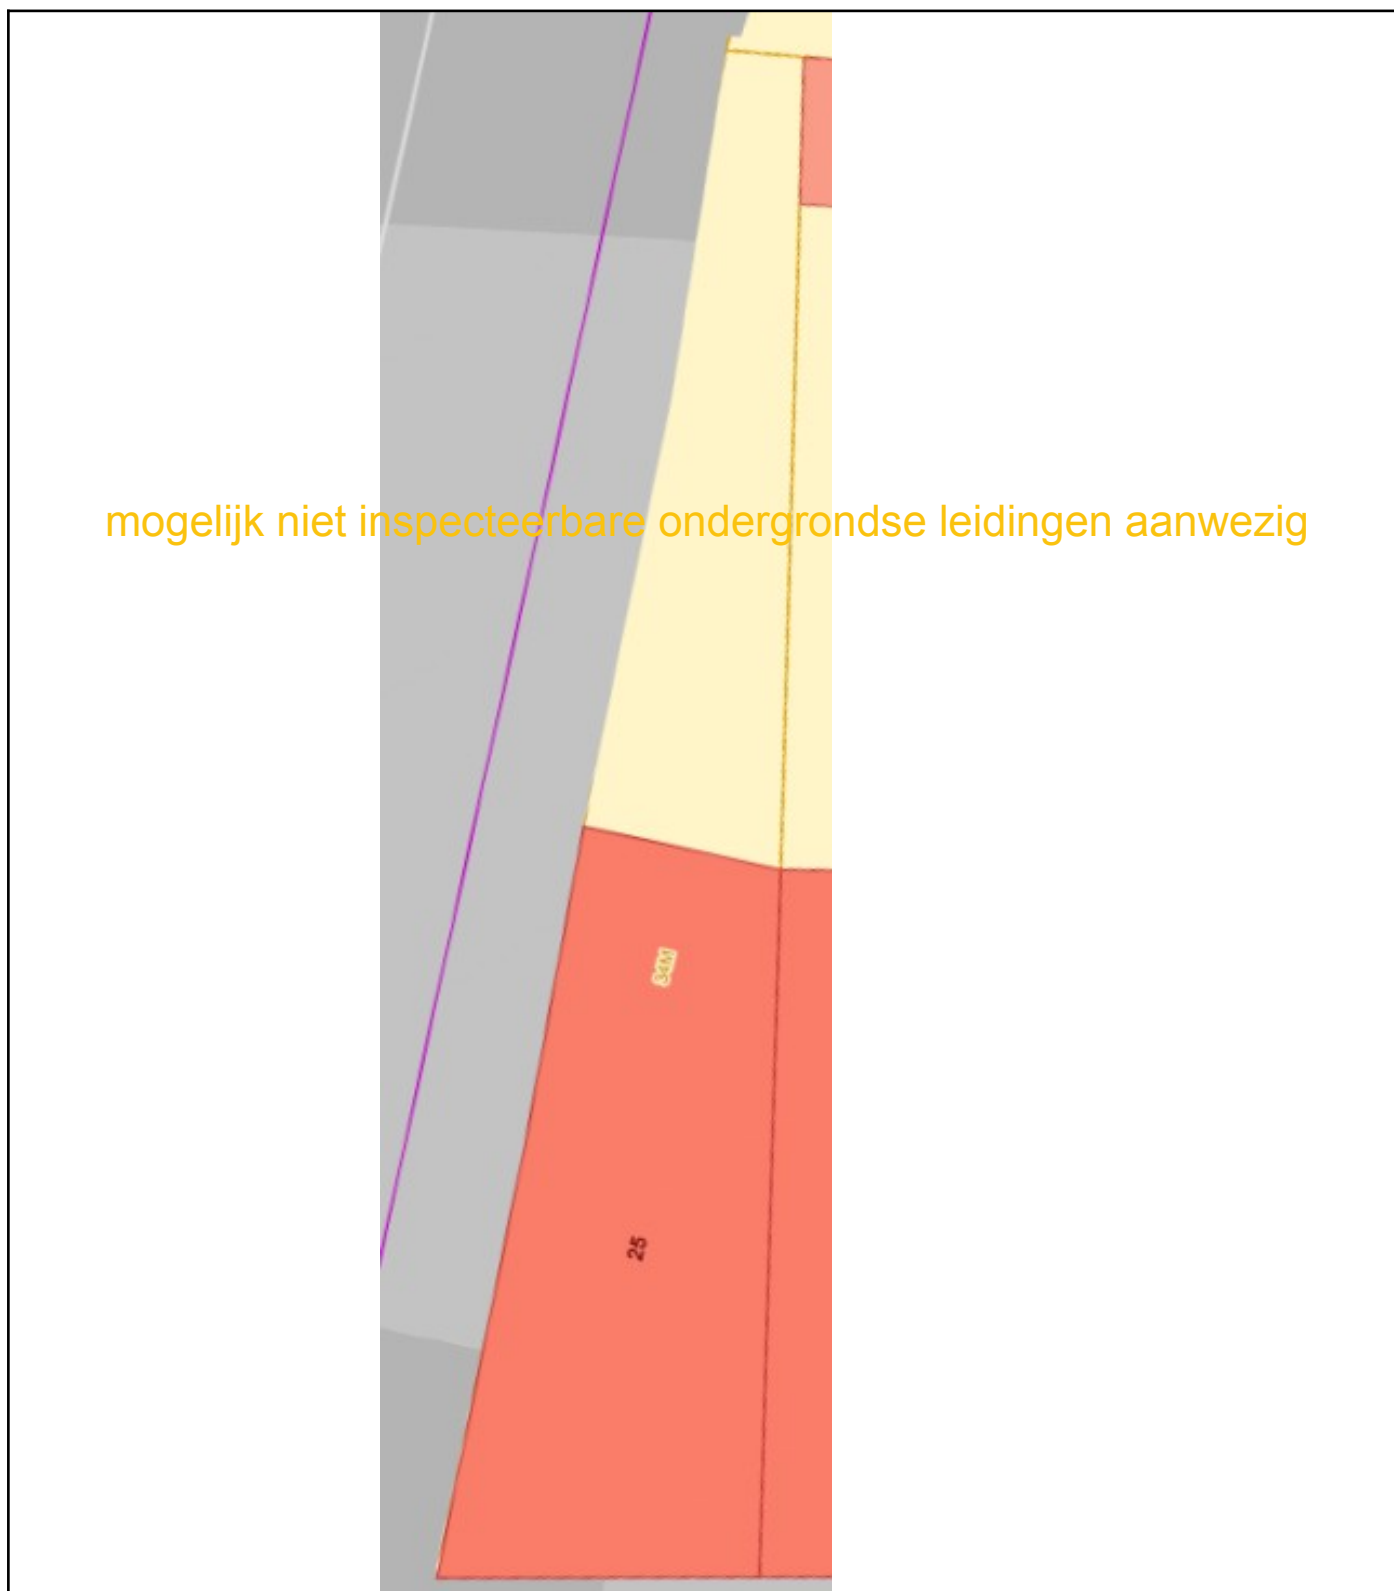
## Plan 3.1: Vaststellingen buiten de constructies

9. Ondergrondse leidingen	Advies	-
---------------------------	--------	---

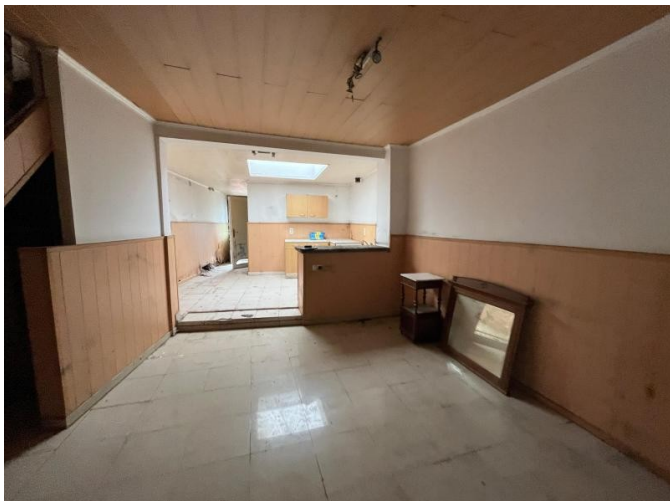
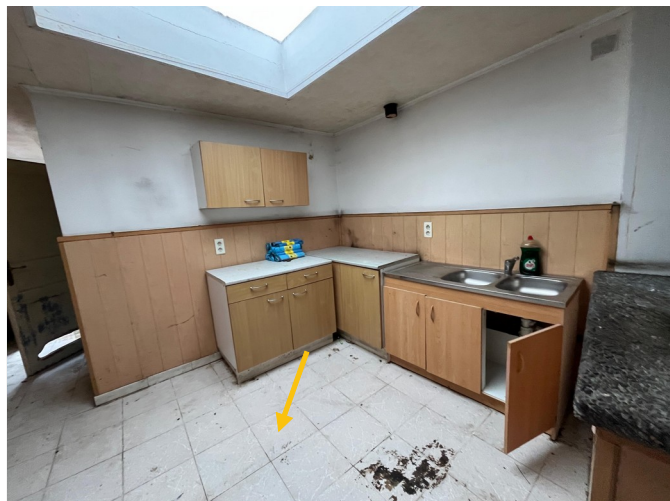
# Fiche 11: Tegellijm onder vloertegels en achter plinttegels

Basis voor advies	Beoordeling op basis van expertise, zonder een vaststelling door de asbestdeskundige.
(Asbest)materiaal	In-situ afwerkingslagen - Lijm laag
