# Asbestinventarisatetest

Gasmeterstraat 25, 9600 Ronse

Attestnummer : 20260408-000308.000

Uitgegeven op : 08.04.2026

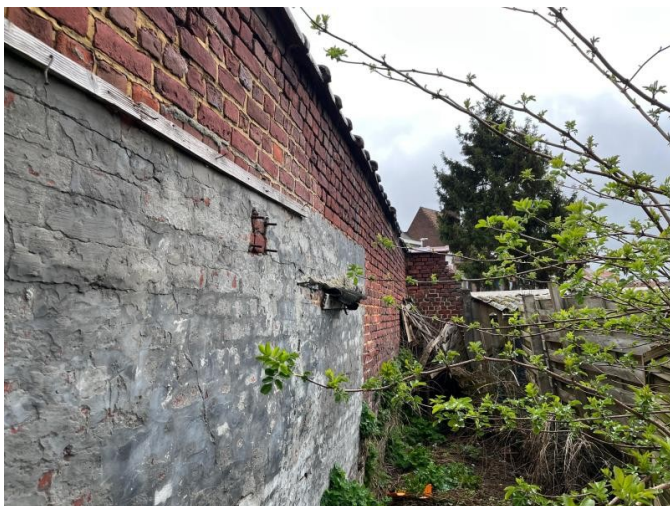
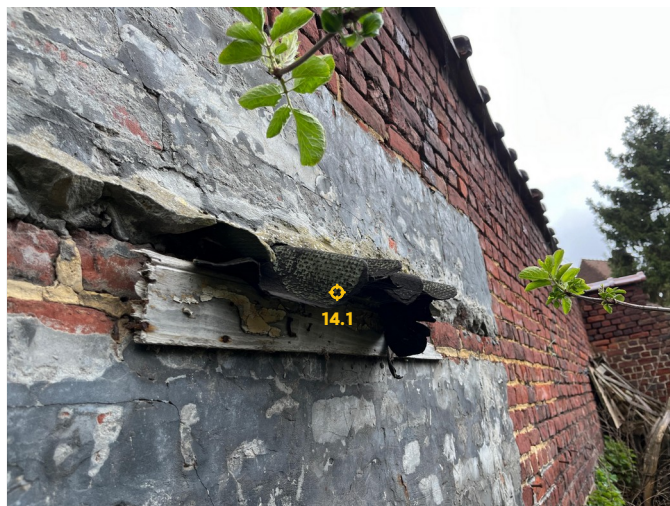
## Fiche 14: Resten - golfplaten aan wand

Geen asbest

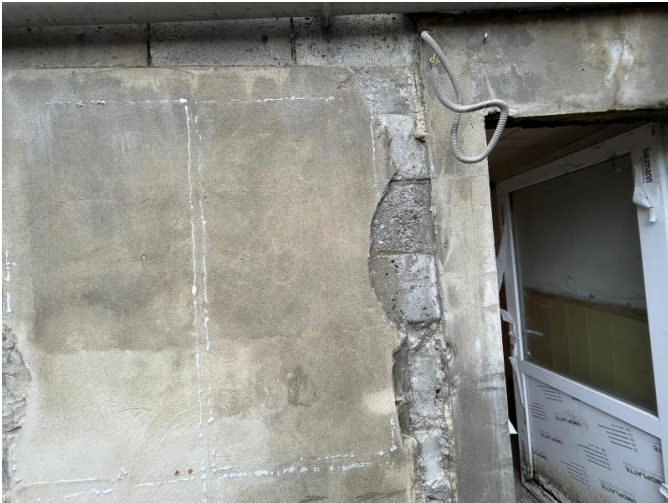
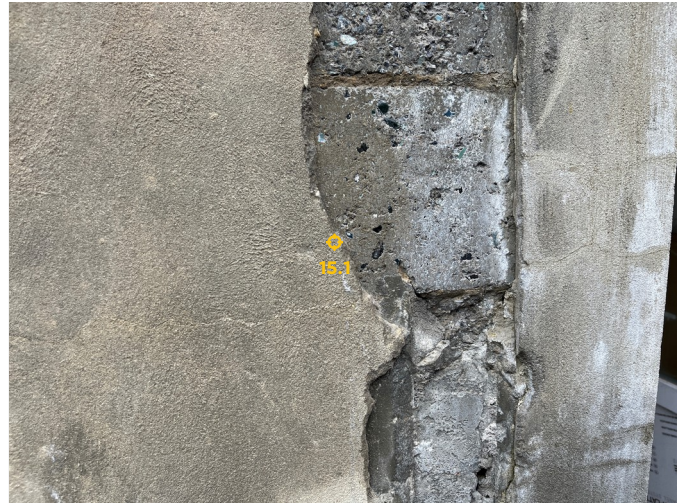
## Fiche 15: Cementering buiten

Geen asbest

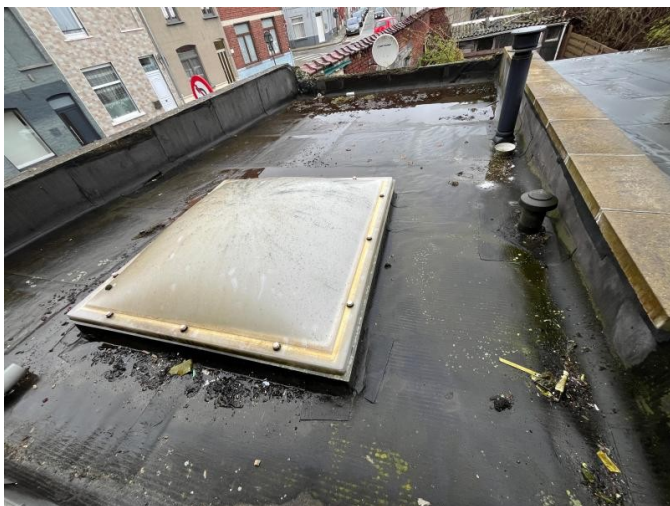
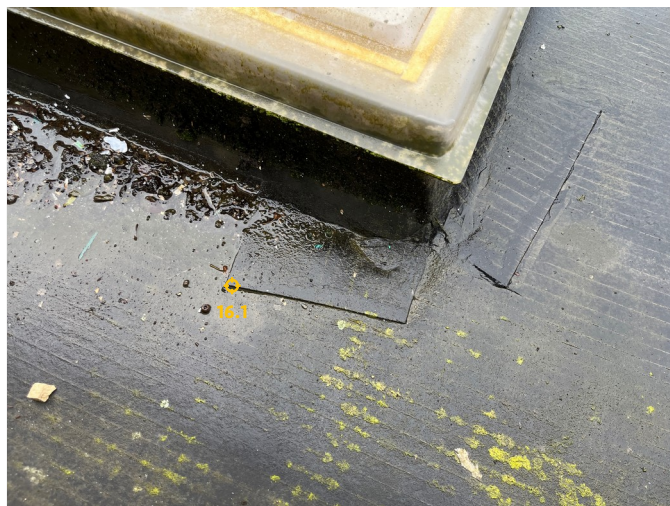
## Fiche 16: Dakbedekking - Roofing

Geen asbest

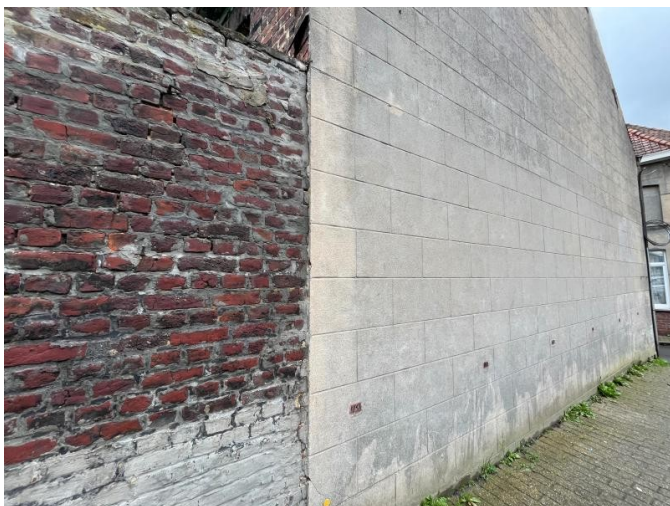
## Fiche 17: Crepi (buiten)

Geen asbest

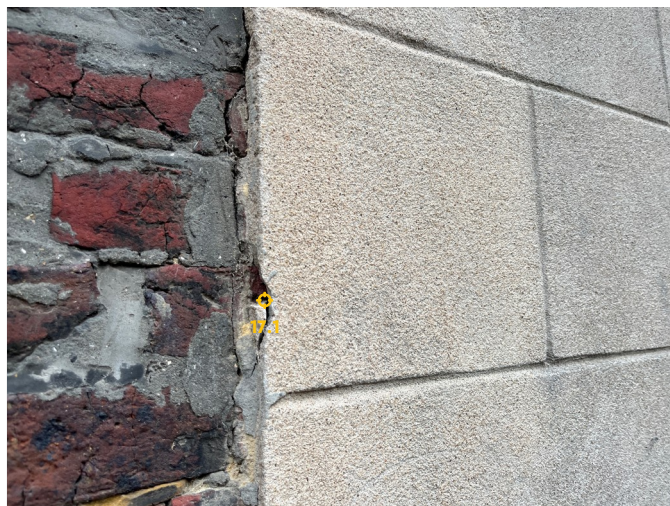
Detailfoto

### Conclusie

Geen asbest

<b>Beschrijving</b>	Crepi (buiten)
<b>Omgeving</b>	Buiten
<b>Primaire drager</b>	Wand buitenschil
<b>Bindmiddel van materiaal</b>	Gips - kalk
<b>Gebondenheid op basis van bindmiddel</b>	Niet-hechtgebonden
<b>Hoeveelheid (oppervlakte - dikte - aantal)</b>	• 93,00 m <sup>2</sup> - 1,00 cm - 1 stuk
<b>Totaal volume</b>	0,93 m <sup>3</sup>
<b>Identificatiemethode</b>	Een monstername door de asbestdeskundige met laboanalyse door een asbestlabo.
<b>Destructieve handeling voor identificatie</b>	Nee
<b>Opmerking</b>	De hoeveelheid betreft een schatting.

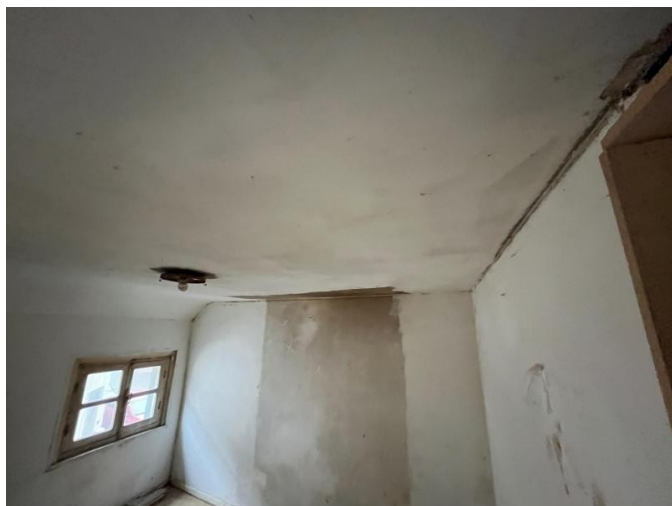
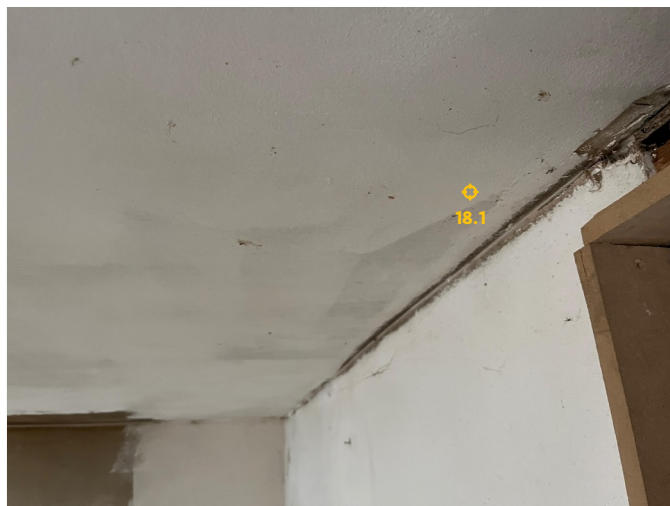
## Fiche 18: Pleisterwerk plafonds

Geen asbest

<b>Beschrijving</b>	Pleisterwerk plafonds
<b>Omgeving</b>	Binnen
<b>Primaire drager</b>	Plafond
<b>Bindmiddel van materiaal</b>	Gips - kalk
<b>Gebondenheid op basis van bindmiddel</b>	Niet-hechtgebonden
<b>Hoeveelheid (oppervlakte - dikte - aantal)</b>	<ul style="list-style-type: none"><li>• 47,50 m<sup>2</sup> - 1,00 cm - 1 stuk</li></ul>
<b>Totaal volume</b>	0,475 m <sup>3</sup>
<b>Identificatiemethode</b>	Een monstername door de asbestdeskundige met laboanalyse door een asbestlabo.
<b>Destructieve handeling voor identificatie</b>	Nee
<b>Opmerking</b>	<p>De hoeveelheid betreft een schatting</p> <p>Het materiaal werd bemonsterd op de volgende locaties: Trappenhal, kamer</p> <p>Het materiaal op volgende verplichte locatie werd niet bemonsterd wegens: in de natte ruimten is geen pleisterwerk aangebracht, er is geen stooklokaal aanwezig</p>

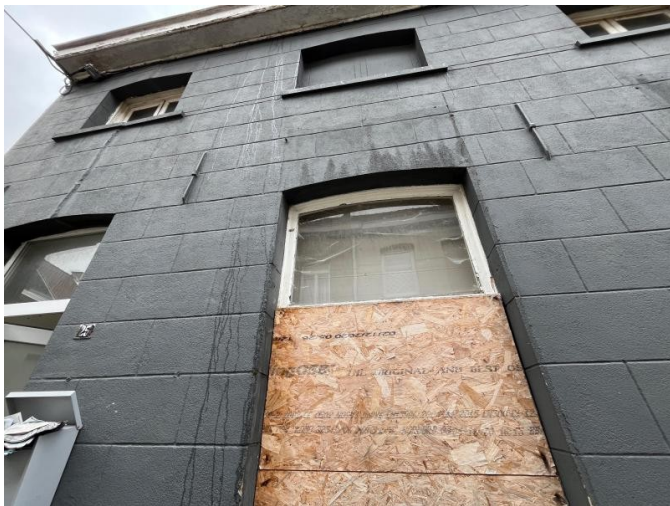
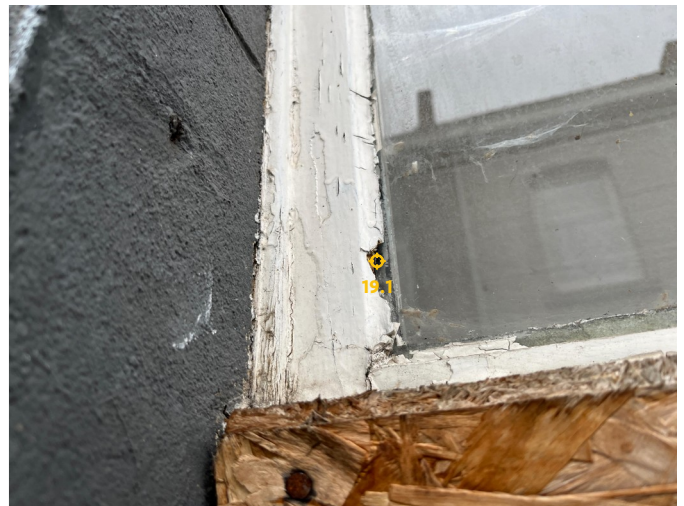
# Fiche 19: Stopverf

Geen asbest

<b>Beschrijving</b>	Stopverf
<b>Omgeving</b>	Buiten
<b>Primaire drager</b>	Wandopening verticaal (raam, deur, ...)
<b>Bindmiddel van materiaal</b>	Kitten, mastiek, pasta
<b>Gebondenheid op basis van bindmiddel</b>	Hecht
<b>Hoeveelheid (lengte - aantal)</b>	<ul style="list-style-type: none"><li>• 4,20 m - 1 stuk</li></ul>
<b>Totale lengte</b>	4,20 m
<b>Identificatiemethode</b>	Een monstername door de asbestdeskundige met laboanalyse door een asbestlabo.
<b>Destructieve handeling voor identificatie</b>	Nee
<b>Opmerking</b>	De hoeveelheid betreft een schatting.

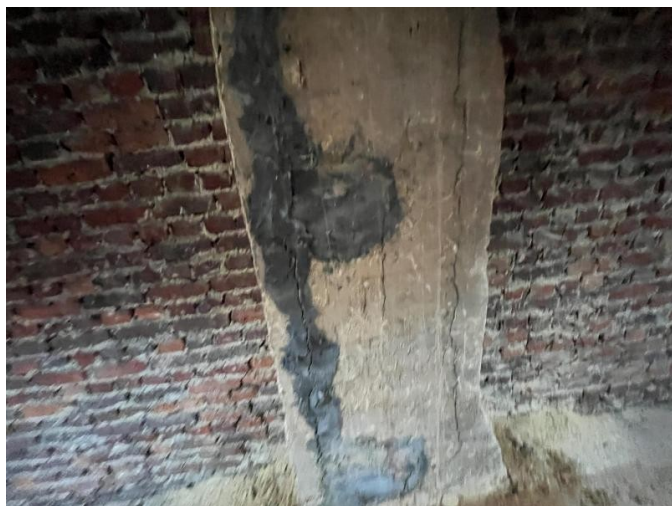
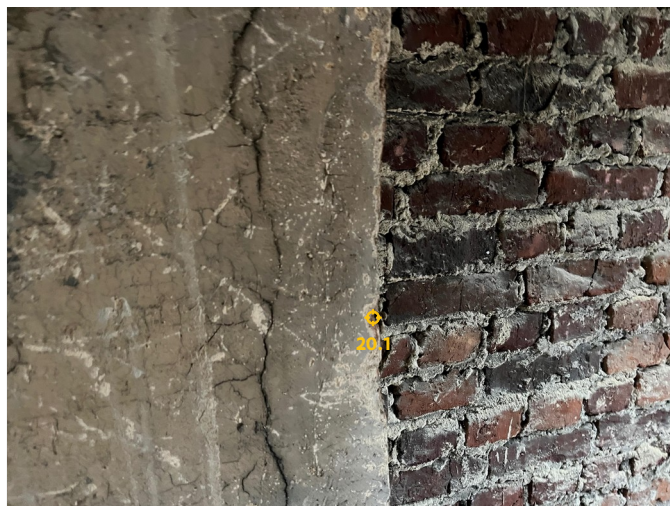
Geen asbest

<b>Beschrijving</b>	Cementering binnen - schouw 2de
<b>Omgeving</b>	Binnen
<b>Primaire drager</b>	Binnenwand
<b>Bindmiddel van materiaal</b>	Cement
<b>Gebondenheid op basis van bindmiddel</b>	Hecht
<b>Hoeveelheid (oppervlakte - dikte - aantal)</b>	• 4,00 m <sup>2</sup> - 1,00 cm - 1 stuk
<b>Totaal volume</b>	0,04 m <sup>3</sup>
<b>Identificatiemethode</b>	Een monstername door de asbestdeskundige met laboanalyse door een asbestlabo.
<b>Destructieve handeling voor identificatie</b>	Nee
<b>Opmerking</b>	De hoeveelheid betreft een schatting.

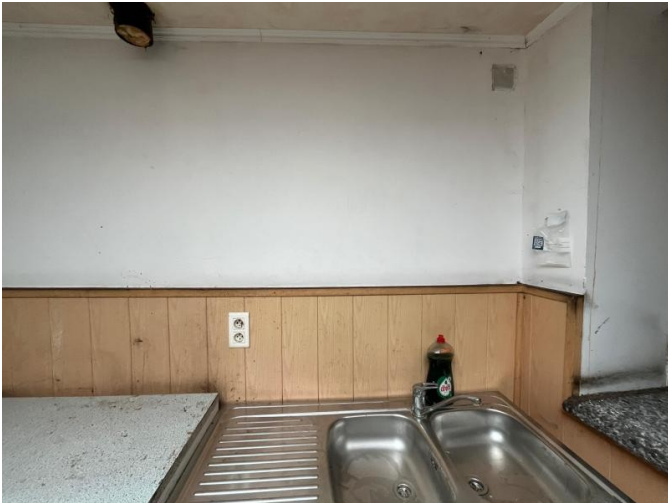
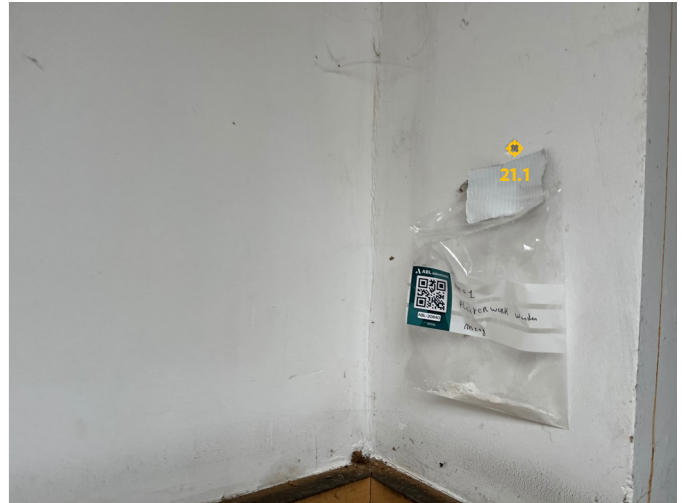
# Fiche 21: Pleisterwerk wanden

Geen asbest

<b>Beschrijving</b>	Pleisterwerk wanden
<b>Omgeving</b>	Binnen
<b>Primaire drager</b>	Binnenwand
<b>Bindmiddel van materiaal</b>	Gips - kalk
<b>Gebondenheid op basis van bindmiddel</b>	Niet-hechtgebonden
<b>Hoeveelheid (oppervlakte - dikte - aantal)</b>	• 210,00 m <sup>2</sup> - 1,00 cm - 1 stuk
<b>Totaal volume</b>	2,10 m <sup>3</sup>
<b>Identificatiemethode</b>	Een monstername door de asbestdeskundige met laboanalyse door een asbestlabo.
<b>Destructieve handeling voor identificatie</b>	Nee
<b>Opmerking</b>	<p>De hoeveelheid betreft een schatting.</p> <p>Het materiaal werd bemonsterd op de volgende locaties: keuken, trappenhall/leefruimte, hal achterzijde woning</p> <p>Het materiaal op volgende verplichte locatie werd niet bemonsterd wegens: er is geen stookruimte aanwezig</p>

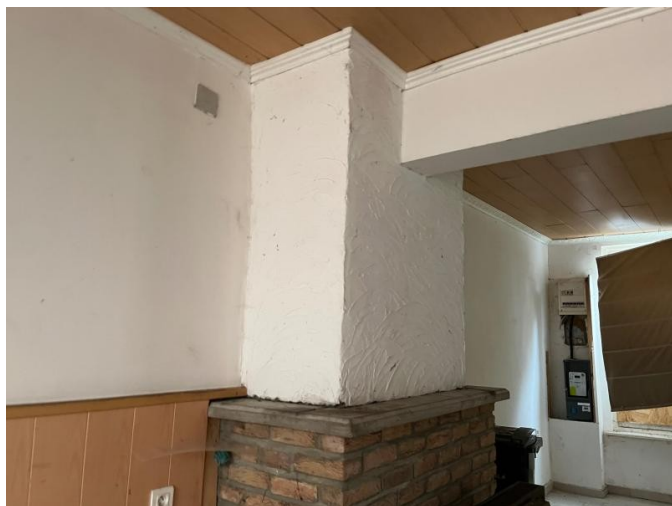
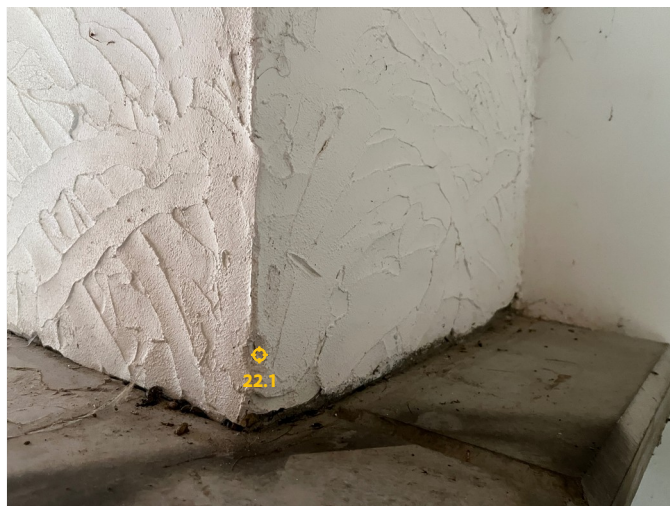
Geen asbest

<b>Beschrijving</b>	Ruw pleisterwerk binnenwand
<b>Omgeving</b>	Binnen
<b>Primaire drager</b>	Binnenwand
<b>Bindmiddel van materiaal</b>	Gips - kalk
<b>Gebondenheid op basis van bindmiddel</b>	Niet-hechtgebonden
<b>Hoeveelheid (oppervlakte - dikte - aantal)</b>	• 3,00 m <sup>2</sup> - 1,00 cm - 1 stuk
<b>Totaal volume</b>	0,03 m <sup>3</sup>
<b>Identificatiemethode</b>	Een monstername door de asbestdeskundige met laboanalyse door een asbestlabo.
<b>Destructieve handeling voor identificatie</b>	Nee
<b>Opmerking</b>	De hoeveelheid betreft een schatting.

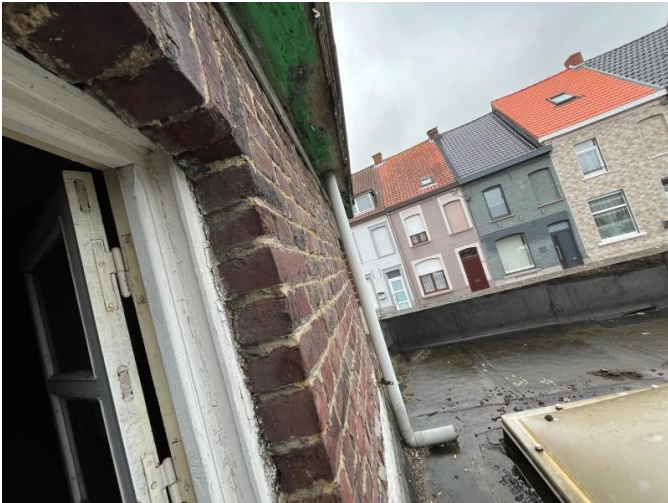
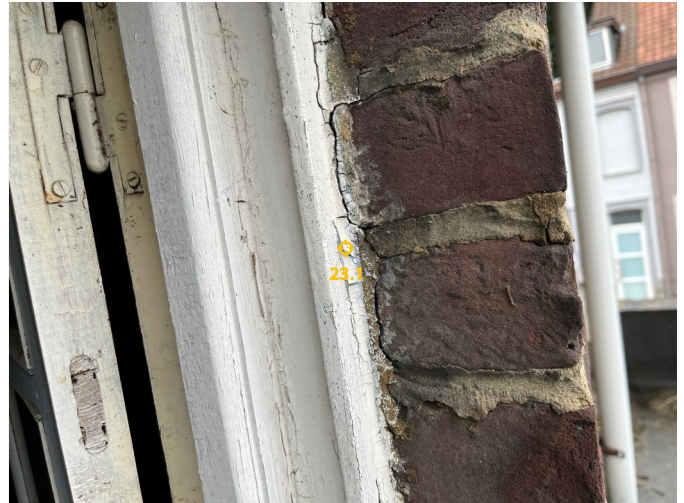
Geen asbest

<b>Beschrijving</b>	Mastiek/kit tussen muur en profiel buiten
<b>Omgeving</b>	Buiten
<b>Primaire drager</b>	Wandopening verticaal (raam, deur, ...)
<b>Bindmiddel van materiaal</b>	Kitten, mastiek, pasta
<b>Gebondenheid op basis van bindmiddel</b>	Hecht
<b>Hoeveelheid (lengte - aantal)</b>	<ul style="list-style-type: none"><li>• 20,00 m - 1 stuk</li></ul>
<b>Totale lengte</b>	20,00 m
<b>Identificatiemethode</b>	Een monstername door de asbestdeskundige met laboanalyse door een asbestlabo.
<b>Destructieve handeling voor identificatie</b>	Nee
<b>Opmerking</b>	De hoeveelheid is een schatting.

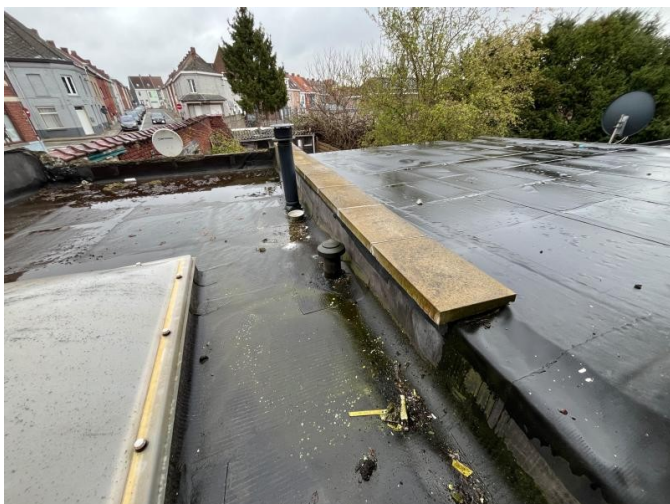
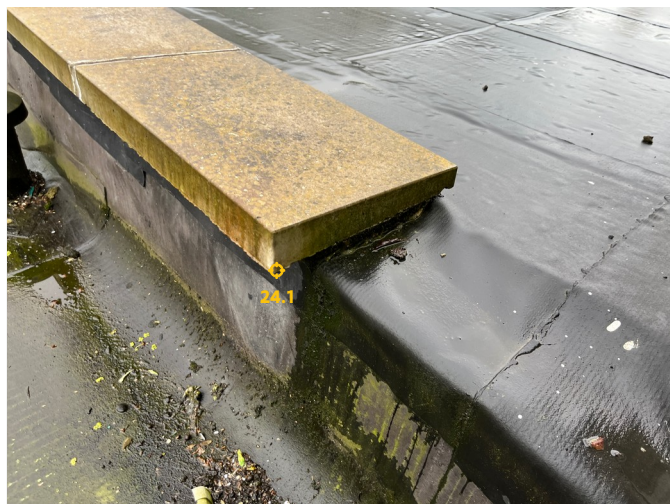
## Fiche 24: Deksteen

Geen asbest

<b>Beschrijving</b>	Deksteen
<b>Omgeving</b>	Buiten
<b>Primaire drager</b>	Wand buitenschil
<b>Bindmiddel van materiaal</b>	Cement
<b>Gebondenheid op basis van bindmiddel</b>	Hecht
<b>Hoeveelheid (oppervlakte - dikte - aantal)</b>	• 2,00 m <sup>2</sup> - 5,00 cm - 1 stuk
<b>Totaal volume</b>	0,10 m <sup>3</sup>
<b>Identificatiemethode</b>	Een monstername door de asbestdeskundige met laboanalyse door een asbestlabo.
<b>Destructieve handeling voor identificatie</b>	Nee
<b>Opmerking</b>	De hoeveelheid betreft een schatting.

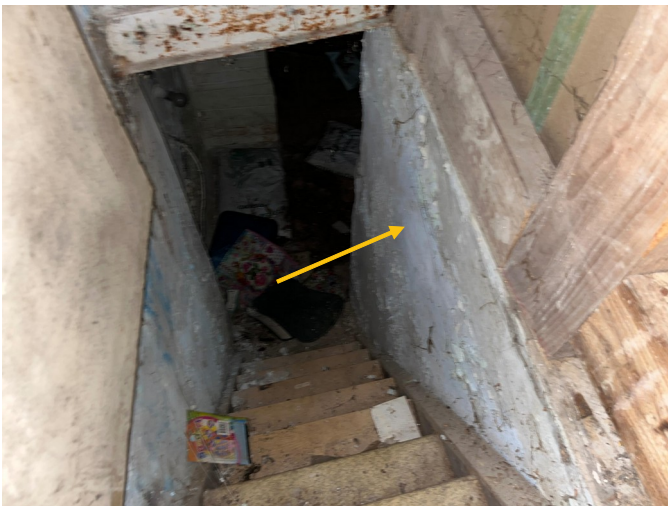
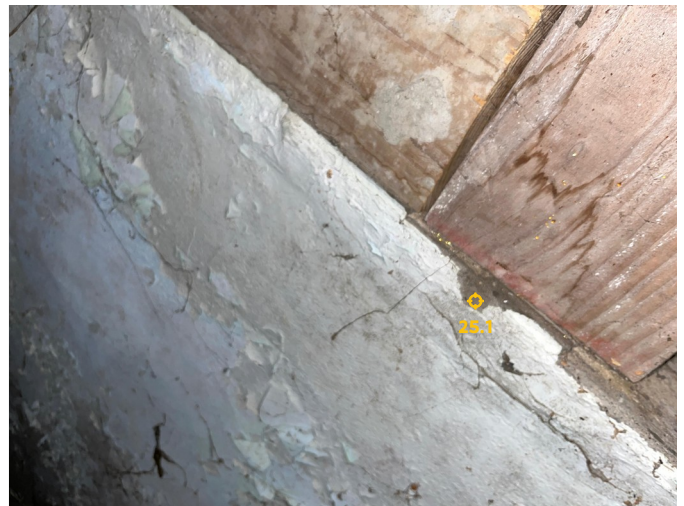
Geen asbest

<b>Beschrijving</b>	Cementering binnen - kelder
<b>Omgeving</b>	Binnen
<b>Primaire drager</b>	Binnenwand
<b>Bindmiddel van materiaal</b>	Cement
<b>Gebondenheid op basis van bindmiddel</b>	Hecht
<b>Hoeveelheid (oppervlakte - dikte - aantal)</b>	• 18,00 m <sup>2</sup> - 1,00 cm - 1 stuk
<b>Totaal volume</b>	0,18 m <sup>3</sup>
<b>Identificatiemethode</b>	Een monstername door de asbestdeskundige met laboanalyse door een asbestlabo.
<b>Destructieve handeling voor identificatie</b>	Nee
<b>Opmerking</b>	De hoeveelheid betreft een schatting.

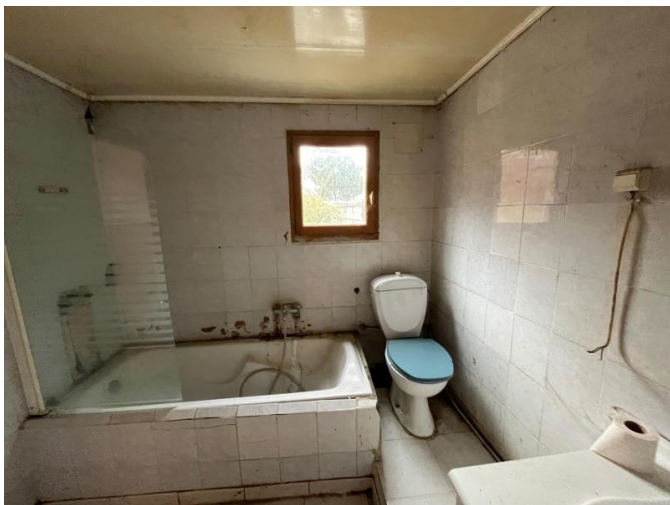
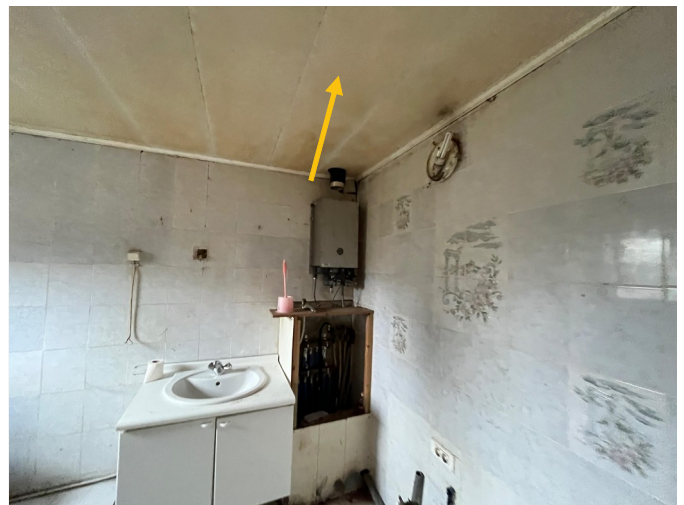
### Fiche 26: Plafondafwerking in gipskarton/hout/pvc

Beschrijving	Notitie	Terug te vinden op plannen
Fiche 26: Plafondafwerking in gipskarton/hout/pvc	Het plafond bestaat uit niet-asbestverdachte gipskartonplaten/hout-/pvc platen . Zonder destructie is het niet mogelijk om na te gaan of er asbestverdachte materialen aanwezig zijn achter de gipskartonplaten/hout-/pvc platen.	Plan 1.6: Gelijkvloers
Fiche 27: Niet-asbestverdachte stookketel	De volgende materialen aan onderdelen van een centrale verwarming werden vastgesteld als niet-asbestverdacht, nl stookketel	Plan 1.3: Gelijkvloers

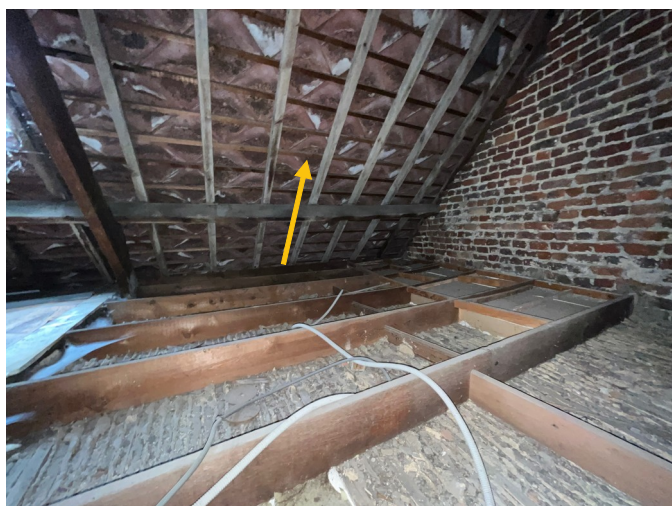
### Fiche 30: Onderdak- niet aanwezig

Beschrijving	Notitie	Terug te vinden op plannen
Fiche 28: Liftinfrastructuur - niet aanwezig		-
Fiche 29: Leidingisolatie - niet aanwezig	Geen leidingisolatie aanwezig.	-
Fiche 30: Onderdak- niet aanwezig	Geen asbestverdachte materialen onder de dakbedekking (onderdak,...) aanwezig.	Plan 1.14: Daken
