Asbestinventarisatetest

Nestor De Tièrestraat 24, 9700 Oudenaarde

Attestnummer : 20260415-000461.000

Uitgegeven op : 15.04.2026

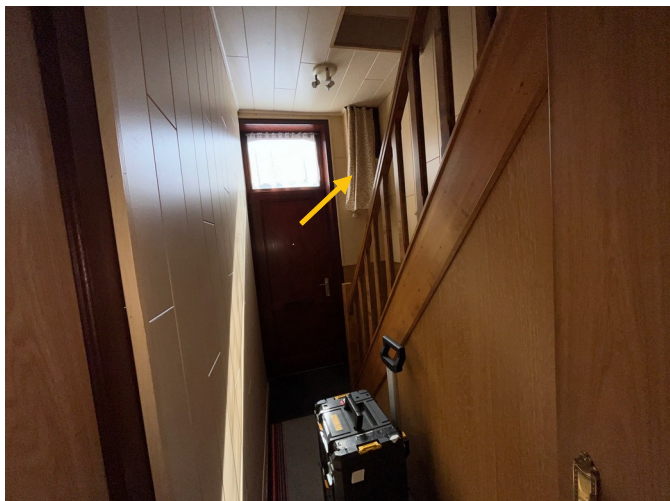
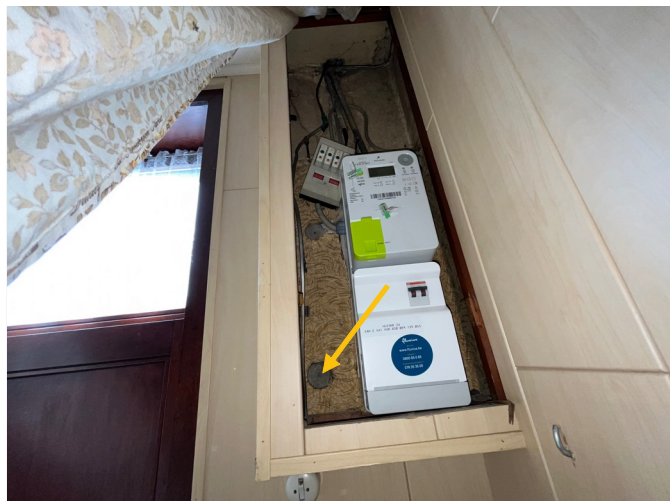
Fiche 6: Wandbekleding bestaande uit platen- Binnen (type menuiserie)

Destructieve handeling voor identificatie	Nee
Opmerking	De hoeveelheid betreft een schatting. Deze plaat is enkel zichtbaar naast de elektriciteitmeter, mogelijk is deze op andere plaatsen achter de valse wanden ook aanwezig.

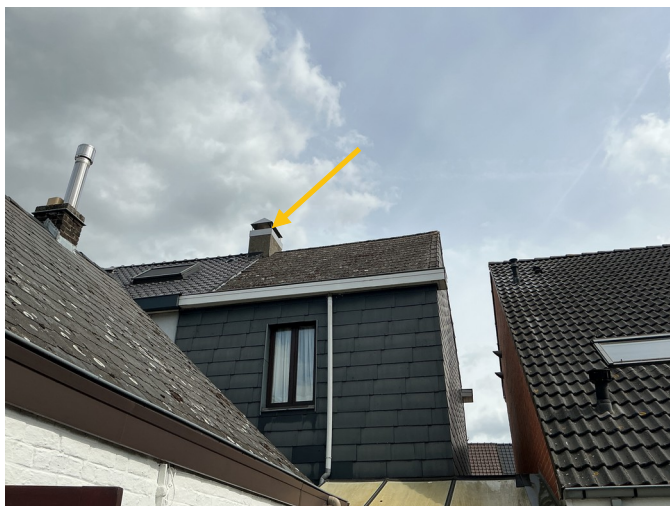
Situeringfoto

(Asbest)materiaal	Dak- en gevelbekleding - Plaat
Karakterisatie	Asbest (verdacht)
Primaire drager	Schuin dak

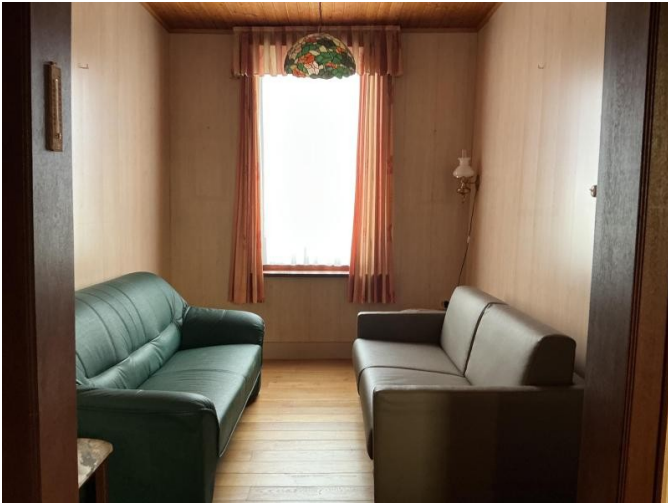
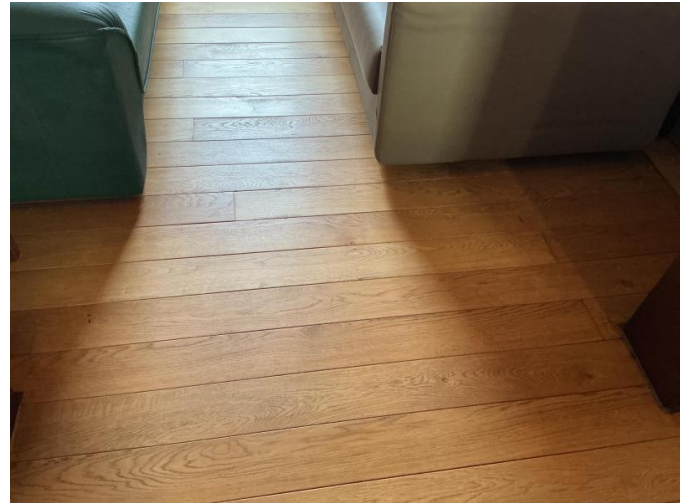
Situeringfoto

De asbestdeskundige beoordeelt het materiaal als niet-asbestverdacht.

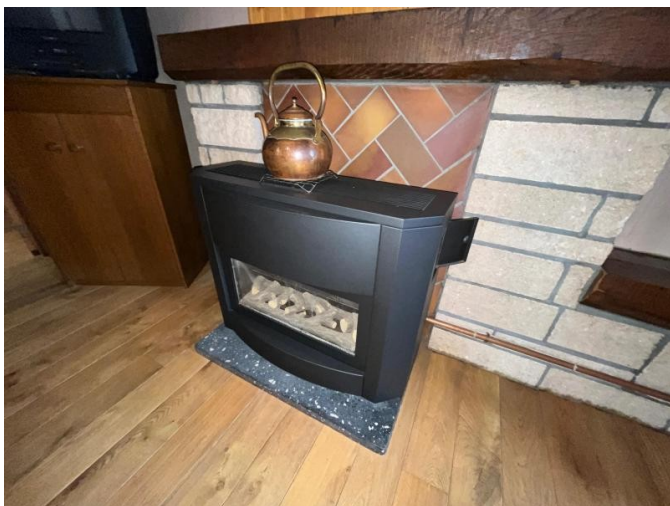
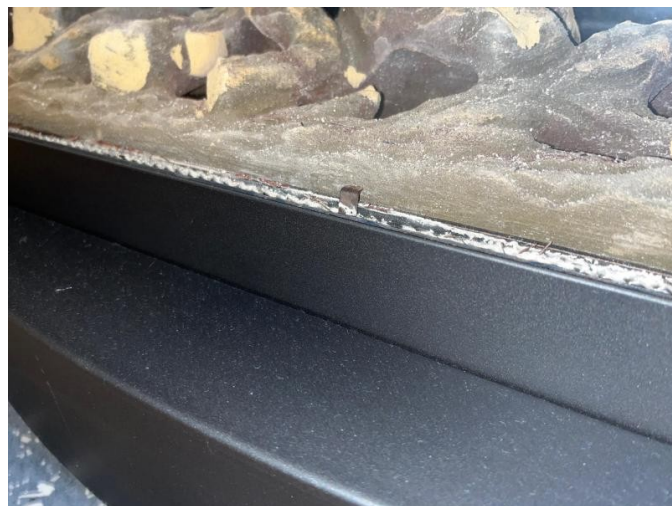
Situeringfoto

Basis voor advies	De asbestdeskundige beoordeelt het materiaal als niet-asbestverdacht.
Primaire drager	Vloer

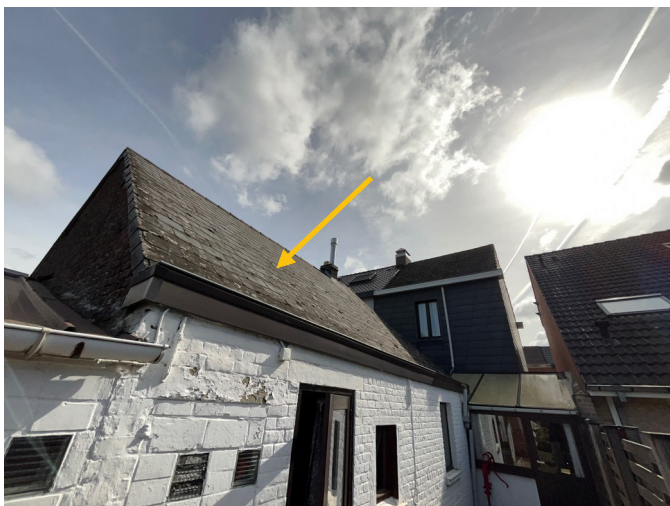
Situeringfoto

Basis voor advies	De asbestdeskundige beoordeelt het materiaal als niet-asbestverdacht.
--------------------------	---

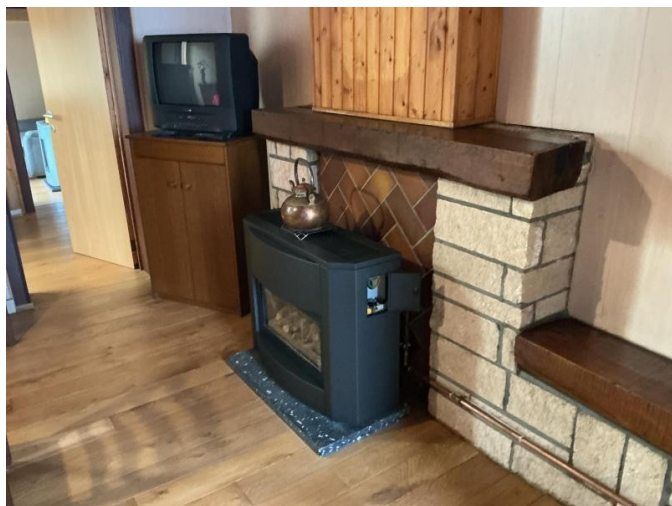
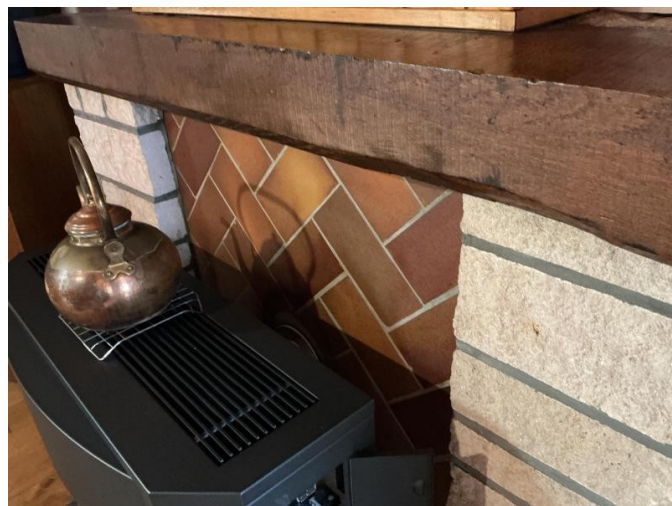
Situeringfoto

Basis voor advies	Beoordeling op basis van expertise, zonder een vaststelling door de asbestdeskundige.
(Asbest)materiaal	In-situ afwerkingslagen - Lijm laag

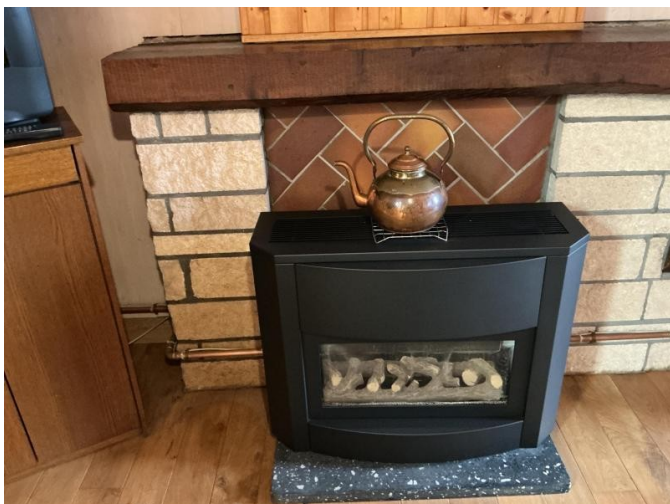
Situeringfoto

Basis voor advies	Beoordeling op basis van expertise, zonder een vaststelling door de asbestdeskundige.
Primaire drager	Binnenwand
(Asbest)materiaal	In-situ afwerkingslagen - Lijm laag

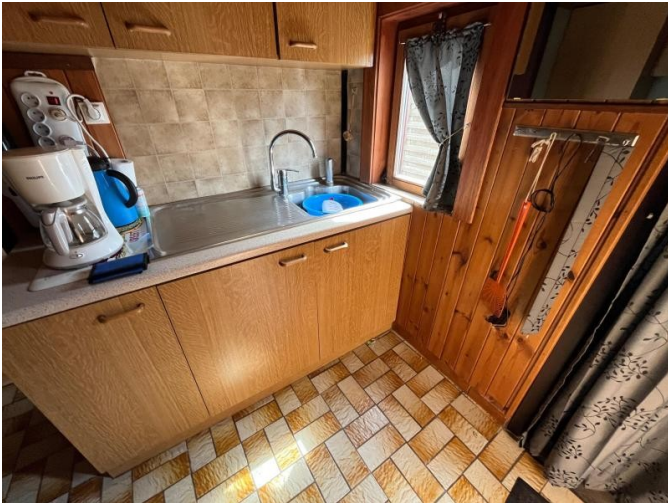
Fiche 17: Coating spoelbak

Geen asbest

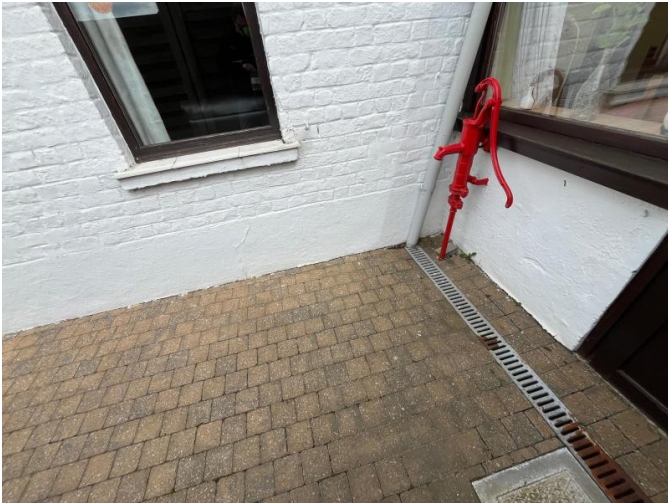
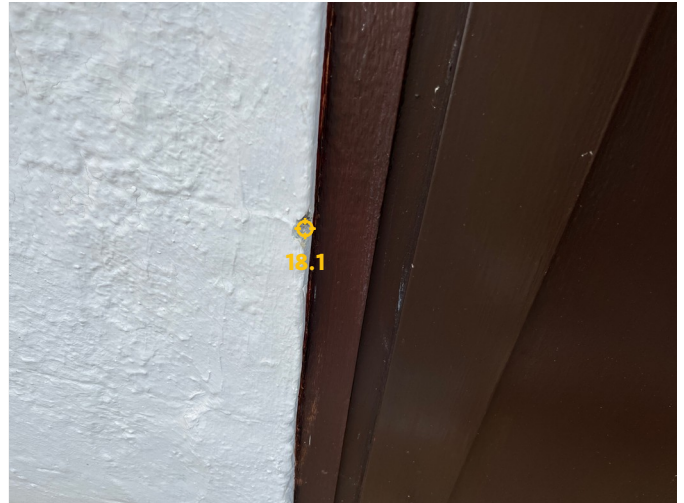
Fiche 18: Cementering buiten achter

Geen asbest

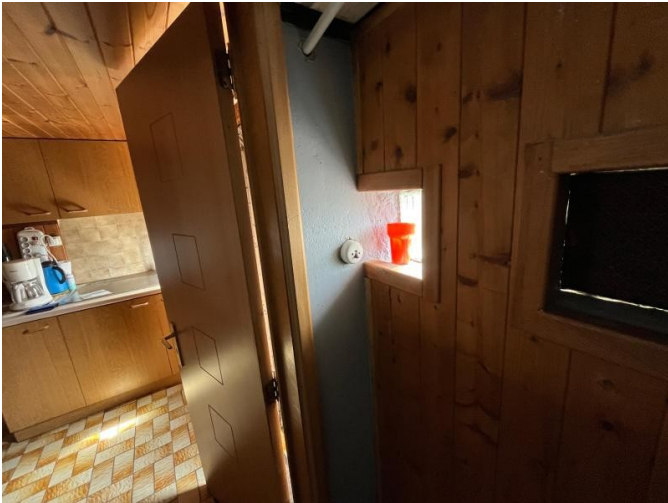
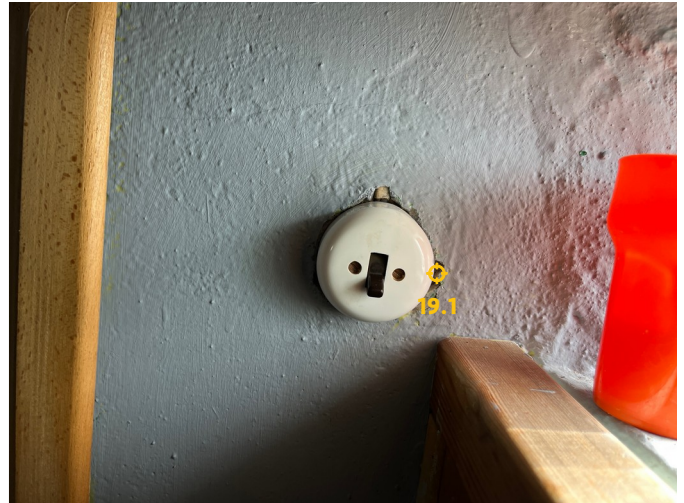
Fiche 19: Cementering binnen

Geen asbest

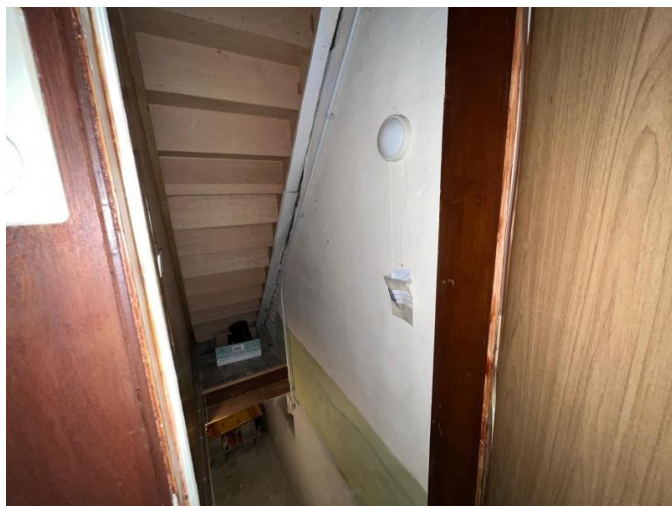
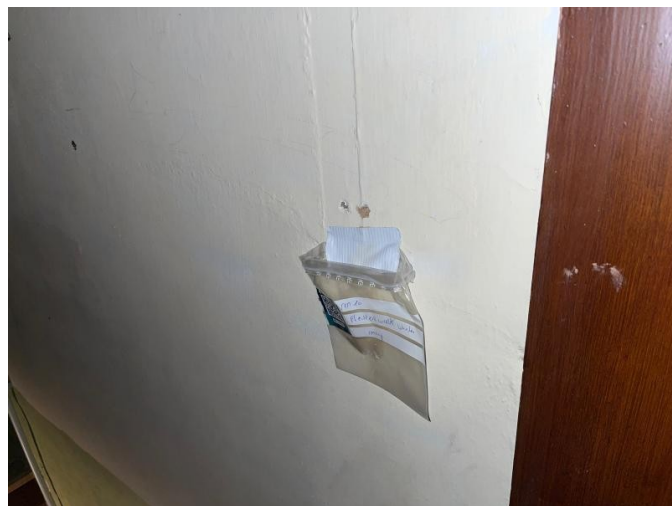
Fiche 20: Pleisterwerk wanden

Geen asbest

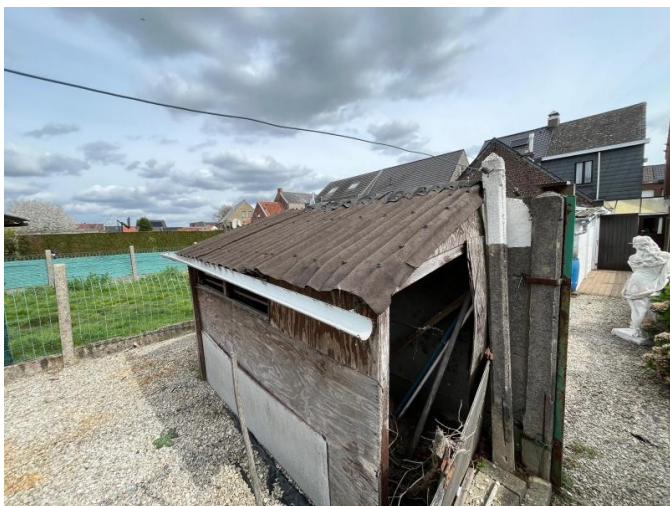
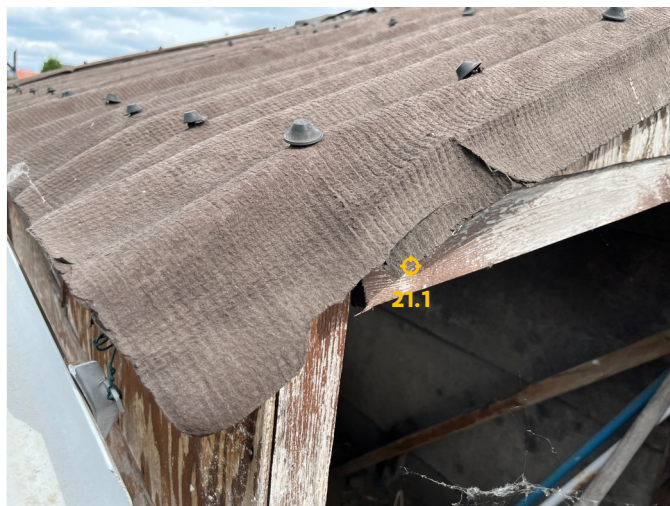
Fiche 21: dakbedekking - golfplaten bitumen

Geen asbest

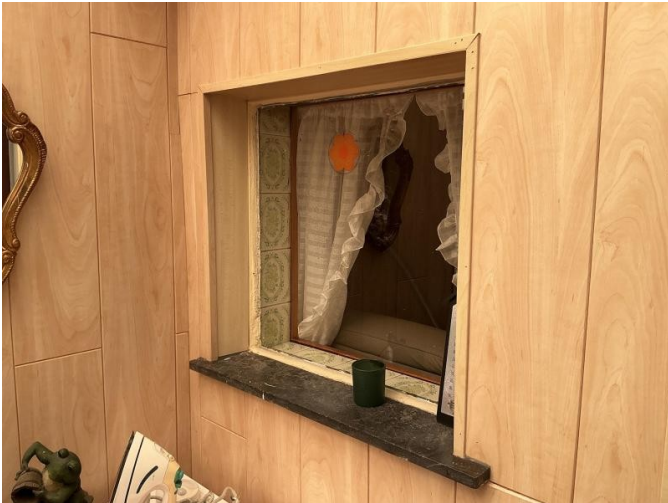
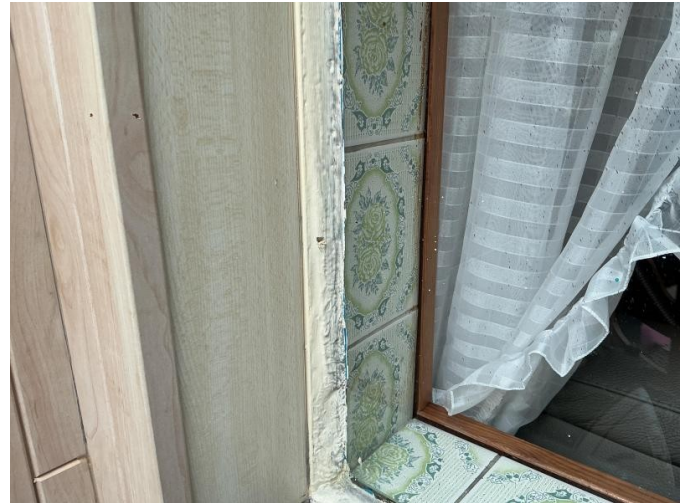
Geen asbest

Beschrijving	Stopverf
Omgeving	Binnen
Primaire drager	Wandopening verticaal (raam, deur, ...)
Bindmiddel van materiaal	Kitten, mastiek, pasta
Gebondenheid op basis van bindmiddel	Hecht
Hoeveelheid (lengte - aantal)	<ul style="list-style-type: none">• 1,40 m - 1 stuk
Totale lengte	1,40 m
Identificatiemethode	Een monstername door de asbestdeskundige met laboanalyse door een asbestlabo.
Destructieve handeling voor identificatie	Nee
Opmerking	De hoeveelheid betreft een schatting.

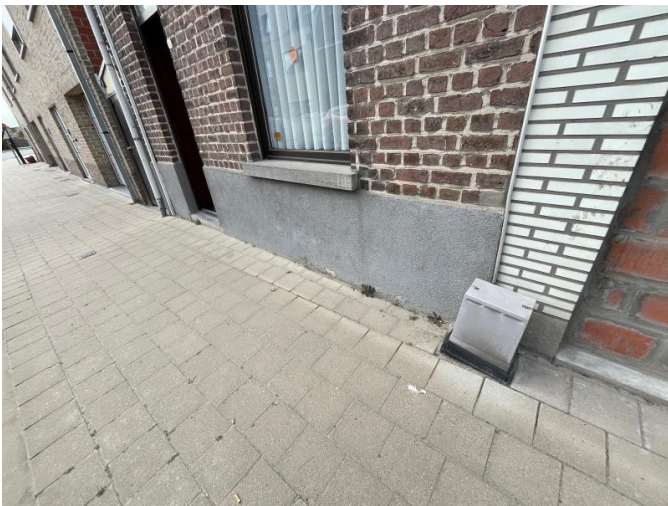
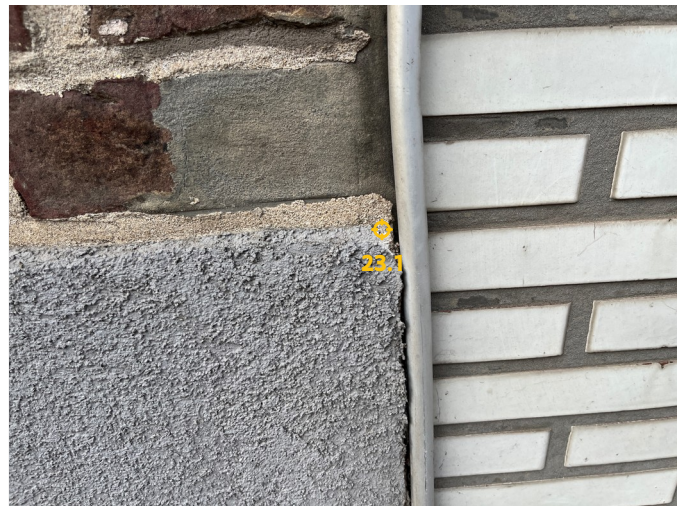
Fiche 23: Cementering voorgevel (buiten)

Geen asbest

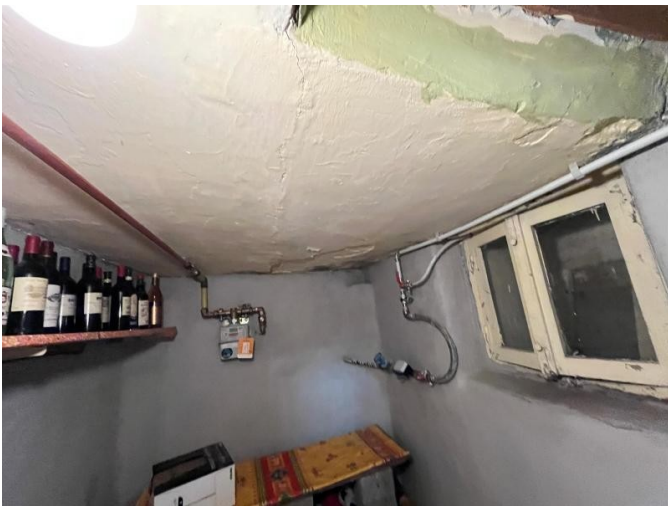
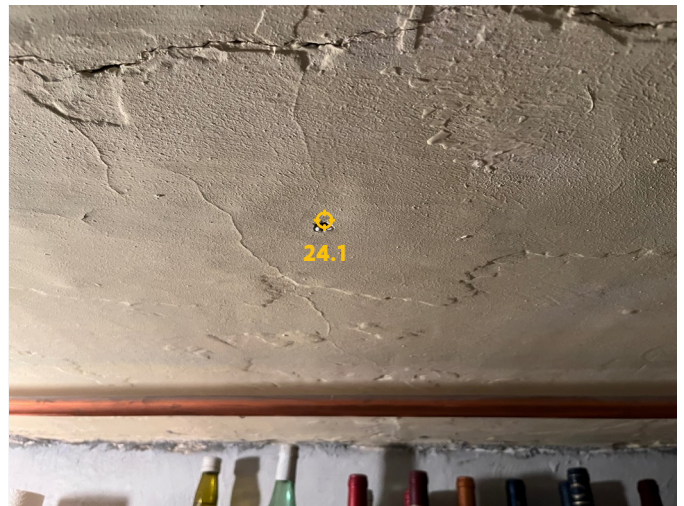
Fiche 24: Pleisterwerk plafonds

Geen asbest

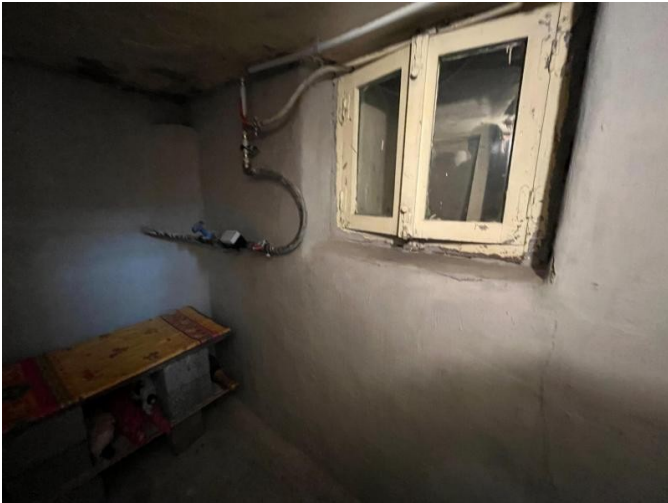
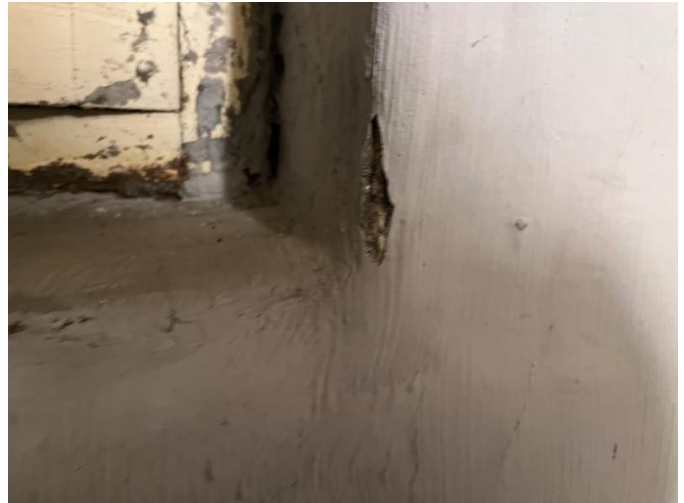
Fiche 25: Cementering binnen kelder

Geen asbest
