# Asbestinventarisatetest

Biesstraat 60, 9890 Gavere

Attestnummer : 20260507-000465.000

Uitgegeven op : 07.05.2026

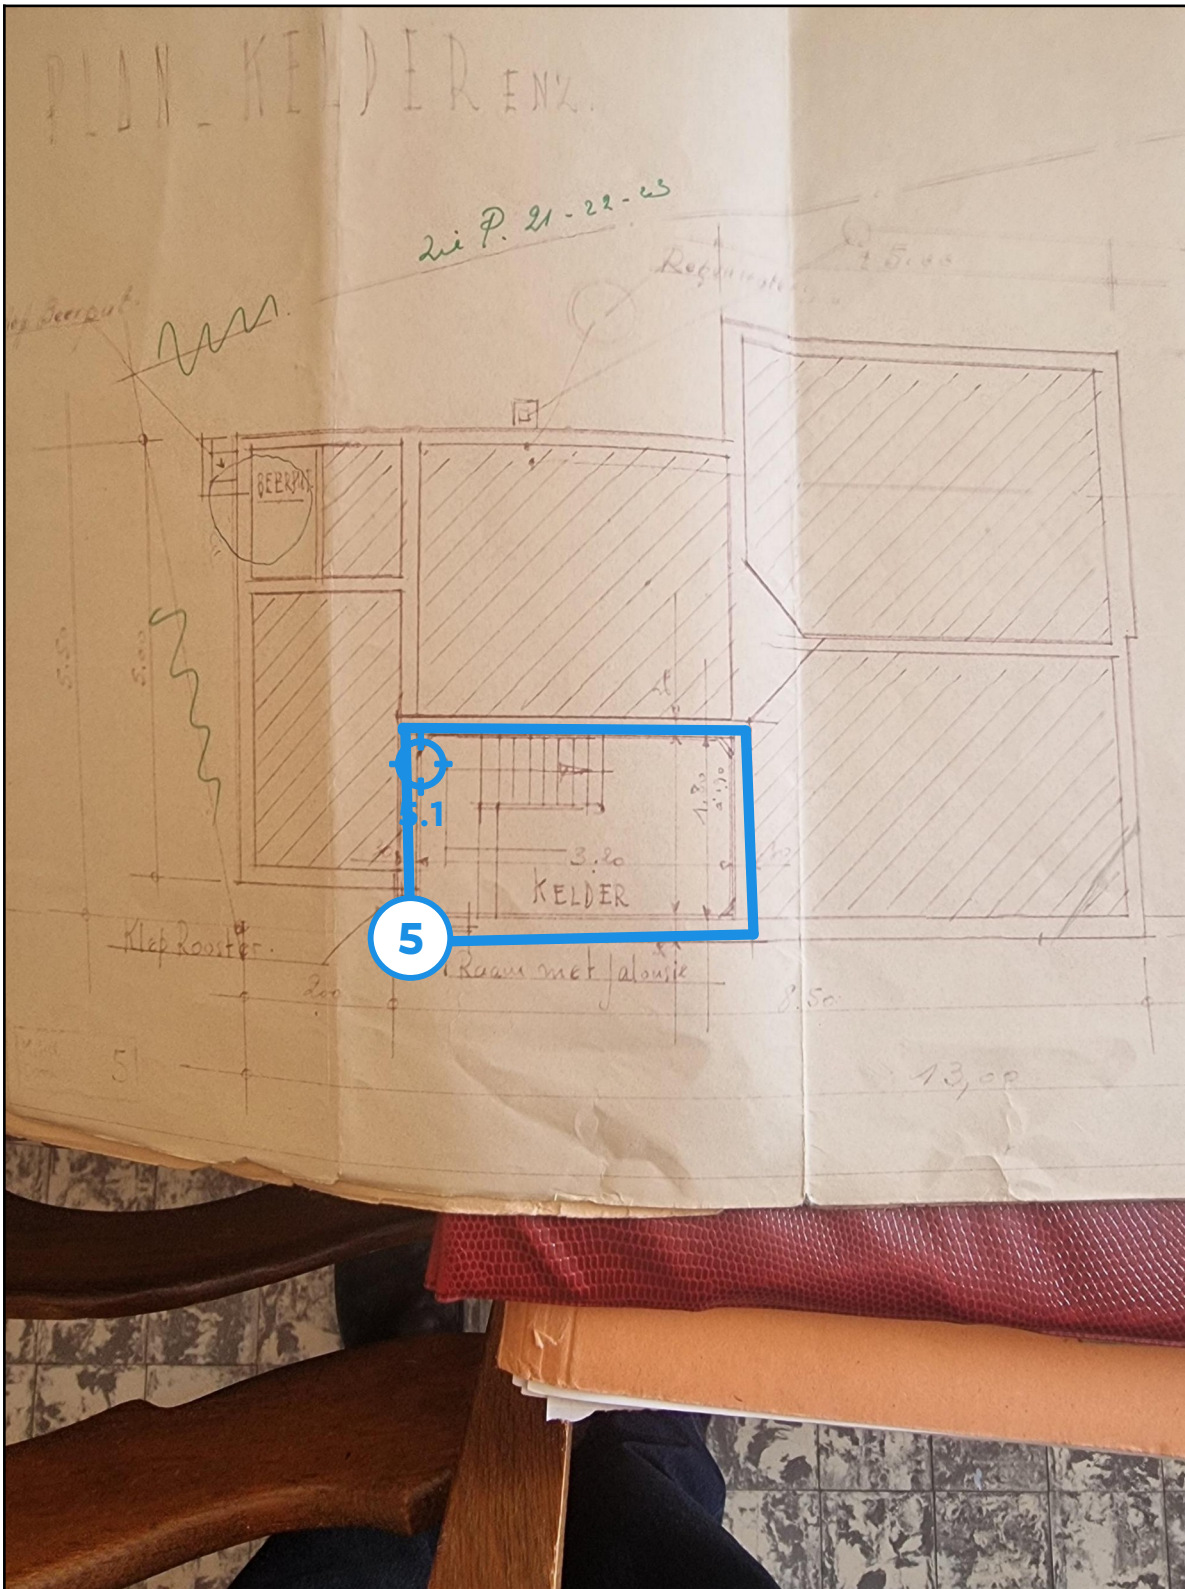
## Plan 1.1: Kelder

5. crepi kelder	Geen asbest	-
5.1 Code: 007	Puntmonster	-

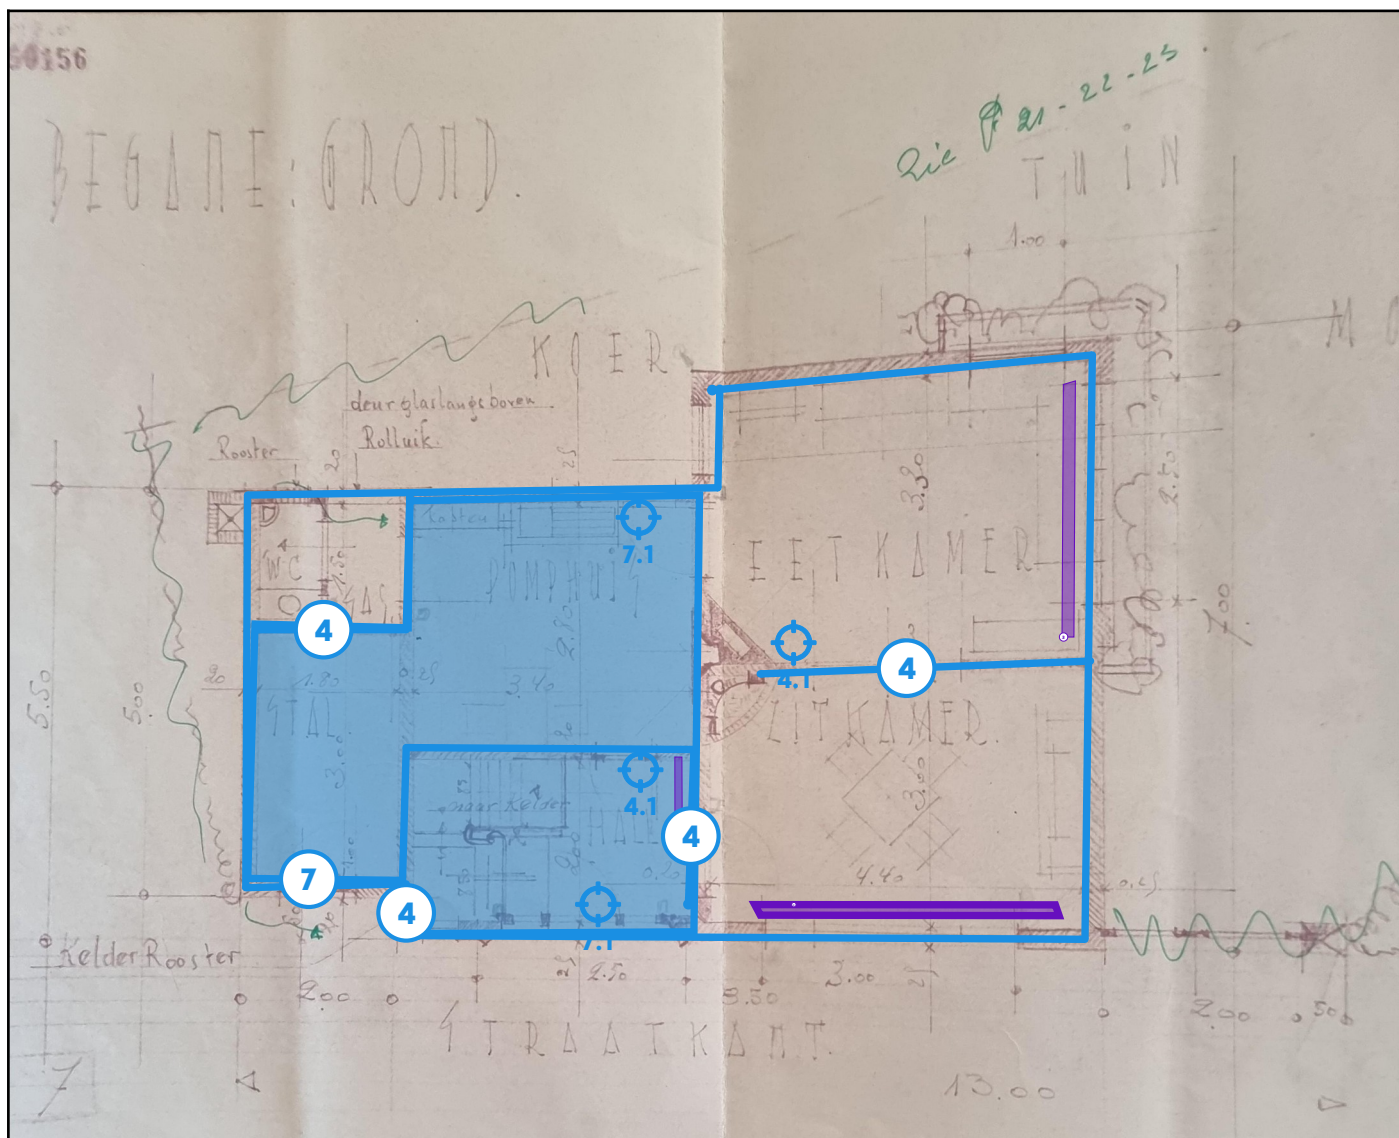
## Plan 1.2: gelijkvloers

Beschrijving	Type	Actie
3. Radiatoren	Advies	-
4. pleisterwerk muur	Geen asbest	-
4.1 Code: 001	Mengmonster	-
7. Pleisterwerk Plafond	Geen asbest	-
7.1 Code: 002	Mengmonster	-

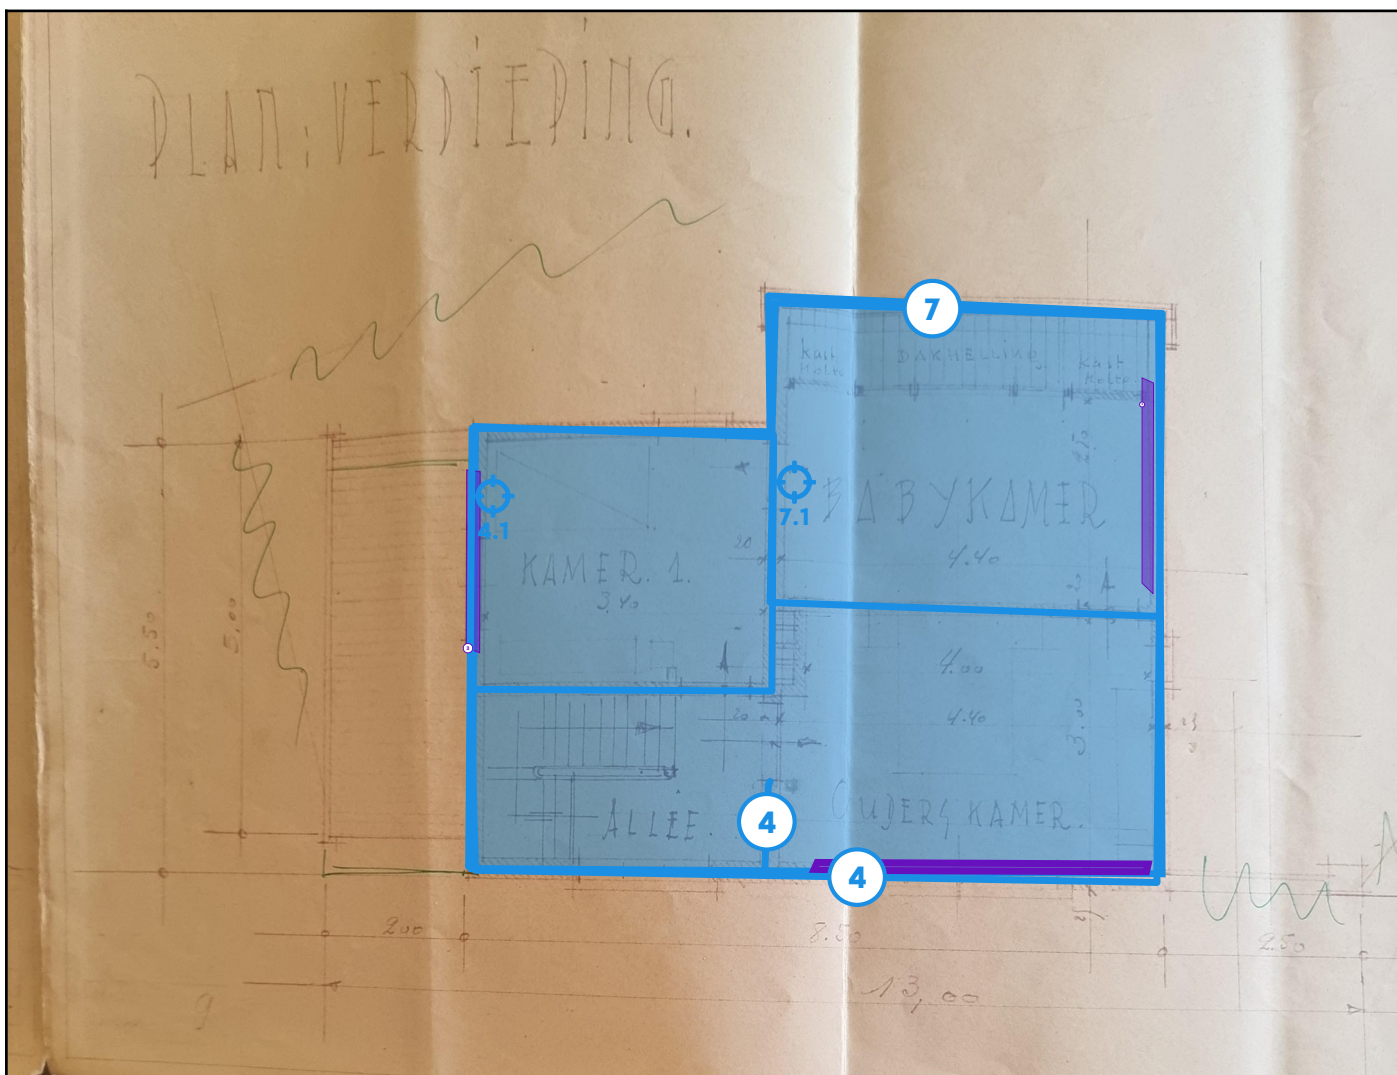
## Plan 1.3: verdieping

Beschrijving	Type	Actie
3. Radiatoren	Advies	-
4. pleisterwerk muur	Geen asbest	-
4.1 Code: 001	Mengmonster	-
7. Pleisterwerk Plafond	Geen asbest	-
7.1 Code: 002	Mengmonster	-

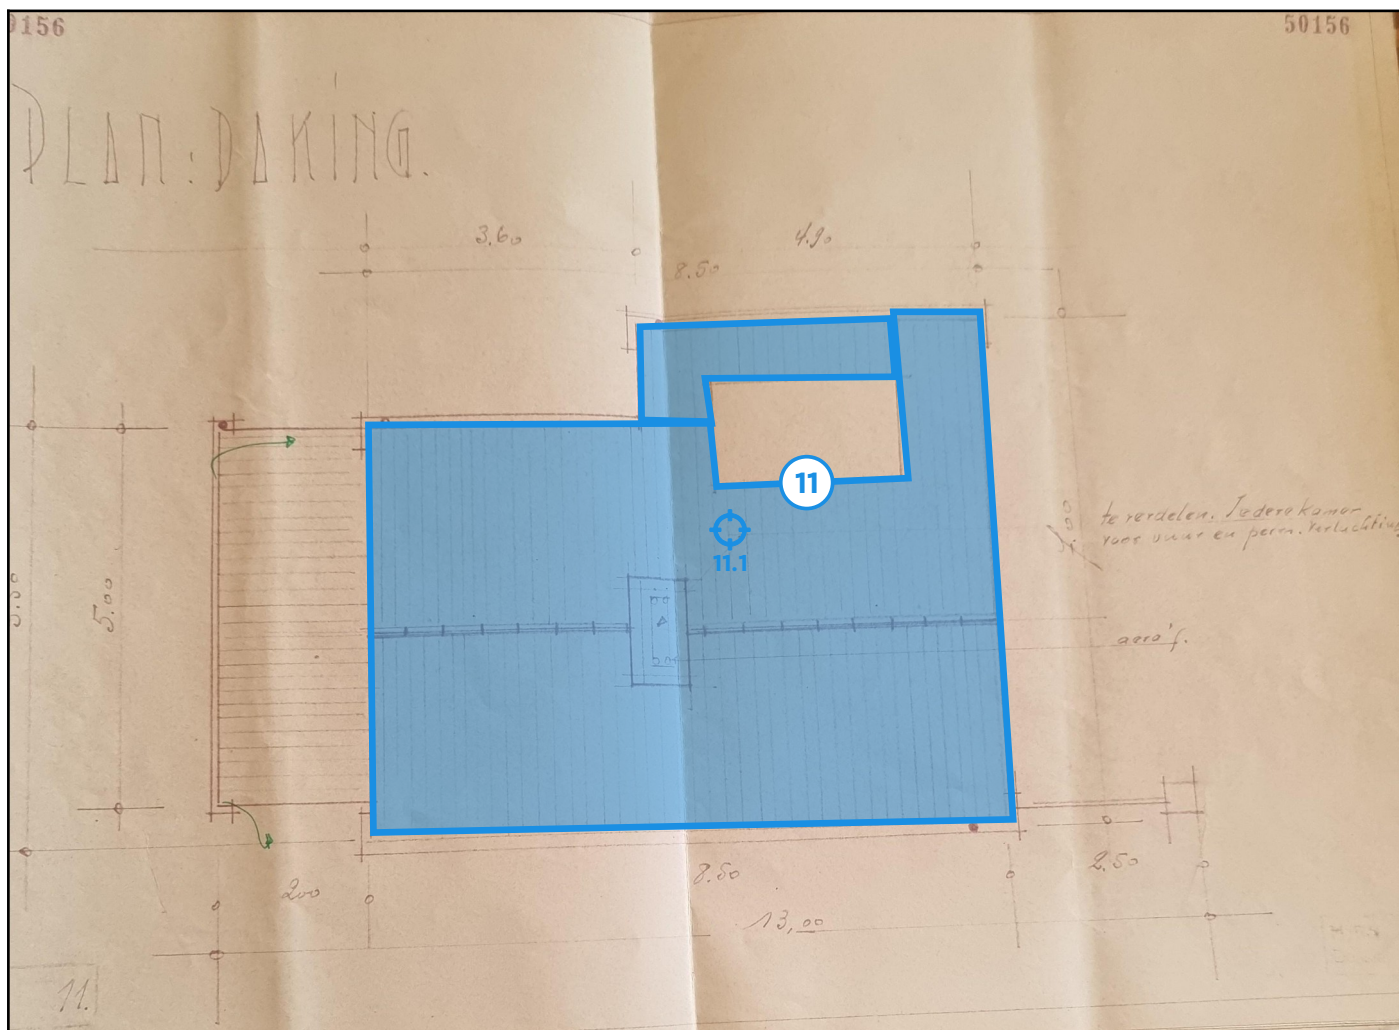
## Plan 1.4: dak - zolder

Beschrijving	Type	Actie
11. Vloerzeil zolder	Geen asbest	-
11.1 Code: 003	Puntmonster	-
