Asbestinventarisatetest

Elzenlaan 20, 9630 Zwalm

Attestnummer : 20260526-000248.000

Uitgegeven op : 26.05.2026

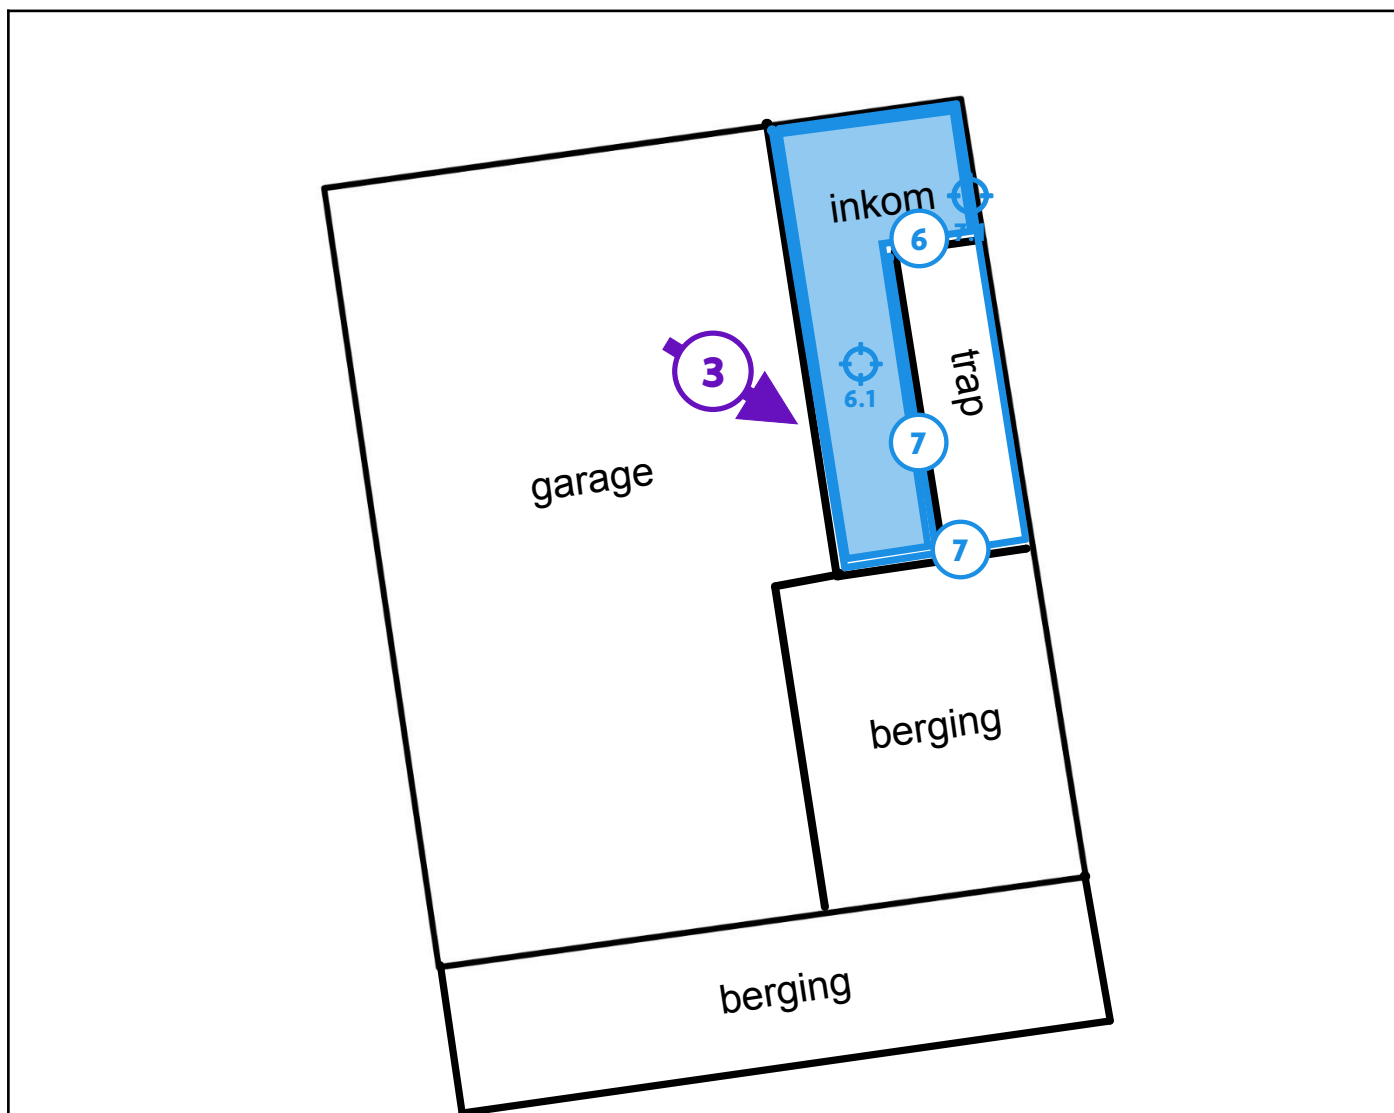
Plan 1.1: woning plan verdieping 0

Beschrijving	Type	Actie
3. schouwputten	Beperking	-
6. pleister plafond	Geen asbest	-
6.1 Code: ST02	Mengmonster	-
7. pleister muur	Geen asbest	-
7.1 Code: ST01	Mengmonster	-

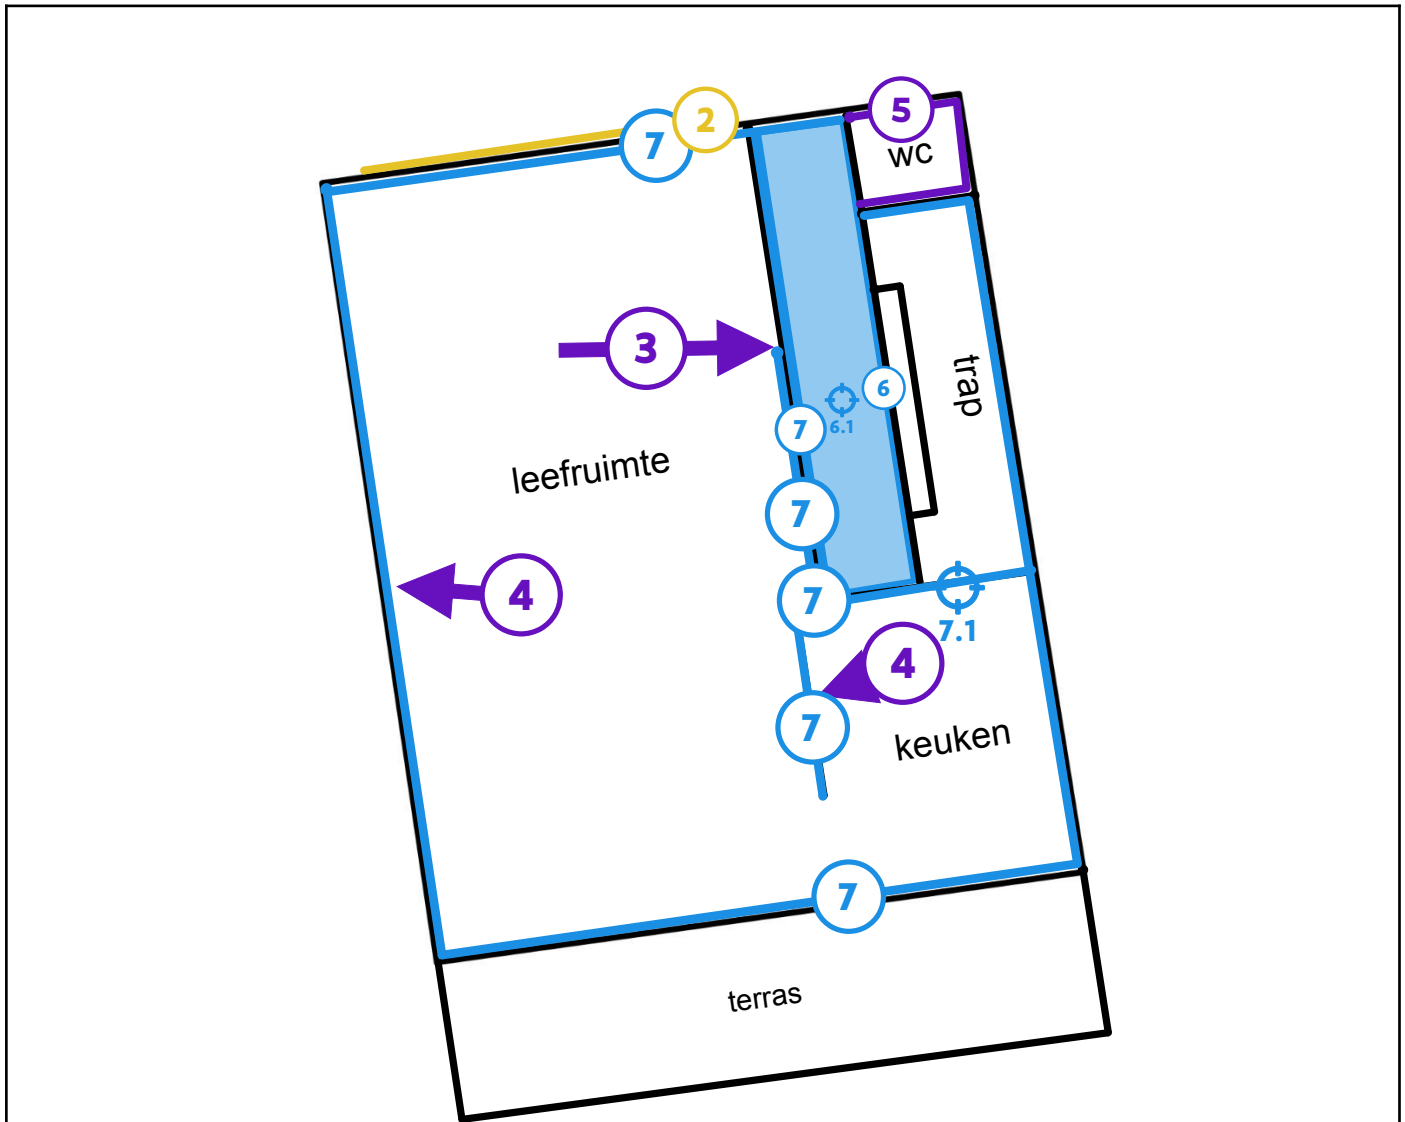
Plan 1.2: woning plan verdieping +1

Beschrijving	Type	Actie
2. beplating voorgevel	Asbestmateriaal	Zorgvuldig beheren
3. schouwputten	Beperking	-
4. accumulatoren	Advies	-
5. tegellijm	Advies	-
6. pleister plafond	Geen asbest	-
6.1 Code: ST02	Mengmonster	-

7. pleister muur	Geen asbest	-
7.1 Code: ST01	Mengmonster	-

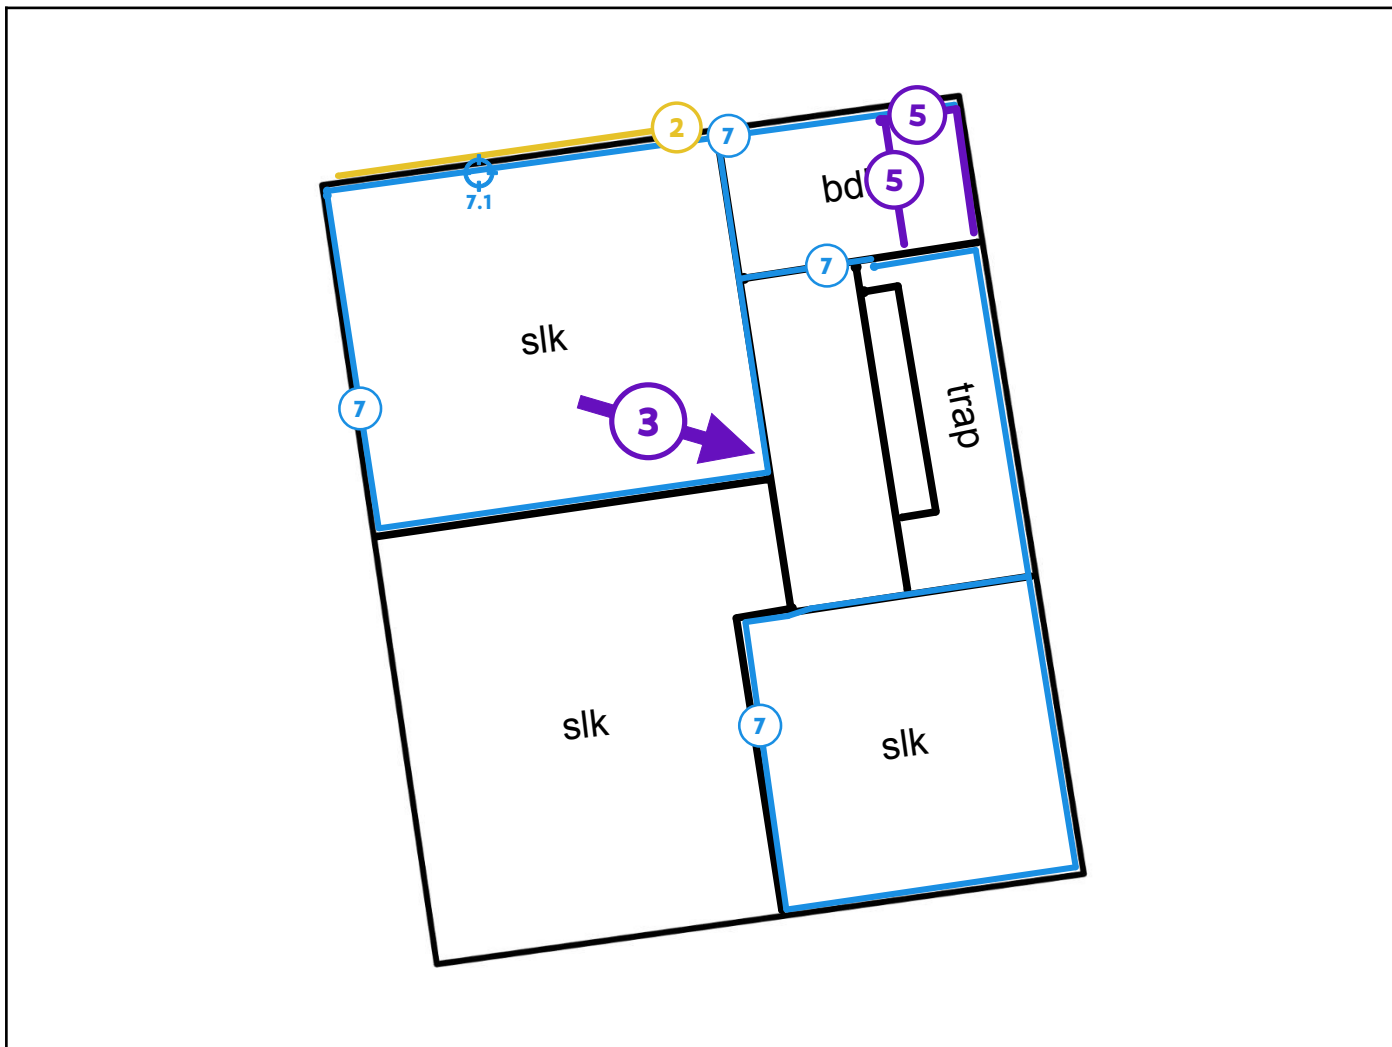
Plan 1.3: woning plan verdieping+2

Beschrijving	Type	Actie
2. beplating voorgevel	Asbestmateriaal	Zorgvuldig beheren
3. schouwpoten	Beperking	-
5. tegellijm	Advies	-
7. pleister muur	Geen asbest	-
7.1 Code: ST01	Mengmonster	-

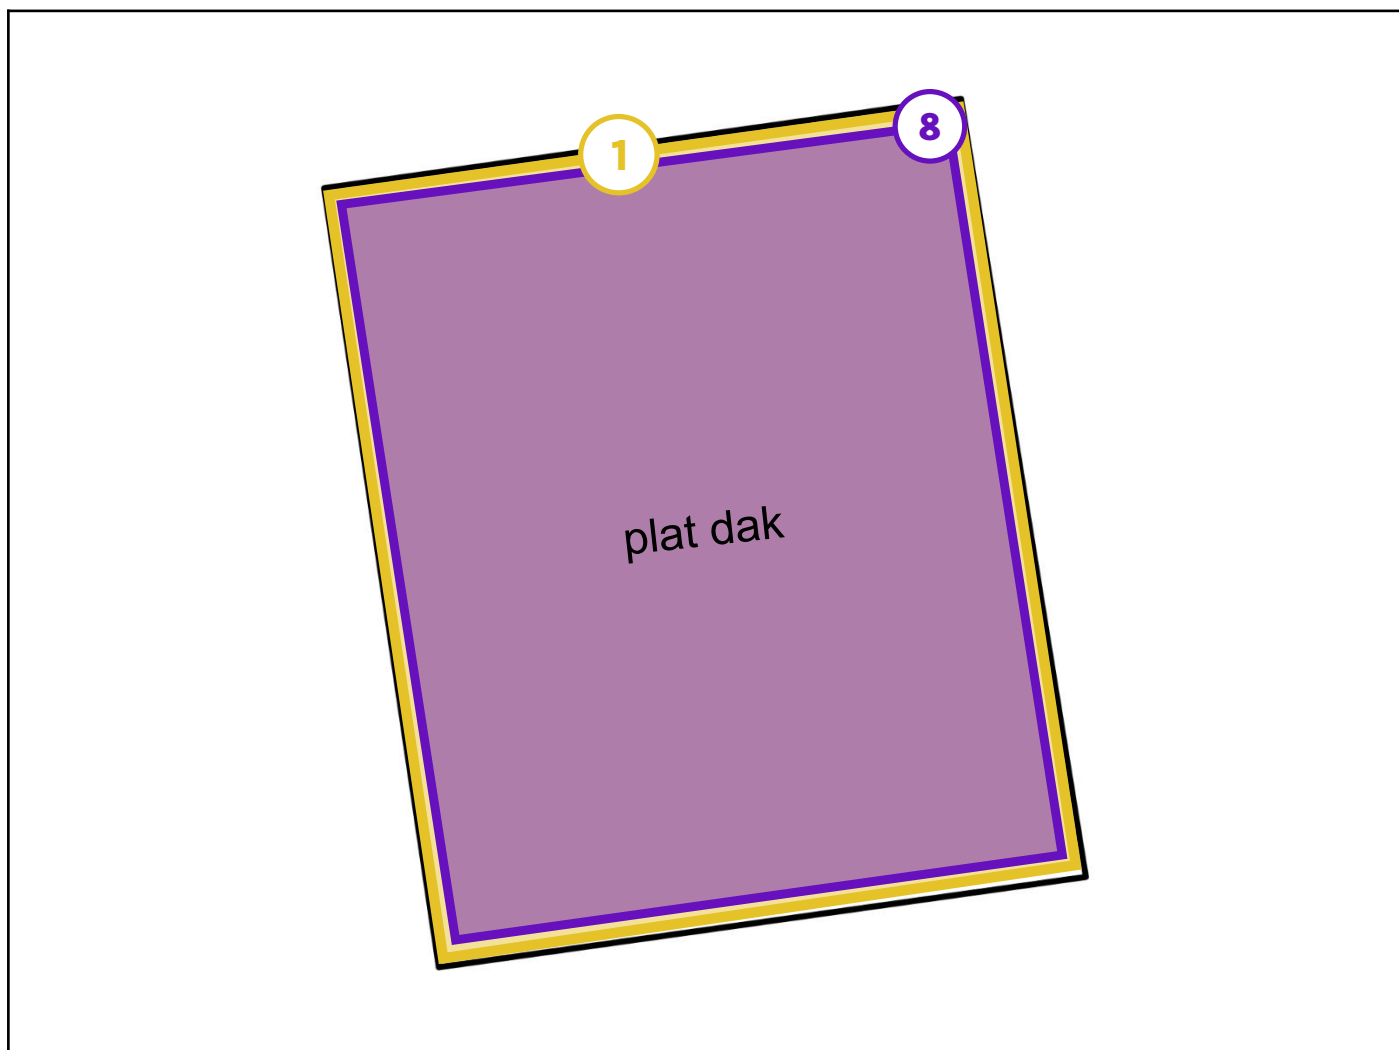
Plan 1.4: woning plan dak

Beschrijving	Type	Actie
1. roofing	Asbestmateriaal	Zorgvuldig beheren
8. onderdak niet vast te stellen	Overige ruimte of materiaal	-
