# Asbestinventarisatetest

Smissestraat 10, 9700 Oudenaarde

Attestnummer : 20260616-000474.000

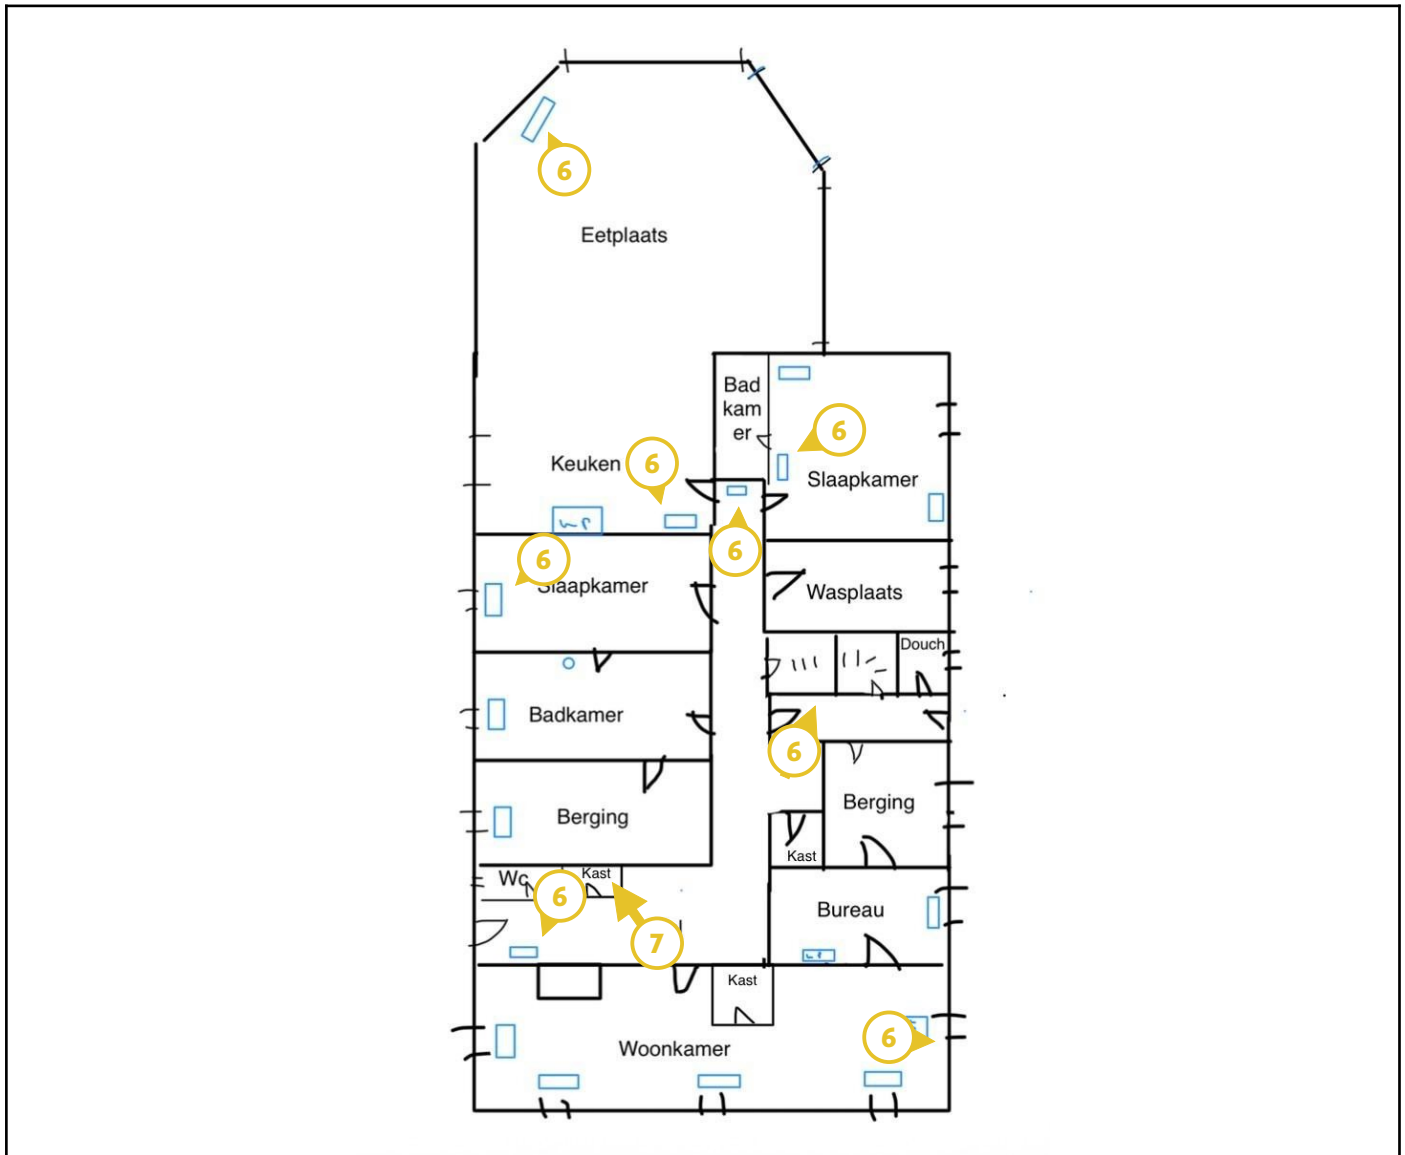
## Plan 1.3: Gelijkvloers

Beschrijving	Type	Actie
6. Radiatoren - Knoppen	Asbestmateriaal	Zorgvuldig beheren
7. Bakeliet meter- en zekering kast kantoor	Asbestmateriaal	Zorgvuldig beheren

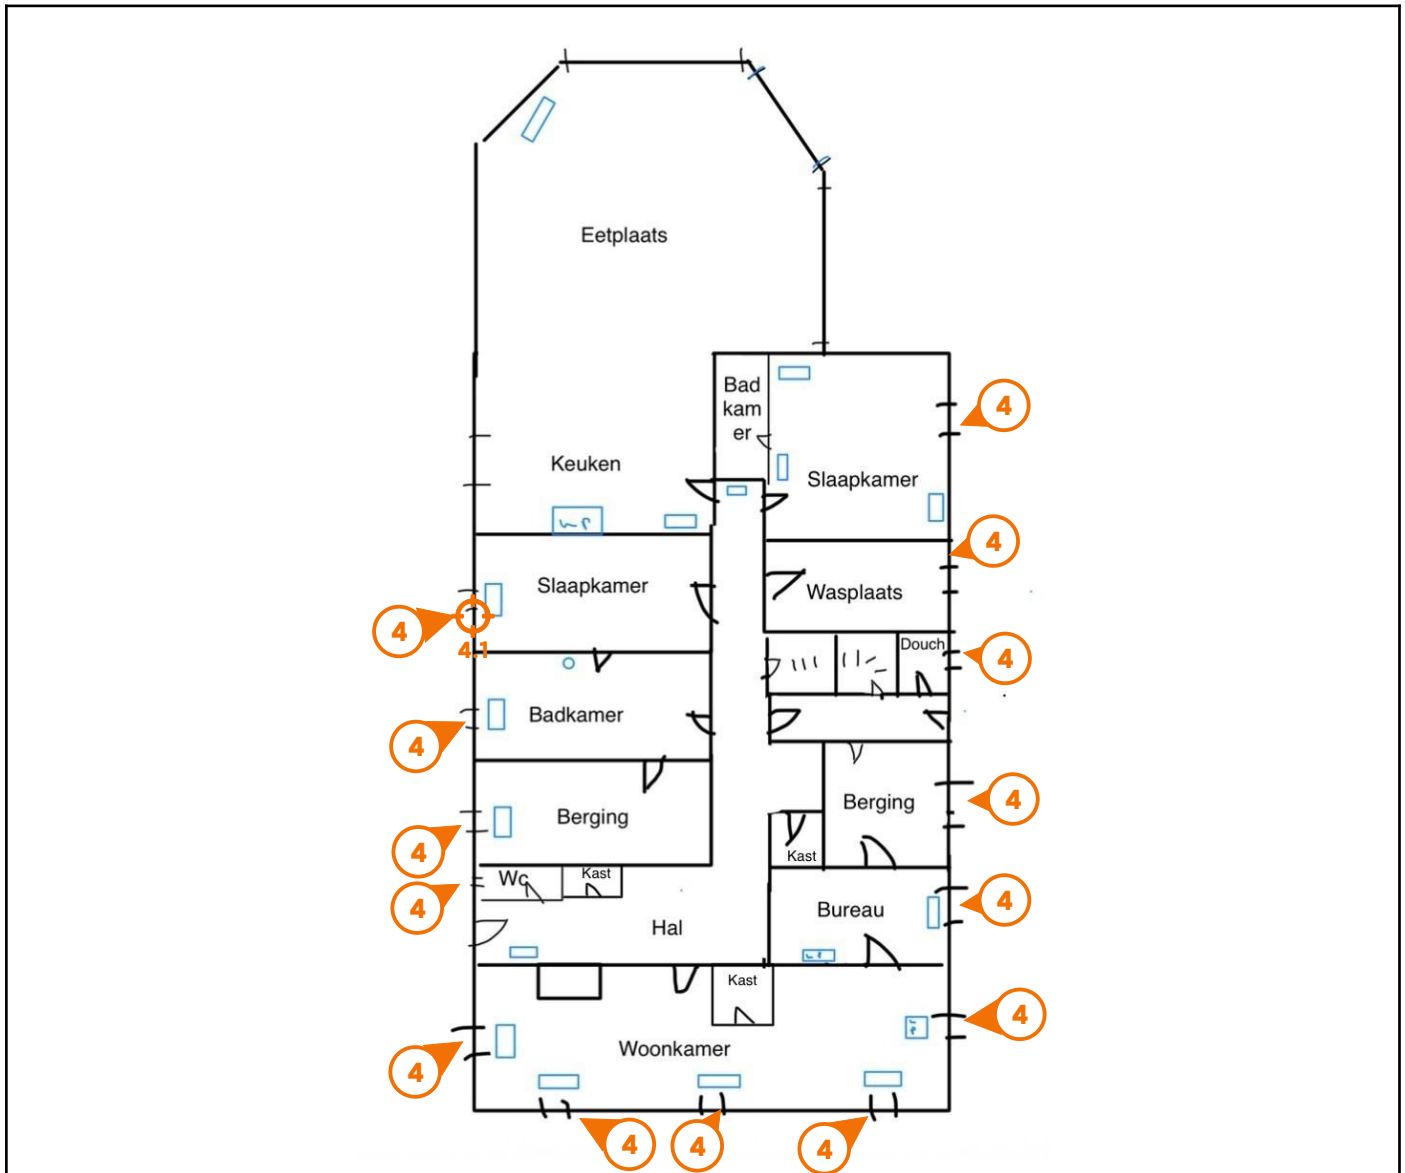
## Plan 1.4: Gelijkvloers

Beschrijving	Type	Actie
4. Mastiek/kit tussen glas en profiel - Binnen	Asbestmateriaal	<a href="#">Verwijderen</a>
4.1 Code: M08	Puntmonster	-

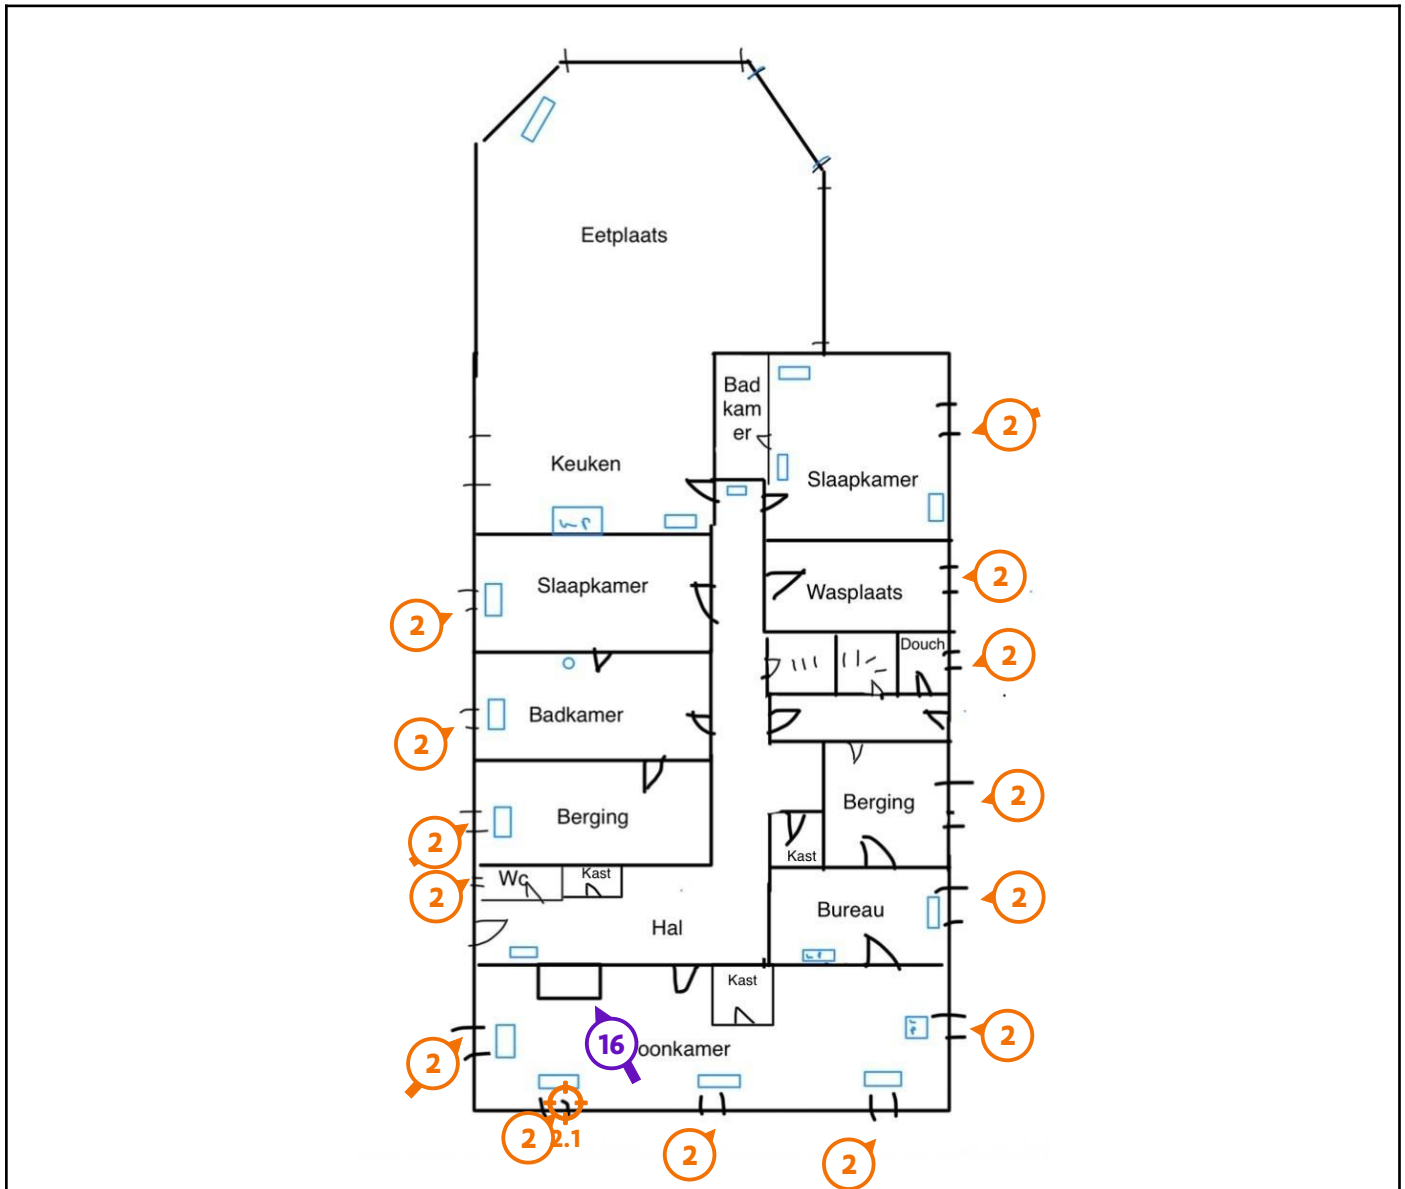
## Plan 1.5: Gelijkvloers

Beschrijving	Type	Actie
2. Mastiek/kit tussen glas en profiel - buiten	Asbestmateriaal	<b>Verwijderen</b>
2.1 Code: M07	Puntmonster	-
16. Gaskachel	Advies	-

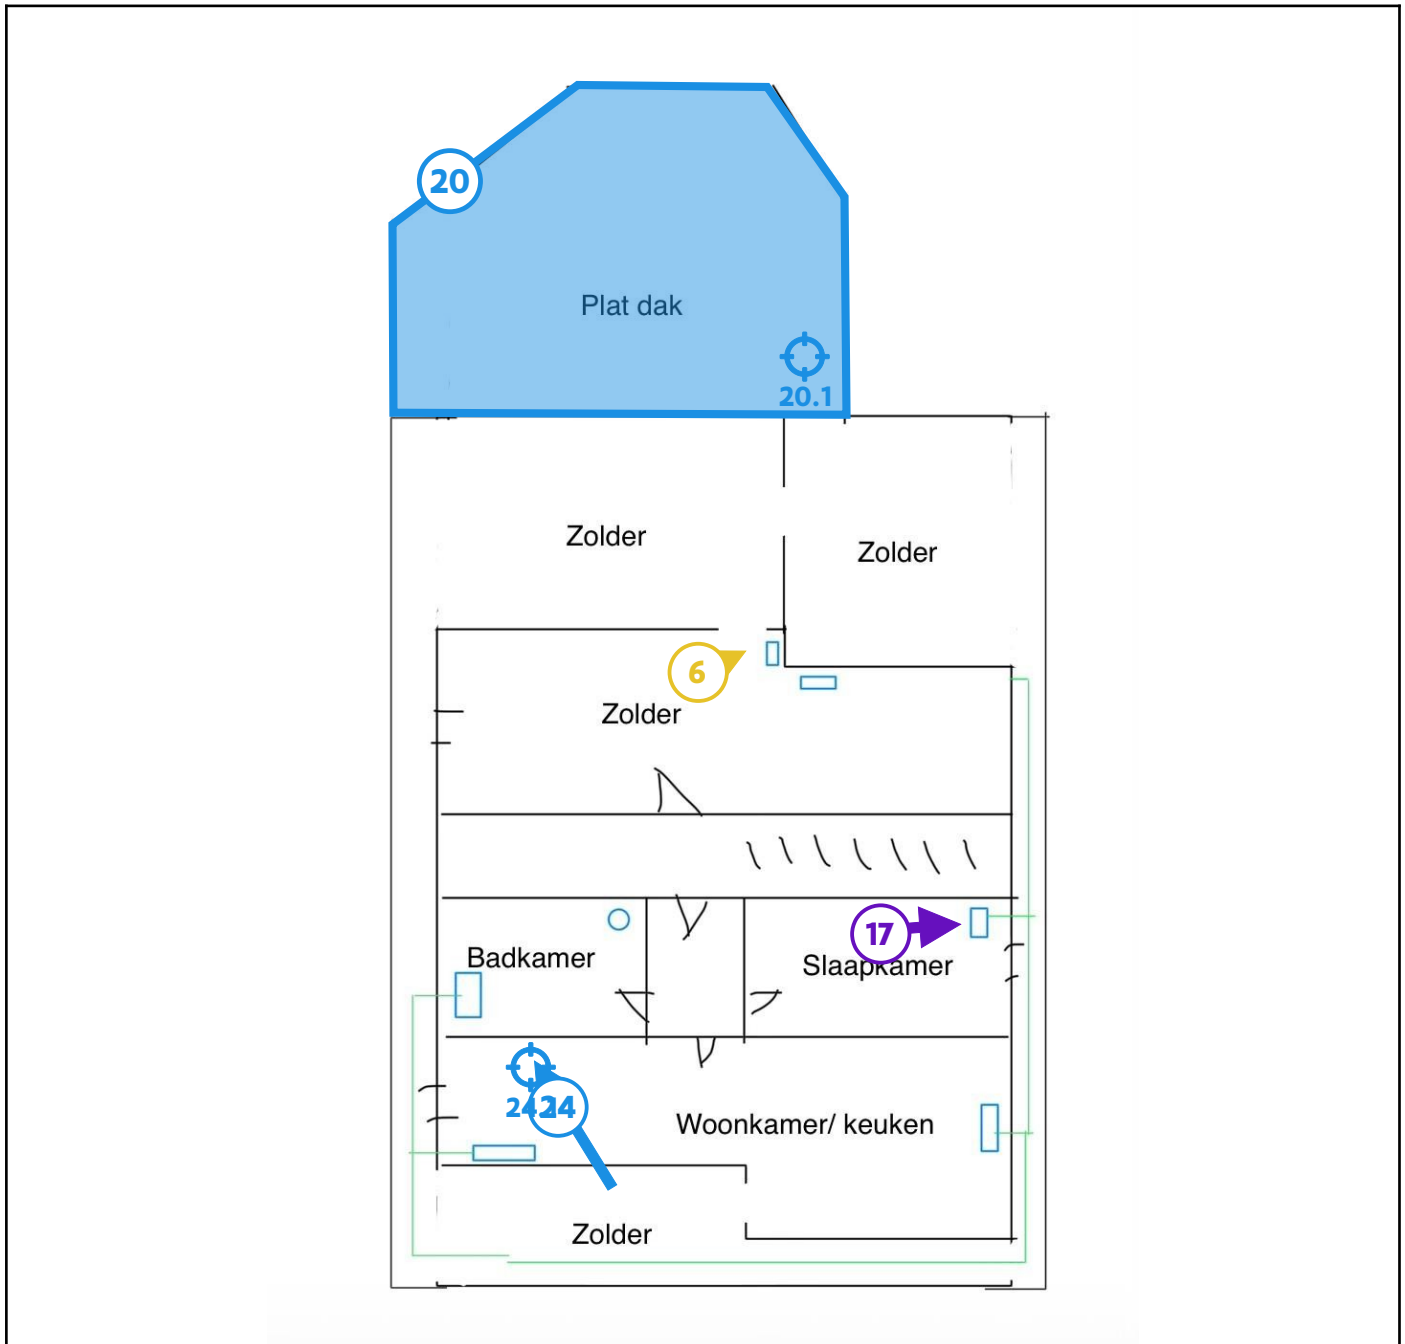
## Plan 1.10: Niv +1

Beschrijving	Type	Actie
6. Radiatoren - Knoppen	Asbestmateriaal	Zorgvuldig beheren
17. Radiatoren - Dichtingen	Advies	-
20. Dakbedekking - Roofing woning	Geen asbest	-

20.1 Code: M09	Puntmonster	-
24. Ontdreuningsplaat/anti-dreunplaat onder spoelbak zolder	Geen asbest	-
24.1 Code: M12	Puntmonster	-

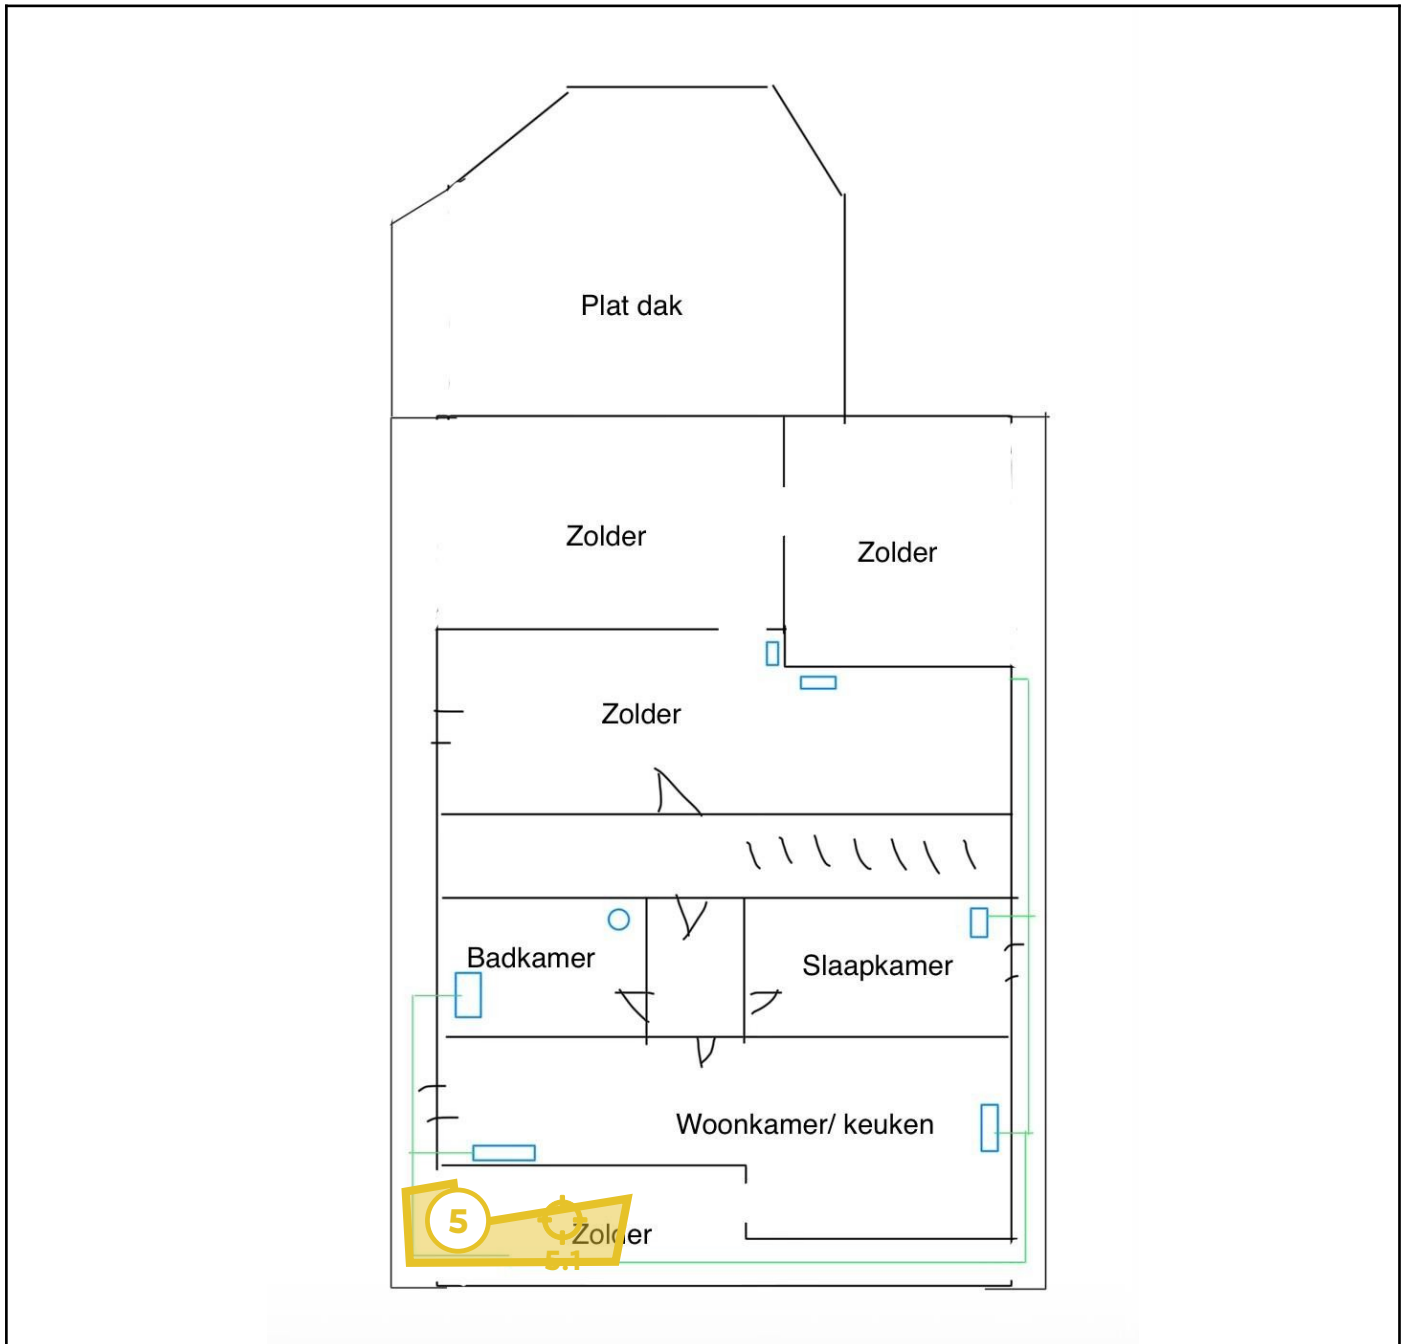
## Plan 1.15: Niv +1

Beschrijving	Type	Actie
5. Onderdak cementplaat woning	Asbestmateriaal	Zorgvuldig beheren
5.1 Code: M06	Puntmonster	-

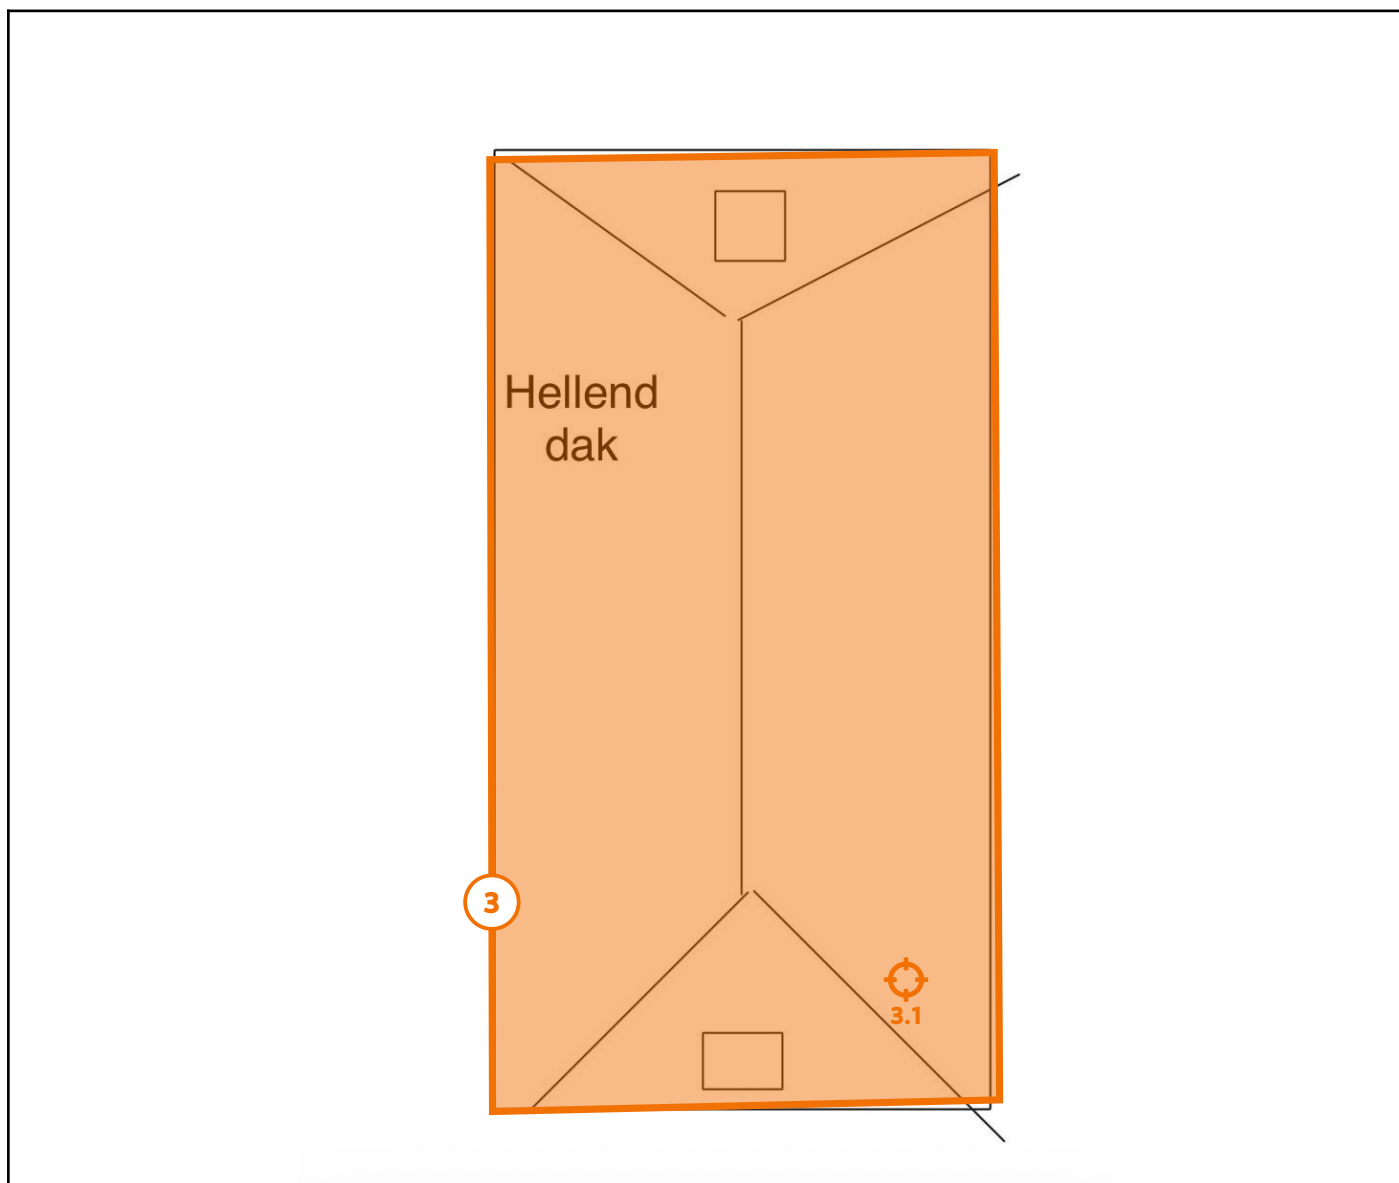
## Plan 1.16: Dak

Beschrijving	Type	Actie
3. Dakbedekking - Dakleien woning	Asbestmateriaal	<a href="#">Verwijderen</a>
3.1 Code: M10	Puntmonster	-

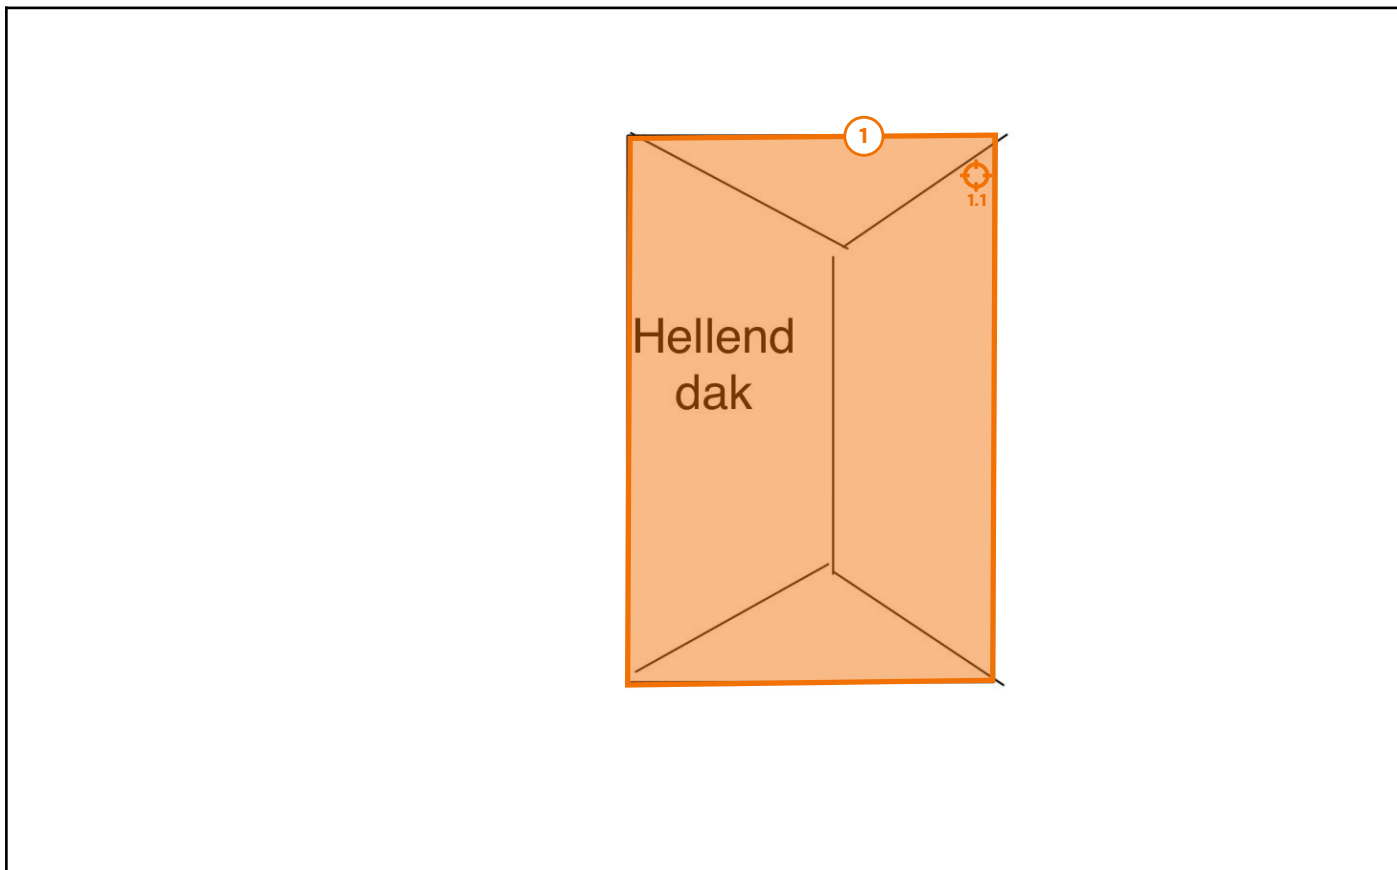
## Plan 2.3: Dak

Beschrijving	Type	Actie
1. Dakbedekking - Dakleien garage	Asbestmateriaal	<a href="#">Verwijderen</a>
1.1 Code: M14	Puntmonster	-

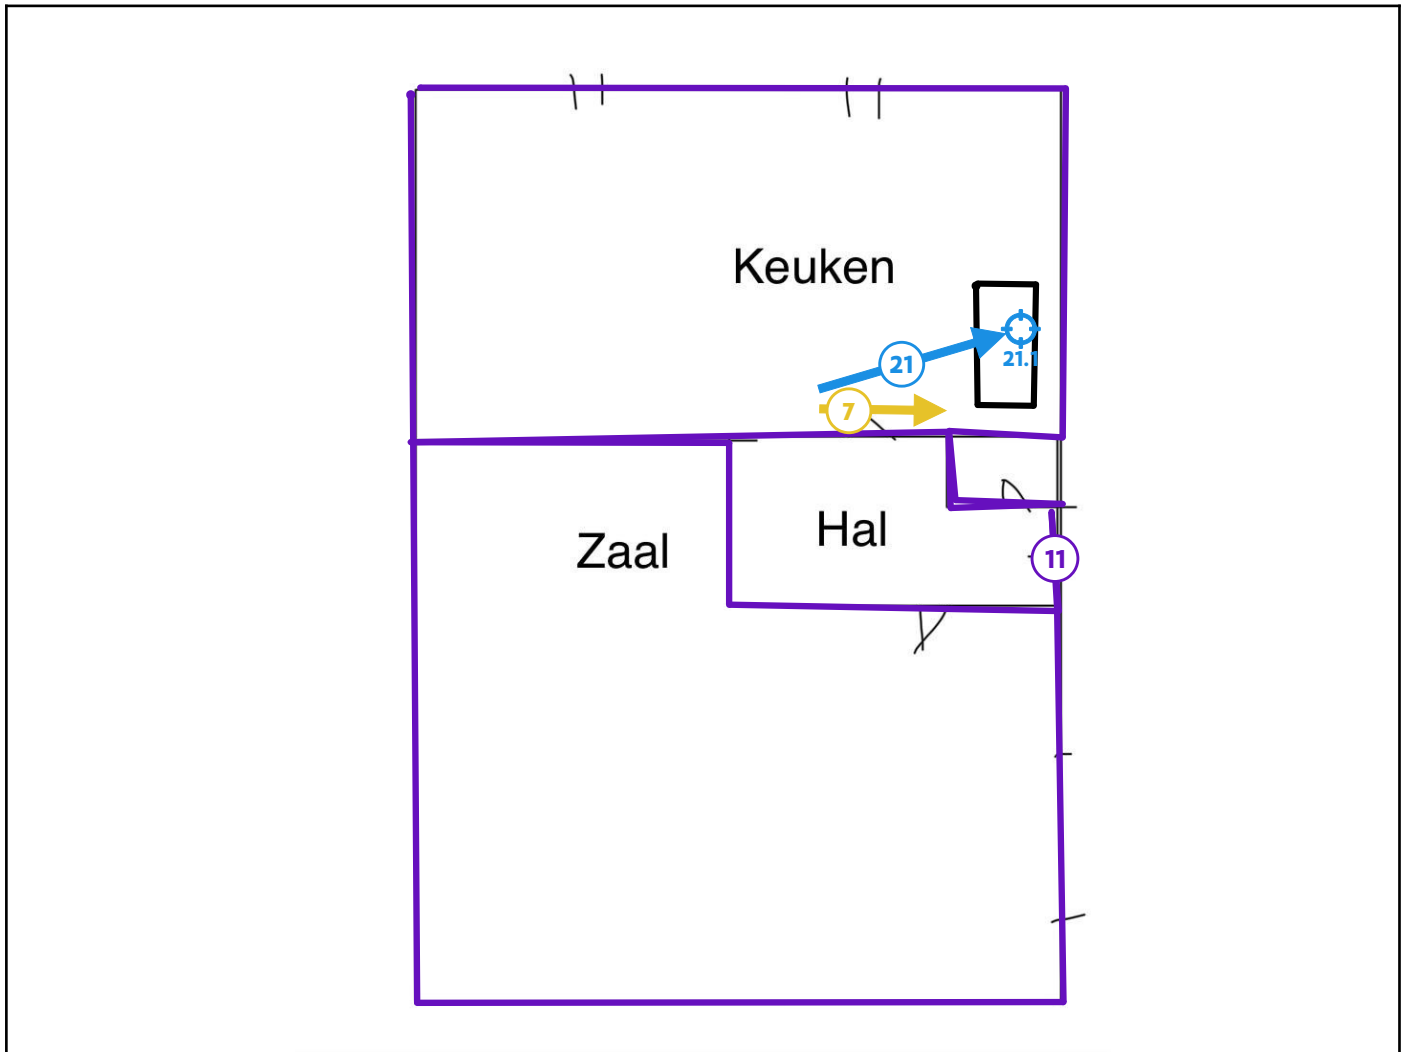
## Plan 3.3: Gelijkvloers

Beschrijving	Type	Actie
7. Bakeliet meter- en zekering kast kantoor	Asbestmateriaal	Zorgvuldig beheren
11. Valse wand(en)/voorzetwand(en) - Gipskarton-hout	Advies	-
21. Coating kantoor	Geen asbest	-
21.1 Code: M16	Puntmonster	-

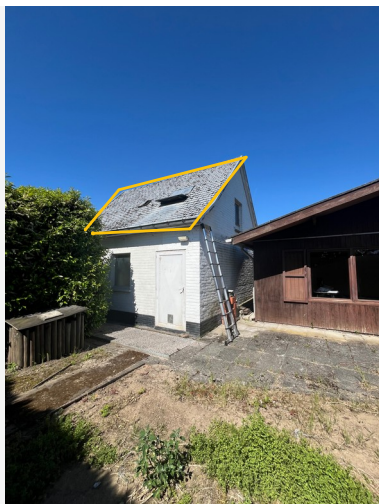
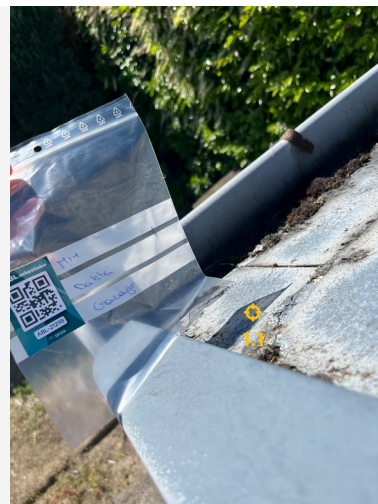
Overzichtsfoto

Detailfoto

Eindbeoordeling materiaalrisico	Verhoogd materiaalrisico en/of verhoogde kans op vezelvrijgave
---------------------------------	--

Gebondenheid	Categorie 1: hechtgebonden in oorsprong
Asbestsoort (vezeltype)	Alleen chrysotiel aanwezig
Asbestconcentratie	Laag (< 50%)
Afschermingsgraad van het gehele materiaal	Geheel of deels vrij aan de binnenlucht, maar geen contact met binnenluchtstromen
Toestand van het materiaal	Matig beschadigd, matig verweerd

#	Type	Referentie	Resultaat
1.1	Puntmonster	M14	Chrysotiel

Beschrijving	Dakbedekking - Dakleien garage
Omgeving	Grenst aan binnen- en buitenlucht
Primaire drager	Schuin dak
Asbestmateriaal	Dak- en gevelbekleding - Lei, shingle
Bindmiddel van asbestmateriaal	Cement
Gebondenheid op basis van bindmiddel	Hecht
Hoeveelheid (oppervlakte - aantal)	<ul style="list-style-type: none"><li>• 70,00 m<sup>2</sup> - 1 stuk</li></ul>
Totale oppervlakte	70,00 m <sup>2</sup>
Eenvoudig bereikbaar	Ja
Bevestigingswijze	<ul style="list-style-type: none"><li>• Genageld, geniet</li></ul>
Identificatiemethode	Een monstername door de asbestdeskundige met laboanalyse door een asbestlabo.
Destructieve handeling voor identificatie	Nee
Opmerking	De hoeveelheid betreft een schatting.

Het asbestmateriaal valt onder de mijlpaal van 2034.

Verwijderen

- Verwijder dit asbestmateriaal zo snel mogelijk. Volg de toestand goed op.
- Hemelwater dat afspoelt van asbestcement daken of gevels kan asbestdeeltjes bevatten. Gebruik het enkel voor gesloten circuits (bv. spoelen toiletten). Reinig na het vervangen van het dak of de gevel de dakgoten en regenwaterput of -ton om asbesthoudend sediment of slib te verwijderen

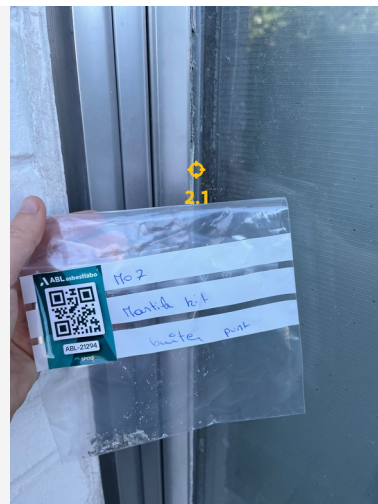
Detailfoto

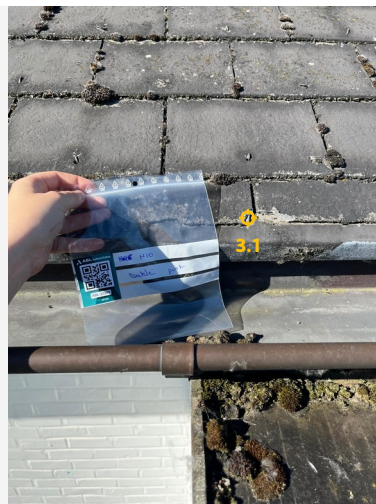
Detailfoto

Beschrijving	Dakbedekking - Dakleien woning
Omgeving	Grenst aan binnen- en buitenlucht
Primaire drager	Schuin dak
Asbestmateriaal	Dak- en gevelbekleding - Lei, shingle
Bindmiddel van asbestmateriaal	Cement
Gebondenheid op basis van bindmiddel	Hecht
Hoeveelheid (oppervlakte - aantal)	<ul style="list-style-type: none"><li>• 250,00 m<sup>2</sup> - 1 stuk</li></ul>
Totale oppervlakte	250,00 m <sup>2</sup>
Eenvoudig bereikbaar	Ja
Bevestigingswijze	<ul style="list-style-type: none"><li>• Genageld, geniet</li></ul>
Identificatiemethode	Een monstername door de asbestdeskundige met laboanalyse door een asbestlabo.
Destructieve handeling voor identificatie	Nee
Opmerking	De hoeveelheid betreft een schatting.

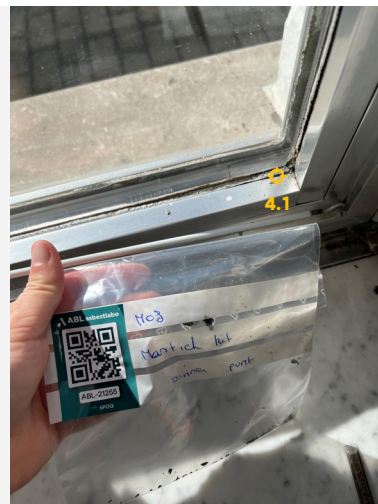
Detailfoto

Het asbestmateriaal valt onder de mijlpaal van 2040.

Eindbeoordeling materiaalrisico	Verhoogd materiaalrisico en/of verhoogde kans op vezelvrijgave
---------------------------------	--

Gebondenheid	Categorie 1: hechtgebonden in oorsprong
Asbestsoort (vezeltype)	Alleen chrysotiel aanwezig
Asbestconcentratie	Laag (< 50%)
Afschermingsgraad van het gehele materiaal	Geheel of deels vrij aan de binnenlucht, maar geen contact met binnenluchtstromen
Toestand van het materiaal	Matig beschadigd, matig verweerd

#	Type	Referentie	Resultaat
4.1	Puntmonster	M08	Chrysotiel

Beschrijving	Mastiek/kit tussen glas en profiel - Binnen
Omgeving	Binnen
Primaire drager	Wandopening verticaal (raam, deur, ...)
Asbestmateriaal	In-situ afwerkingslagen - Pasta, stopverf, voegsel, stopsel, vulsel, mastiek, katten, ...
Bindmiddel van asbestmateriaal	Kitten, mastiek, pasta
Gebondenheid op basis van bindmiddel	Hecht
Hoeveelheid (gewicht - aantal)	<ul style="list-style-type: none"><li>• 10,00 kg - 1 stuk</li></ul>
Totaal gewicht	10,00 kg
Eenvoudig bereikbaar	Ja
Bevestigingswijze	<ul style="list-style-type: none"><li>• Verlijmd, ingegoten, versmeerd</li></ul>
Identificatiemethode	Een monstername door de asbestdeskundige met laboanalyse door een asbestlabo.
Destructieve handeling voor identificatie	Nee
Opmerking	De hoeveelheid betreft een schatting.

- Verwijder dit asbestmateriaal zo snel mogelijk. Volg de toestand goed op.

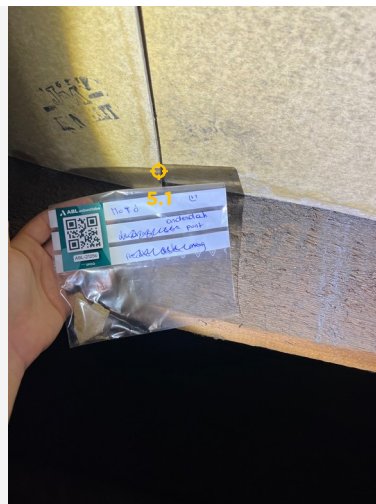
Detailfoto

Het asbestmateriaal valt onder de mijlpaal van 2040.

- Zorg voor een veilig beheer en verwijder dit asbestmateriaal wanneer het bij werken eenvoudig bereikbaar wordt. Controleer de toestand jaarlijks op wijzigingen.

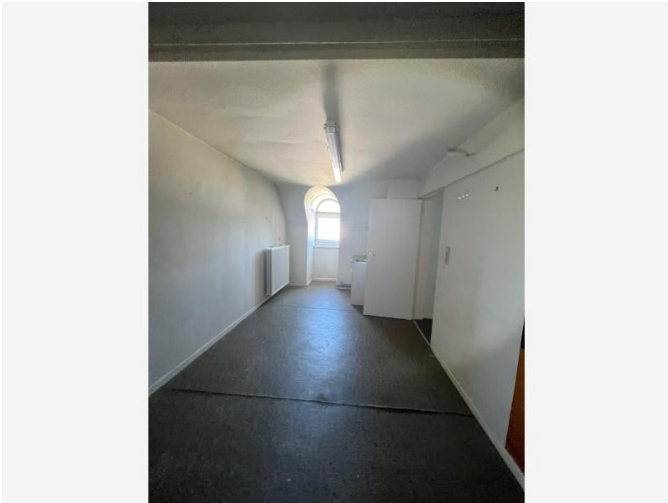
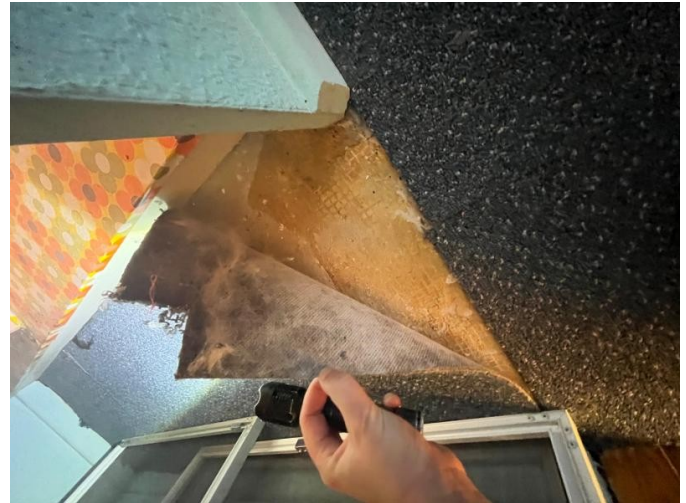
Detailfoto

Basis voor advies	De asbestdeskundige beoordeelt het materiaal als niet-asbestverdacht.
-------------------	---

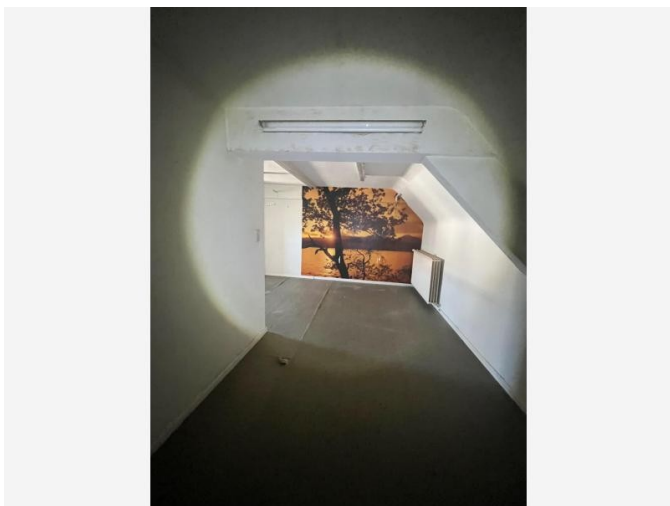
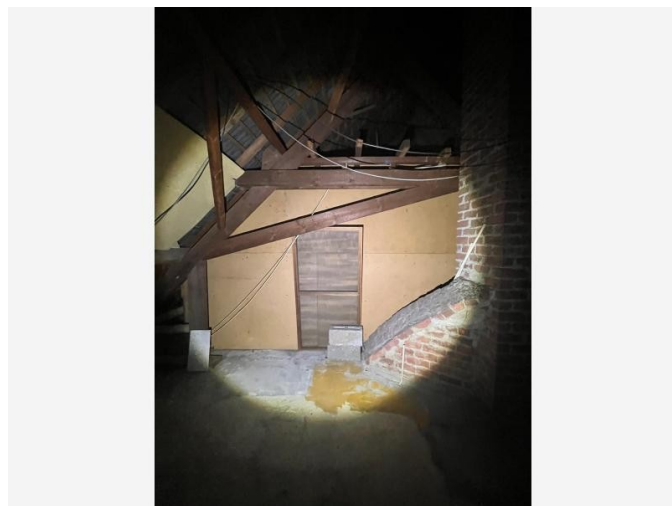
Detailfoto

De asbestdeskundige beoordeelt het materiaal als niet-asbestverdacht.

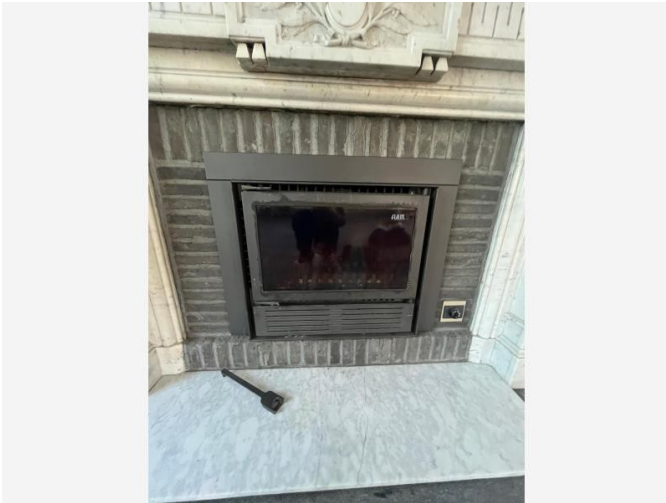
*Situeringfoto*

<b>Basis voor advies</b>	Beoordeling op basis van expertise, zonder een vaststelling door de asbestdeskundige.
--------------------------	---

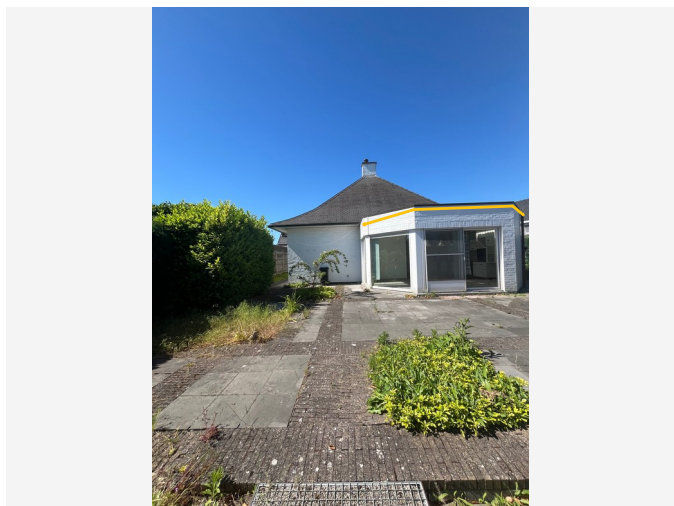
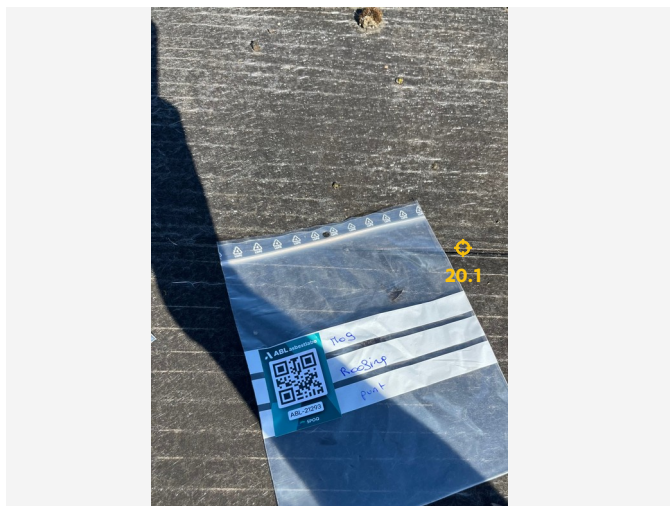
Detailfoto

<b>Beschrijving</b>	Dakbedekking - Roofing bijbouw
<b>Omgeving</b>	Buiten
<b>Primaire drager</b>	Plat dak
<b>Bindmiddel van materiaal</b>	Bitumen (roofing, teer, asfalt)
<b>Gebondenheid op basis van bindmiddel</b>	Hecht
<b>Hoeveelheid (oppervlakte - aantal)</b>	<ul style="list-style-type: none"><li>• 120,00 m<sup>2</sup> - 1 stuk</li></ul>
<b>Totale oppervlakte</b>	120,00 m <sup>2</sup>
<b>Identificatiemethode</b>	Een monstername door de asbestdeskundige met laboanalyse door een asbestlabo.
<b>Destructieve handeling voor identificatie</b>	Nee
<b>Opmerking</b>	<p>Er werd enkel een puntstaal genomen van de bovenste laag. Mogelijks zijn er onderliggende asbestverdachte lagen aanwezig die niet waarneembaar waren tijdens de inspectie. Wanneer bij renovatie- of sloopwerken blijkt dat er nog onderliggende lagen aanwezig zijn dient er hiervan een staal te worden genomen welke door een erkend laboratorium moet worden geanalyseerd.</p> <p>De hoeveelheid betreft een schatting.</p>
