Asbestinventarisatietest

Dijkstraat 65, 9700 Oudenaarde
Gemeenschappelijke delen

Attestnummer : 20260430-000290.000

Uitgegeven op : 30.04.2026

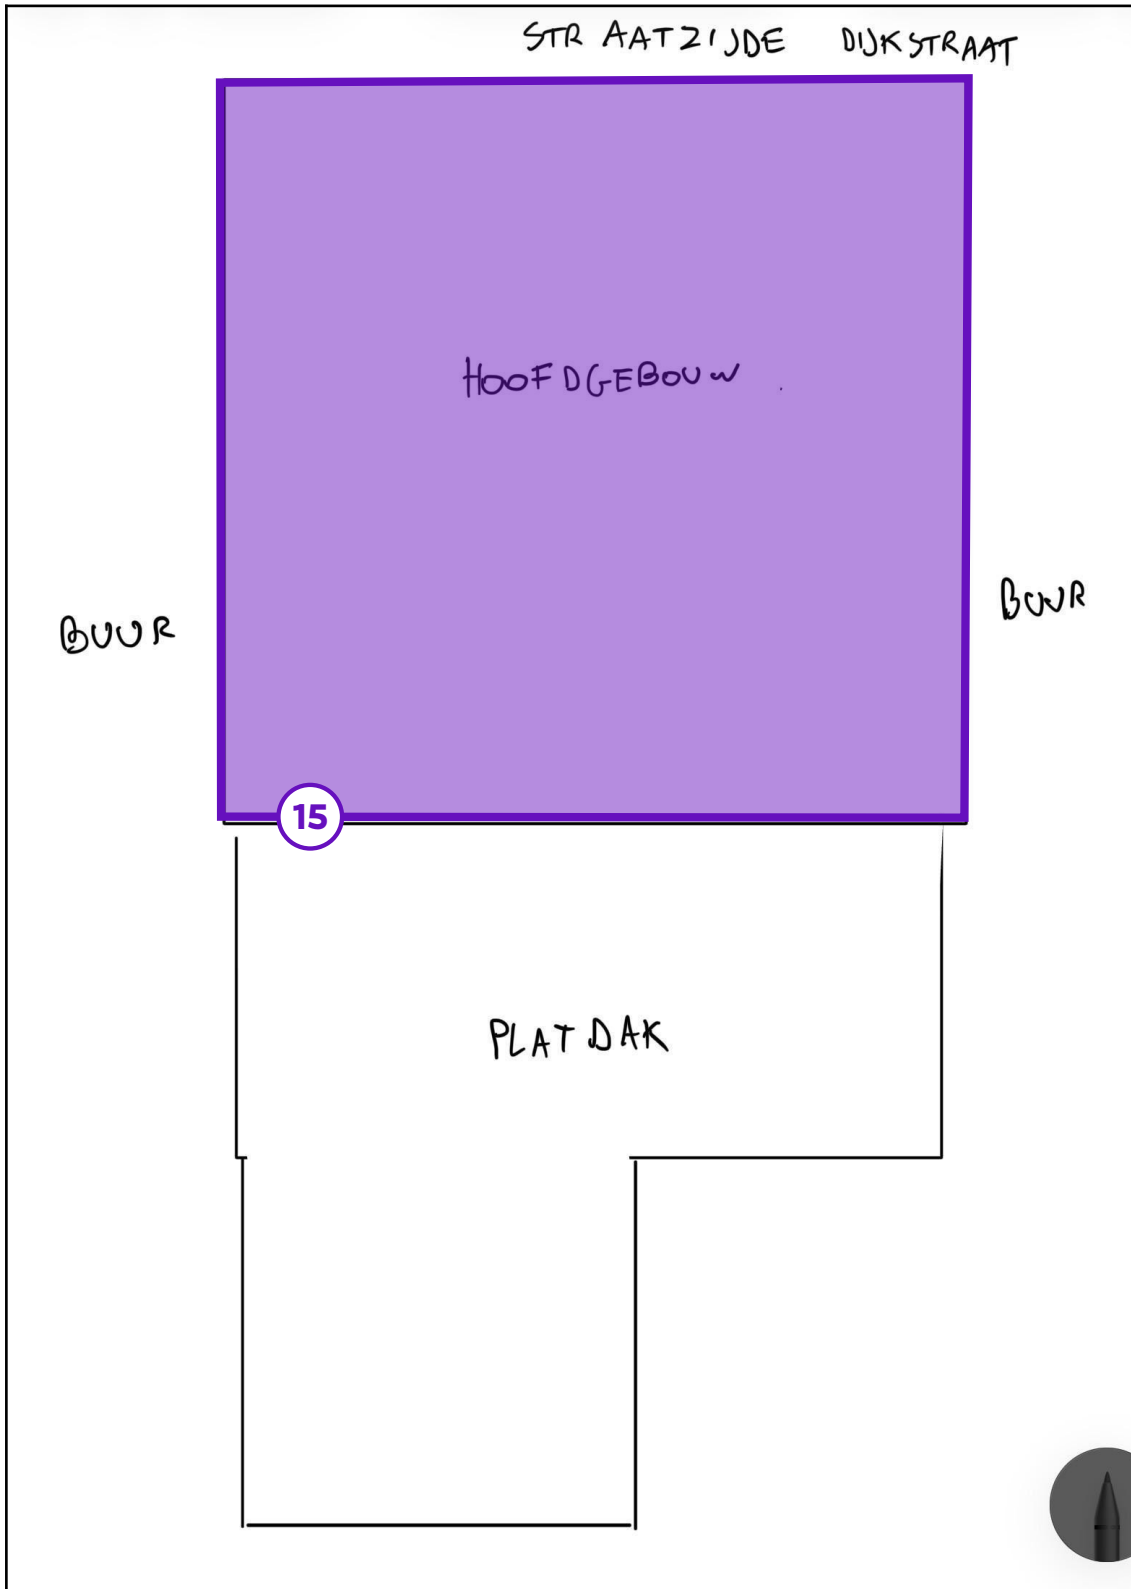
Plan 1.3: Appartementgebouw

15. Dakbedekking - niet verdacht	Overige ruimte of materiaal	-
----------------------------------	-----------------------------	---

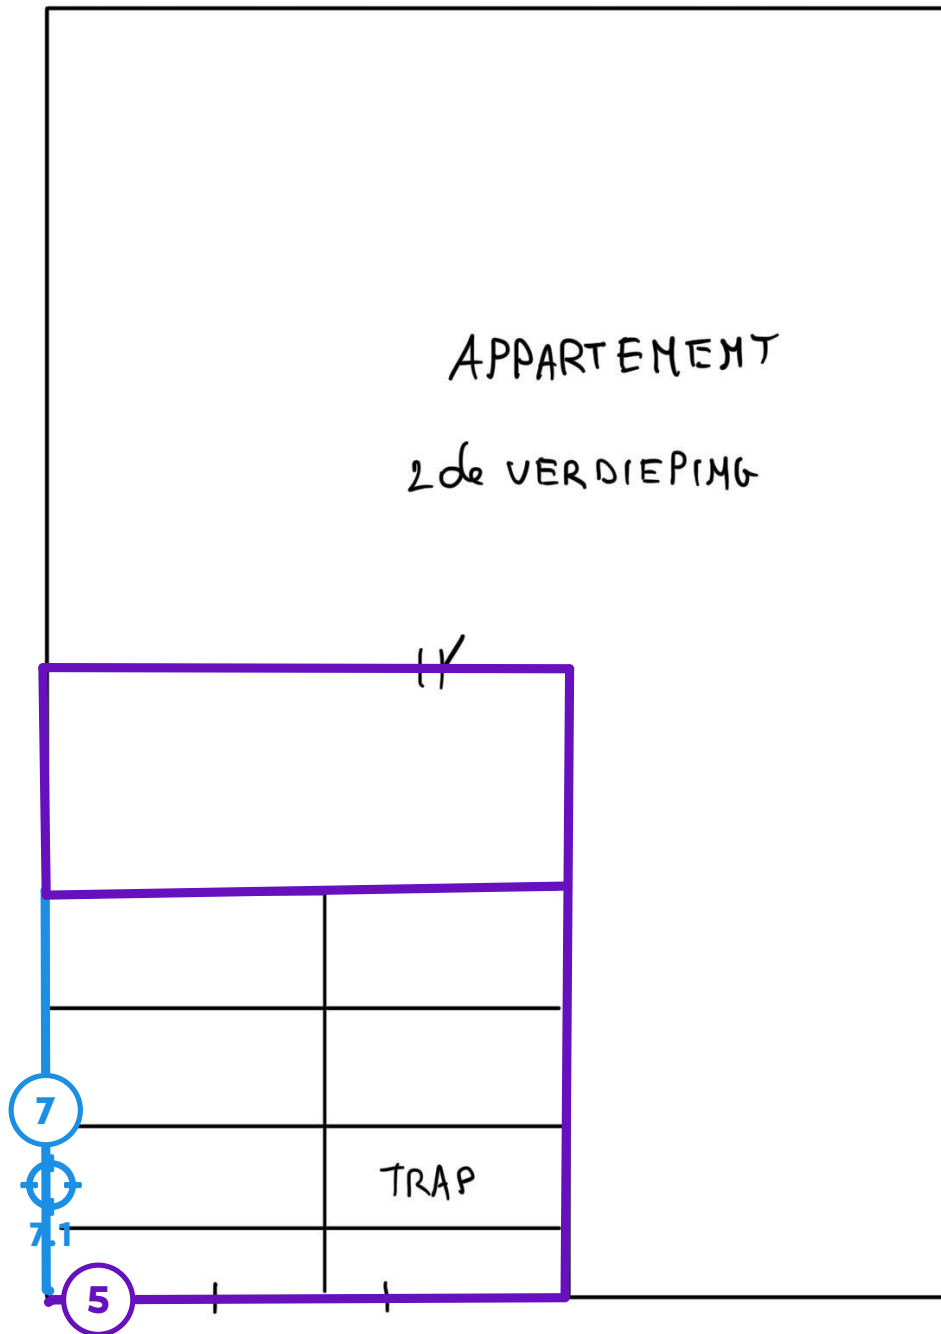
Plan 1.4: 2 de verdieping

geen afsmeerlagen waarneembaar.
alle plafonds bestaan uit gipskarton.

5. Valse wand(en)/voorzetwand(en) - Gipskarton	Advies	-
6. Afsmeerlagen aan voegen tussen gipskartonplaten niet waarneembaar	Advies	-
7. Pleisterwerk Trappenhal(len)	Geen asbest	-
7.1 Code: M02	Mengmonster	-
13. Plafondafwerking in gipskarton/hout/pvc	Overige ruimte of materiaal	-

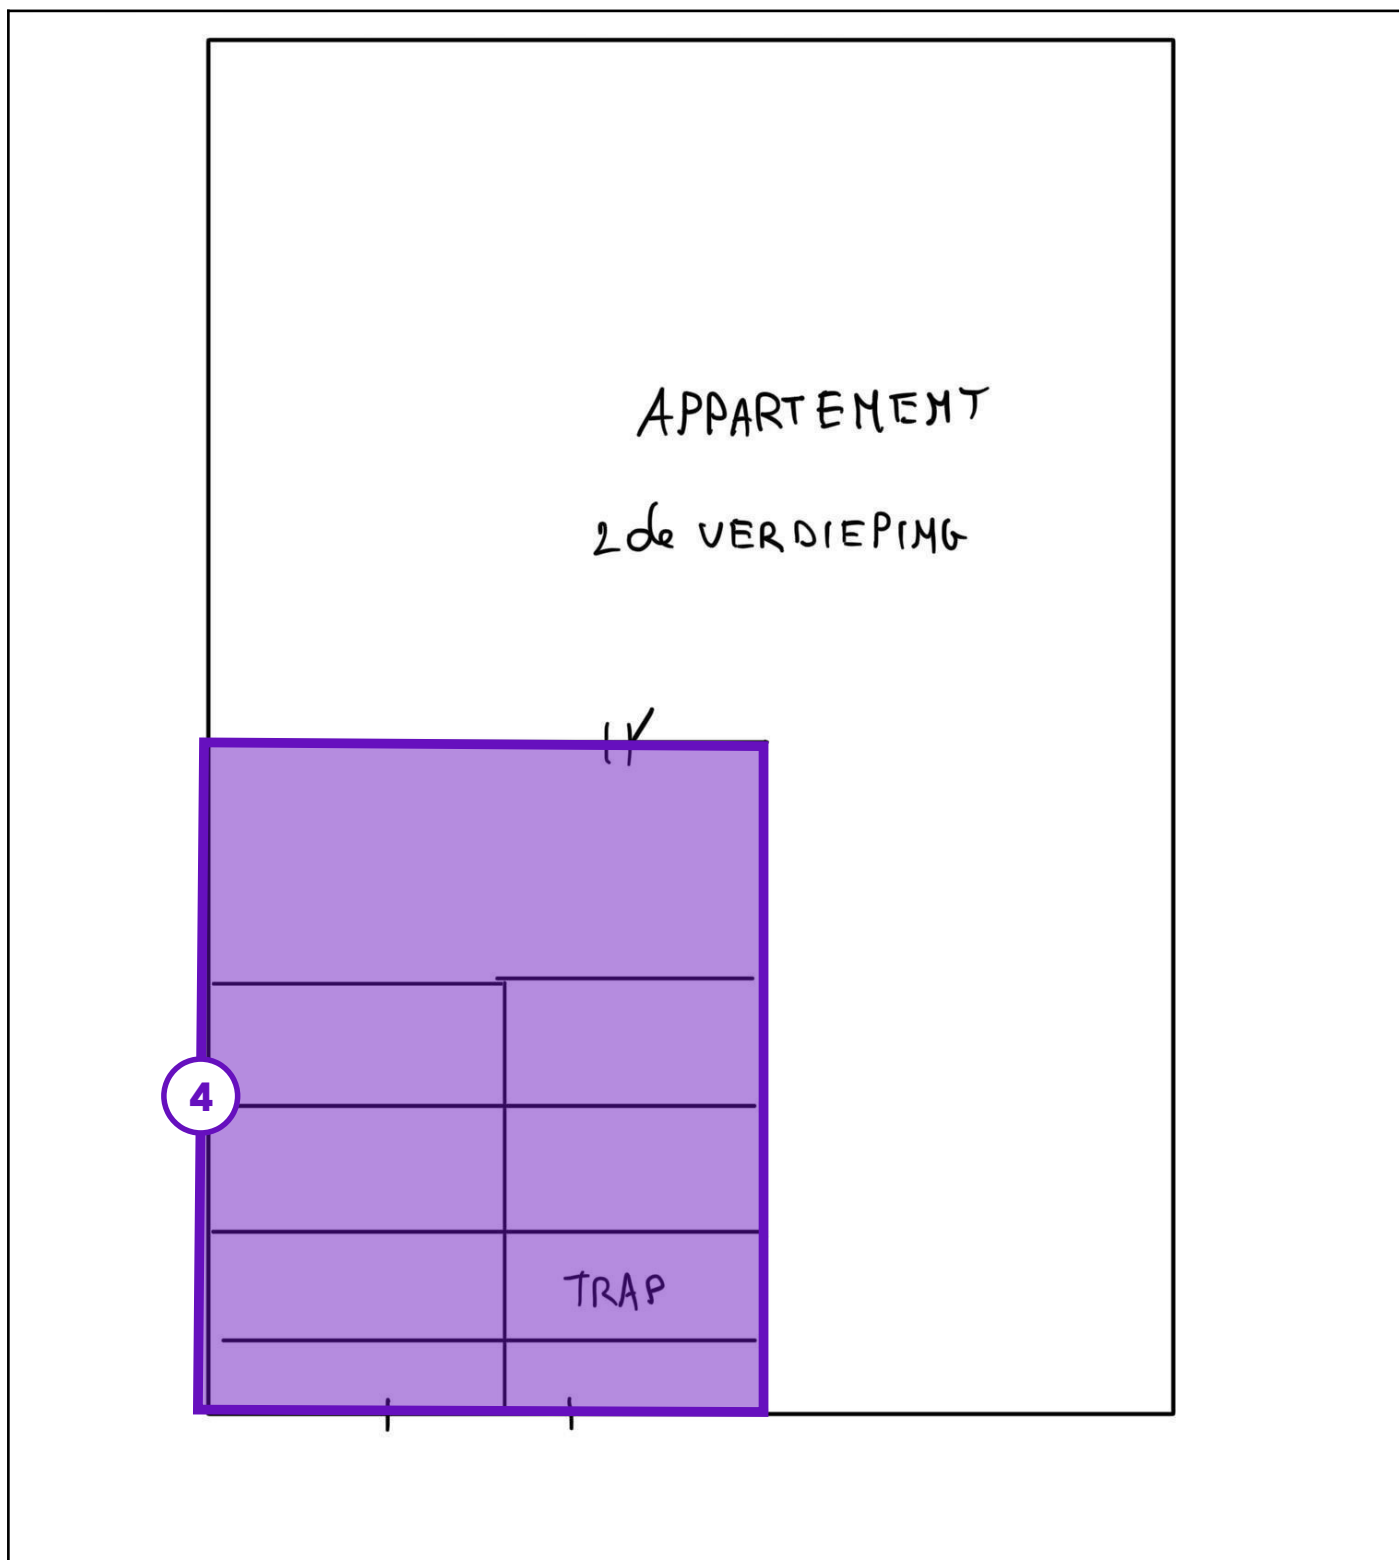
Plan 1.5: 2 de verdieping

Beschrijving	Type	Actie
4. Trapbekleding en vloerbekleding Niet verdacht	Advies	-

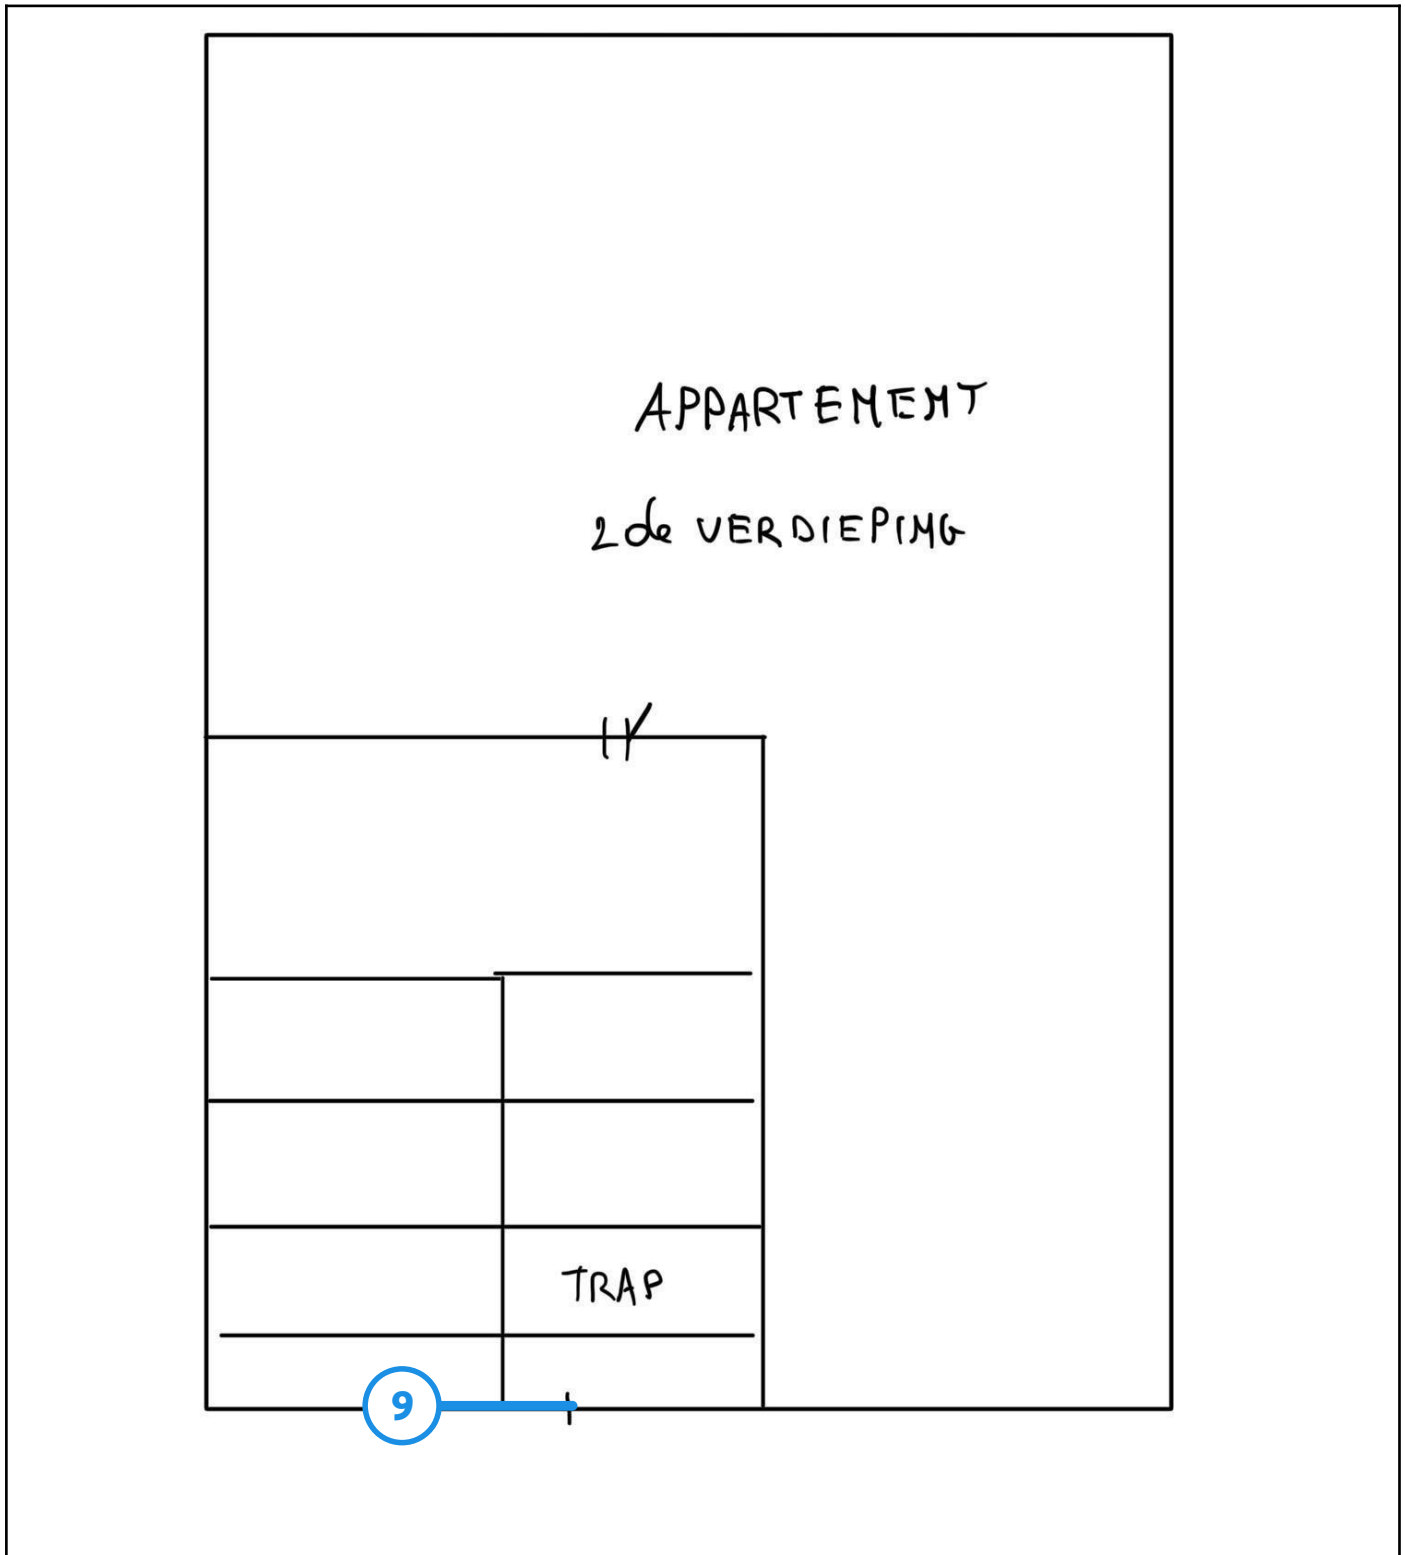
Plan 1.6: 2 de verdieping

Beschrijving	Type	Actie
9. Stopverf	Geen asbest	-

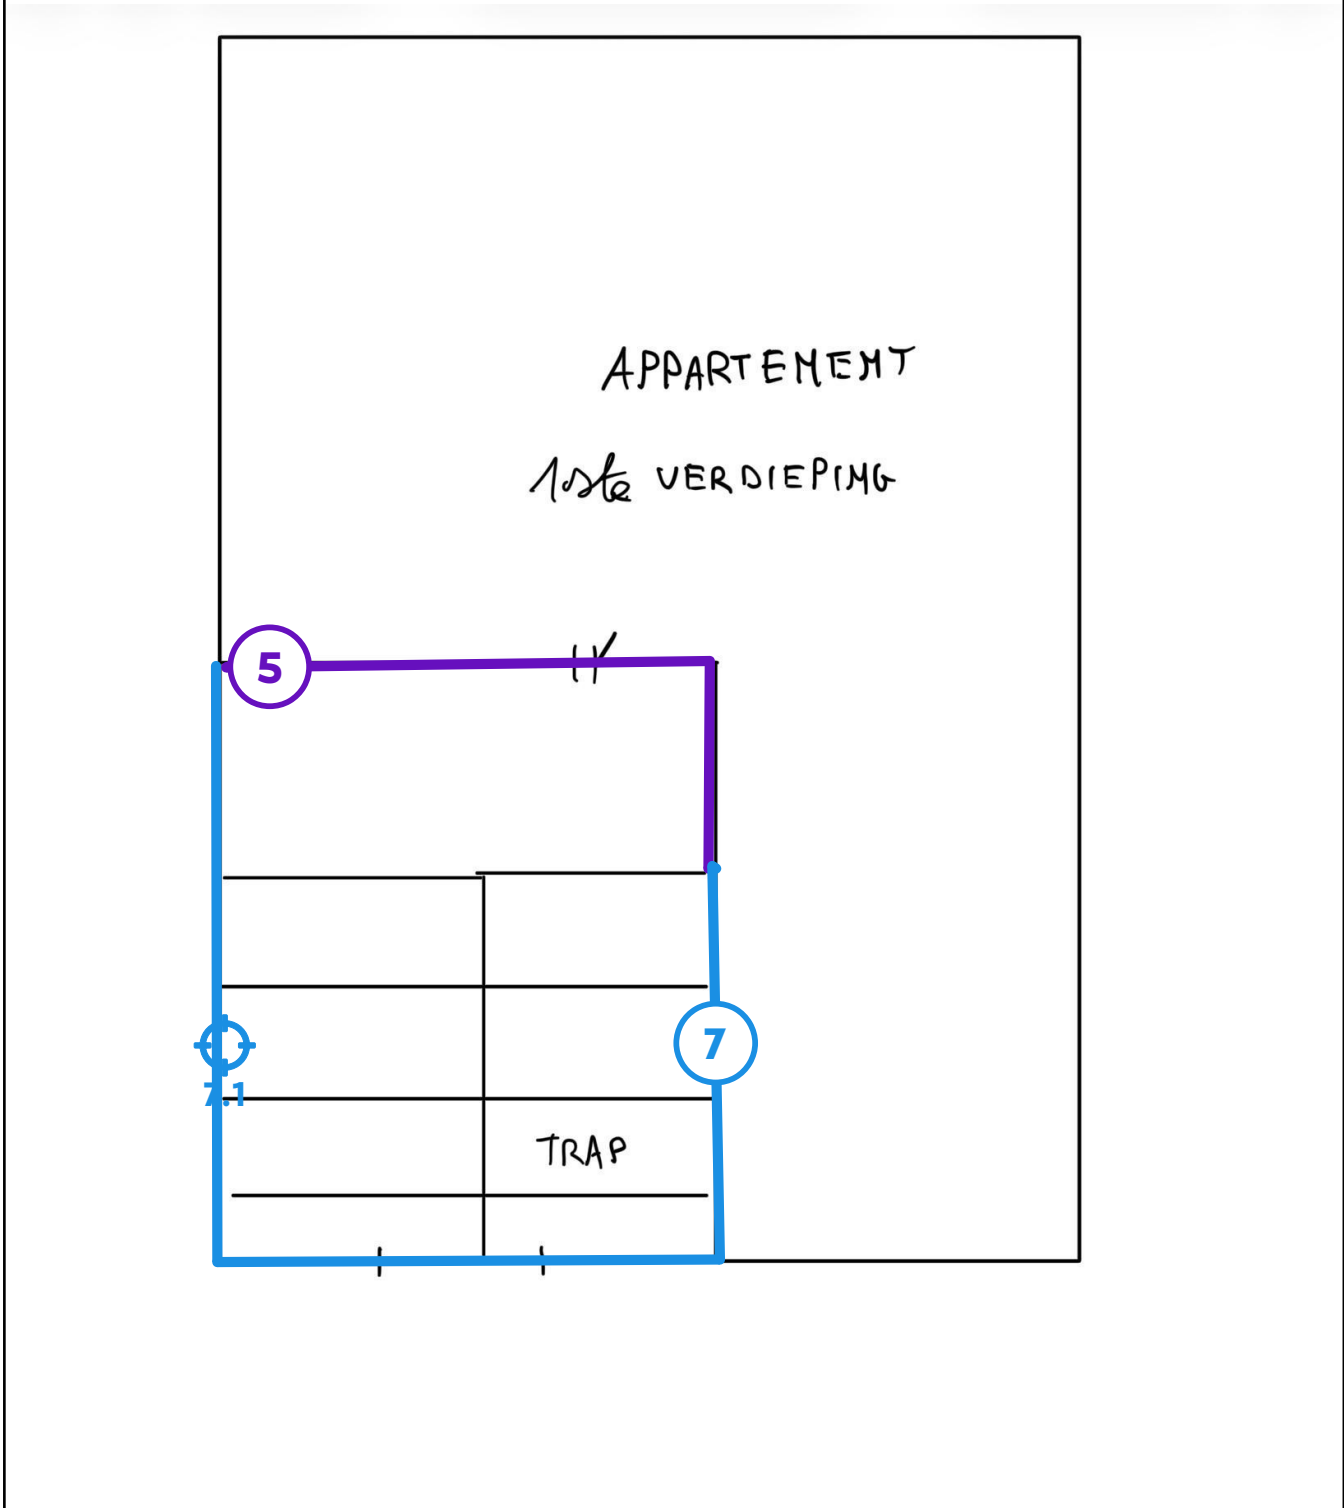
Plan 1.7: 1 ste verdieping

het plafond en onderzijde trap bestaat uit gipskartonplaten.

5. Valse wand(en)/voorzetwand(en) - Gipskarton	Advies	-
7. Pleisterwerk Trappenhal(len)	Geen asbest	-
7.1 Code: M02	Mengmonster	-
13. Plafondafwerking in gipskarton/hout/pvc	Overige ruimte of materiaal	-

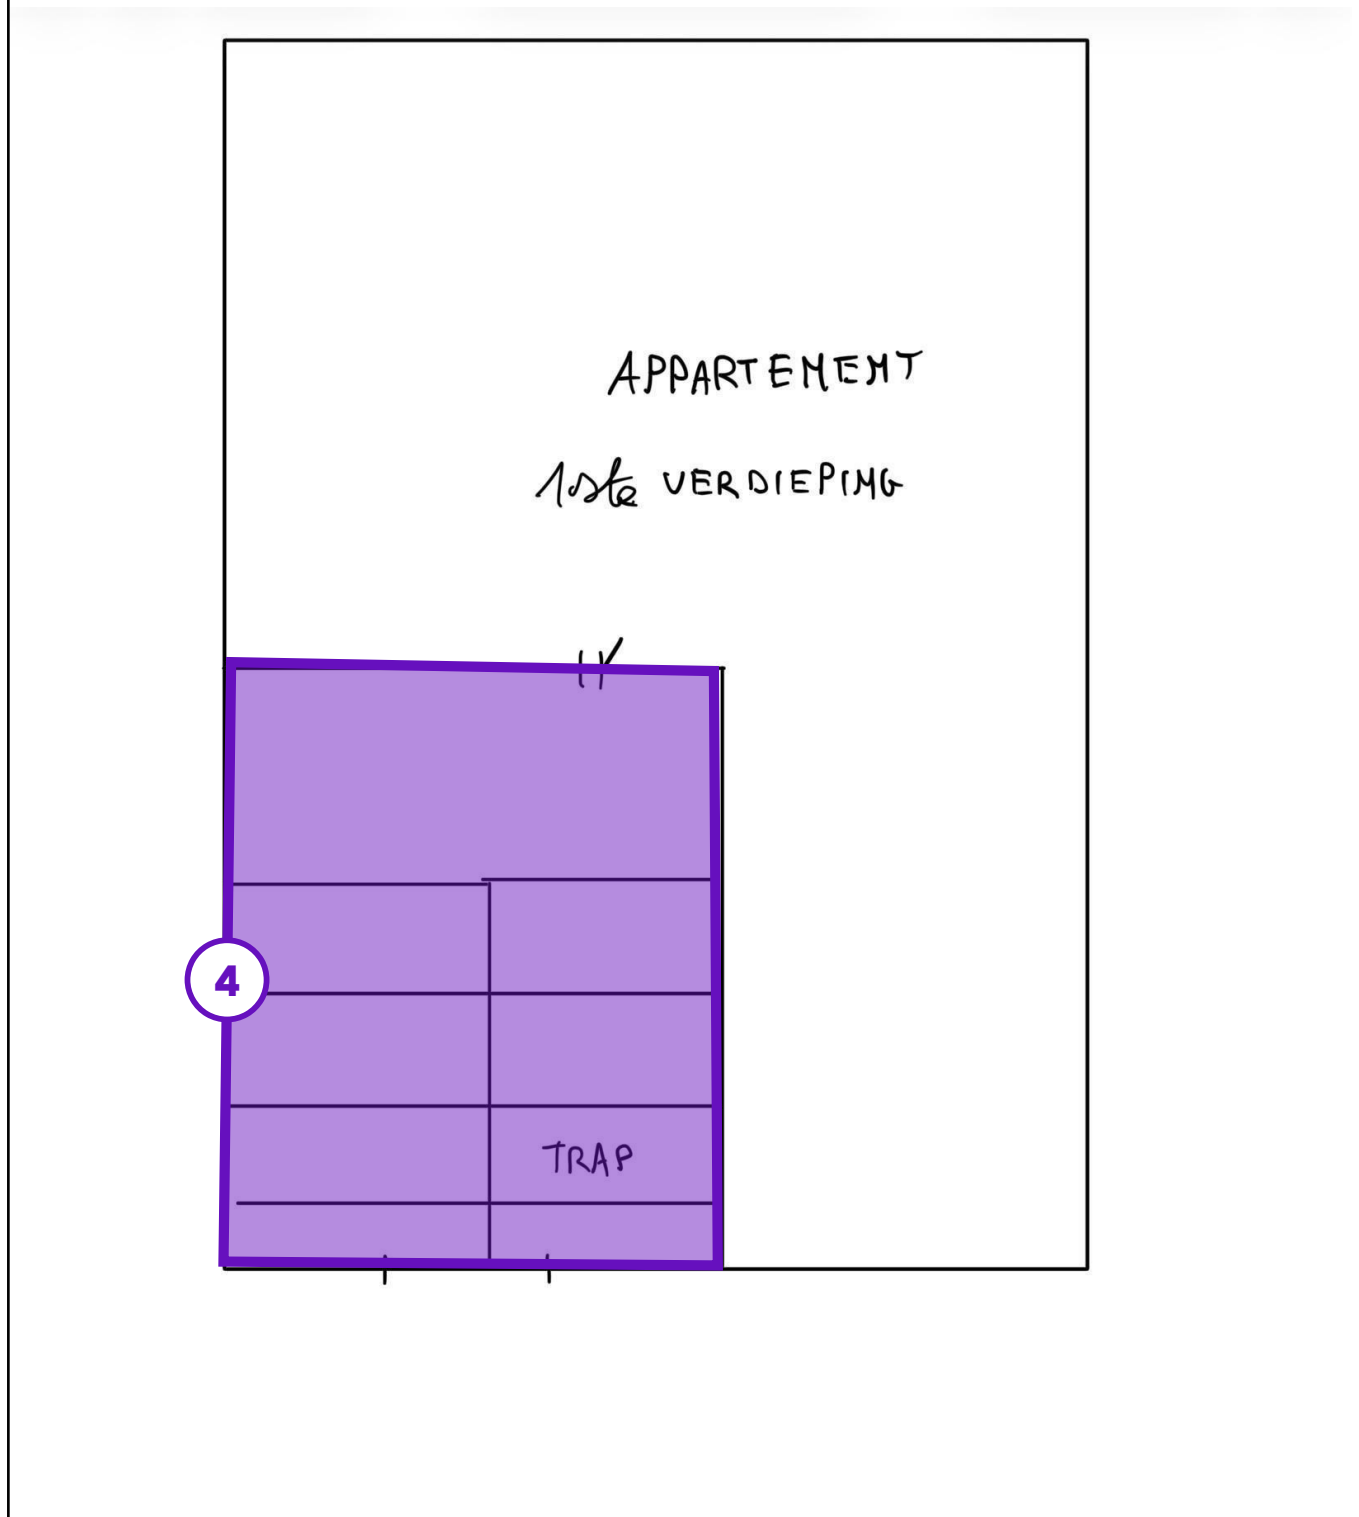
Plan 1.8: 1 ste verdieping

geen afsmeerlagen waarneembaar van plafond en wand.

4. Trapbekleding en vloerbekleding Niet verdacht	Advies	-
6. Afsmeerlagen aan voegen tussen gipskartonplaten niet waarneembaar	Advies	-

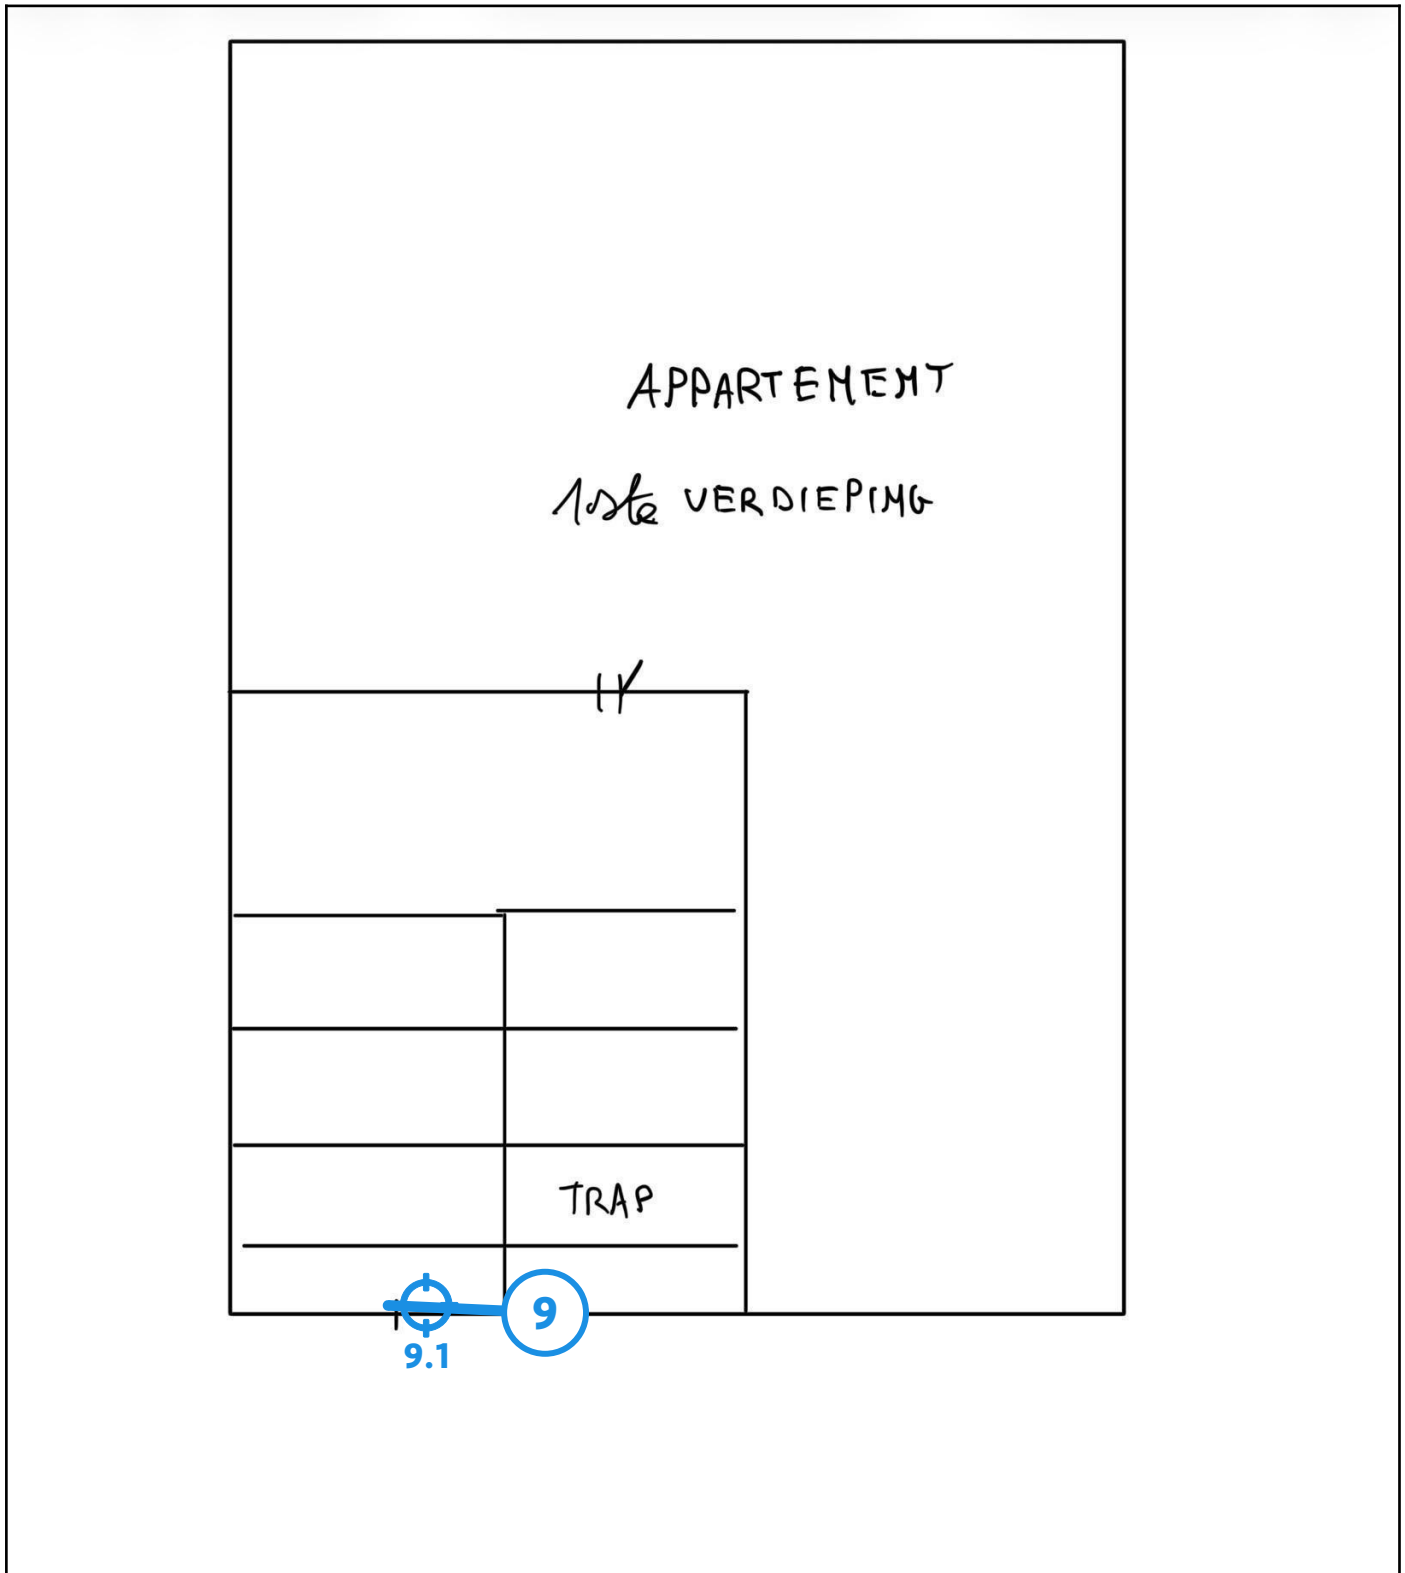
Plan 1.9: 1 ste verdieping

Beschrijving	Type	Actie
9. Stopverf	Geen asbest	-

9.1 Code: M03	Puntmonster	-

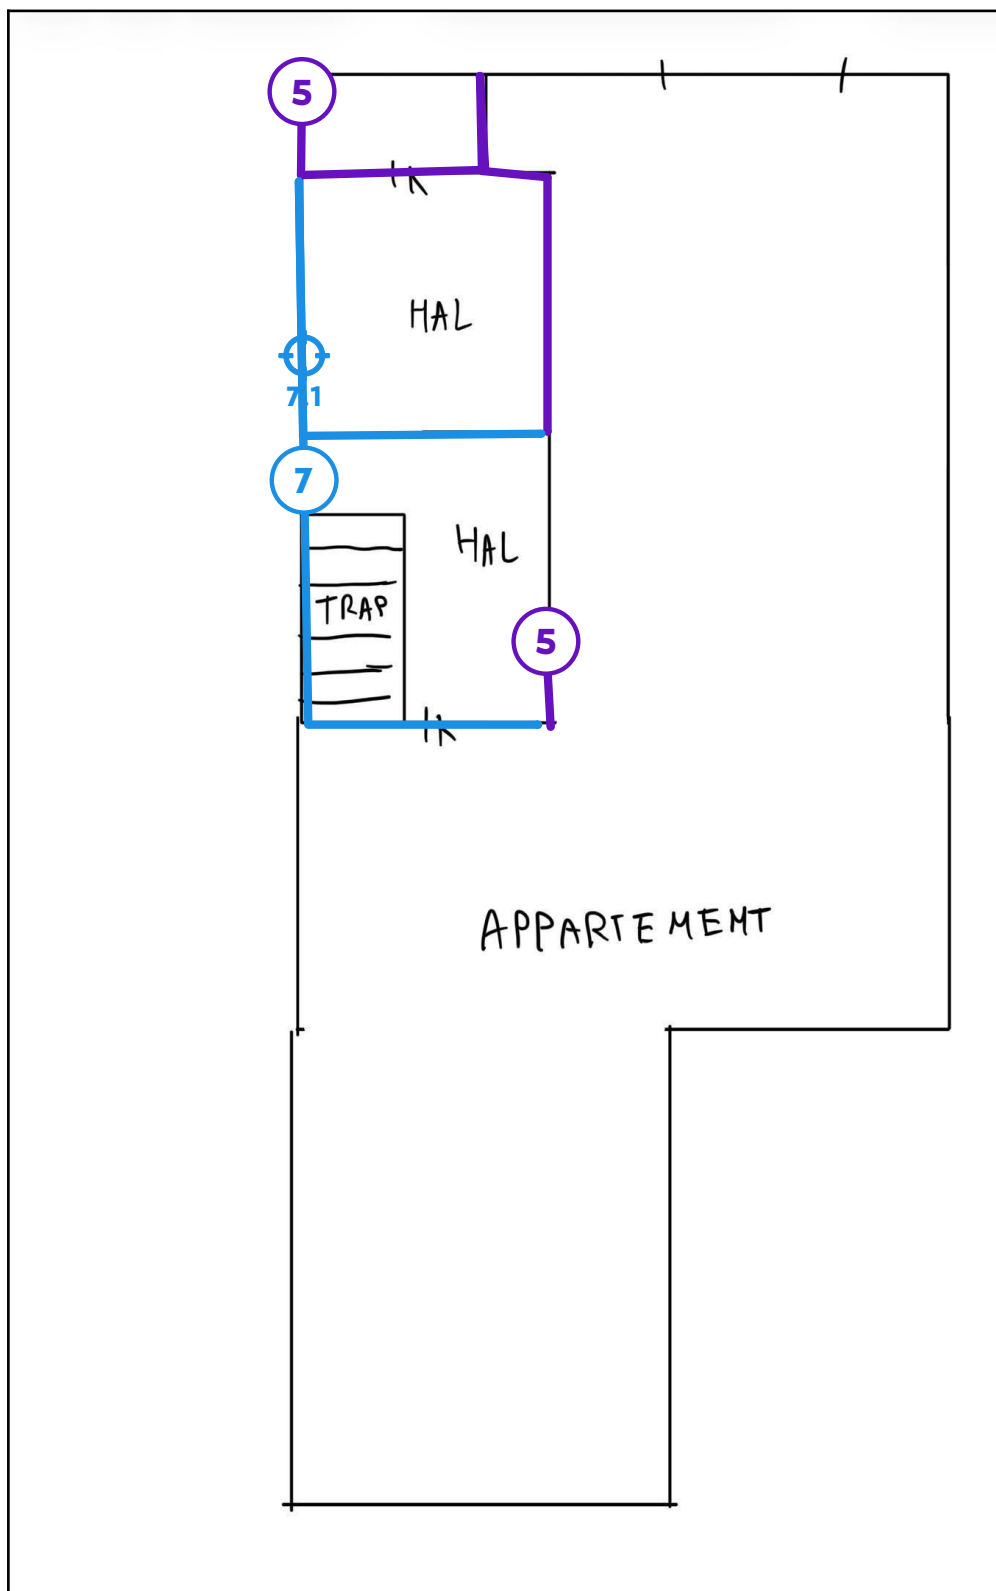
Plan 1.11: Gelijkvloers

5. Valse wand(en)/voorzetwand(en) - Gipskarton	Advies	-
7. Pleisterwerk Trappenhal(len)	Geen asbest	-
7.1 Code: M02	Mengmonster	-

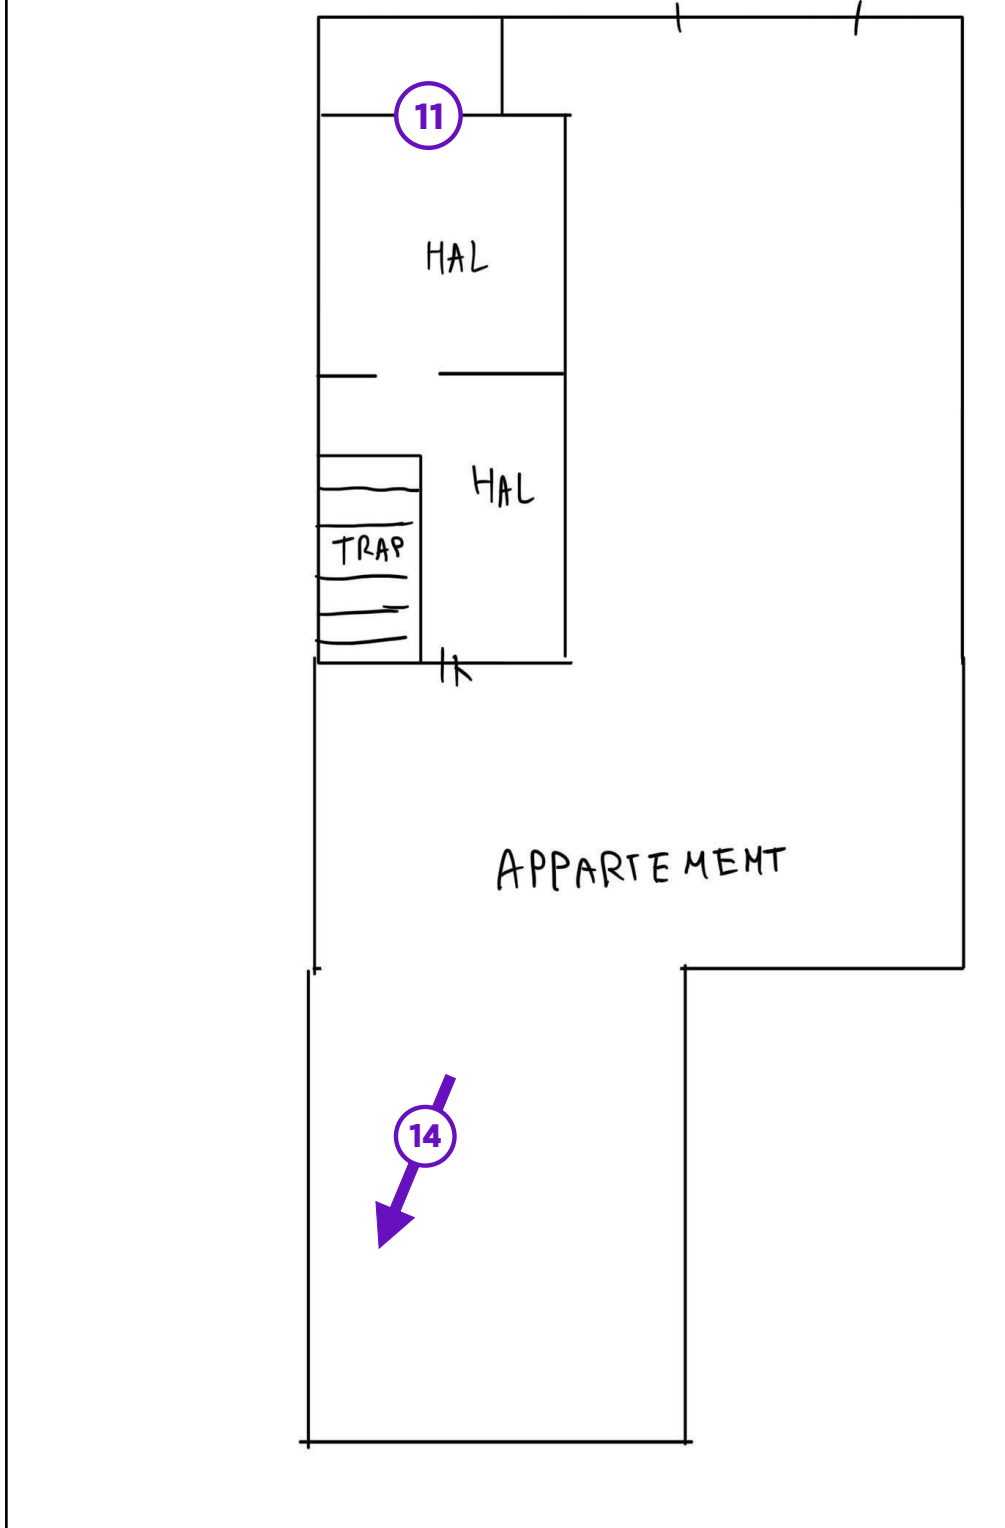
Plan 1.12: Gelijkvloers

alle plafonds bestaan uit pvc en gipskartonplaten.

11. Afkittingsmateriaal (mastiek,kit,...) aan schrijnwerk - Niet aanwezig	Overige ruimte of materiaal	-
13. Plafondafwerking in gipskarton/hout/pvc	Overige ruimte of materiaal	-
14. Rookgaskanalen - niet verdacht	Overige ruimte of materiaal	-

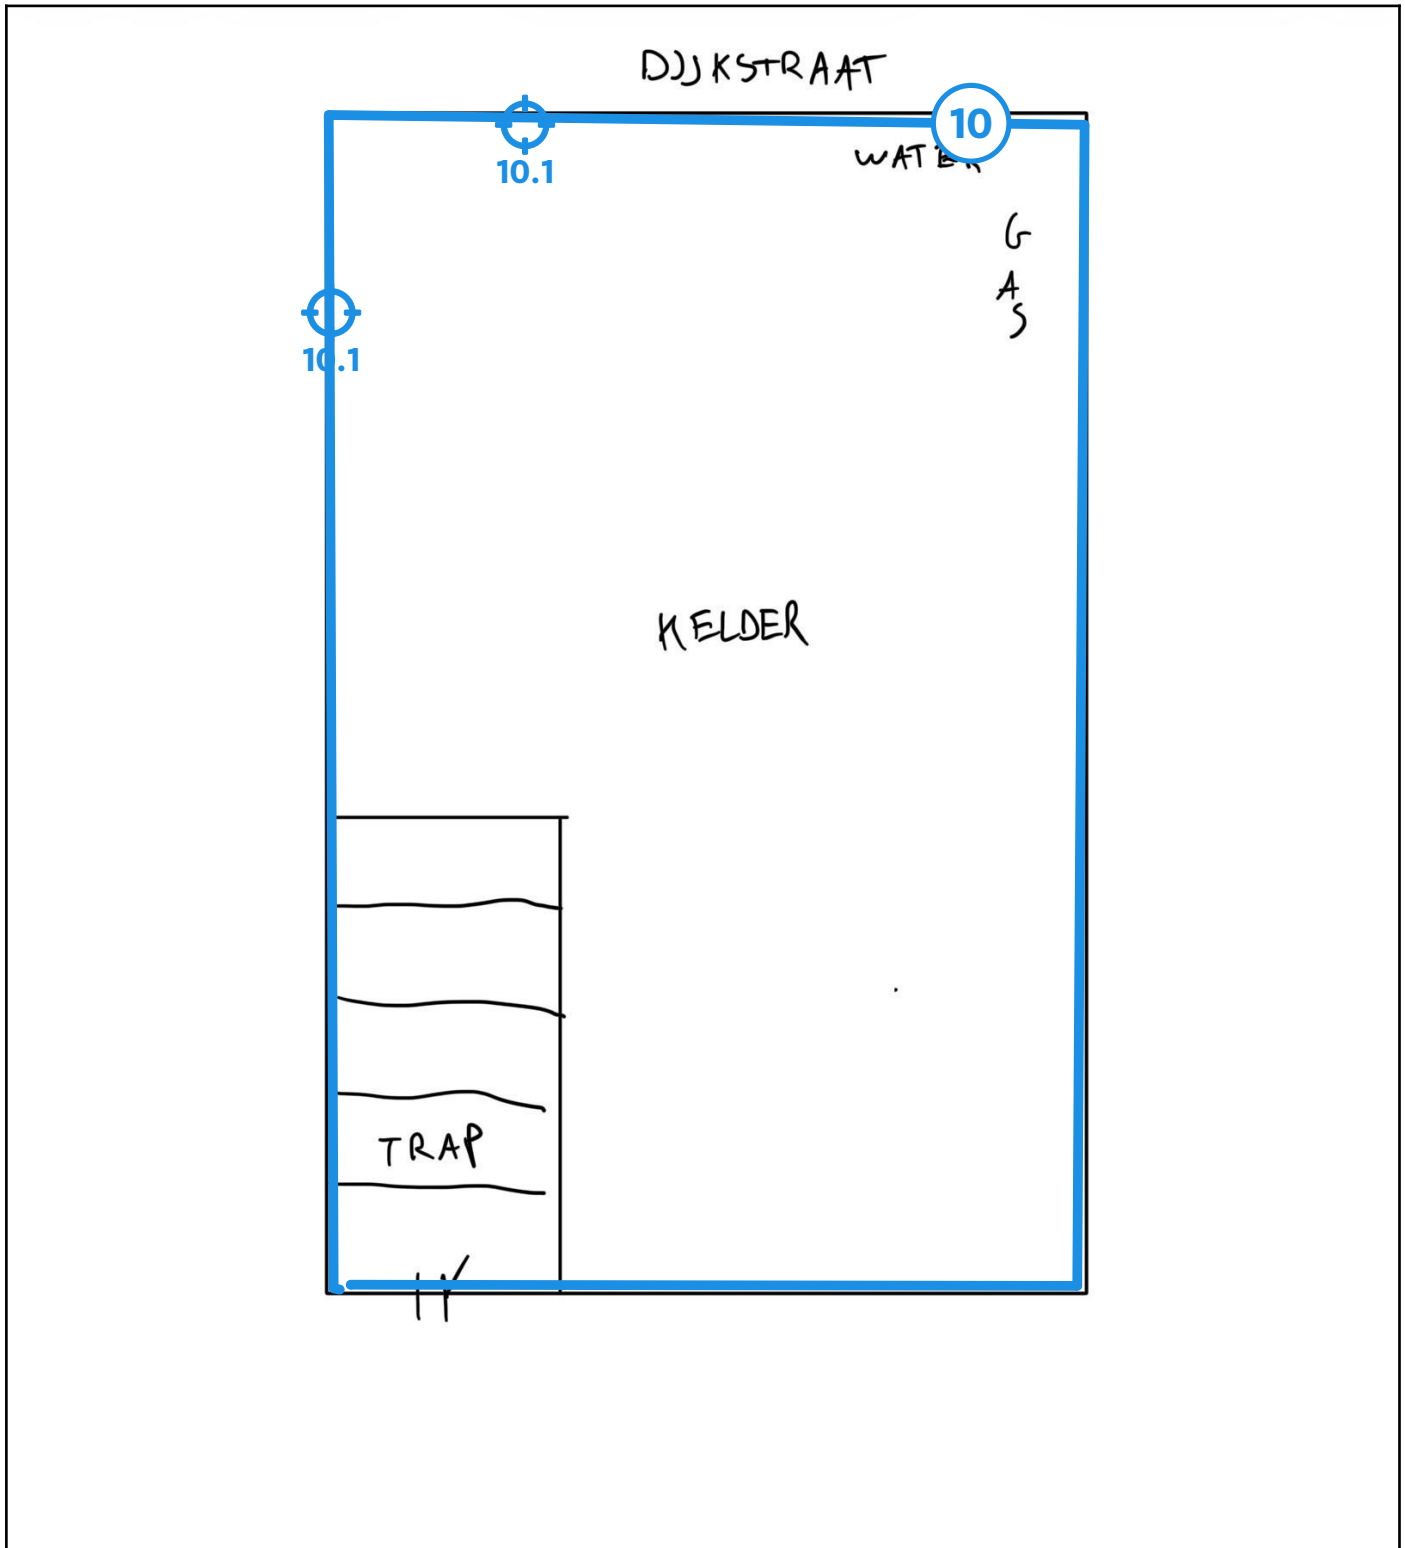
Plan 1.13: Kelder

Beschrijving	Type	Actie
10. Cementering binnen kelder	Geen asbest	-

10.1 Code: M05	Mengmonster	-

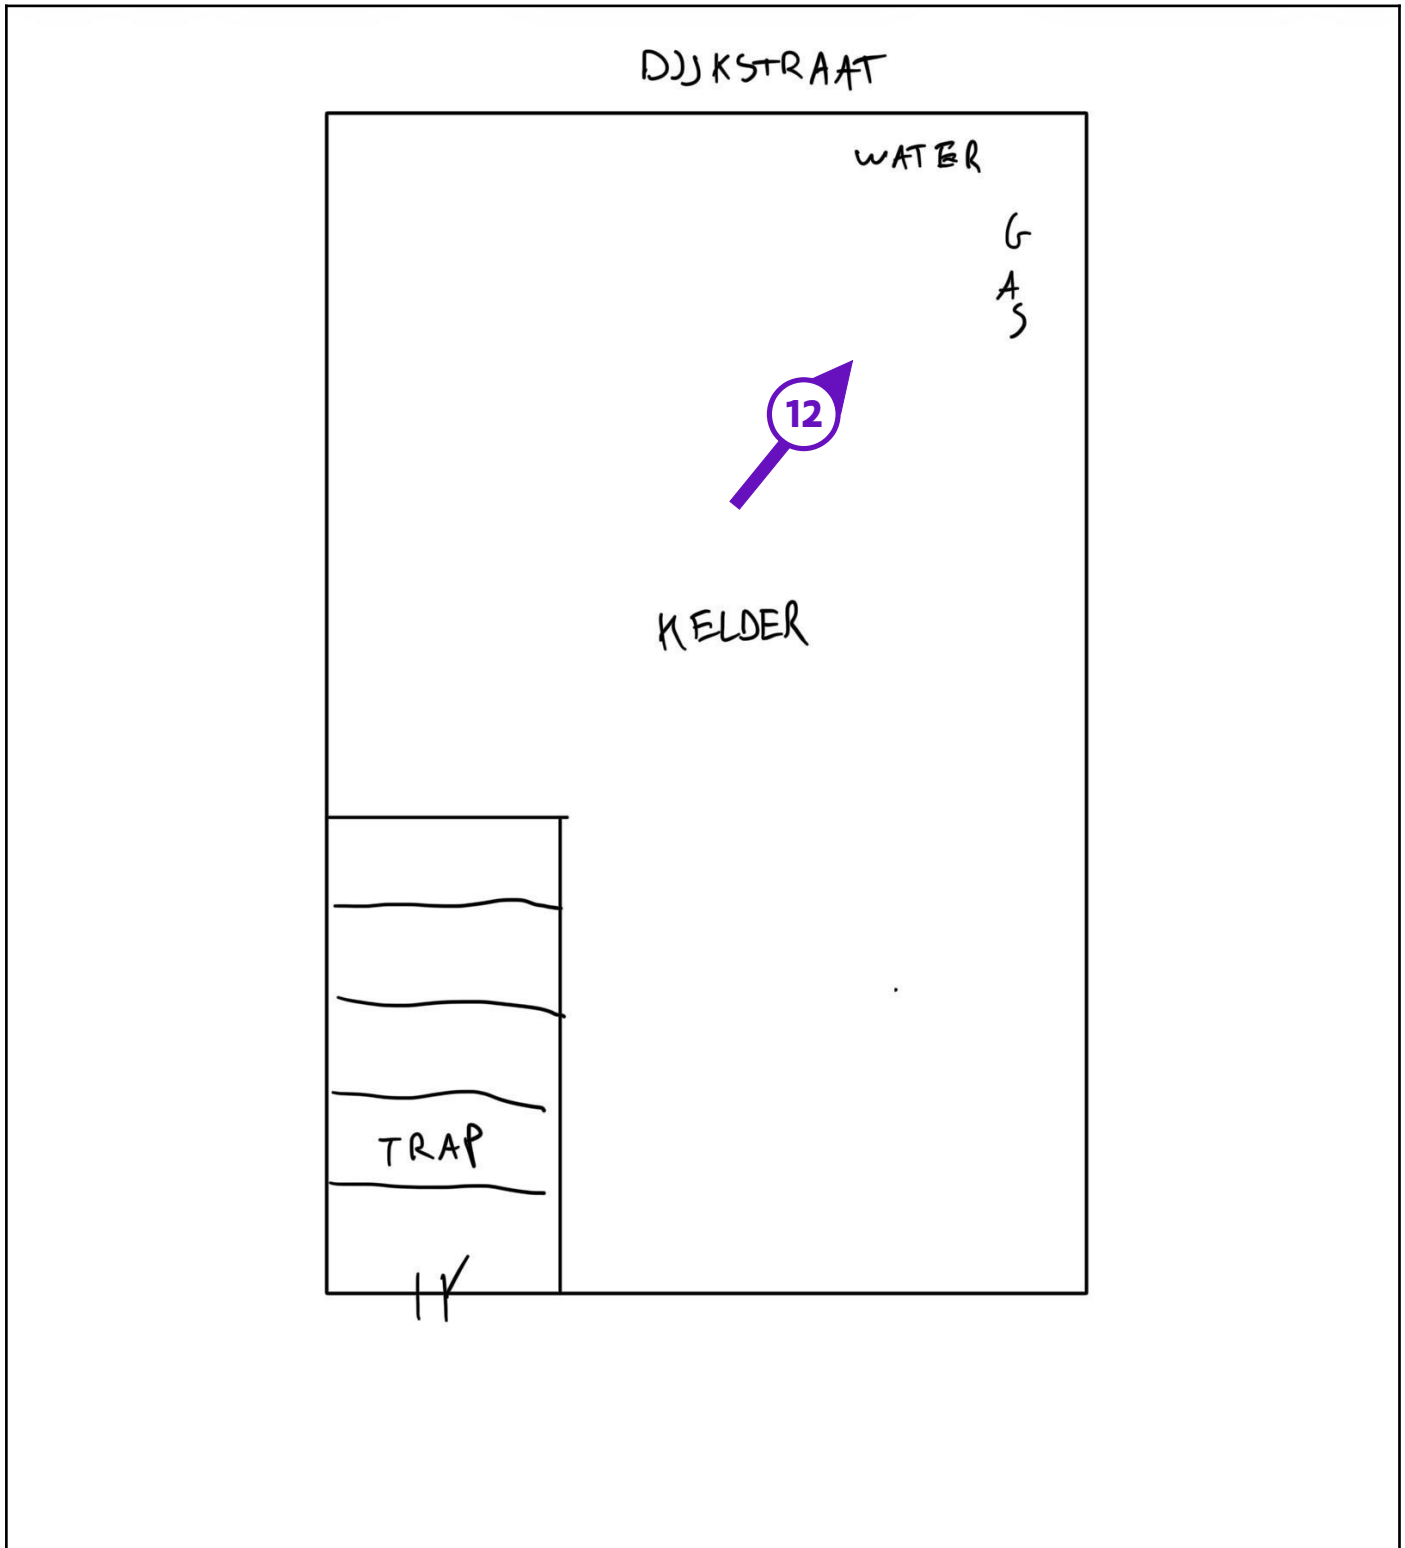
Plan 1.14: Kelder

Beschrijving	Type	Actie
12. Leidingisolatie - niet verdacht kelder	Overige ruimte of materiaal	-

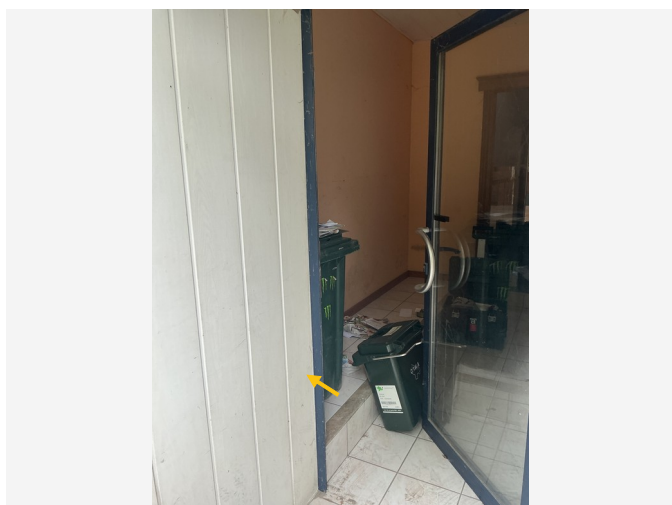
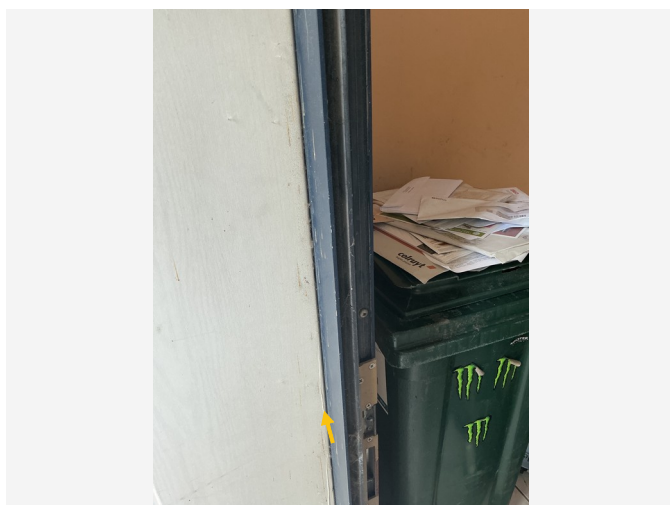
Beschrijving	Notitie	Terug te vinden op plannen
Fiche 11: Afkittingsmateriaal (mastiek,kit,...) aan schrijnwerk - Niet aanwezig	Geen afkittingsmateriaal aanwezig tussen profiel en muur.	Plan 1.12: Gelijkvloers
Fiche 12: Leidingisolatie - niet verdacht kelder	De aanwezige leidingisolatie is niet asbest verdacht	Plan 1.14: Kelder
Fiche 13: Plafondafwerking in gipskarton/hout/pvc	Het plafond bestaat uit niet-asbestverdachte gipskartonplaten/hout-/pvc platen . Zonder destructie is het niet mogelijk om na te gaan of er asbestverdachte materialen aanwezig zijn achter de gipskartonplaten/hout-/pvc platen.	Plan 1.4: 2 de verdieping Plan 1.7: 1 ste verdieping Plan 1.12: Gelijkvloers
Fiche 14: Rookgaskanalen - niet verdacht	De materialen van rookgaskanalen zijn niet asbest verdacht	Plan 1.12: Gelijkvloers
Fiche 15: Dakbedekking - niet verdacht	Geen asbestverdachte dakbedekking aanwezig	Plan 1.3: Appartementgebouw
