Asbestinventarisatietest

Dijkstraat 65, 9700 Oudenaarde
Gemeenschappelijke delen

Attestnummer : 20260430-000290.000

Uitgegeven op : 30.04.2026

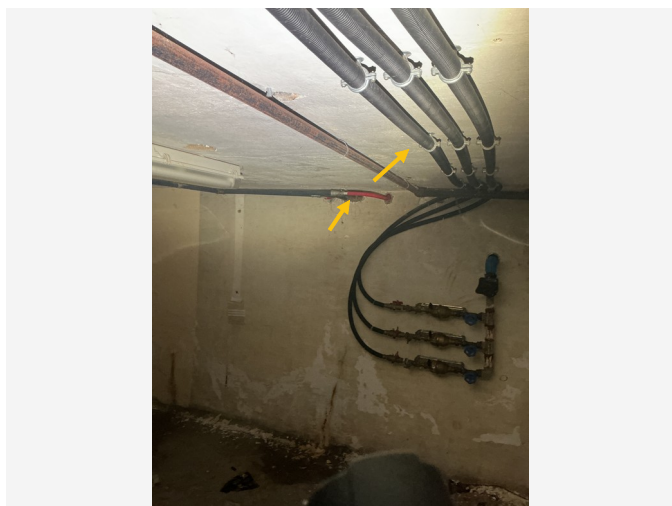
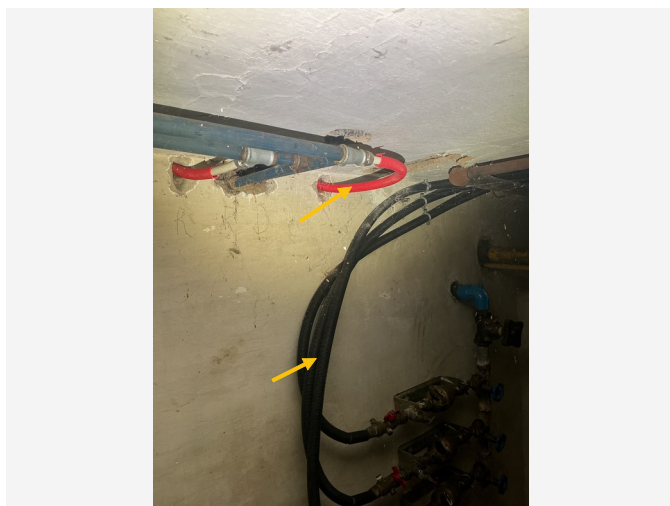
Beschrijving	Notitie	Terug te vinden op plannen
Fiche 11: Afkittingsmateriaal (mastiek,kit,...) aan schrijnwerk - Niet aanwezig	Geen afkittingsmateriaal aanwezig tussen profiel en muur.	Plan 1.12: Gelijkvloers
Fiche 12: Leidingisolatie - niet verdacht kelder	De aanwezige leidingisolatie is niet asbest verdacht	Plan 1.14: Kelder
Fiche 13: Plafondafwerking in gipskarton/hout/pvc	Het plafond bestaat uit niet-asbestverdachte gipskartonplaten/hout-/pvc platen . Zonder destructie is het niet mogelijk om na te gaan of er asbestverdachte materialen aanwezig zijn achter de gipskartonplaten/hout-/pvc platen.	Plan 1.4: 2 de verdieping Plan 1.7: 1 ste verdieping Plan 1.12: Gelijkvloers
Fiche 14: Rookgaskanalen - niet verdacht	De materialen van rookgaskanalen zijn niet asbest verdacht	Plan 1.12: Gelijkvloers
Fiche 15: Dakbedekking - niet verdacht	Geen asbestverdachte dakbedekking aanwezig	Plan 1.3: Appartementgebouw
