# Asbestinventarisatetest

Wolvenberg 17, 9700 Oudenaarde

Attestnummer : 20230718-000065.000

Uitgegeven op : 18.07.2023

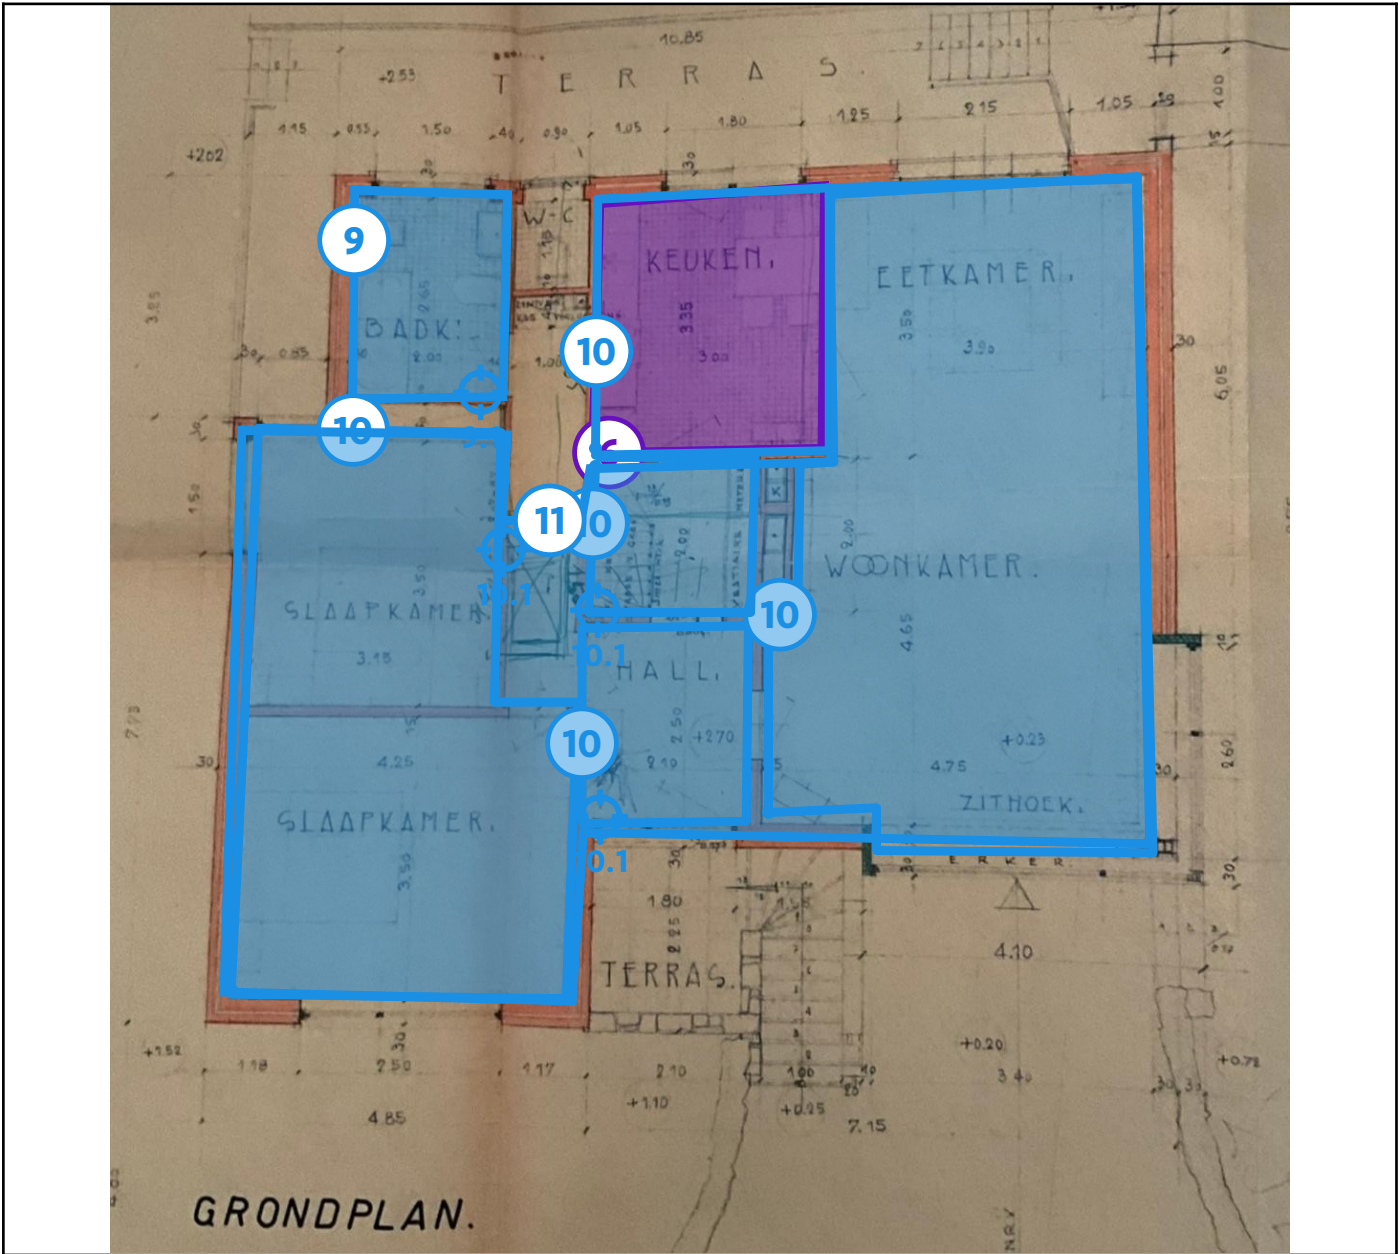
# Plan 1.2: Gelijkvloers

| 11. Pleister plafond | Geen asbest | - |

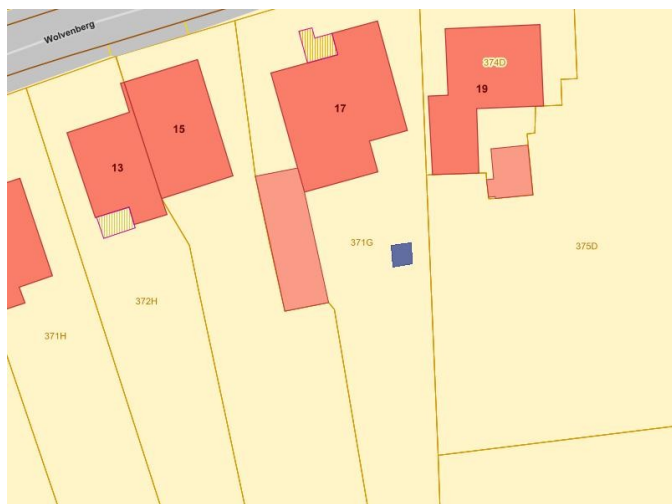
## Zone 3: Constructie

| Beschrijving | Type | Actie |
|---|---|---|
| 1. Golfplaten | Asbestmateriaal | Dringend verwijderen |
