# Asbestinventarisatetest

Beaucarnestraat 29, 9700 Oudenaarde

**Asbestveilig** (maar niet asbestvrij)

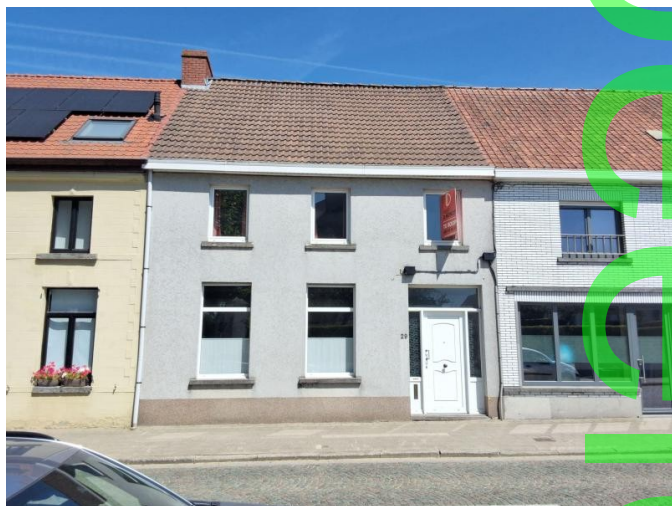
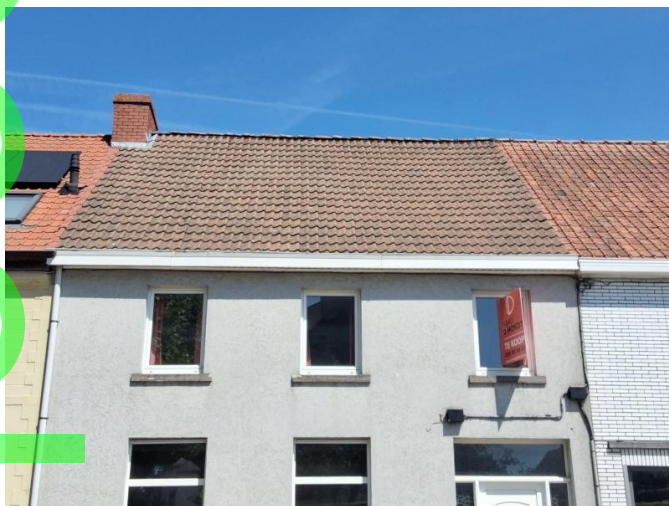
### Fiche 12: Dakbedekking bestaande uit pannen (niet verdacht)

| Beschrijving | Notitie | Terug te vinden op plannen |
|---|---|---|
| Fiche 13: CV-ketel (niet verdacht) | De CV-ketel (dichtingen, isolerend materiaal) is niet asbestverdacht. | - |
