# Asbestinventarisatetest

Stationsstraat 169, 2860 Sint-Katelijne-Waver

Attestnummer : 20250614-000189.000

Uitgegeven op : 14.06.2025

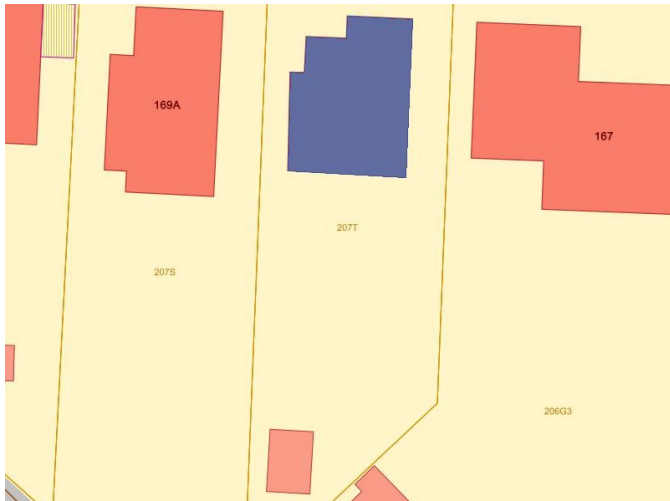
## Zone 1: Hoofdgebouw

- 1 Asbestmateriaal**
- 0 Beperkingen
- 0 Uitsluitingen
- 0 Roerende goederen
- 0 Puin, steenslag, (water)bodem
- 0 Adviezen
- 2 Geen asbest**

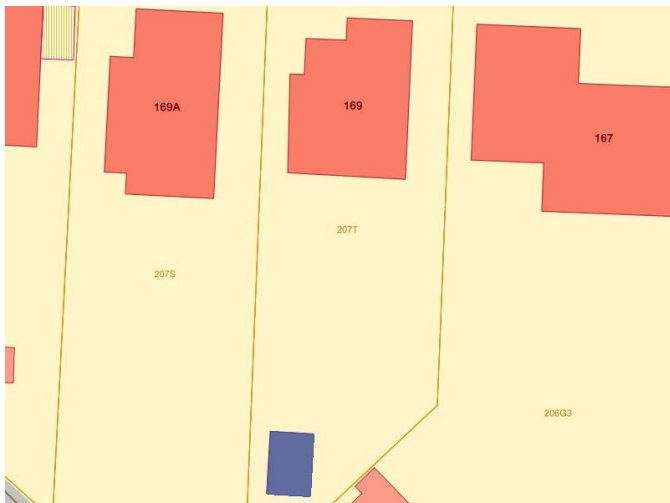
## Zone 2: Bijgebouw

- 1 Asbestmateriaal**
- 0 Beperkingen
- 0 Uitsluitingen
- 0 Roerende goederen
- 0 Puin, steenslag, (water)bodem
- 0 Adviezen
- 0 Geen asbest
