Asbestinventarisatetest

Mechelsesteenweg 90, 2840 Rumst

Attestnummer : 20260210-000174.000

Niet-asbestveilig

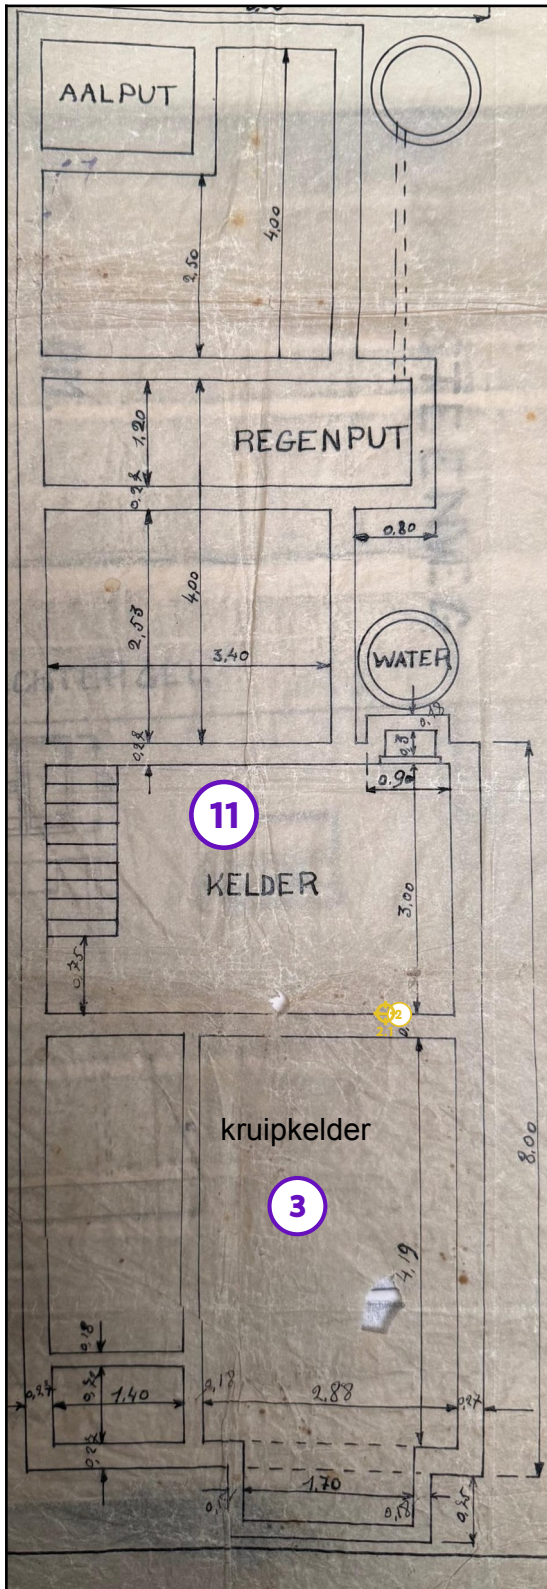
Plan 1.1: Kelder

2. Buis	Asbestmateriaal	Zorgvuldig beheren
2.1 Code: MM06	Puntmonster	-
3. Kruipkelder	Beperking	-
11. Leiding isolatie	Overige ruimte of materiaal	-

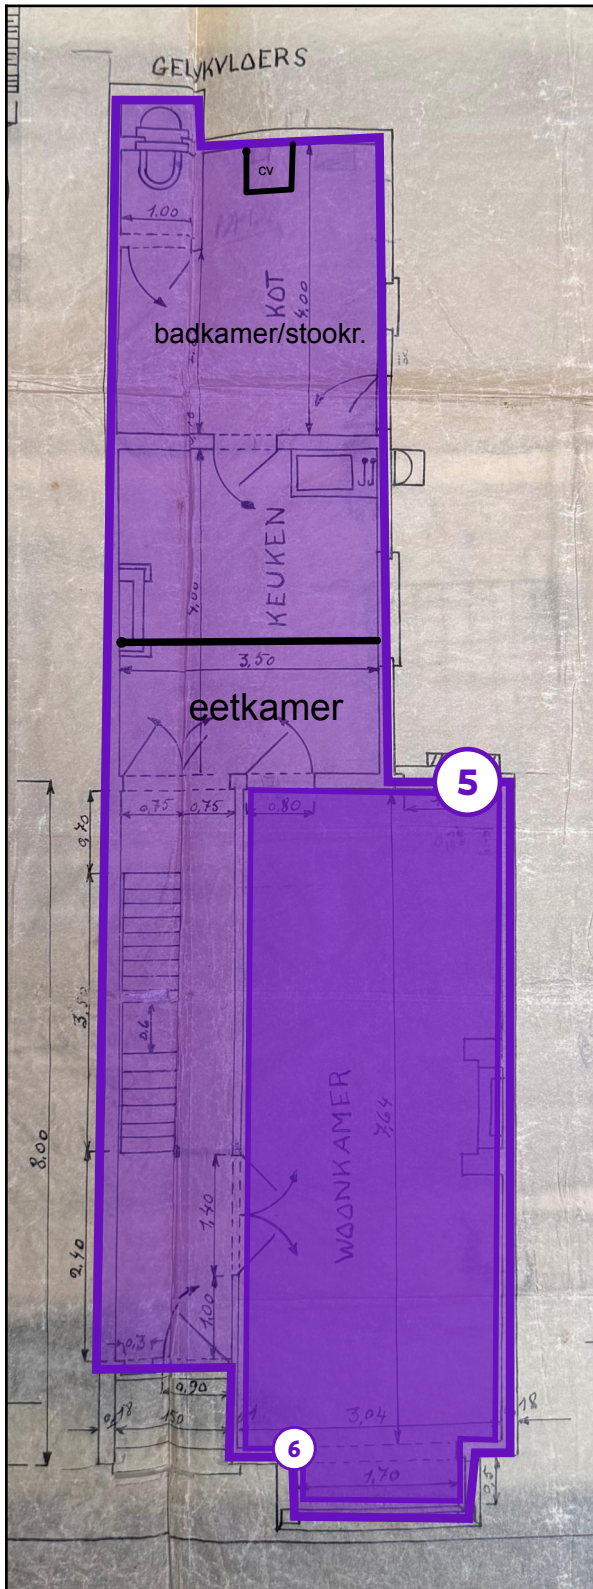
Plan 1.4: Gelijkvloers

5. Materiaal achter het vals plafond	Advies	-
6. Materiaal onder de laminaat	Advies	-

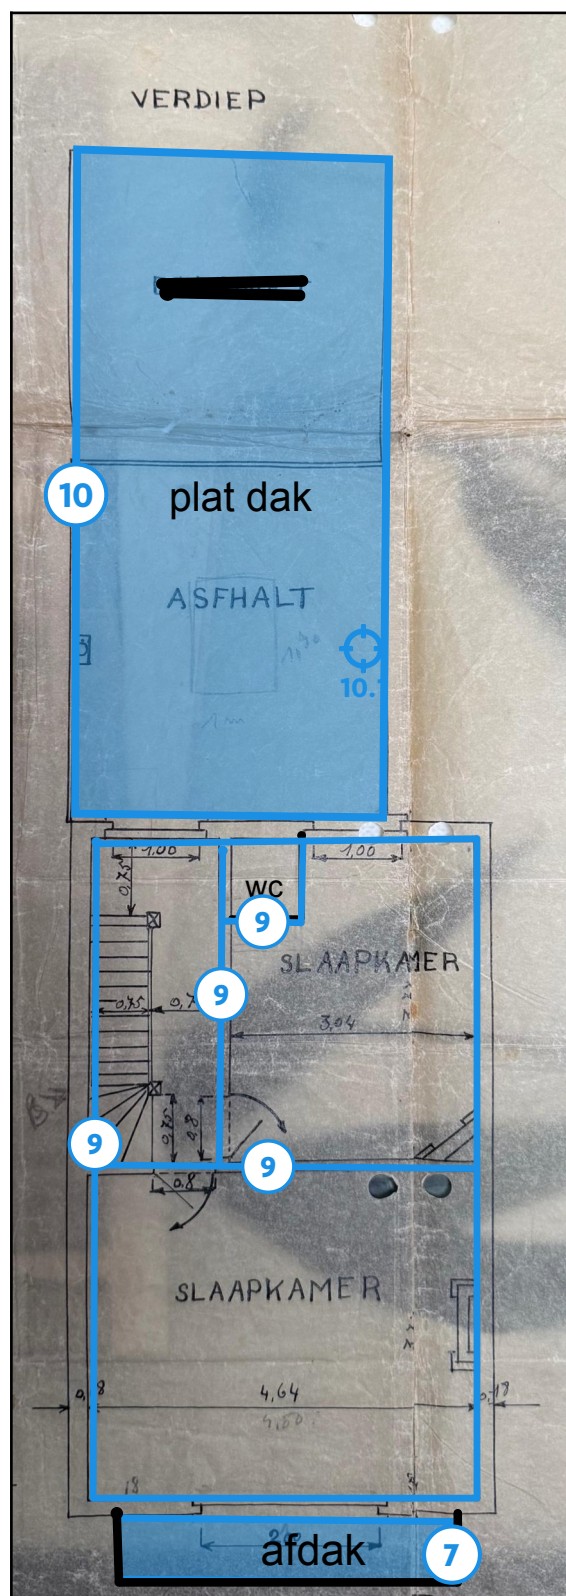
Plan 1.5: Verdiep

7. Leien	Geen asbest	-
9. Pleister wand	Geen asbest	-
10. Roofing dak	Geen asbest	-
10.1 Code: MM02	Puntmonster	-

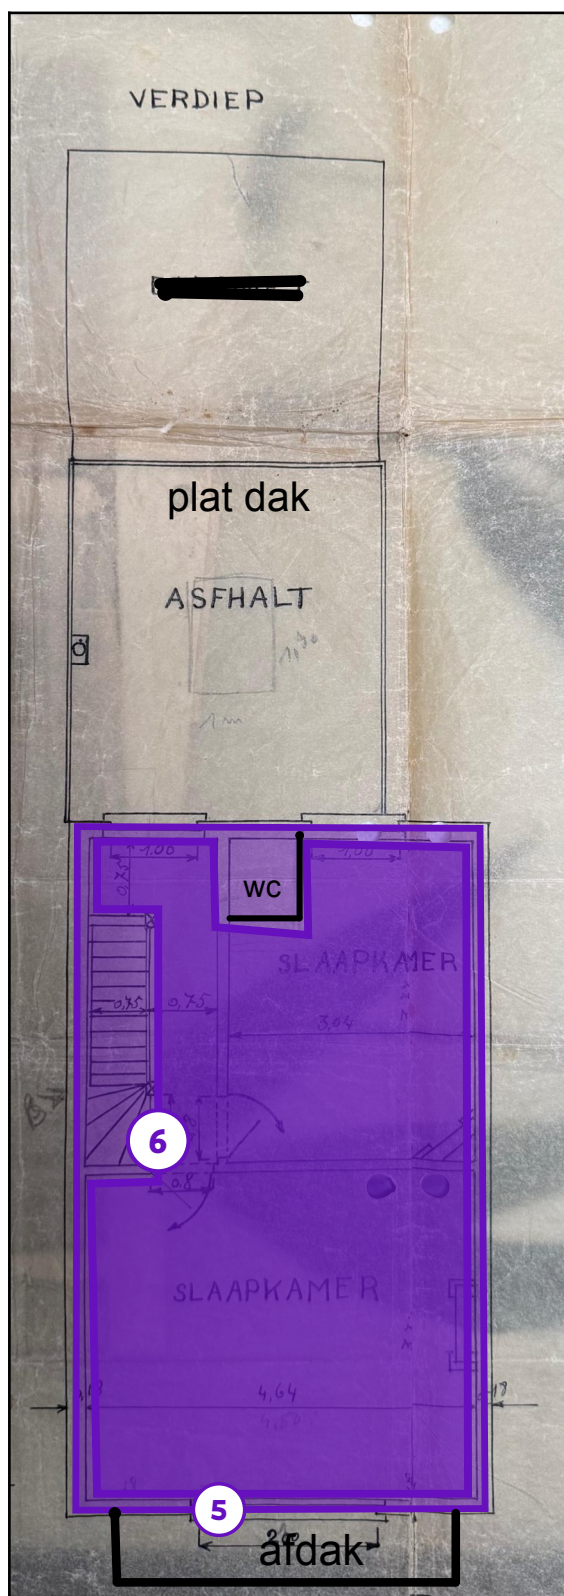
Plan 1.6: Verdiep

5. Materiaal achter het vals plafond	Advies	-
6. Materiaal onder de laminaat	Advies	-

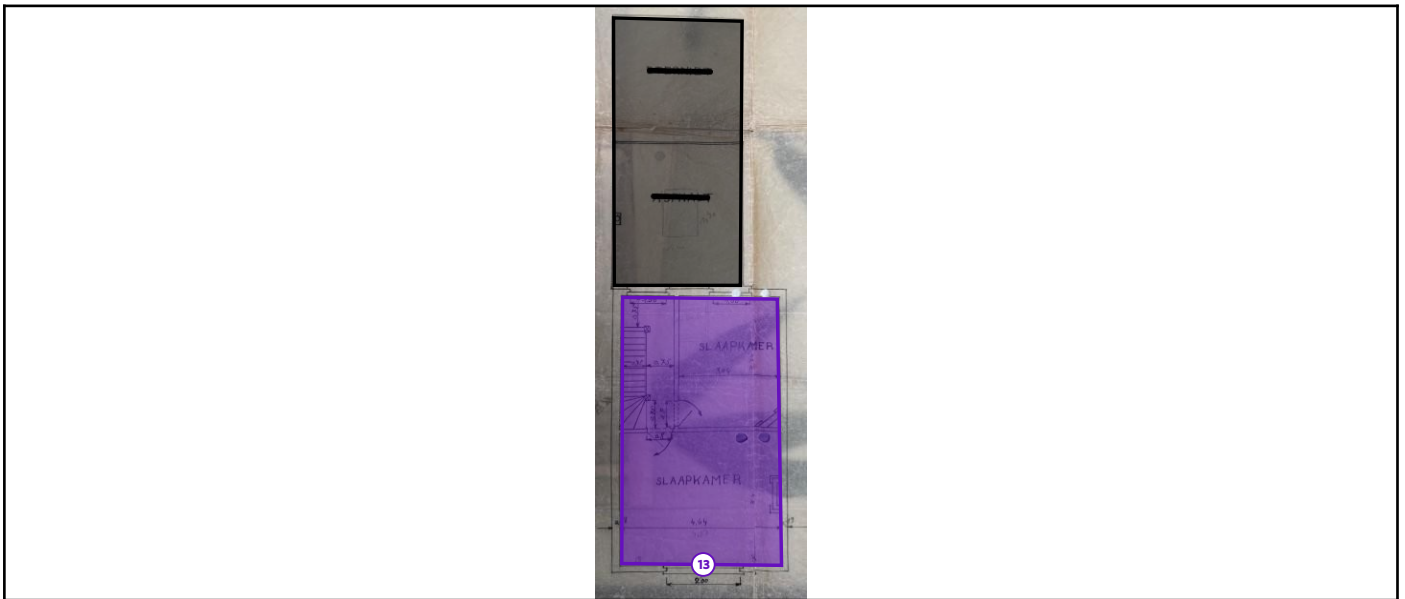
Plan 1.7: Zolderverdiep

Beschrijving	Type	Actie
13. Onderdak	Overige ruimte of materiaal	-

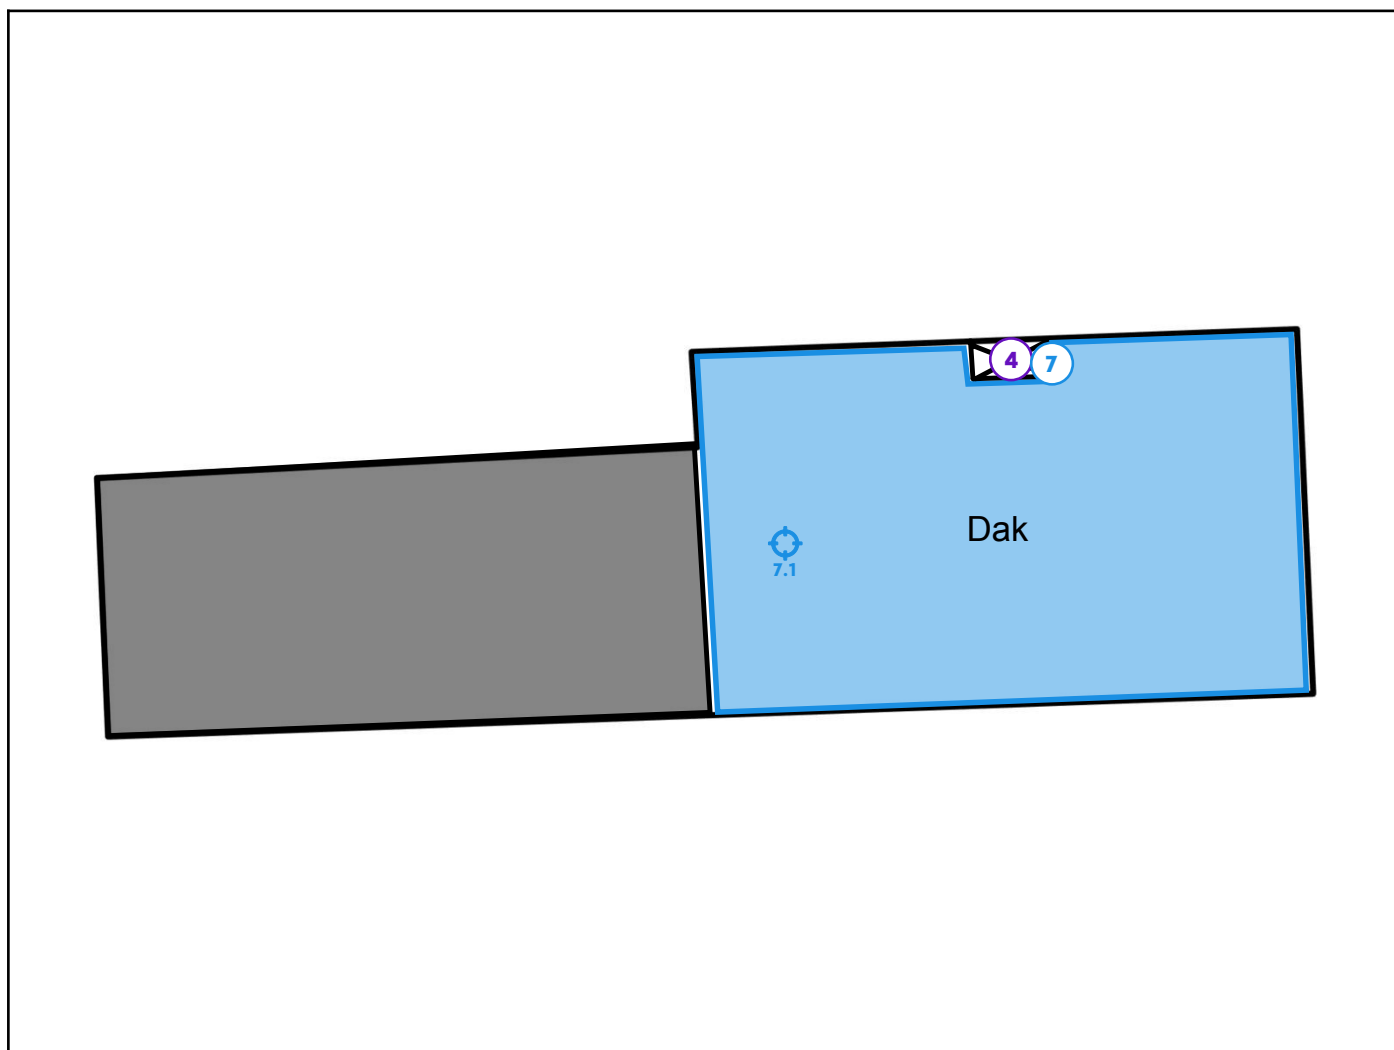
Plan 1.8: Dak

Beschrijving	Type	Actie
4. Schouw	Beperking	-
7. Leien	Geen asbest	-
7.1 Code: MM04	Puntmonster	-

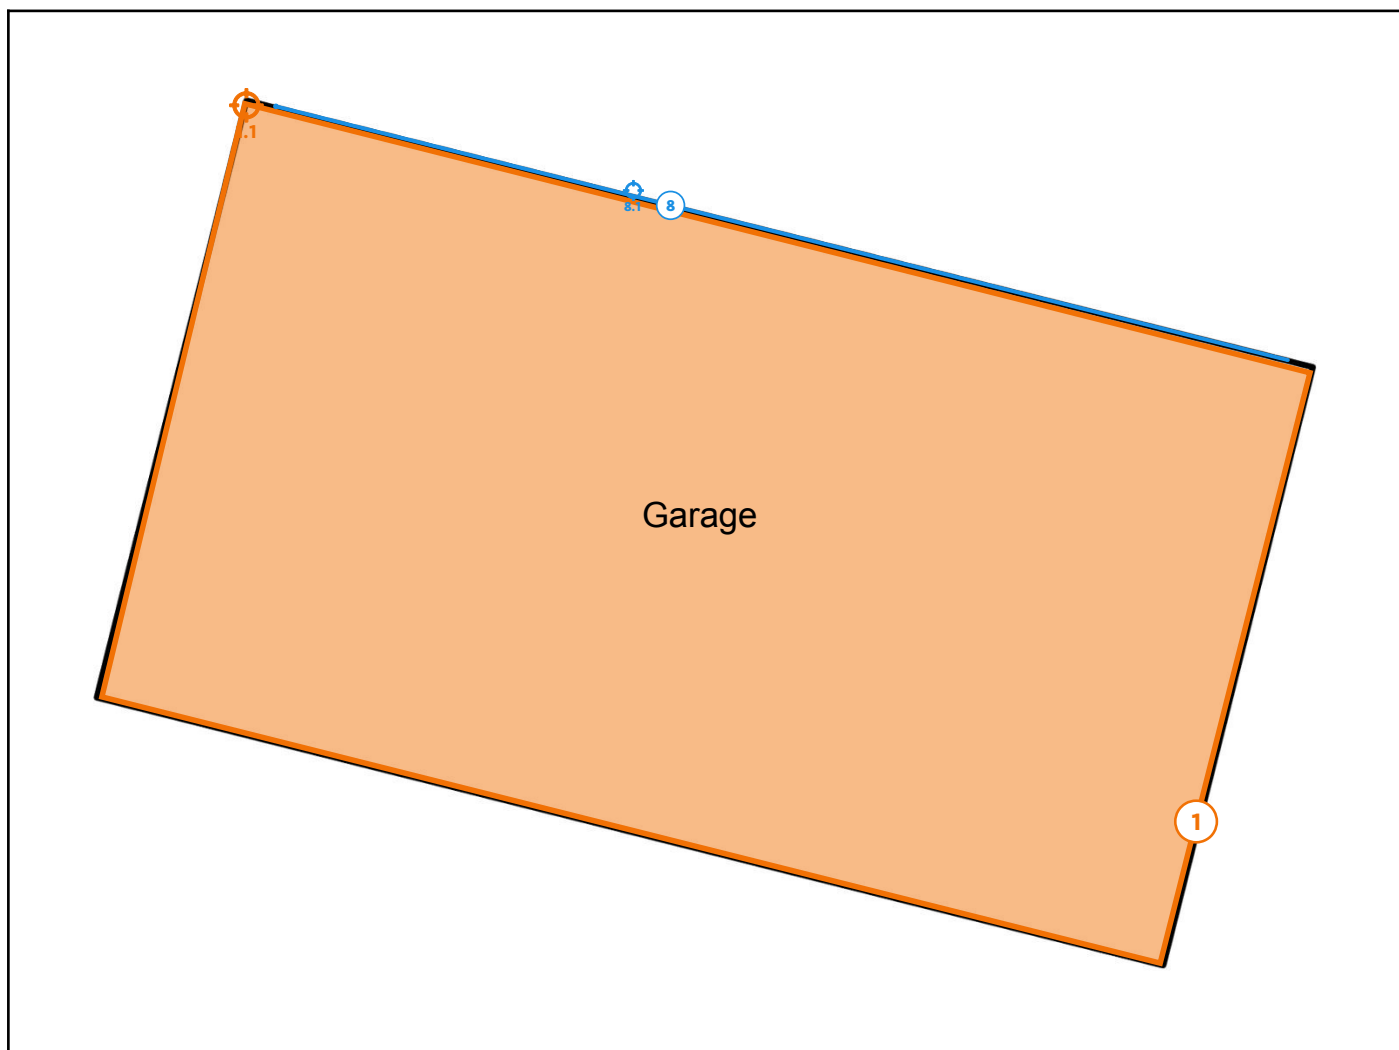
Plan 2.1: Garage plan

Beschrijving	Type	Actie
1. Golfdak	Asbestmateriaal	Verwijderen
1.1 Code: MM03	Puntmonster	-
8. Stopverf	Geen asbest	-
8.1 Code: MM05	Puntmonster	-
