Asbestinventarisatetest

Guido Gezellelaan 96, 9100 Sint-Niklaas

Attestnummer : 20231021-000033.001

Niet-asbestveilig

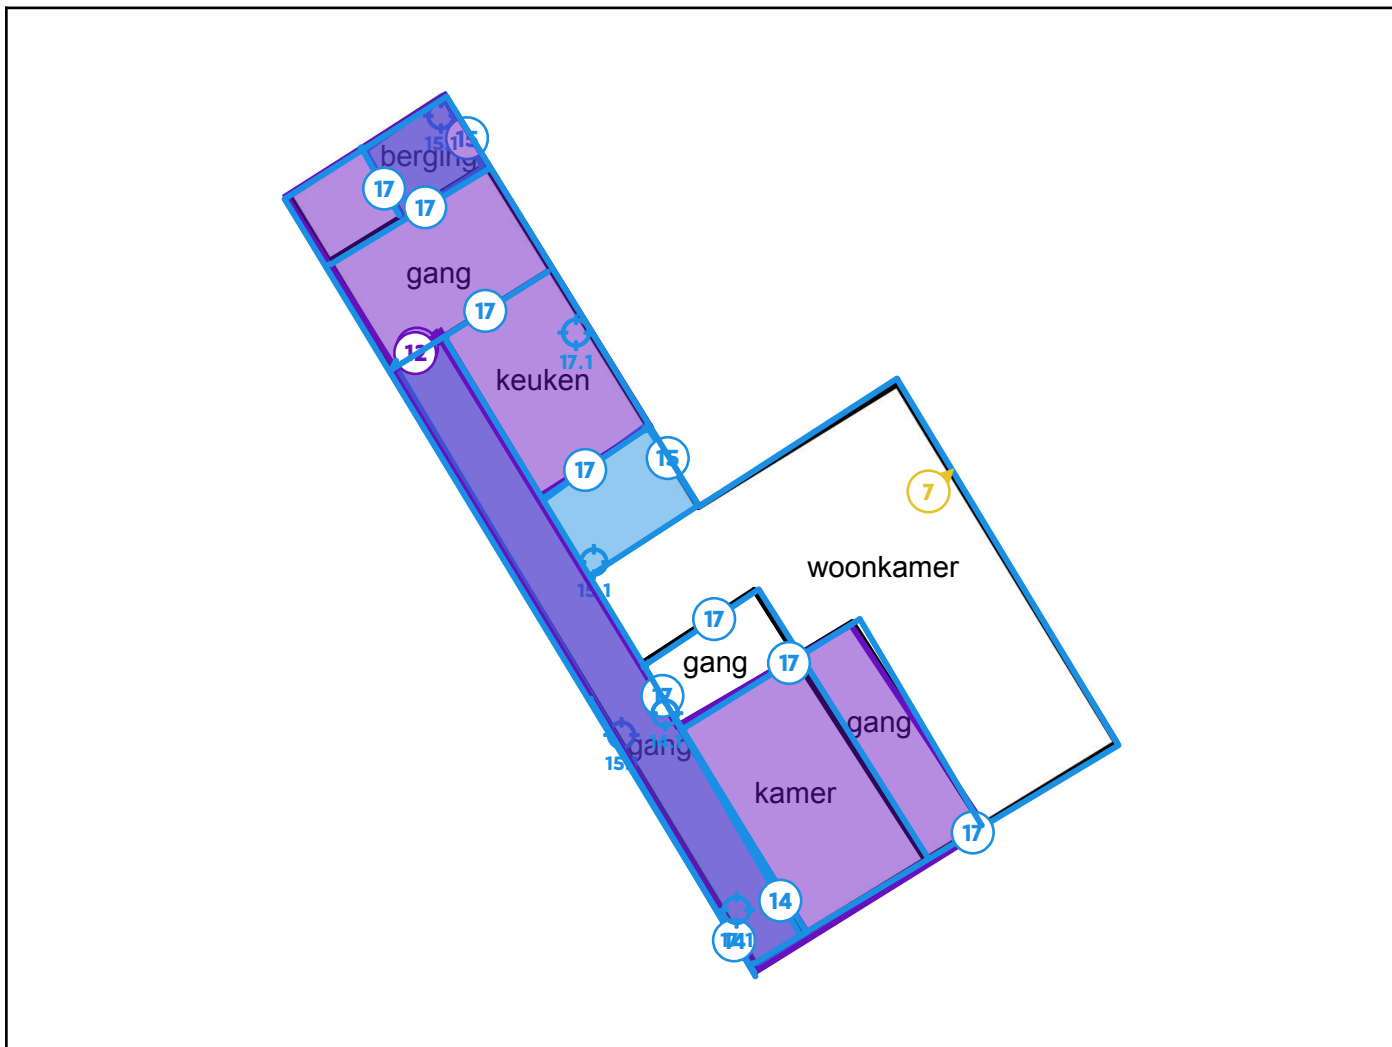
Plan 1.1: grondvlak

Beschrijving	Type	Actie
7. bakkeliet stopcontacten en schakelaars	Asbestmateriaal	Zorgvuldig beheren
12. Lijmresten tegels (vloer)	Advies	-
14. plaat muur	Geen asbest	-
14.1 Code: 4	Puntmonster	-
15. pleisterwerk plafond	Geen asbest	-
15.1 Code: 2	Mengmonster	-
17. pleisterwerk muur	Geen asbest	-

17.1 Code: 1	Mengmonster	-
--------------	-------------	---

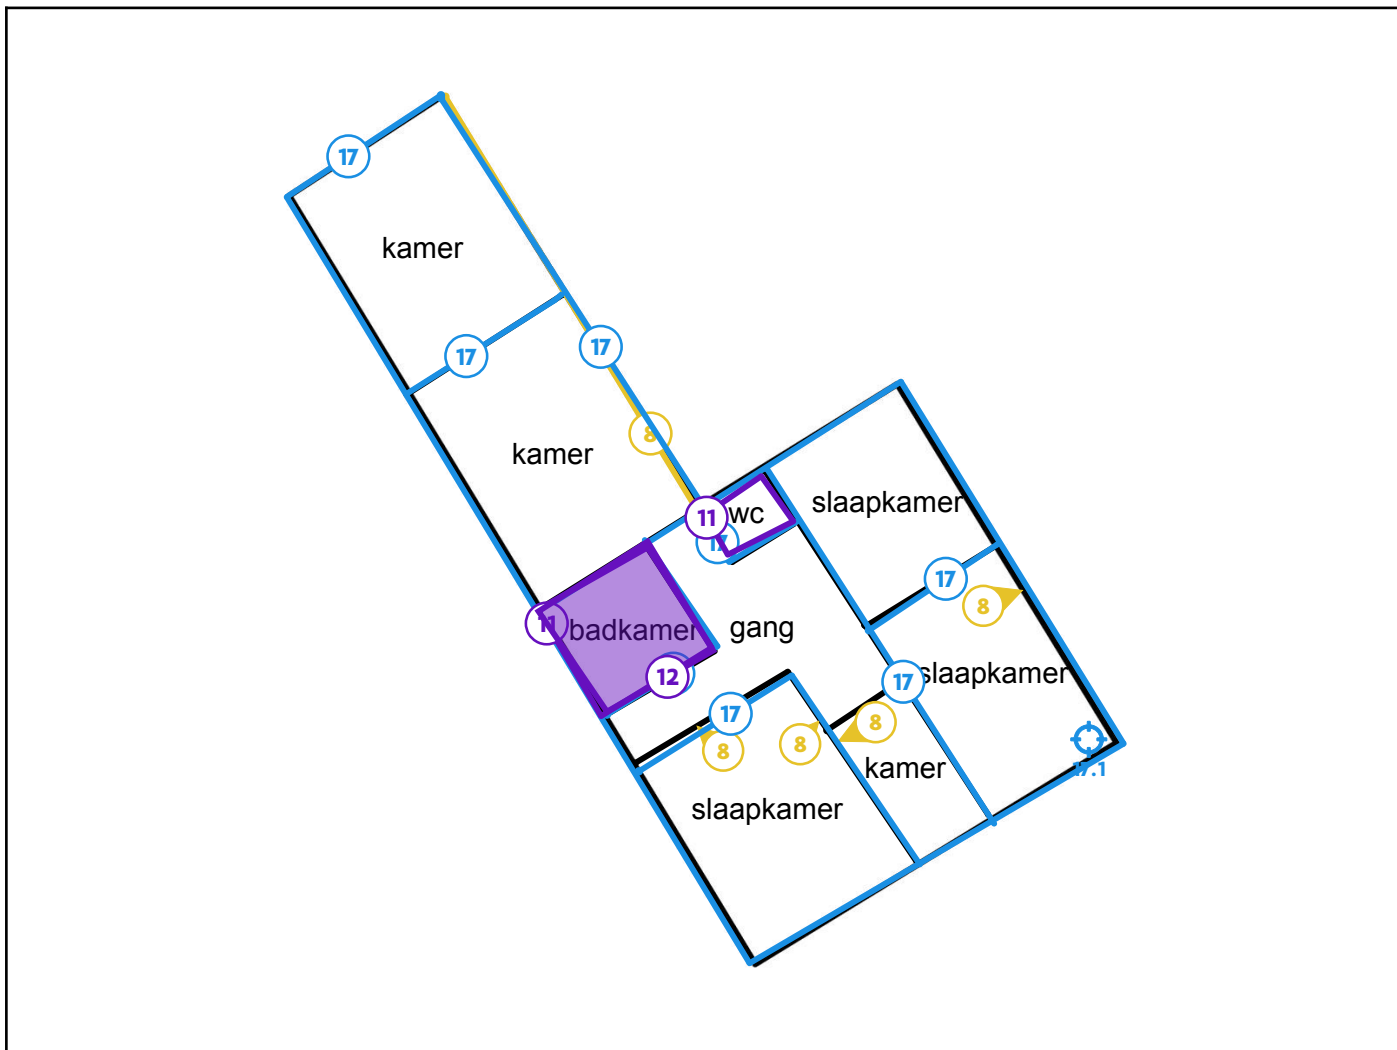
Plan 1.2: eerste

Beschrijving	Type	Actie
8. venstertablet	Asbestmateriaal	Zorgvuldig beheren
11. Lijmresten tegels (muur)	Advies	-
12. Lijmresten tegels (vloer)	Advies	-
17. pleisterwerk muur	Geen asbest	-
17.1 Code: 1	Mengmonster	-

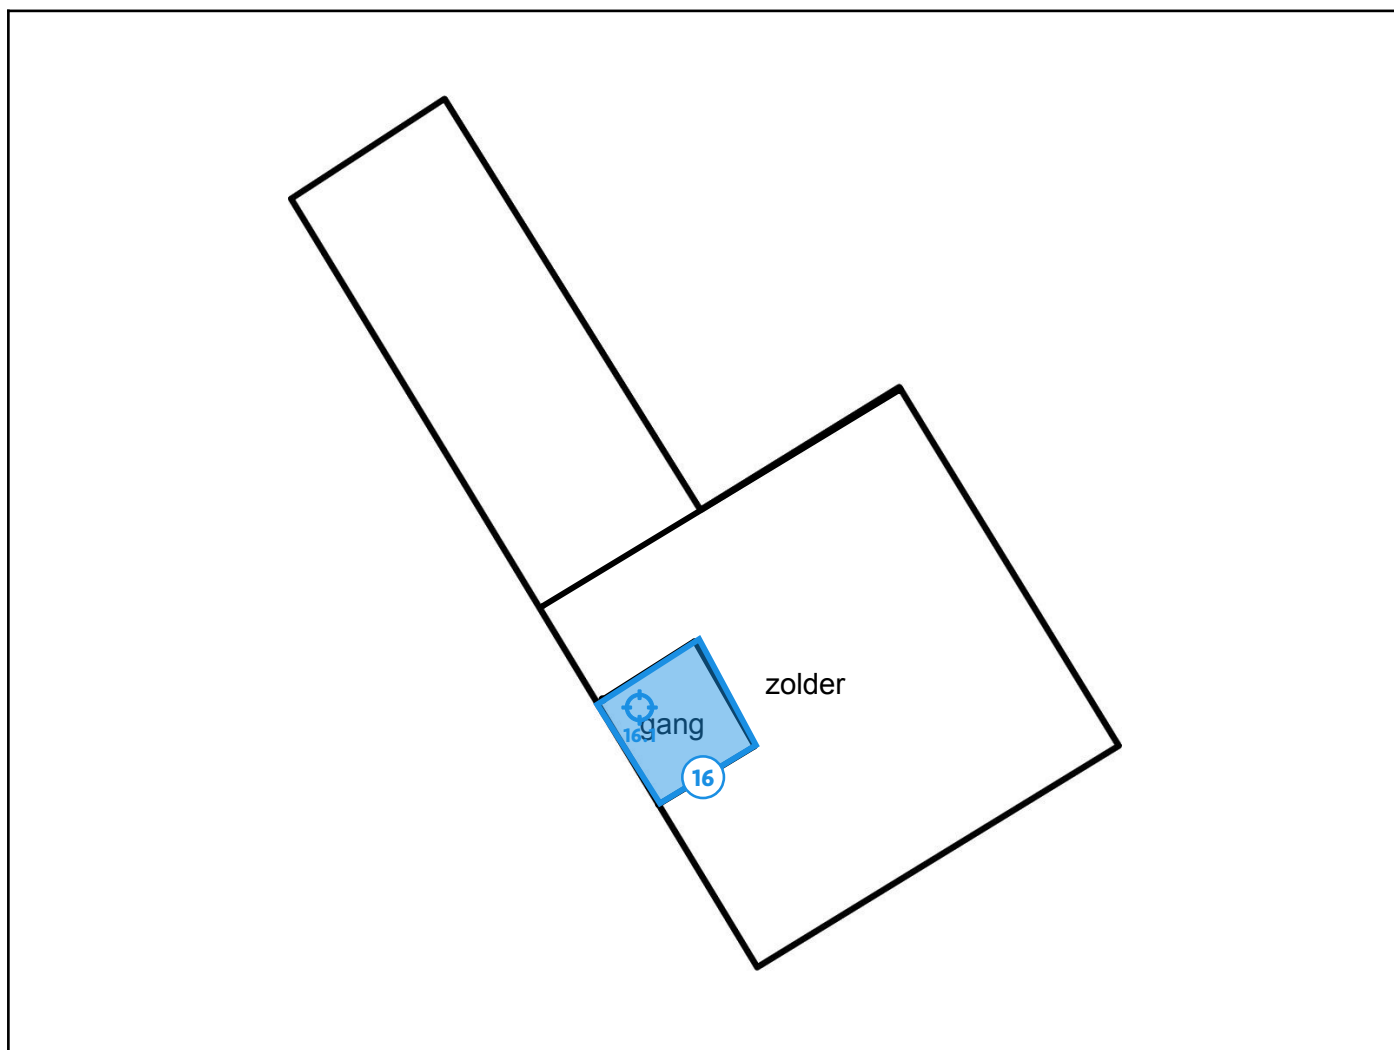
Plan 1.3: zolder

Beschrijving	Type	Actie
16. Vloerzeil	Geen asbest	-
16.1 Code: 3	Puntmonster	-

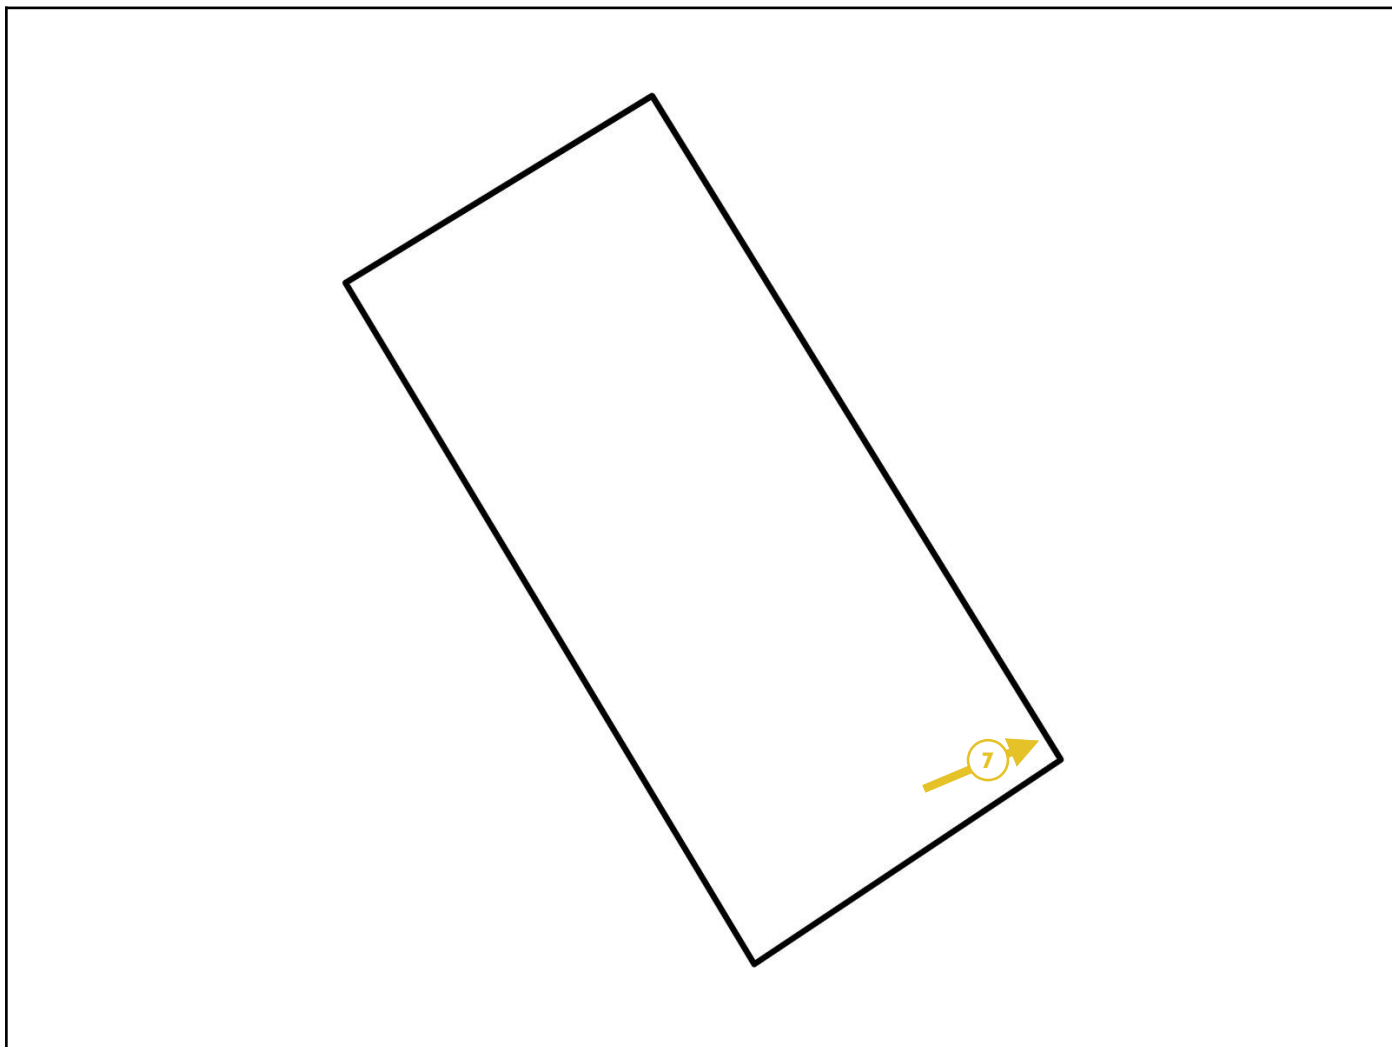
Plan 2.1: garage

Beschrijving	Type	Actie
7. bakkeliet stopcontacten en schakelaars	Asbestmateriaal	Zorgvuldig beheren

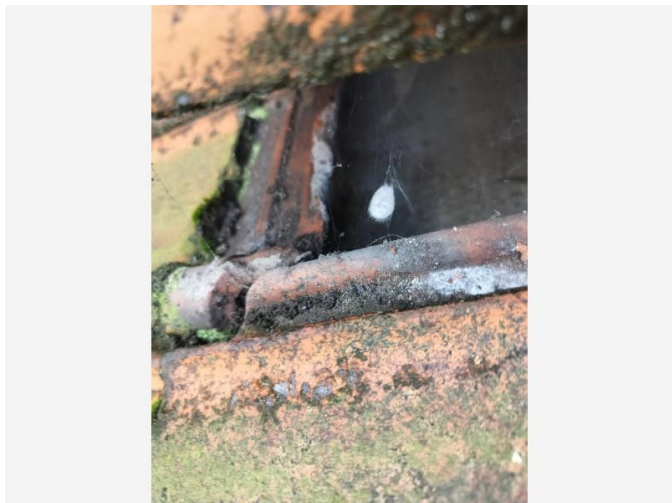
Fiche 13: onderdak zijkant achterbouw = niet asbesthoudend

Advies

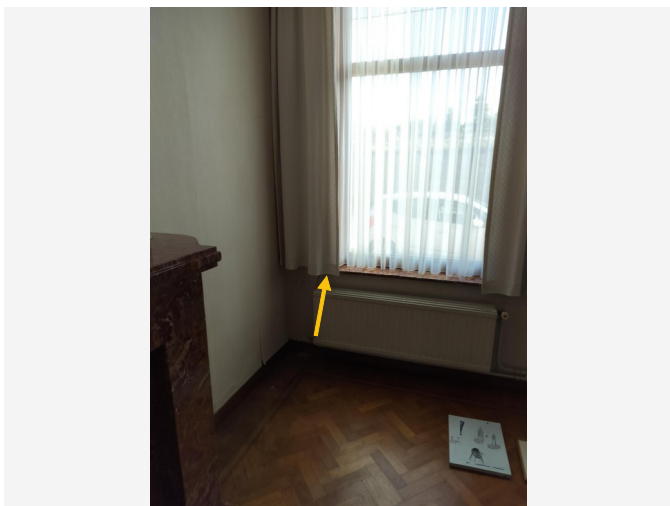
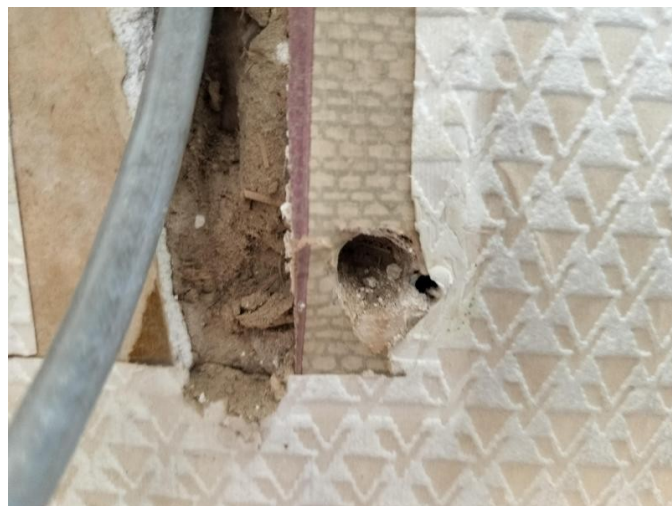
Fiche 17: pleisterwerk muur

Geen asbest
