# Asbestinventarisatetest

Katharinastraat 5, 9112 Sint-Niklaas

Attestnummer : 20240204-000006.000

Uitgegeven op : 04.02.2024

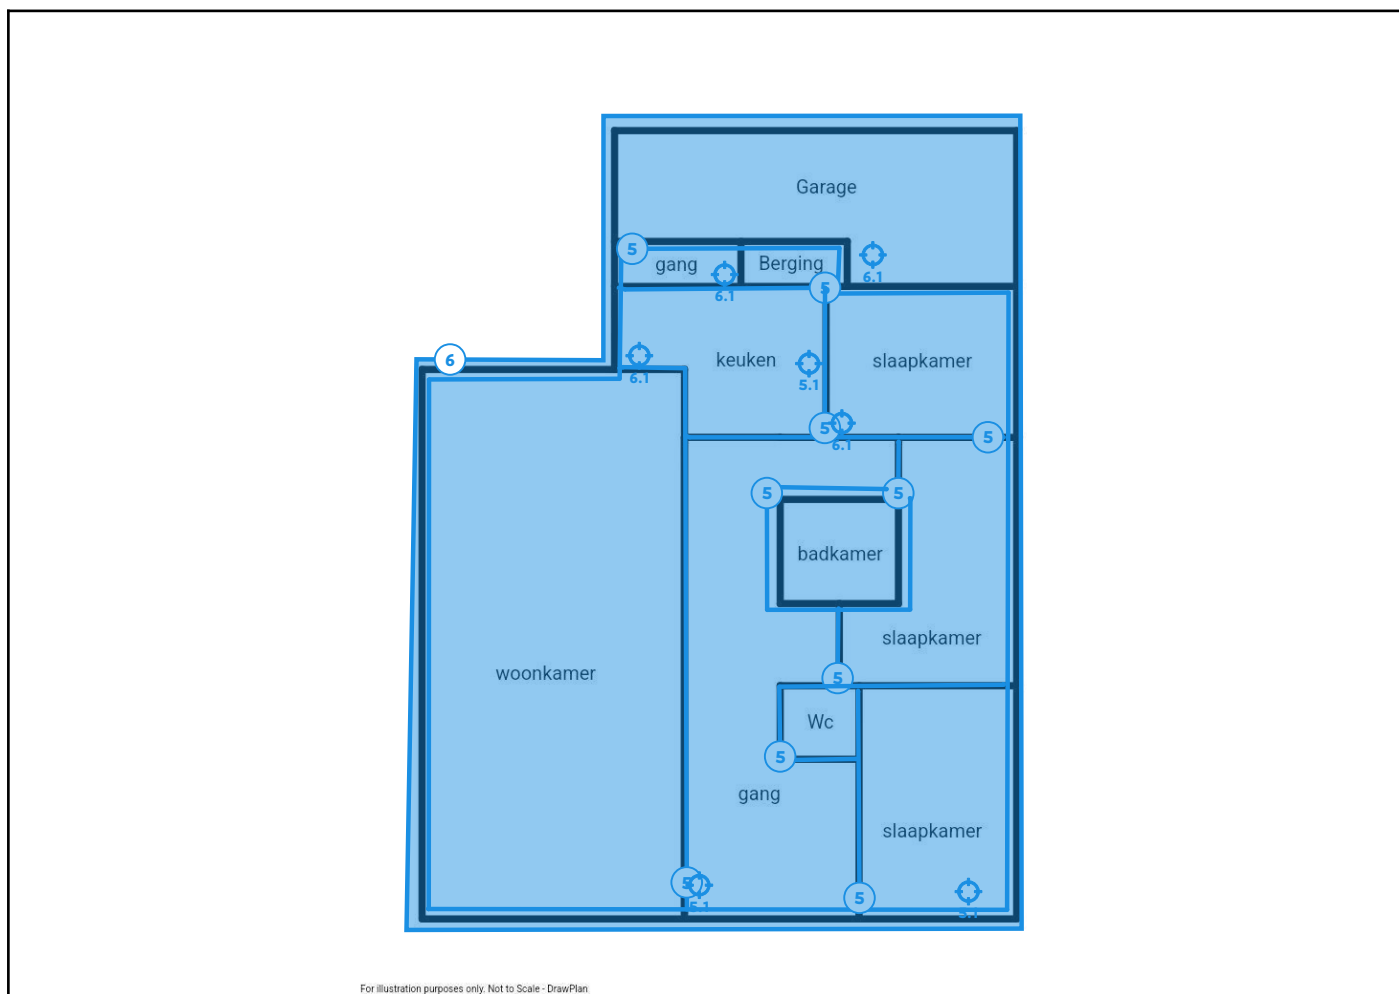
# Plan 1.1: Grondplan pleisterwerk

Beschrijving	Type	Actie
5. pleisterwerk muur	Geen asbest	-
5.1 Code: 1	Mengmonster	-
6. pleisterwerk plafond	Geen asbest	-
6.1 Code: 2	Mengmonster	-
