Asbestinventarisatetest

Bremstraat 51, 9100 Sint-Niklaas

Attestnummer : 20240320-000402.000

Uitgegeven op : 20.03.2024

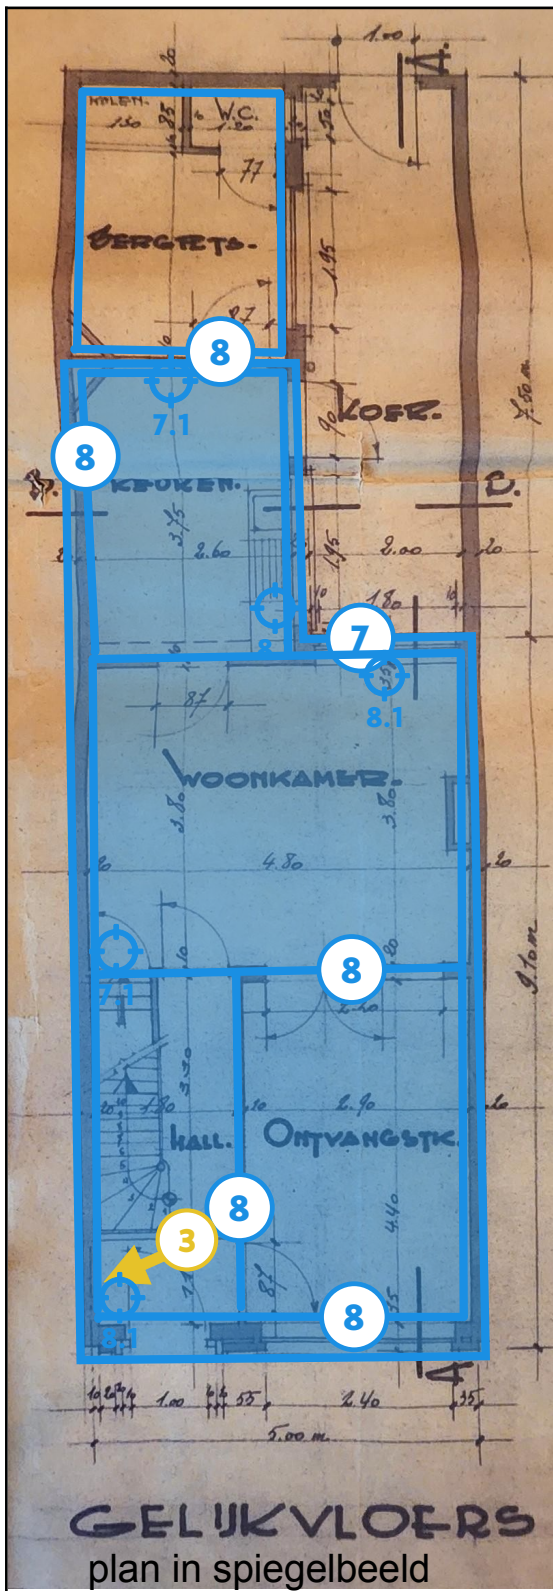
Plan 1.2: grondplan

3. bakeliet stopcontacten en schakelaars	Asbestmateriaal	Zorgvuldig beheren
7. pleisterwerk plafond	Geen asbest	-
7.1 Code: 2	Mengmonster	-
8. pleisterwerk muur	Geen asbest	-
8.1 Code: 1	Mengmonster	-

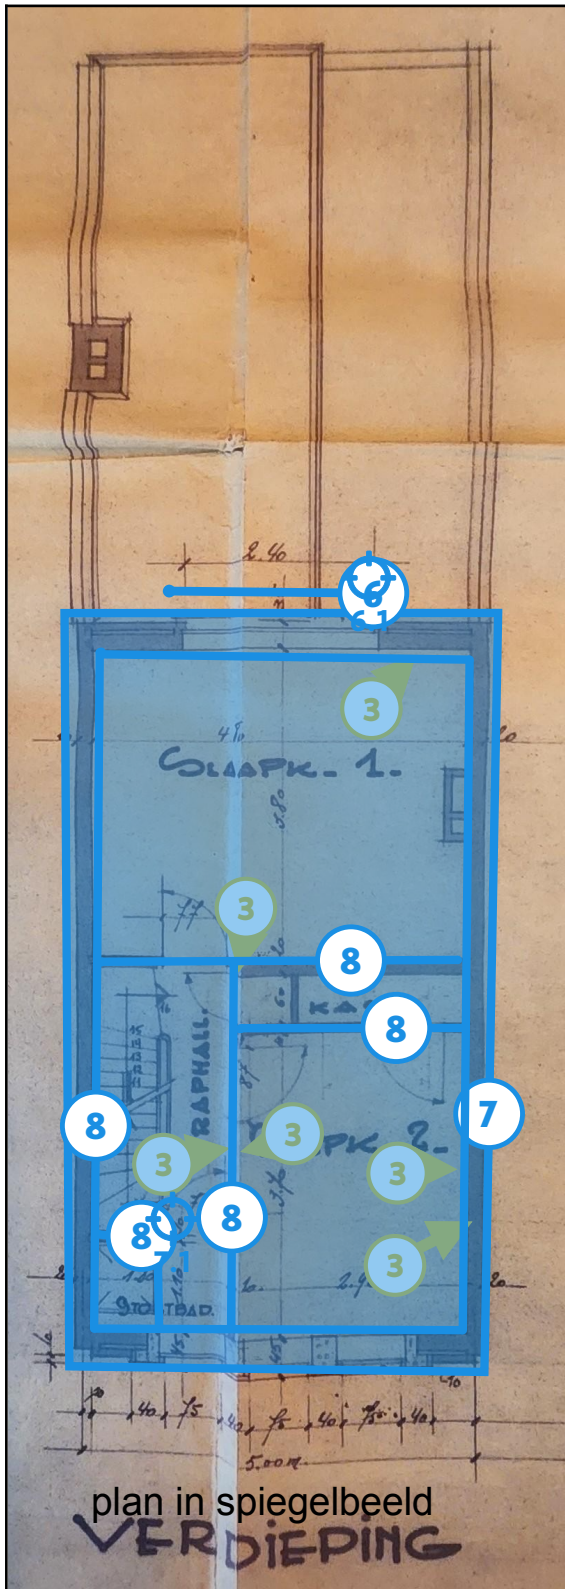
Plan 1.3: eerste

3. bakeliet stopcontacten en schakelaars	Asbestmateriaal	Zorgvuldig beheren
6. mastiek ramen woning	Geen asbest	-
6.1 Code: 4	Puntmonster	-
7. pleisterwerk plafond	Geen asbest	-
7.1 Code: 2	Mengmonster	-
8. pleisterwerk muur	Geen asbest	-
