Asbestinventarisatetest

Parklaan 113/4, 9100 Sint-Niklaas

Attestnummer : 20240423-000006.000

Uitgegeven op : 23.04.2024

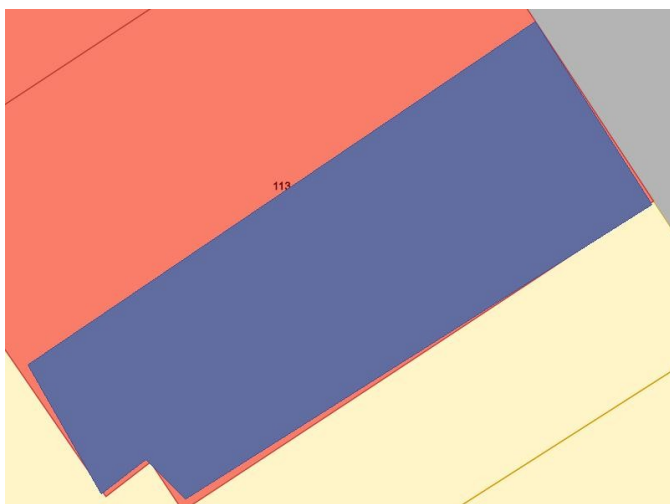
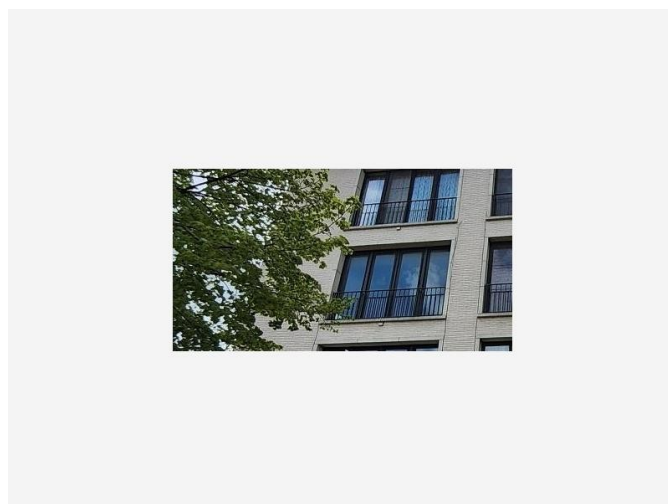
Zone 1: appartement

- 0 Asbestmaterialen
- 0 Beperkingen
- 0 Uitsluitingen
- 0 Roerende goederen
- 0 Puin, steenslag, (water)bodem
- 1 Adviezen**
- 2 Geen asbest**

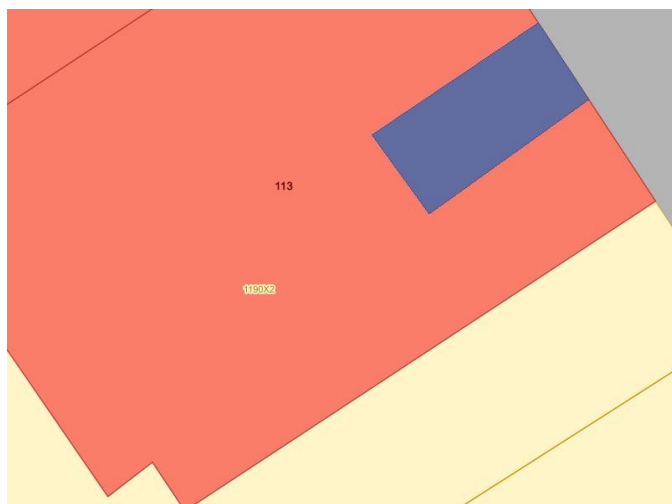
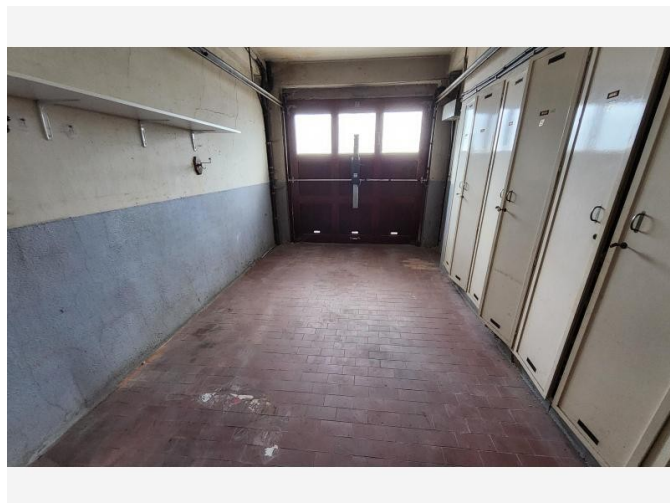
Zone 2: garage

1 **Asbestmateriaal**

Beschrijving	Type	Actie
3. bakeliet stopcontacten en schakelaars	Asbestmateriaal	Zorgvuldig beheren

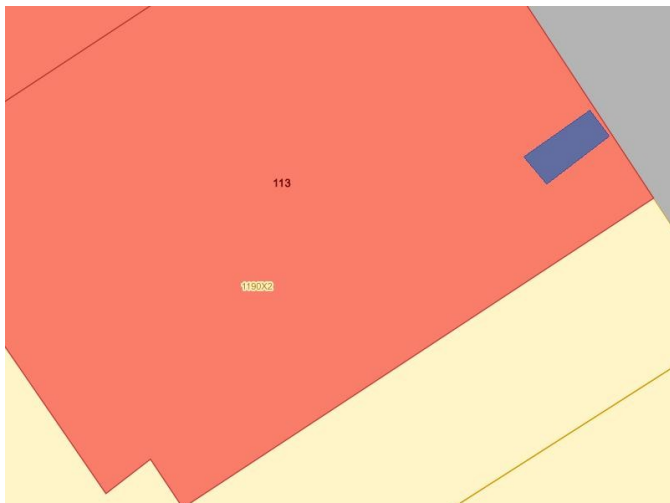
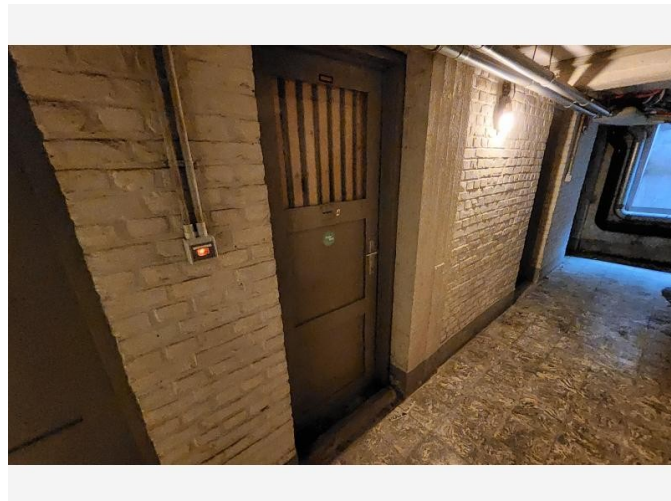
Zone 3: bergruimte

- 3 Asbestmaterialen**
- 0 Beperkingen
- 0 Uitsluitingen
- 0 Roerende goederen
- 0 Puin, steenslag, (water)bodem
- 0 Adviezen
- 0 Geen asbest
