# Asbestinventarisatetest

Parklaan 74/8, 9100 Sint-Niklaas

Attestnummer : **20250509-000146.000**

Uitgegeven op : **09.05.2025**

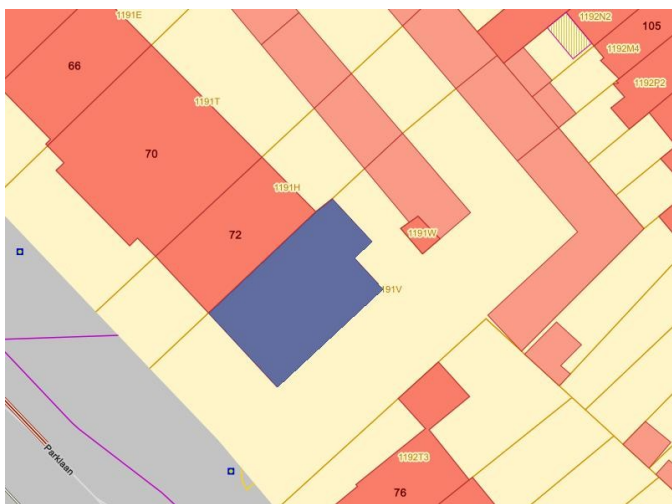
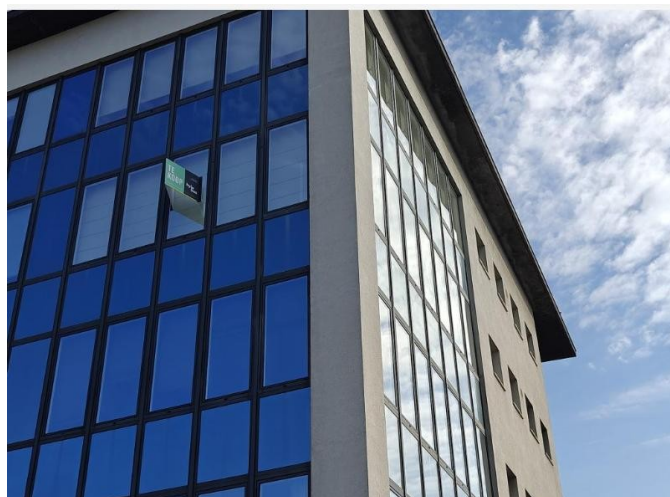
## Zone 1: appartement

- 0 Asbestmaterialen
- 0 Beperkingen
- 0 Uitsluitingen
- 0 Roerende goederen
- 0 Puin, steenslag, (water)bodem
- 1 Advies
- 2 Geen asbest

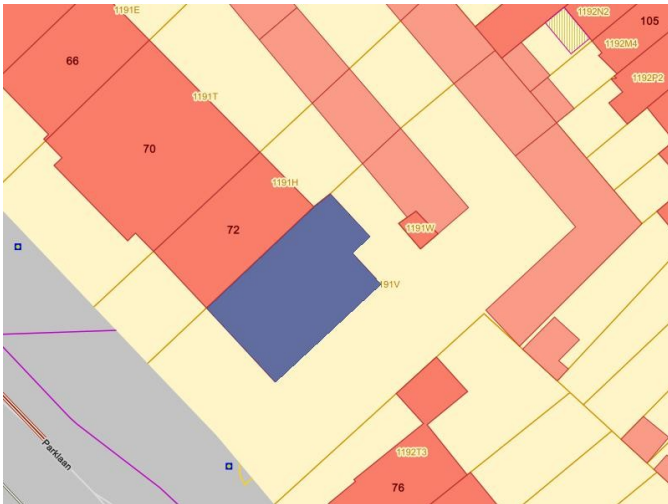
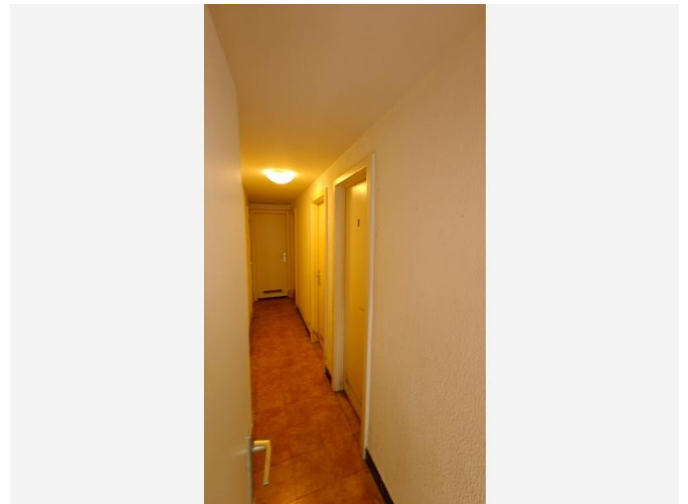
## Zone 2: bergruimte nr 8

- 0 Asbestmaterialen
- 0 Beperkingen
- 0 Uitsluitingen
- 0 Roerende goederen
- 0 Puin, steenslag, (water)bodem
- 0 Adviezen
- 0 Geen asbest

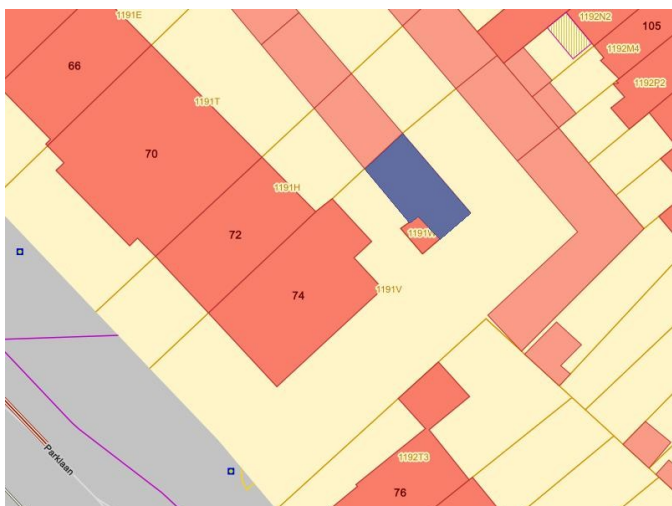
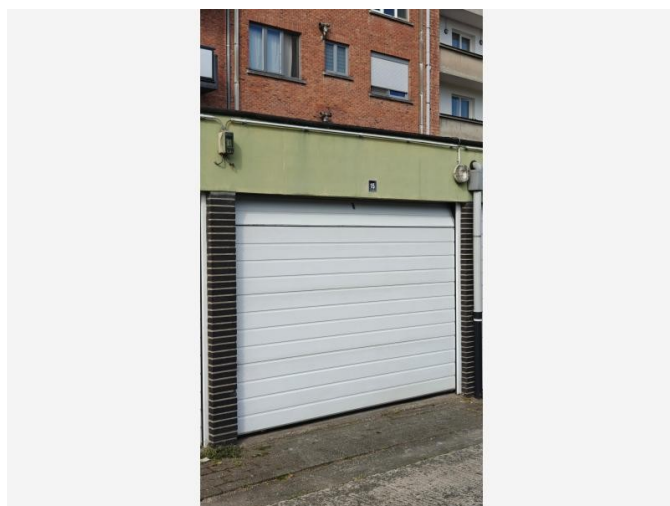
## Zone 3: garage

- 0 Asbestmaterialen
- 0 Beperkingen
- 0 Uitsluitingen
- 0 Roerende goederen
- 0 Puin, steenslag, (water)bodem
- 0 Adviezen
- 0 Geen asbest
