# Asbestinventarisatetest

46021A0735/00Z003

Attestnummer : 20251101-000623.001

## Zone 1: Garages linkerzijde

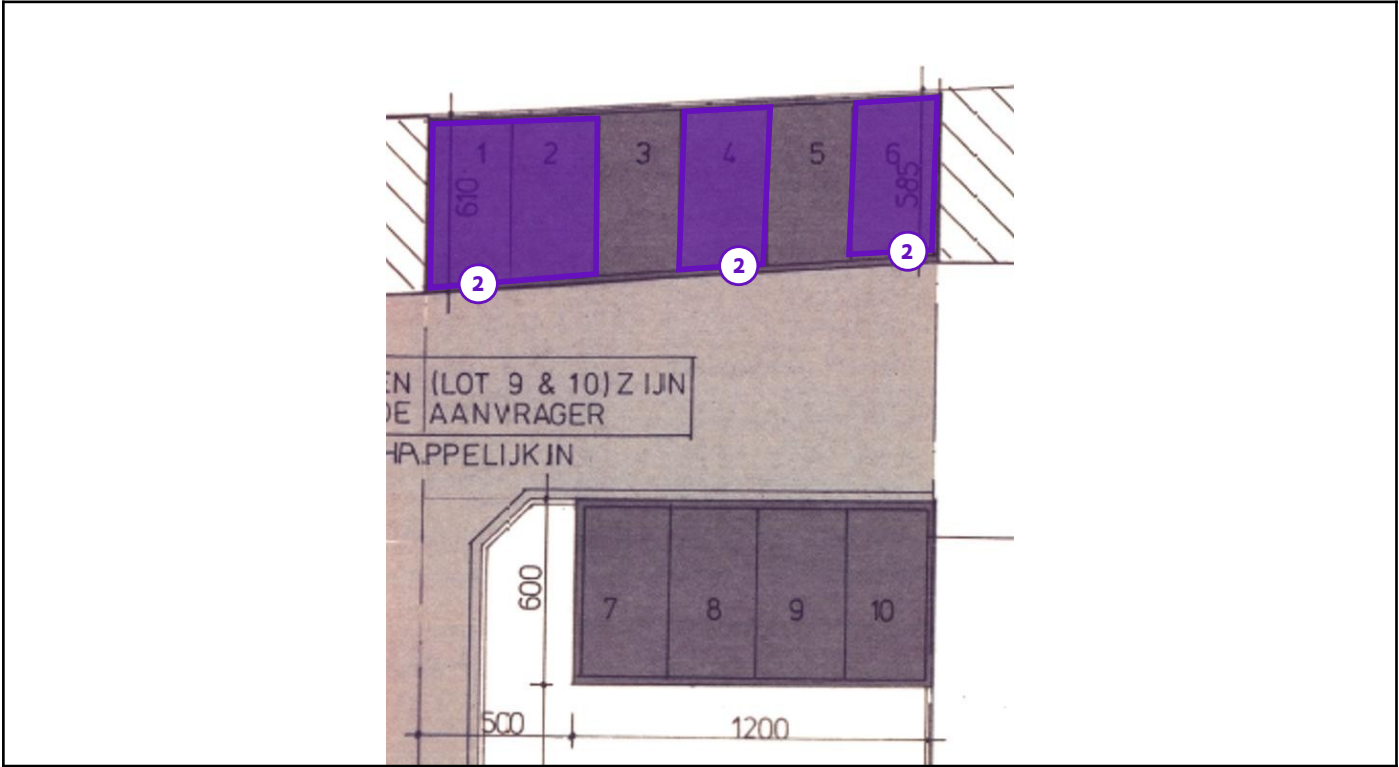
# Plan 1.1: Garages linkerzijde - roofing

| Beschrijving | Type | Actie |
|---|---|---|
| 2. Roofing - dakbedekking | Advies | - |

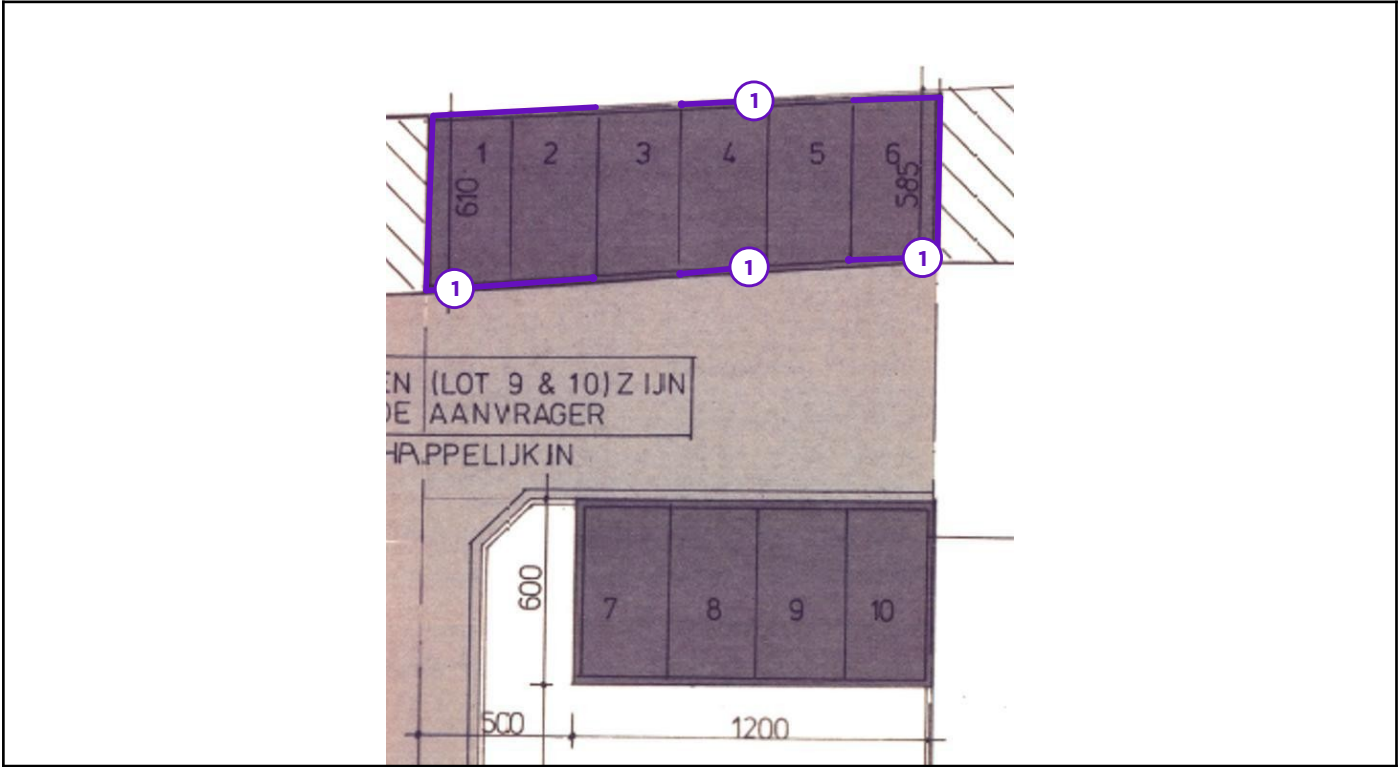
## Plan 1.2: Garages linkerzijde - deksteen

| Beschrijving | Type | Actie |
|---|---|---|
| 1. Deksteen | Advies | - |

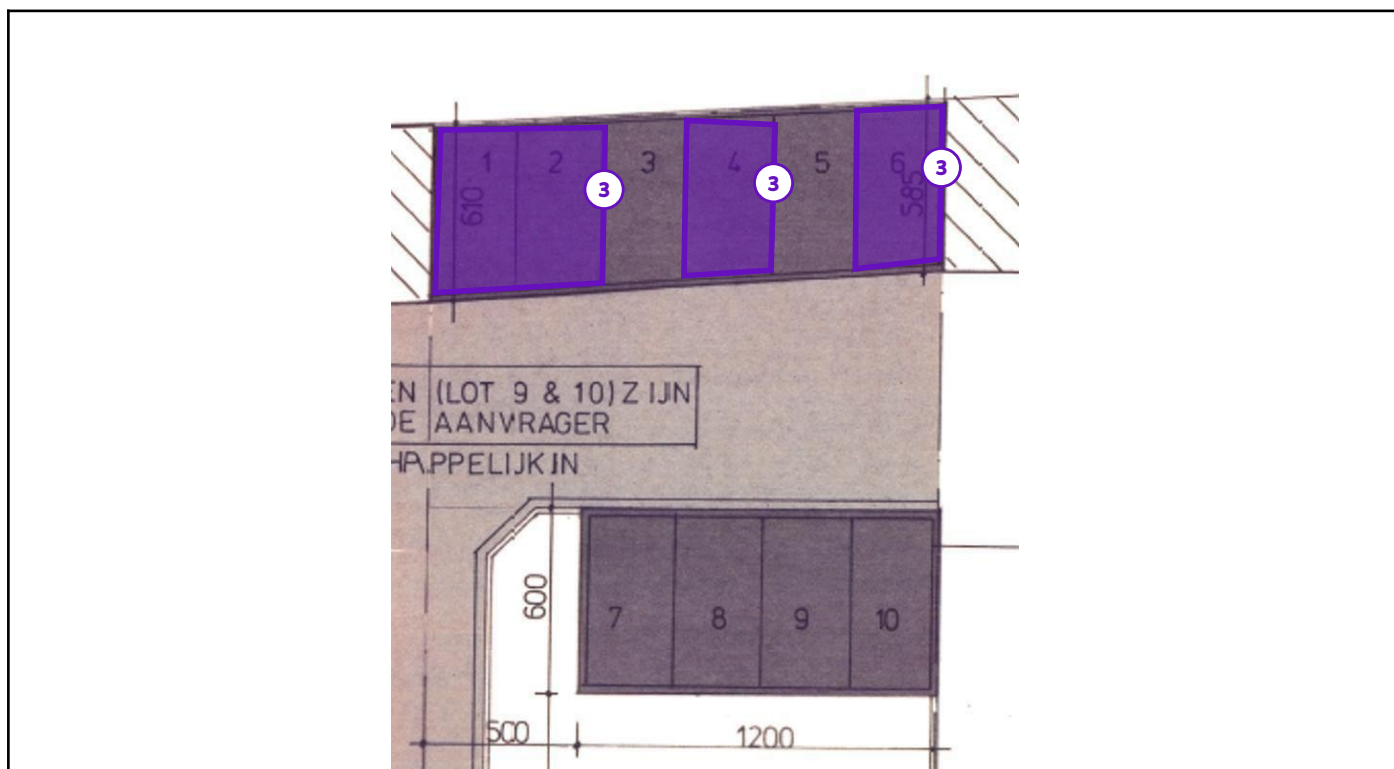
## Plan 1.3: Garages linkerzijde - muren, vloeren en plafonds

| Beschrijving | Type | Actie |
|---|---|---|
| 3. Geen asbestverdachte materialen op muren, plafond en vloer. | Advies | - |

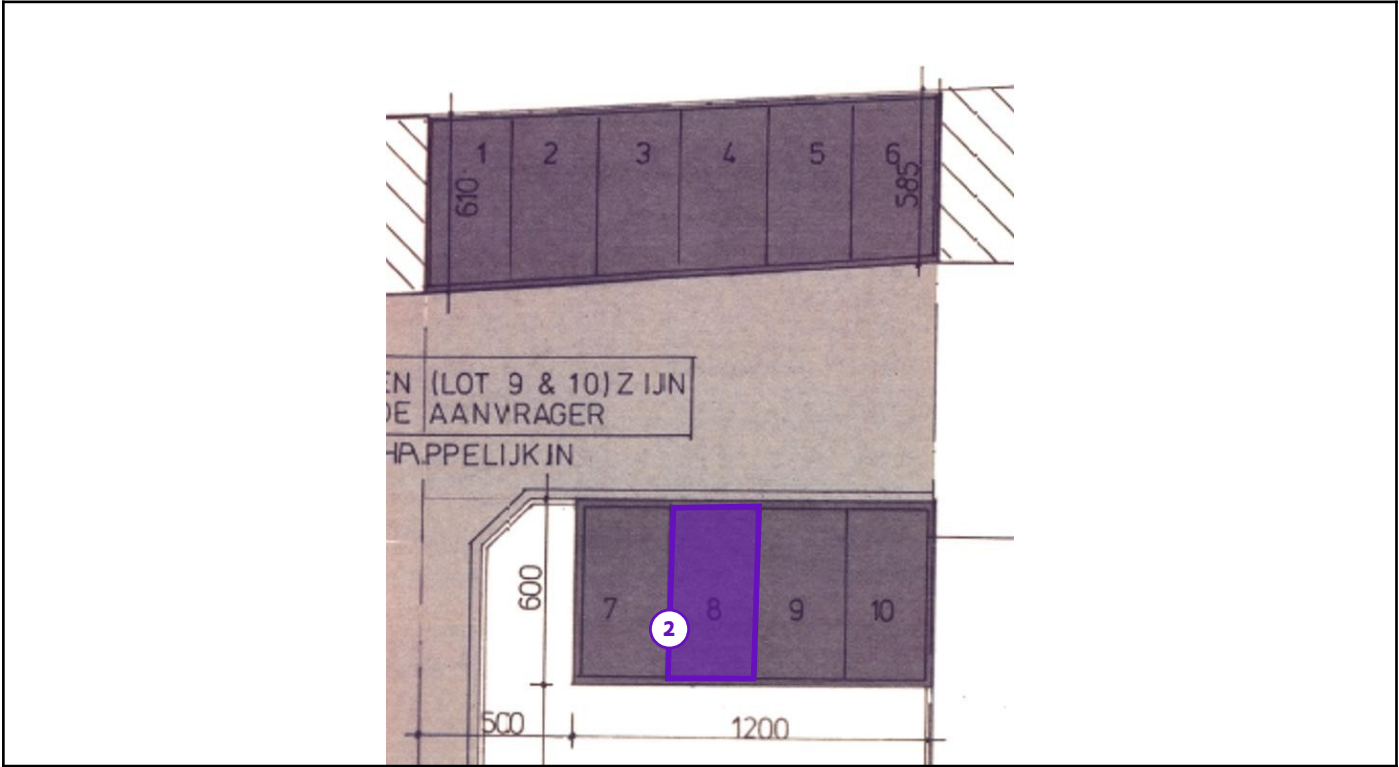
## Plan 2.1: Garage rechterzijde - roofing

| Beschrijving | Type | Actie |
|---|---|---|
| 2. Roofing - dakbedekking | Advies | - |

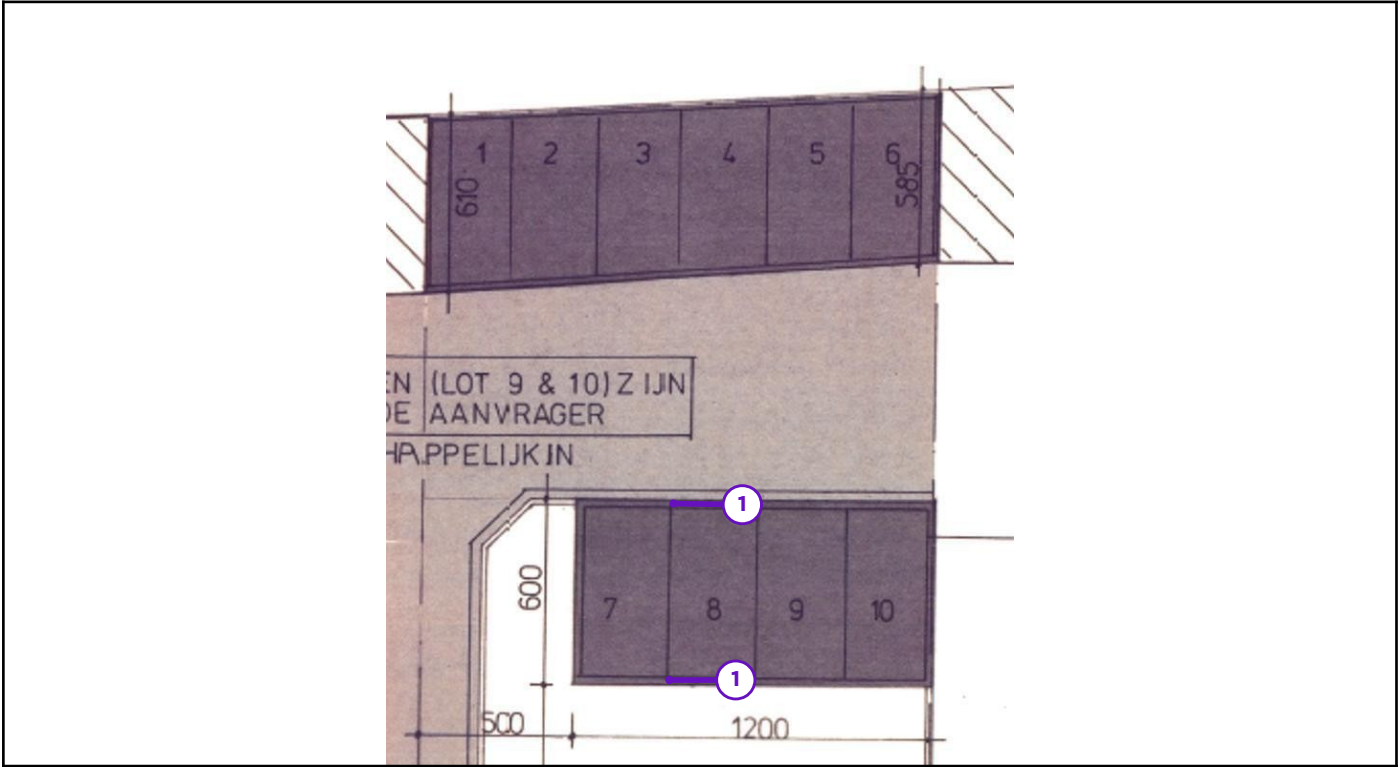
## Plan 2.2: Garage rechterzijde - deksteen

| Beschrijving | Type | Actie |
|---|---|---|
| 1. Deksteen | Advies | - |
