# Asbestinventarisatattest

Heidebloemstraat 26, 9100 Sint-Niklaas

Attestnummer : 20251101-000682.001

# Zone 1: Appartement

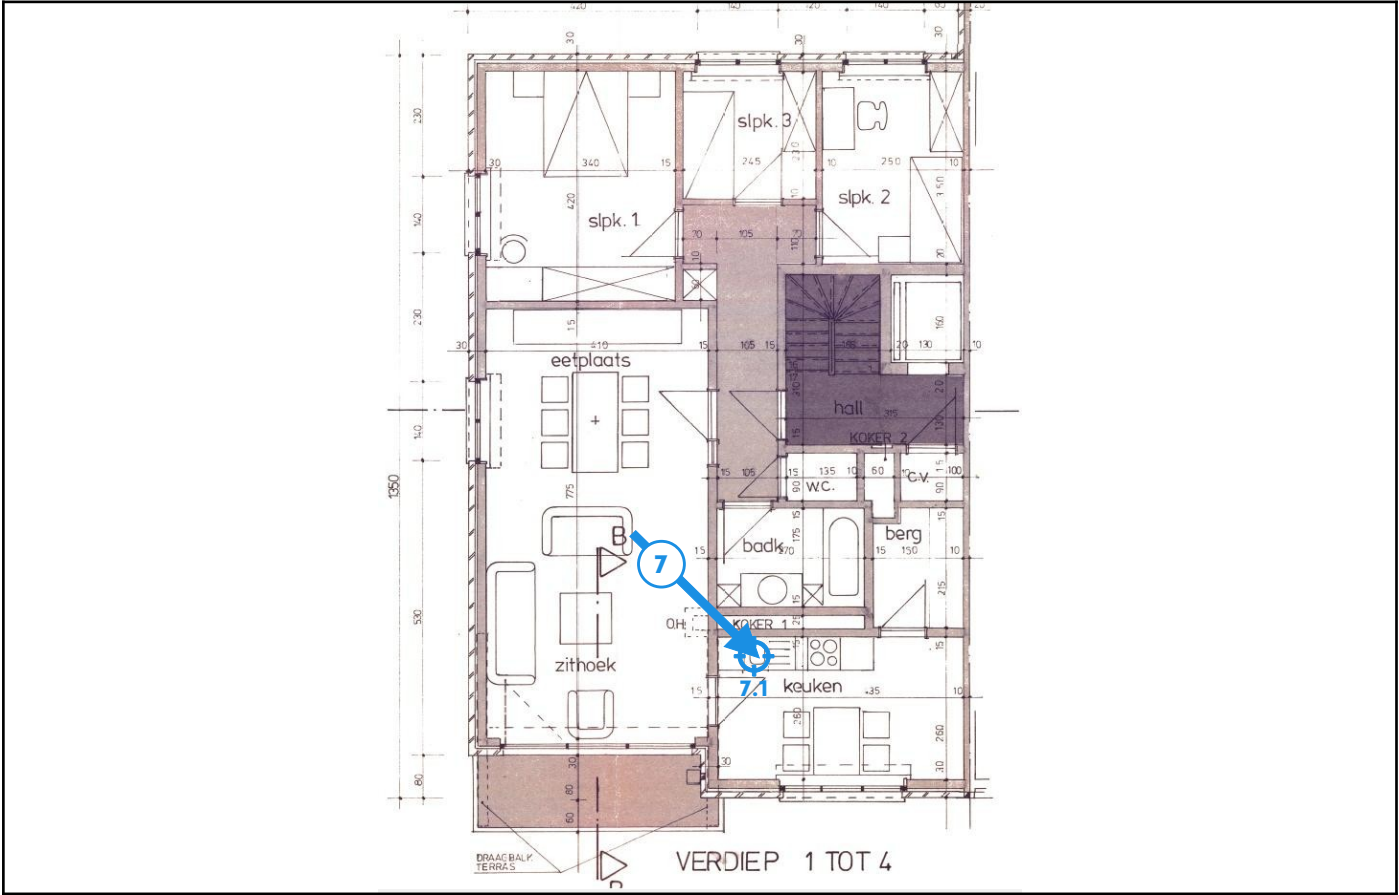
# Plan 1.1: Anti-dreunlapjes

| Beschrijving | Type | Actie |
|---|---|---|
| 7.1 Code: S001 - antidreunlapje | Puntmonster | - |

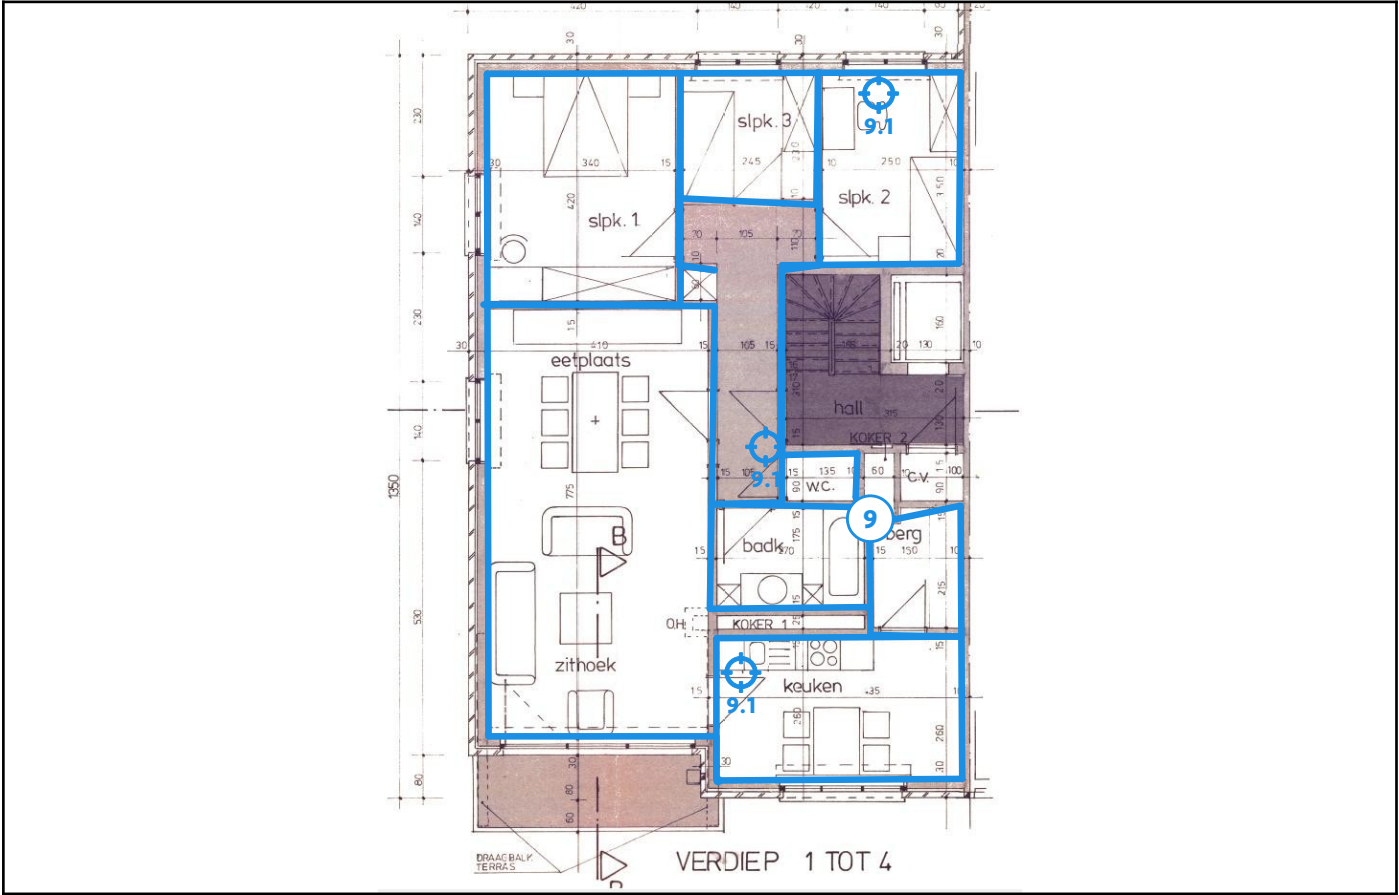
# Plan 1.2: Pleisterwerk muren

| Beschrijving | Type | Actie |
|---|---|---|
| 9.1 Code: S002 pleisterwerk muren | Mengmonster | - |

| Opmerking | <p>Staalname van pleisterwerk muren op volgende plaatsen:</p> <ul style="list-style-type: none"><li>- stooklokaal: geen staalname - buiten beschermd volume van het appartement gelegen</li><li>- hal: staalname tussen deur van het toilet en de inkomdeur</li><li>- droge ruimte: slaapkamer 2 : staalname onder venster</li><li>- vochtige ruimte: keuken : staalname rechts naast de deur naar de leefruimte</li></ul> |

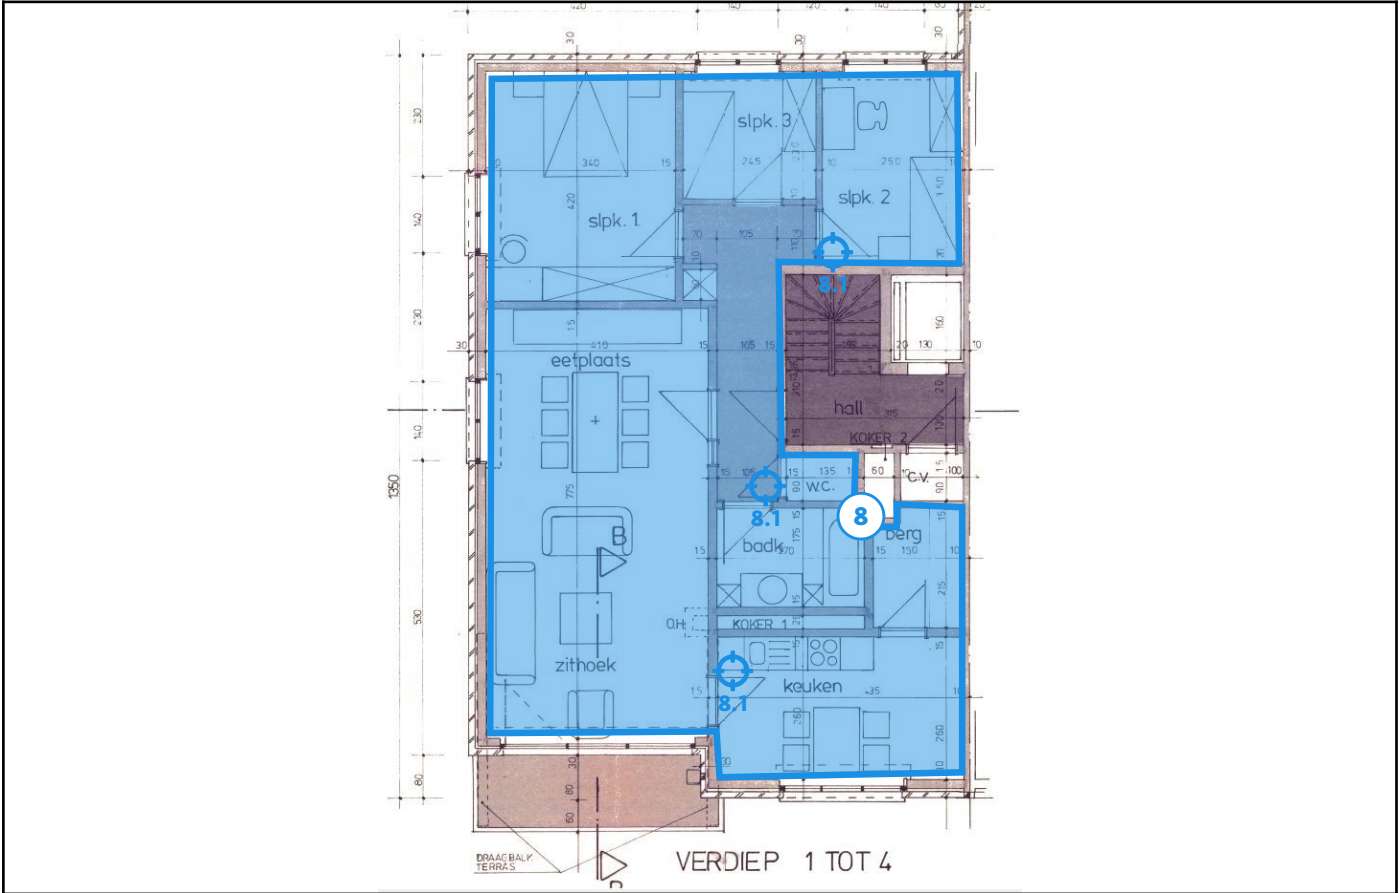
# Plan 1.3: Pleisterwerk plafond

| Beschrijving | Type | Actie |
|---|---|---|
| 8.1 Code: S003 pleisterwerk plafond | Mengmonster | - |

| Opmerking | <p>Staalname van pleisterwerk plafond op volgende plaatsen:</p> <ul style="list-style-type: none"> <li>- stooklokaal: geen staalname - ligt niet binnen beschermd volume van het appartement</li> <li>- hal: boven deur naar badkamer</li> <li>- droge ruimte: slaapkamer 2 : staalname links naast deur naar hal</li> <li>- vochtige ruimte: keuken : staalname rechts naast deur naar leefruimte</li> </ul> |

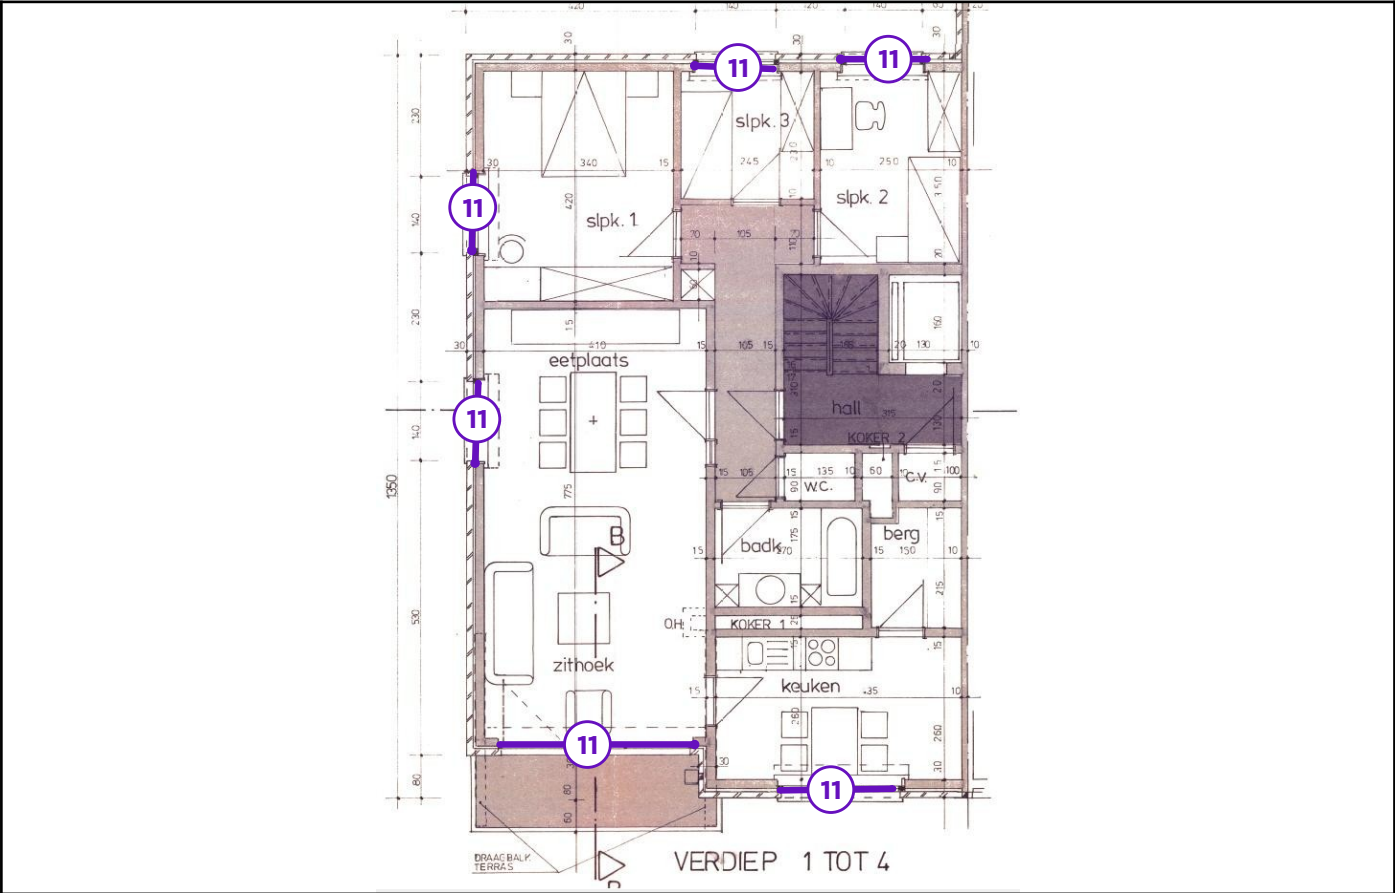
# Plan 1.4: Kitwerk tussen raamprofiel en glas

| Beschrijving | Type | Actie |
|---|---|---|
| 11. Kitwerk tussen raamprofiel en glas | Overige ruimte of materiaal | - |

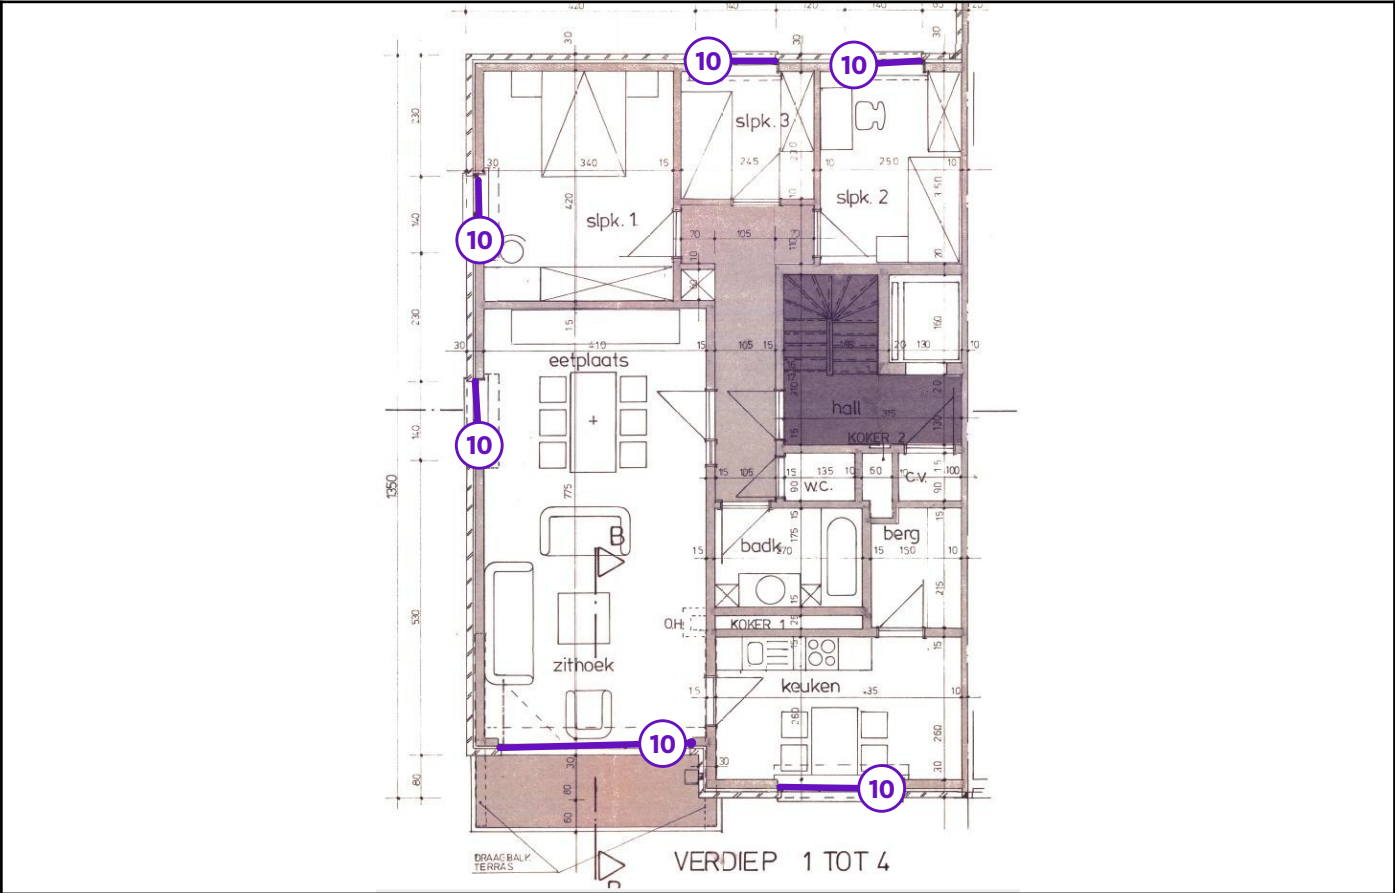
# Plan 1.5: Kitwerk tussen raamprofiel en muur

| Beschrijving | Type | Actie |
|---|---|---|
| 10. Kitwerk tussen raamprofiel en muur | Overige ruimte of materiaal | - |

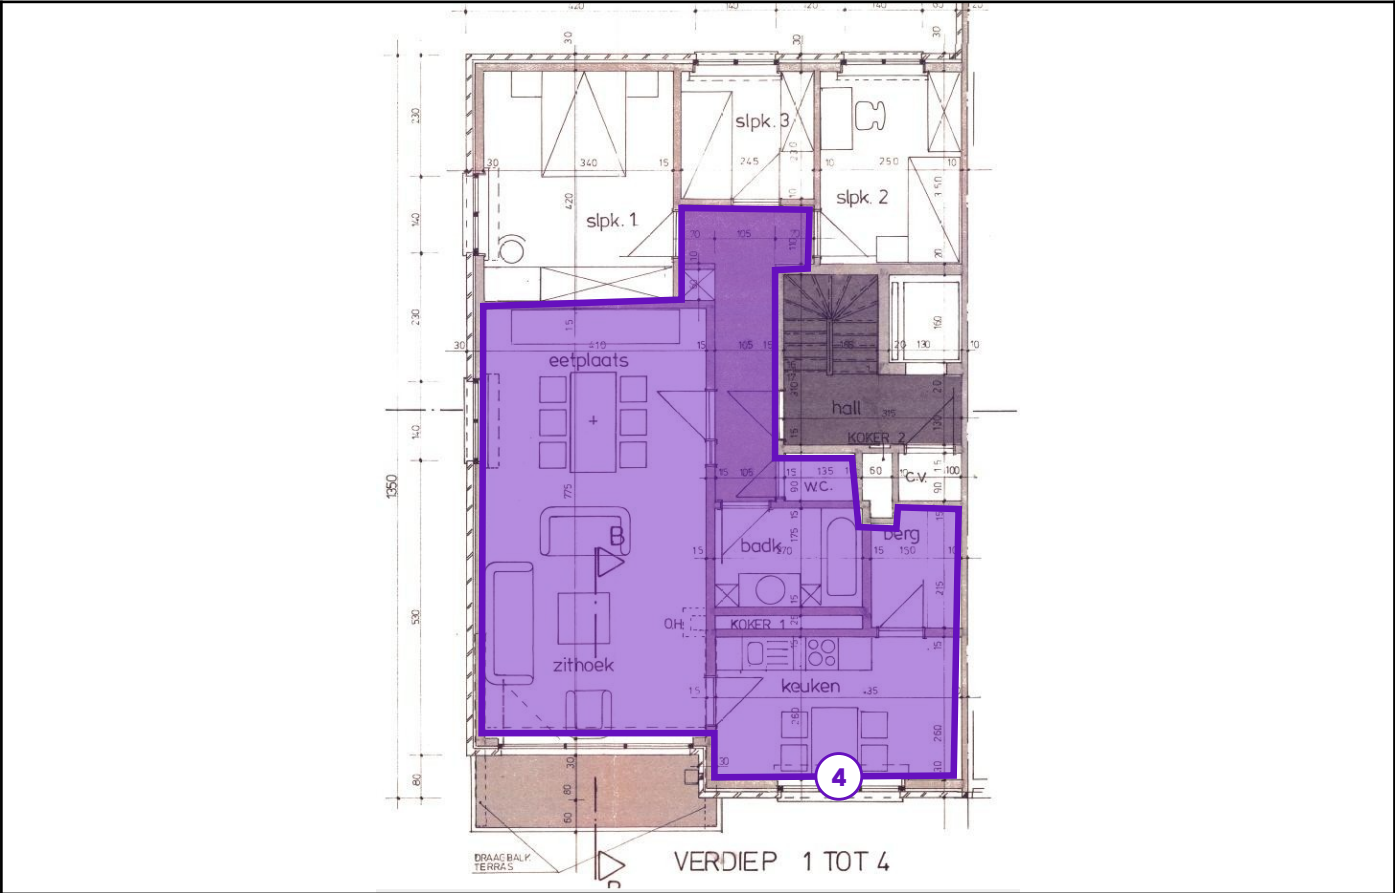
# Plan 1.6: Vloertegels/lijm

| Beschrijving | Type | Actie |
|---|---|---|
| 4. Vloertegels/lijm | Advies | - |

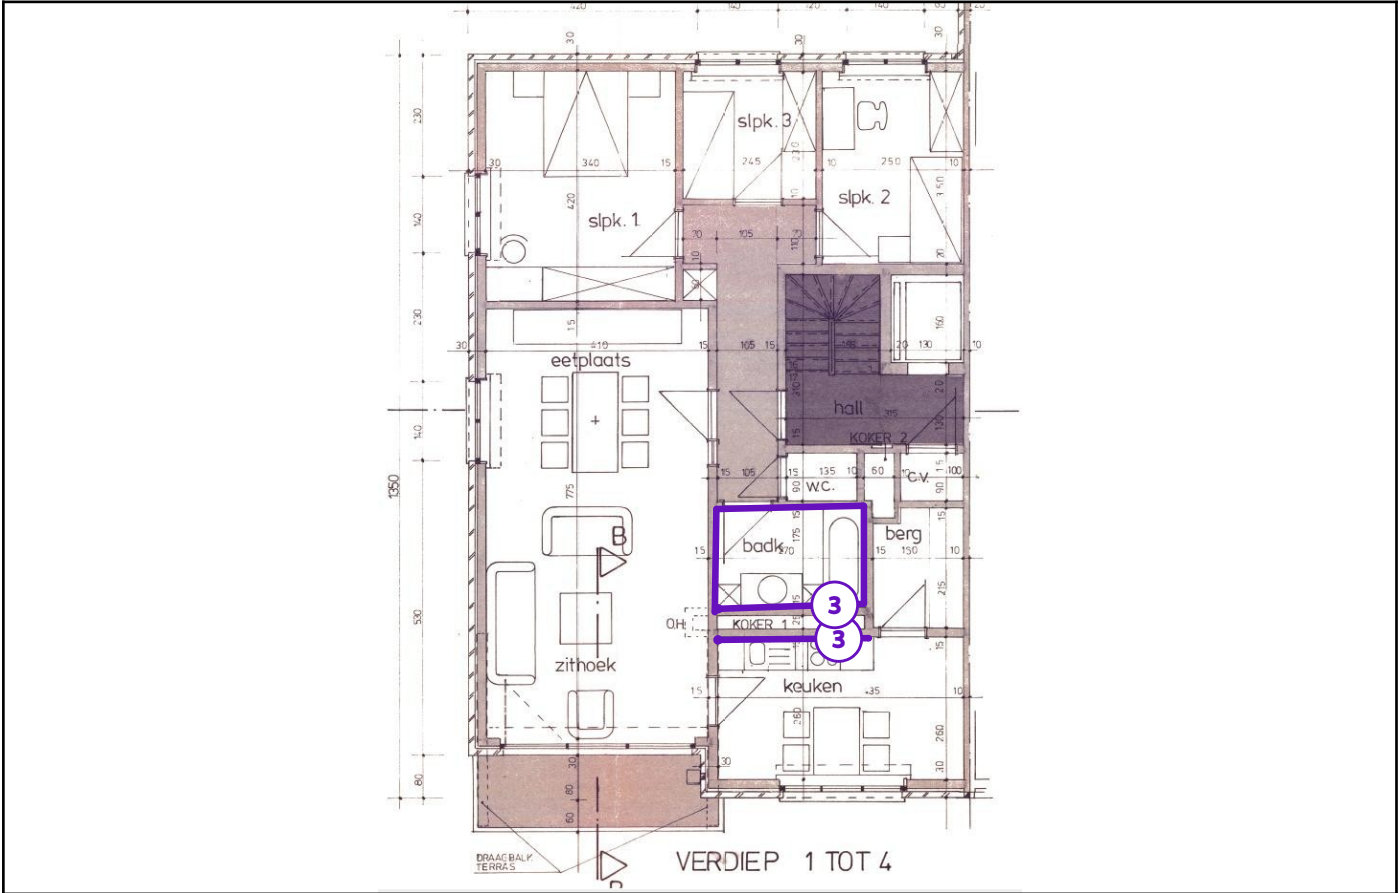
# Plan 1.7: Wandtegels/lijm

| Beschrijving | Type | Actie |
|---|---|---|
| 3. Wandtegels/lijm | Advies | - |

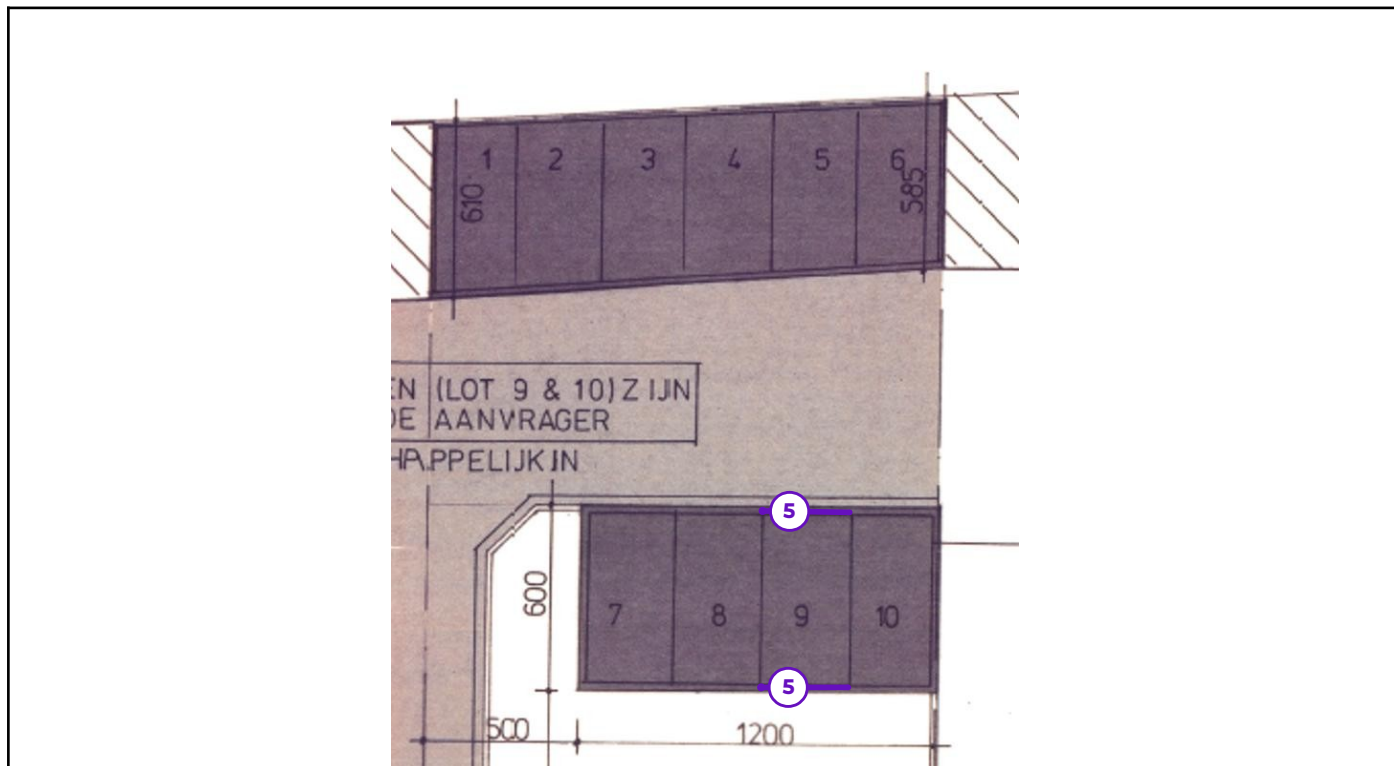
## Plan 2.1: Deksteen

| Beschrijving | Type | Actie |
|---|---|---|
| 5. Garage - deksteen | Advies | - |

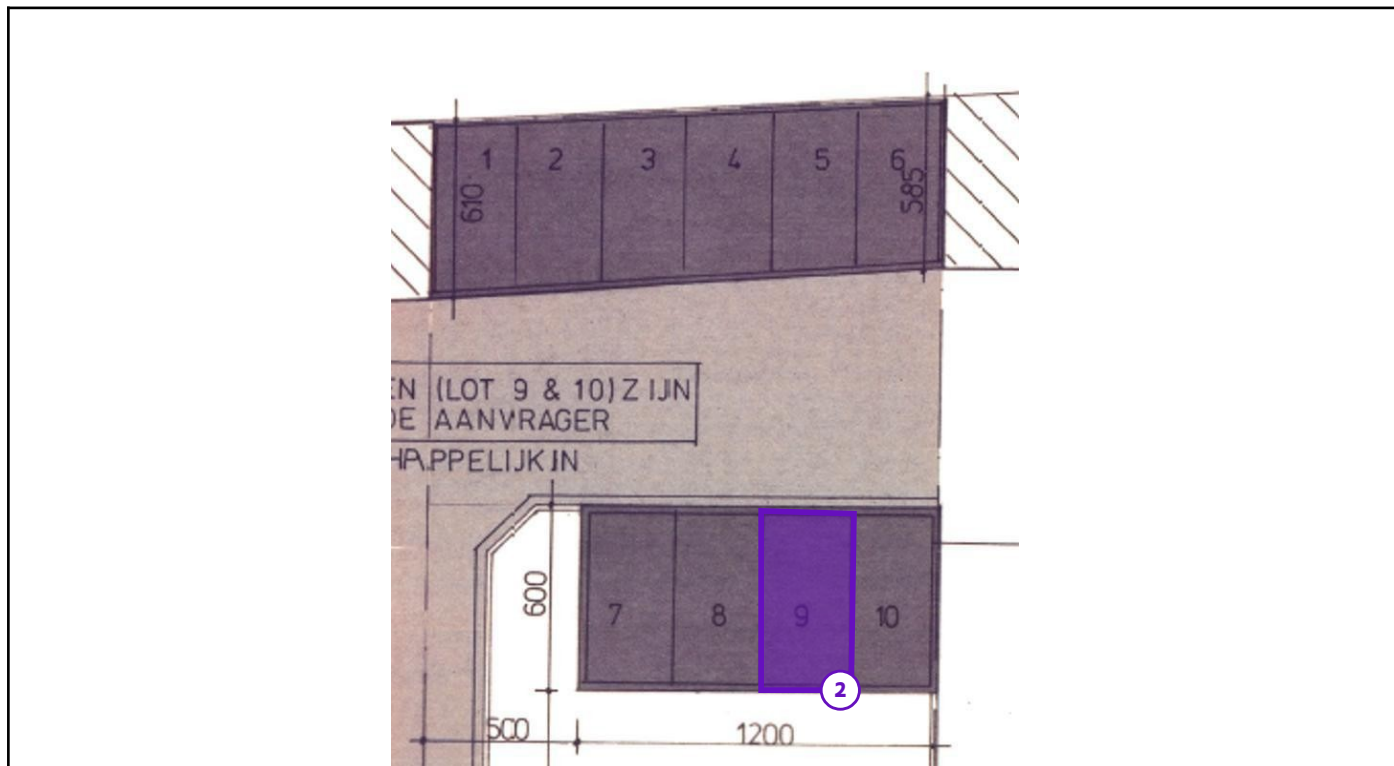
## Plan 2.2: Roofing

| Beschrijving | Type | Actie |
|---|---|---|
| 2. Garage - roofing | Advies | - |

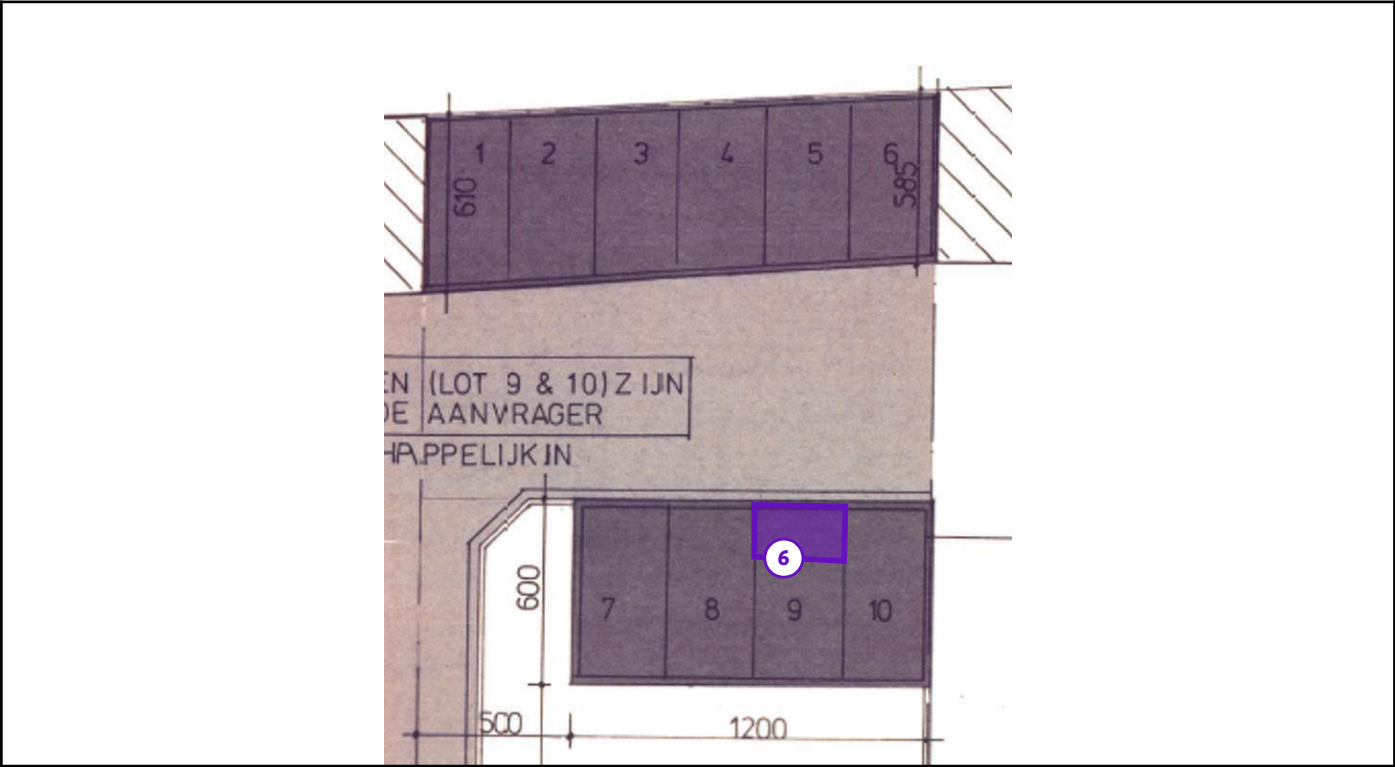
## Plan 2.3: Muren, vloer en plafond

| Beschrijving | Type | Actie |
|---|---|---|
| 6. Garage - geen asbestverdachte materialen aan muren, vloer en plafond | Advies | - |
