# Asbestinventarisatetest

Heidebloemstraat 28, 9100 Sint-Niklaas

Attestnummer : 20251101-000691.001

**Asbestveilig** (maar mogelijk niet asbestvrij)

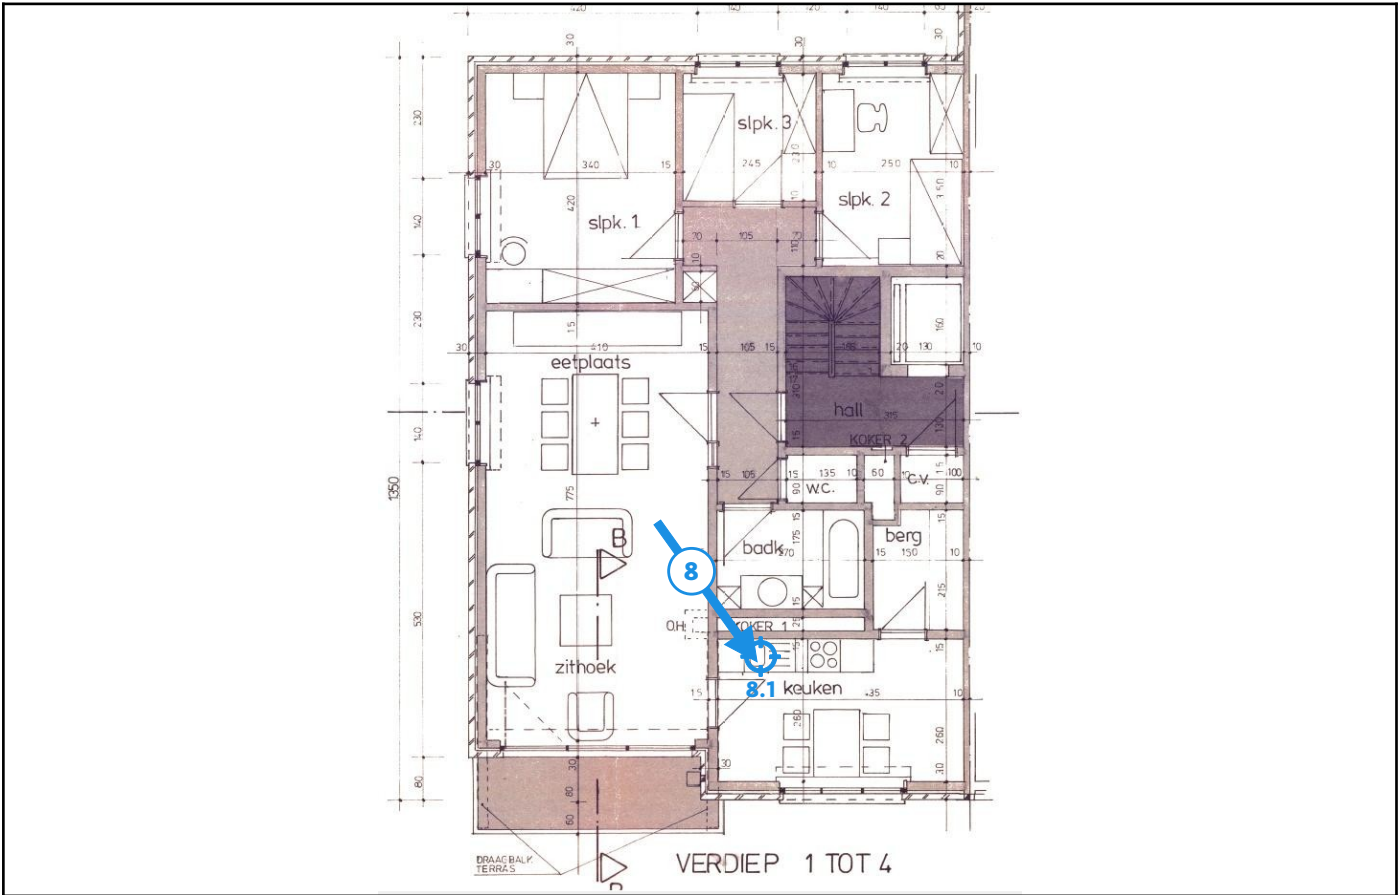
# Plan 1.1: Antidreunlapjes

| Beschrijving | Type | Actie |
|---|---|---|
| 8.1 Code: S001 - antidreunlapje | Puntmonster | - |

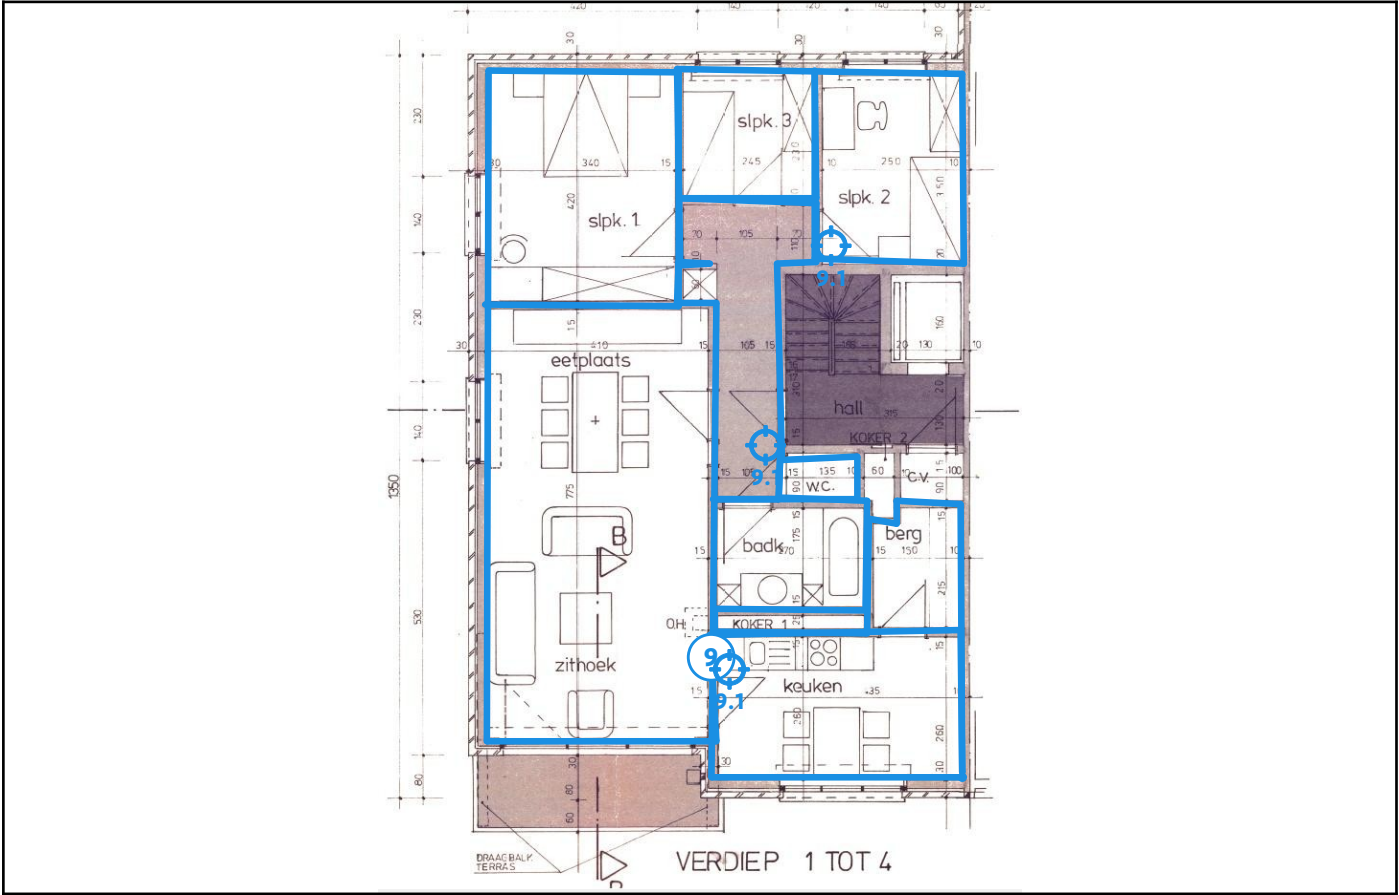
# Plan 1.2: Pleisterwerk muren

| Beschrijving | Type | Actie |
|---|---|---|
| 9.1 Code: S002 - pleisterwerk muren | Mengmonster | - |

| Opmerking | <p>Staalname van pleisterwerk muren op volgende plaatsen:</p> <ul style="list-style-type: none"><li>- stooklokaal: geen staalname - buiten beschermd volume van het appartement gelegen</li><li>- hal: staalname tussen de deur van het toilet en de inkomdeur</li><li>- droge ruimte: slaapkamer 2 : staalname links naast de deur naar de hal</li><li>- vochtige ruimte: keuken : staalname rechts naast de deur naar de leefruimte</li></ul> |

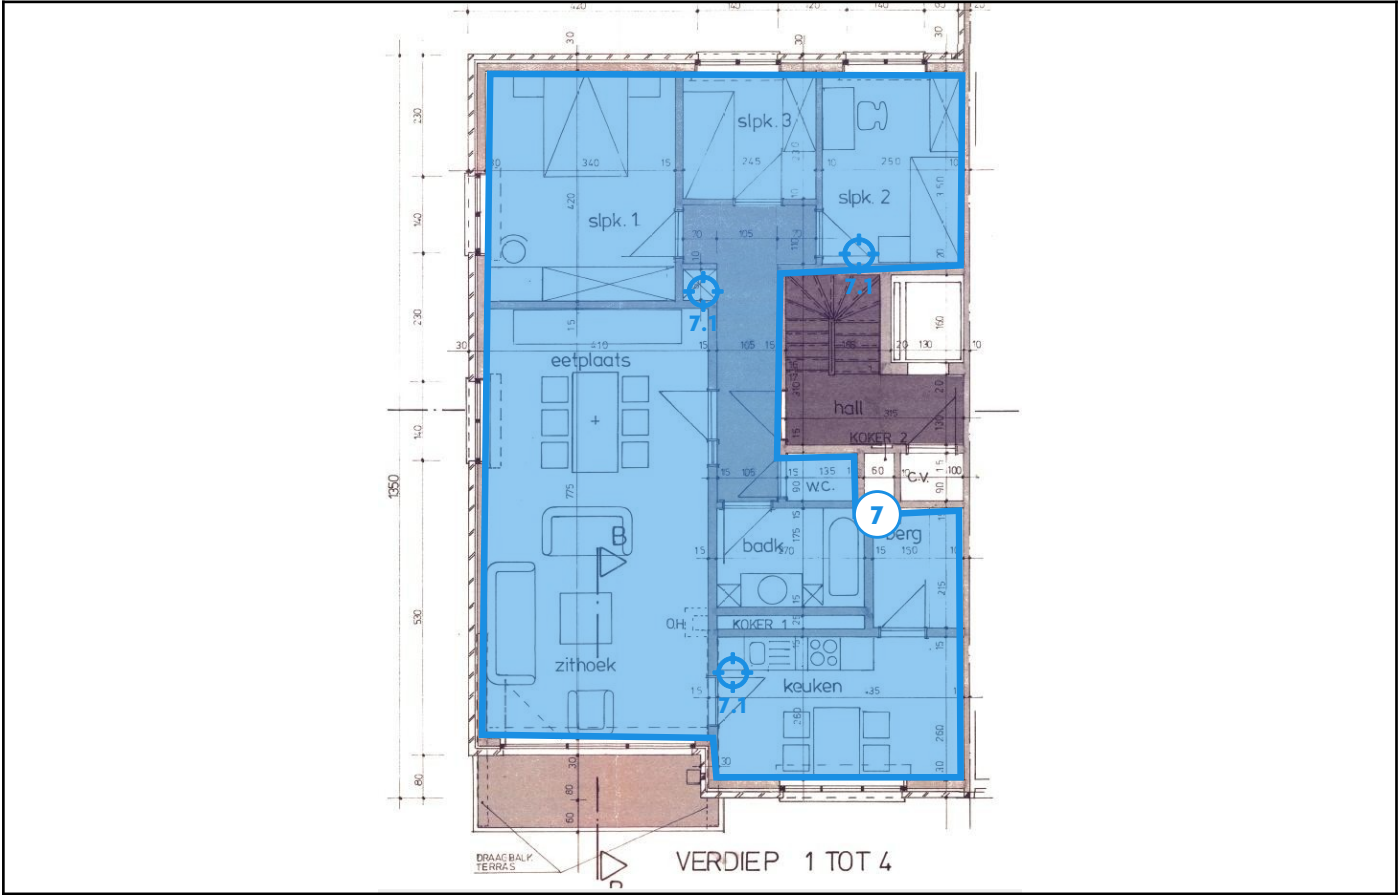
# Plan 1.3: Pleisterwerk plafond

| Beschrijving | Type | Actie |
|---|---|---|
| 7.1 Code: S003 pleisterwerk plafond | Mengmonster | - |

| Opmerking | <p>Staalname van pleisterwerk plafond op volgende plaatsen:</p> <ul style="list-style-type: none"> <li>- stooklokaal: geen staalname - ligt niet binnen beschermd volume van het appartement</li> <li>- hal: boven deur naar toilet</li> <li>- droge ruimte: slaapkamer 2 : staalname links naast deur naar hal</li> <li>- vochtige ruimte: keuken : staalname rechts naast deur naar leefruimte</li> </ul> |

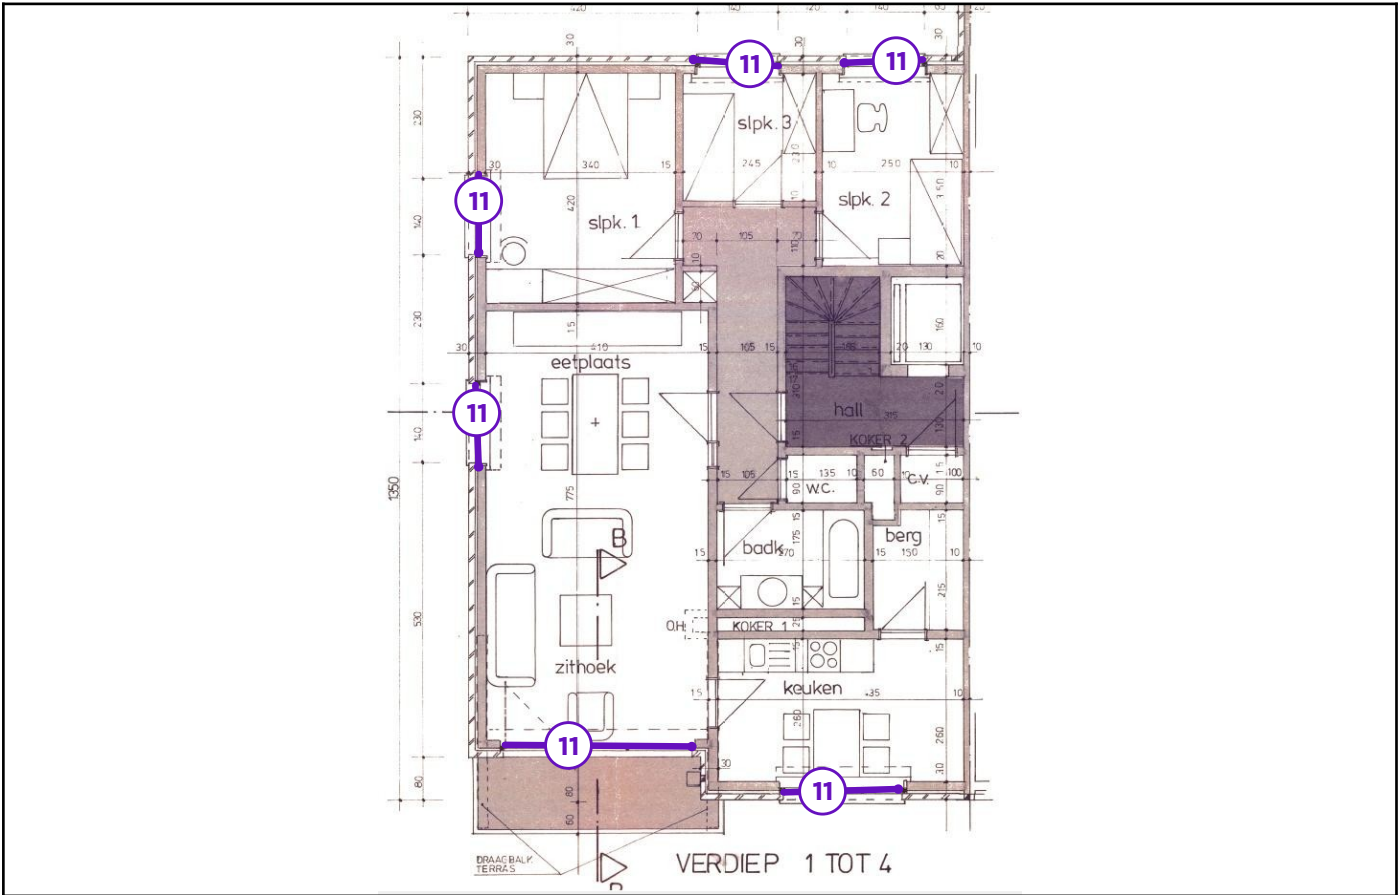
# Plan 1.4: Kitwerk tussen raamprofiel en glas

| Beschrijving | Type | Actie |
|---|---|---|
| 11. Kitwerk tussen raamprofiel en glas | Overige ruimte of materiaal | - |

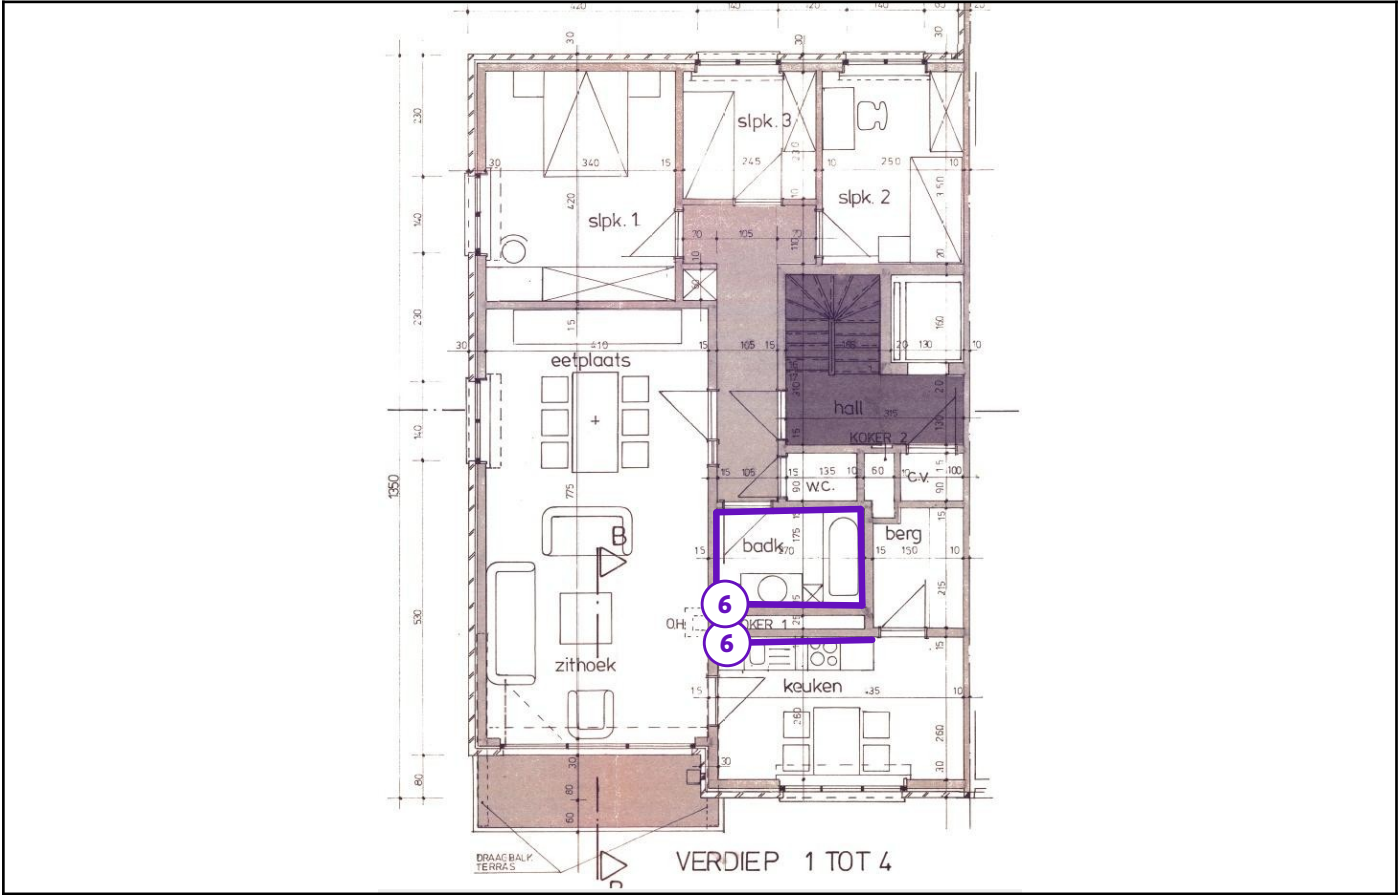
# Plan 1.7: Wandtegels/lijm

| Beschrijving | Type | Actie |
|---|---|---|
| 6. Wandtegels/lijm | Advies | - |

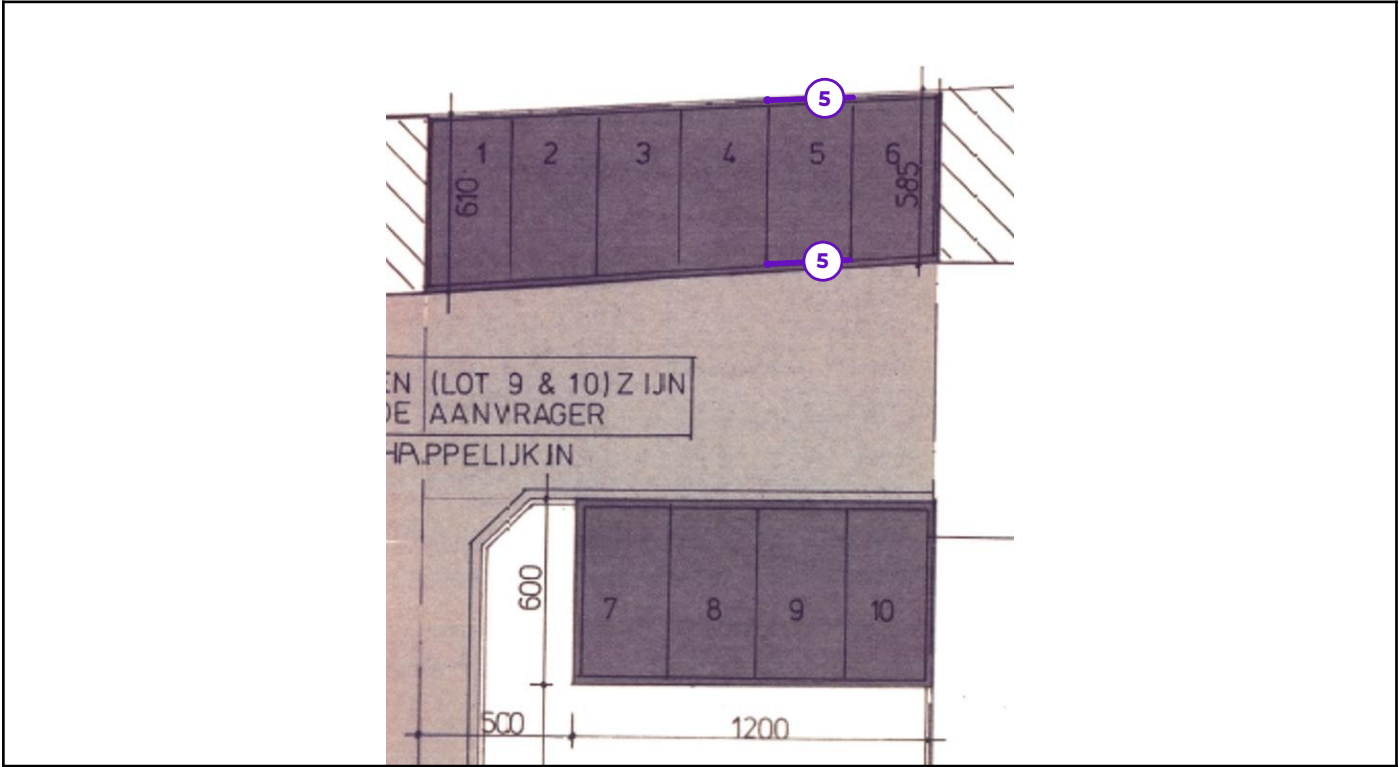
# Plan 2.1: Deksteen

| Beschrijving | Type | Actie |
|---|---|---|
| 5. Garage - deksteen | Advies | - |

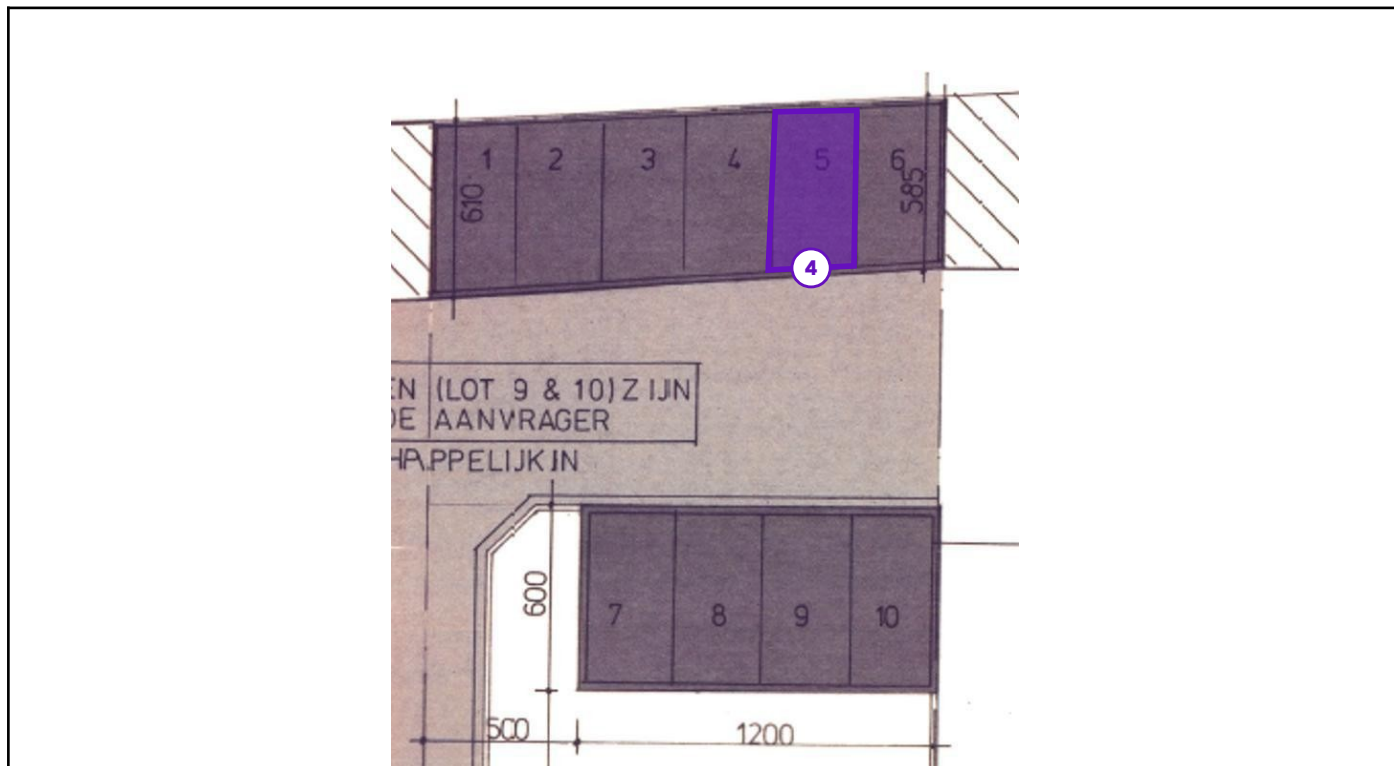
## Plan 2.2: Roofing

| Beschrijving | Type | Actie |
|---|---|---|
| 4. Garage - roofing | Advies | - |
