# Asbestinventarisat attest

Heidebloemstraat 22, 9100 Sint-Niklaas

Attestnummer : **20251027-000152.002**

Uitgegeven op : **10.11.2025**

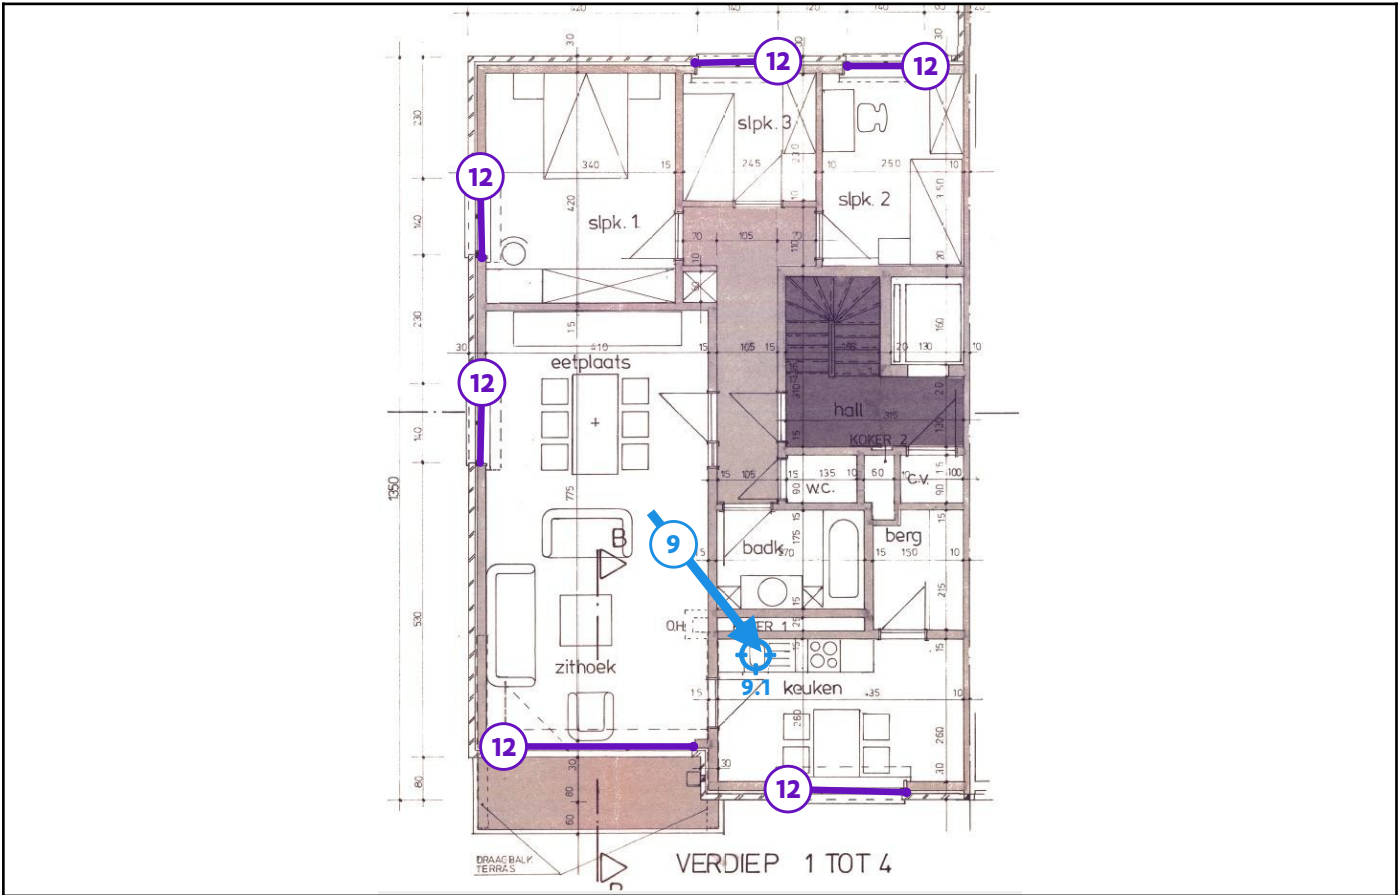
# Plan 1.1: Anti-dreunlapjes + kitwerk tussen profiel en glas

| Beschrijving | Type | Actie |
|---|---|---|
| 12. Kitwerk tussen raamprofiel en glas | Overige ruimte of materiaal | - |

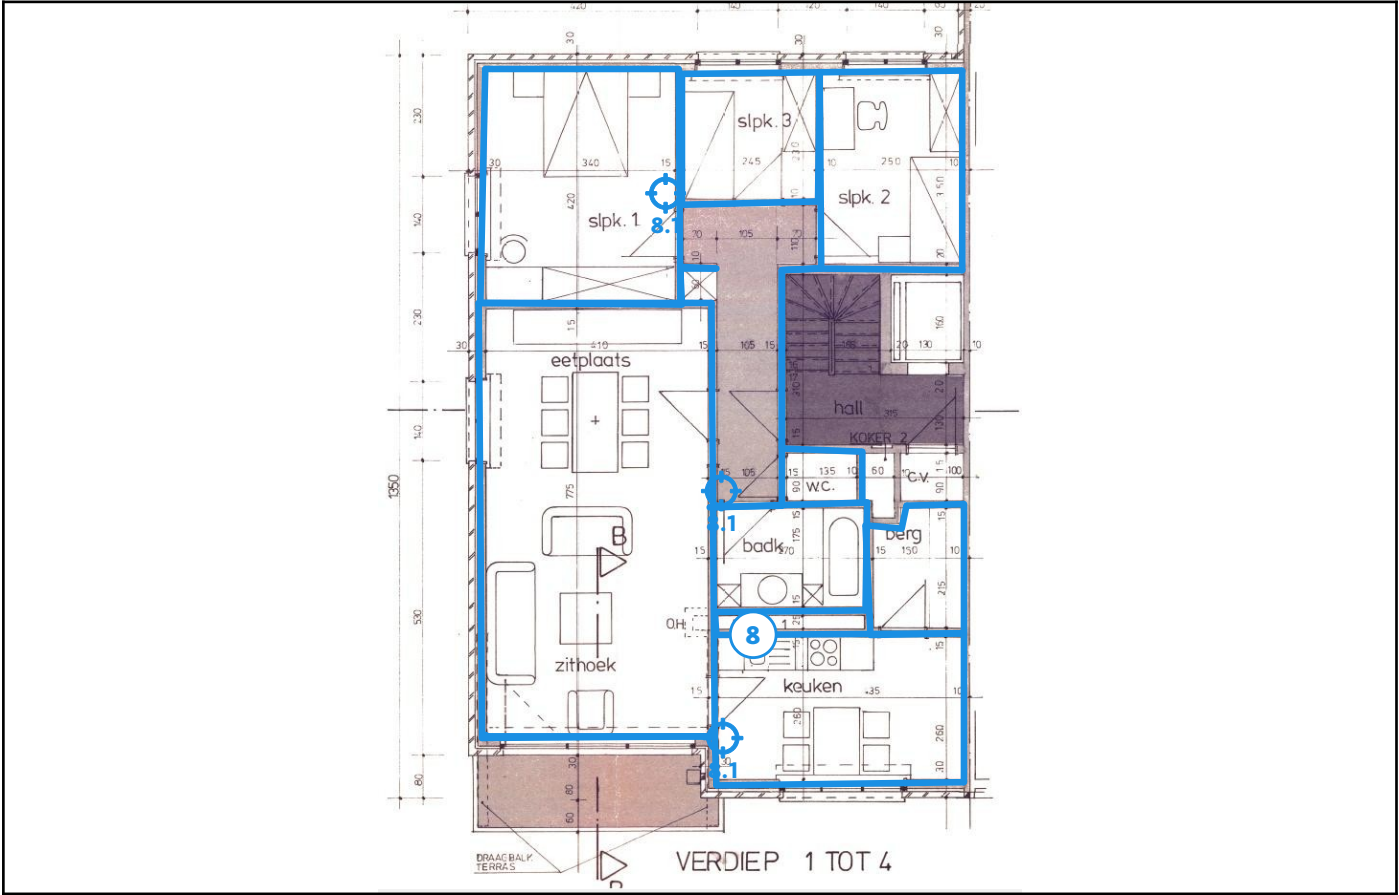
# Plan 1.2: Pleisterwerk muren

| Beschrijving | Type | Actie |
|---|---|---|
| 8.1 Code: S002 pleisterwerk muren | Mengmonster | - |

| Opmerking | <p>Staalname van pleisterwerk muren op volgende plaatsen:</p> <ul style="list-style-type: none"><li>- stooklokaal: geen staalname - buiten beschermd volume van het appartement gelegen</li><li>- hal: staalname naast de deur van de badkamer</li><li>- droge ruimte: slaapkamer 1 : staalname links naast de deur naar de hal</li><li>- vochtige ruimte: keuken : staalname links naast de deur naar de leefruimte</li></ul> |

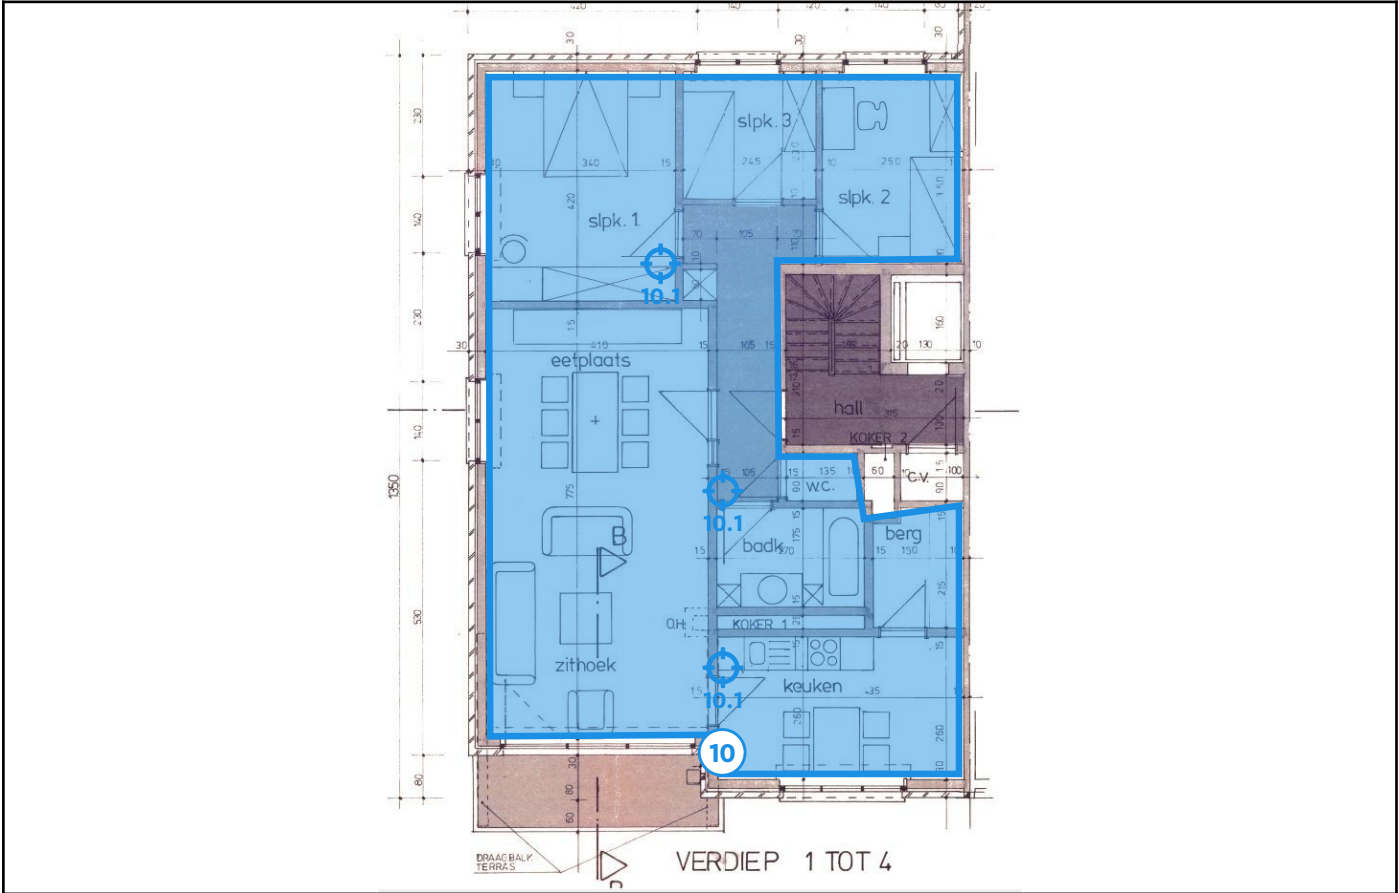
# Plan 1.3: Pleisterwerk plafond

| Beschrijving | Type | Actie |
|---|---|---|
| 10.1 Code: S003 pleisterwerk plafonds | Mengmonster | - |

| Opmerking | <p>Staalname van pleisterwerk plafond op volgende plaatsen:</p> <ul style="list-style-type: none"> <li>- stooklokaal: geen staalname - ligt niet binnen beschermd volume van het appartement</li> <li>- hal: boven deur naar badkamer</li> <li>- droge ruimte: slaapkamer 1 : staalname rechts naast deur naar hal</li> <li>- vochtige ruimte: keuken : staalname rechts naast deur naar leefruimte</li> </ul> |

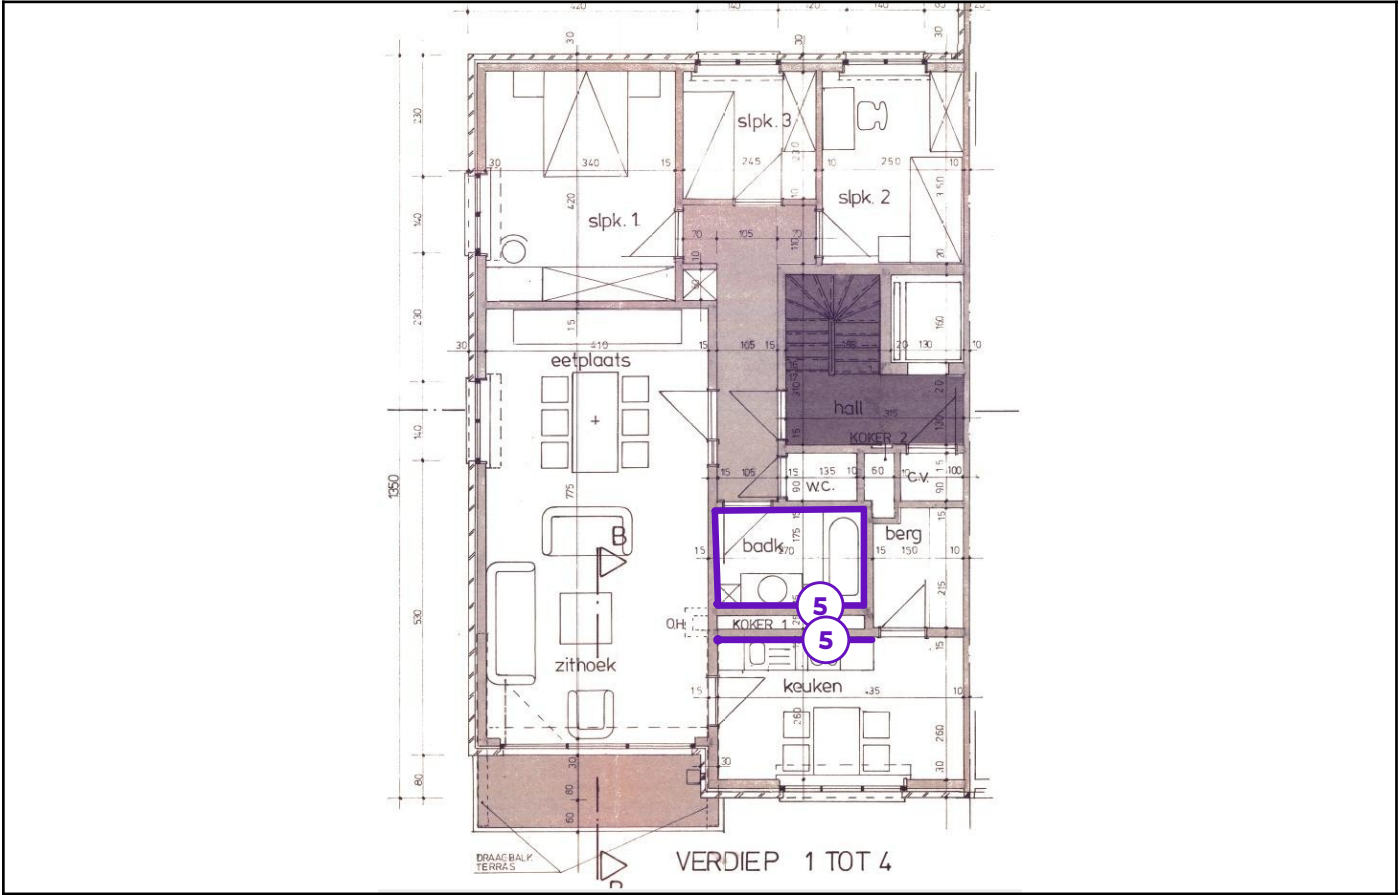
# Plan 1.4: Wandtegels

| Beschrijving | Type | Actie |
|---|---|---|
| 5. Wandtegels/lijm | Advies | - |

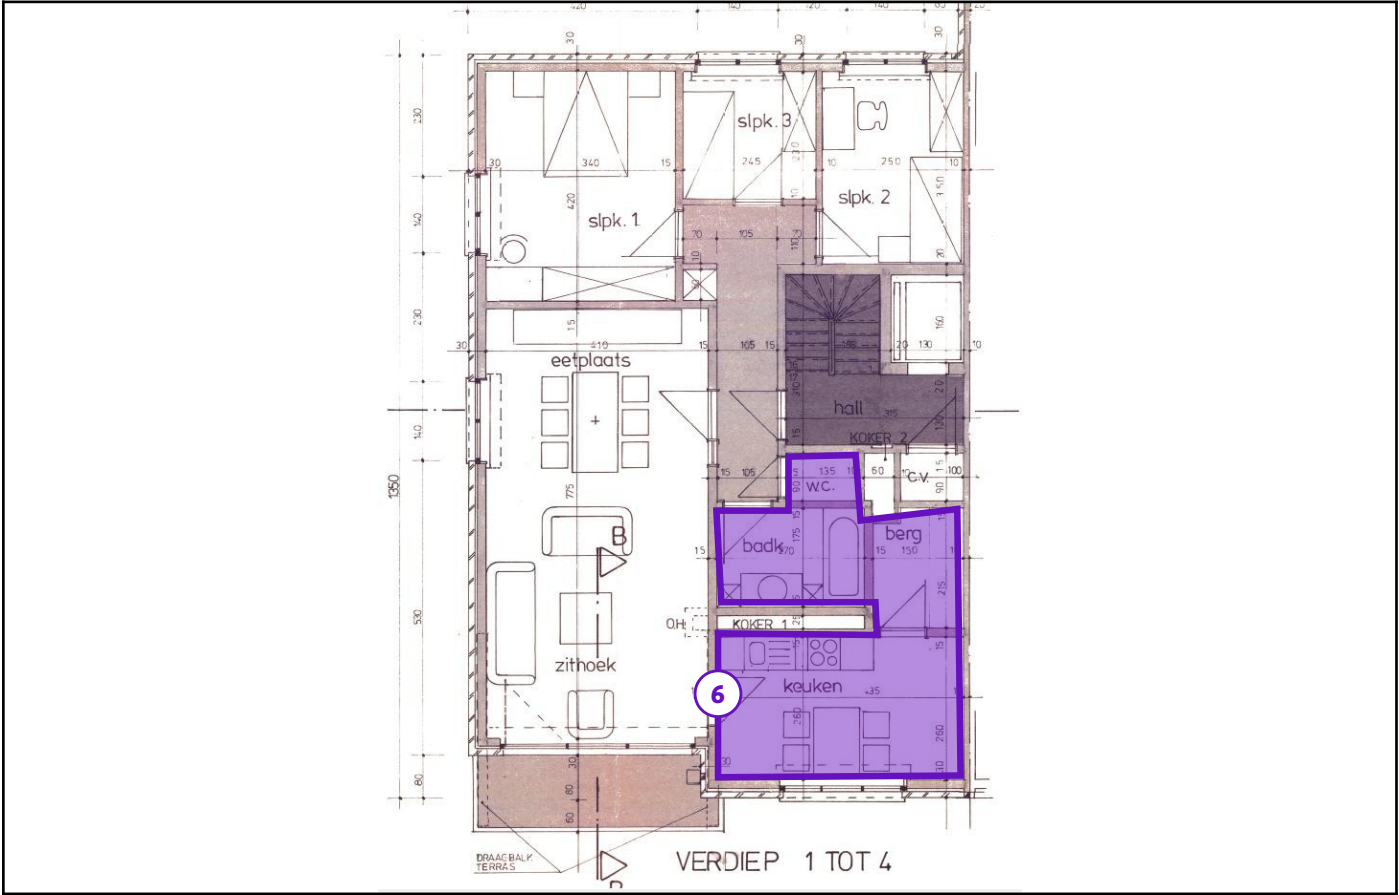
# Plan 1.5: Vloertegels

| Beschrijving | Type | Actie |
|---|---|---|
| 6. Vloertegels/lijm | Advies | - |

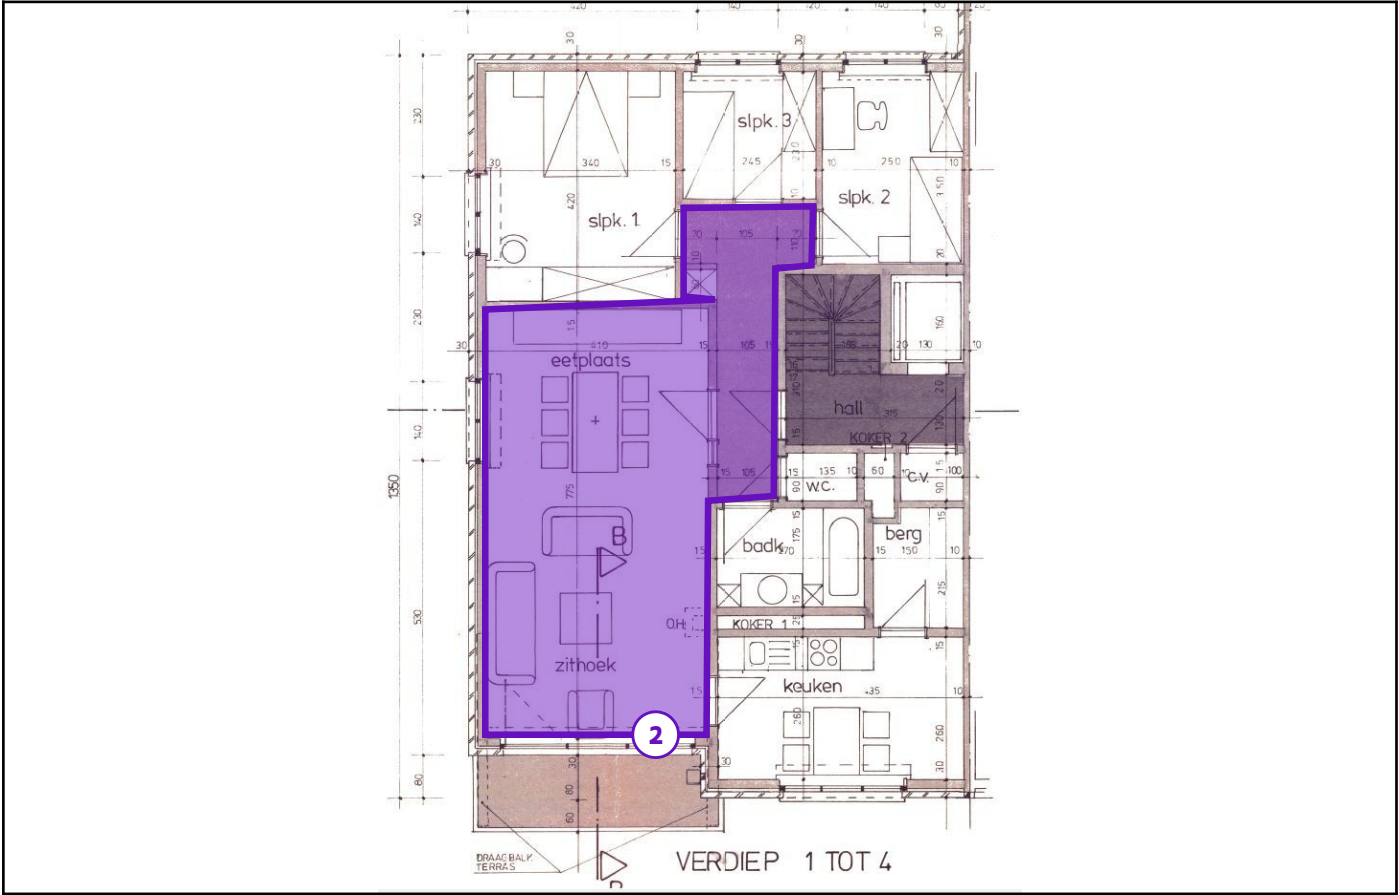
# Plan 1.6: Tapijt

| Beschrijving | Type | Actie |
|---|---|---|
| 2. Tapijt | Advies | - |

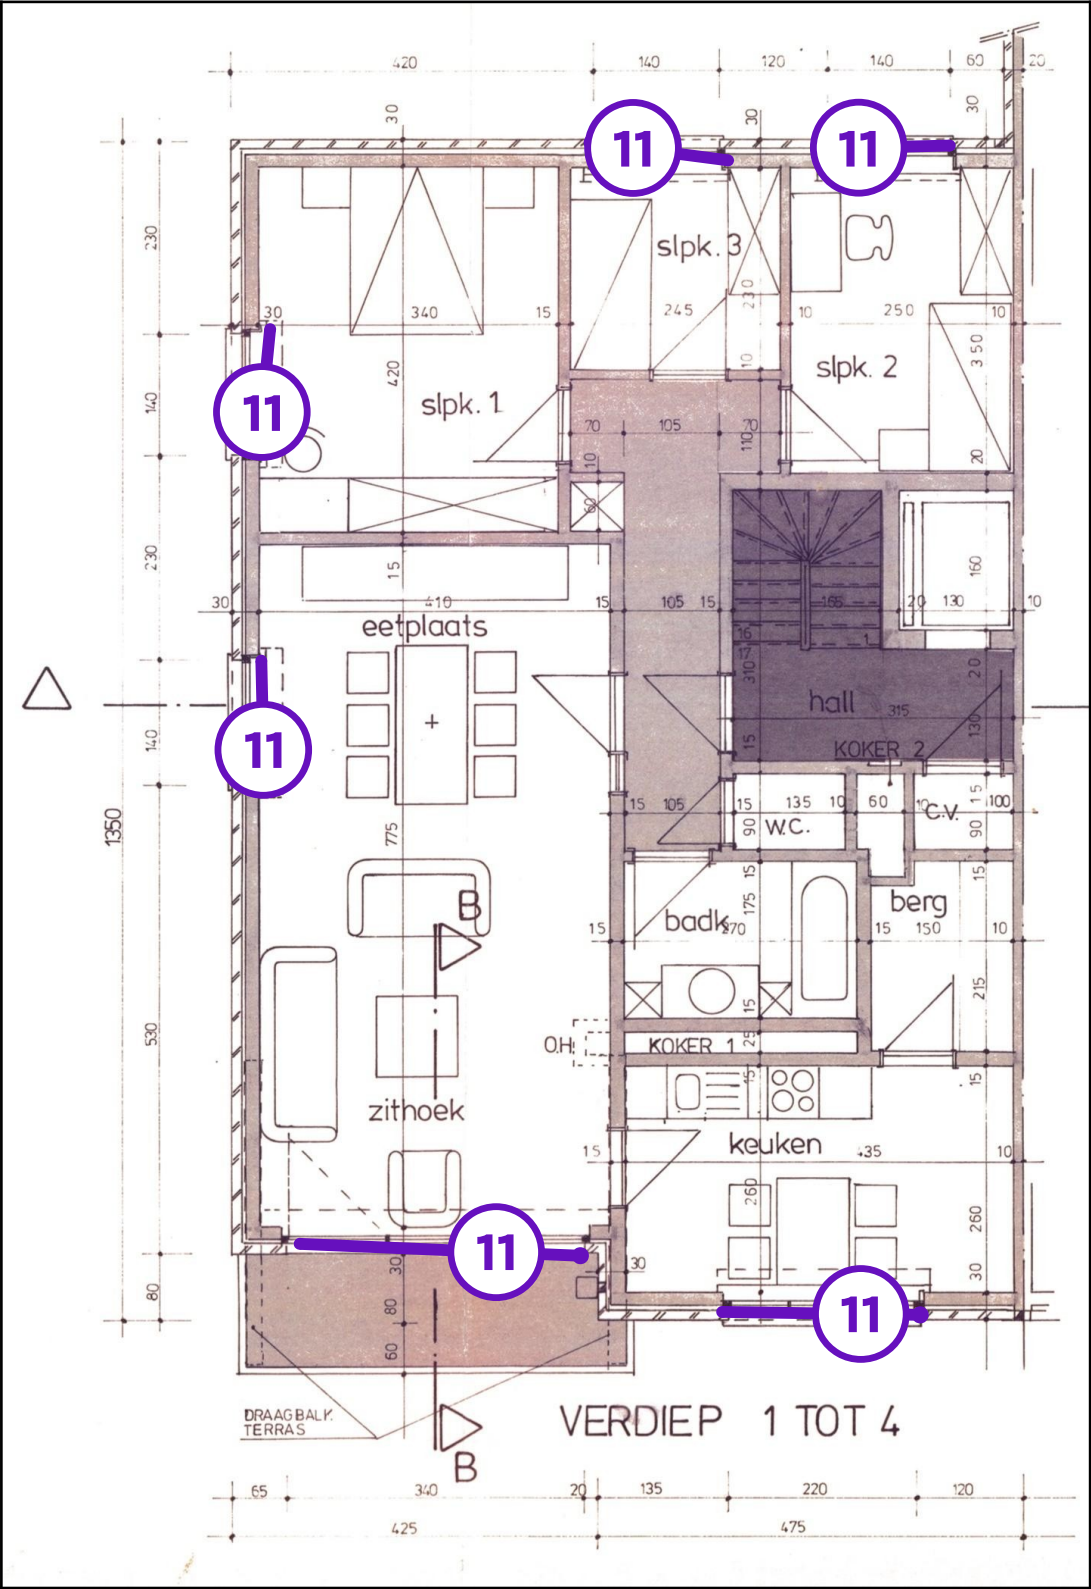
# Plan 1.7: Kitwerk tussen raamprofiel en muur

| 11. Kitwerk tussen raamprofiel en muur | Overige ruimte of materiaal | - |

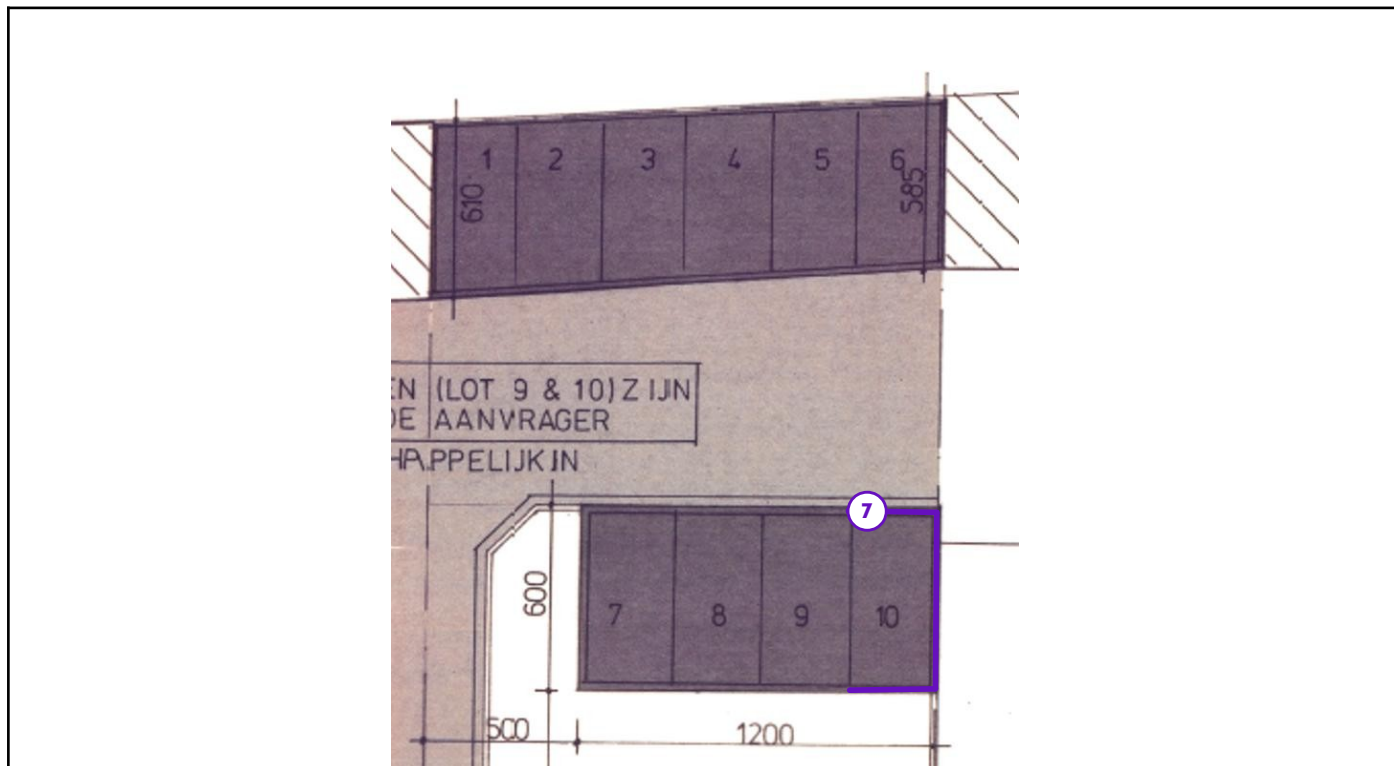
## Plan 2.1: Deksteen

| Beschrijving | Type | Actie |
|---|---|---|
| 7. Garage - deksteen | Advies | - |

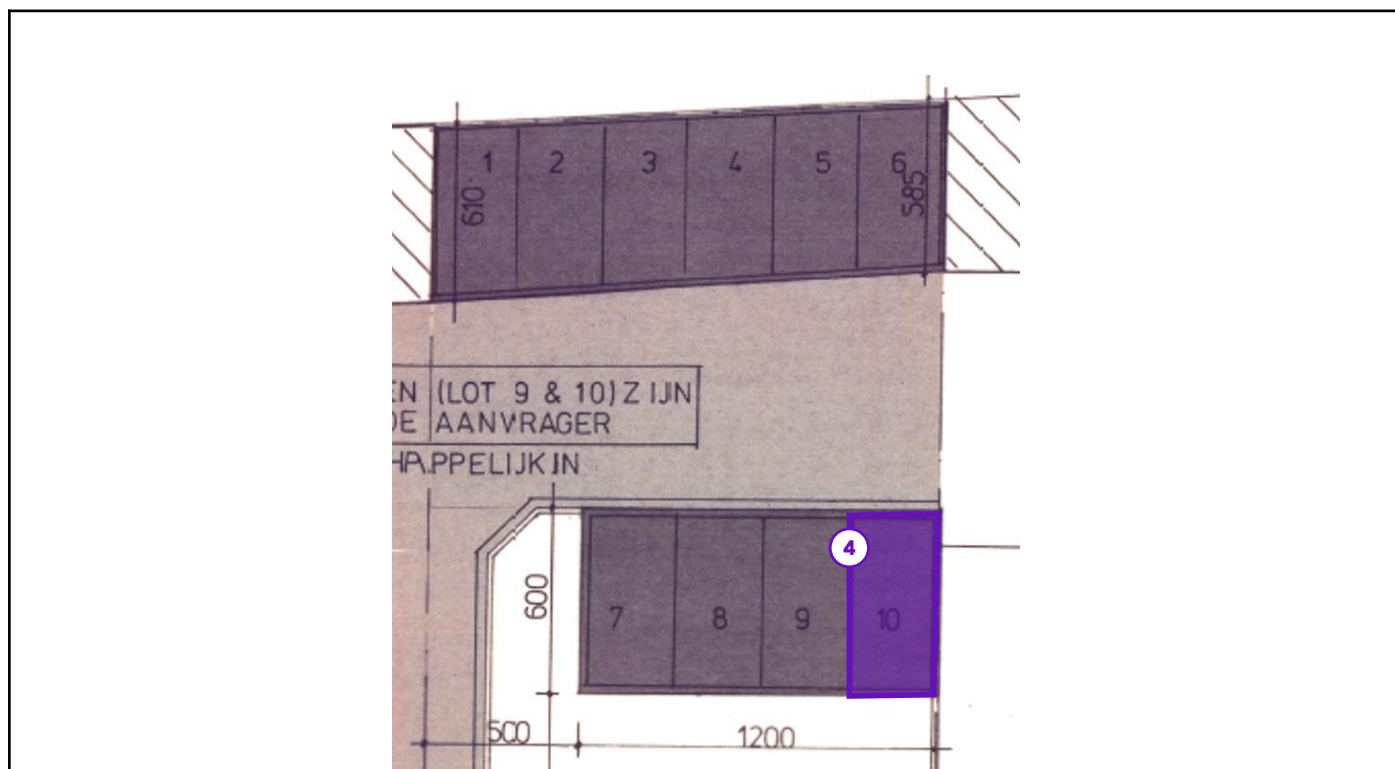
## Plan 2.2: Roofing

| Beschrijving | Type | Actie |
|---|---|---|
| 4. Garage - roofing | Advies | - |

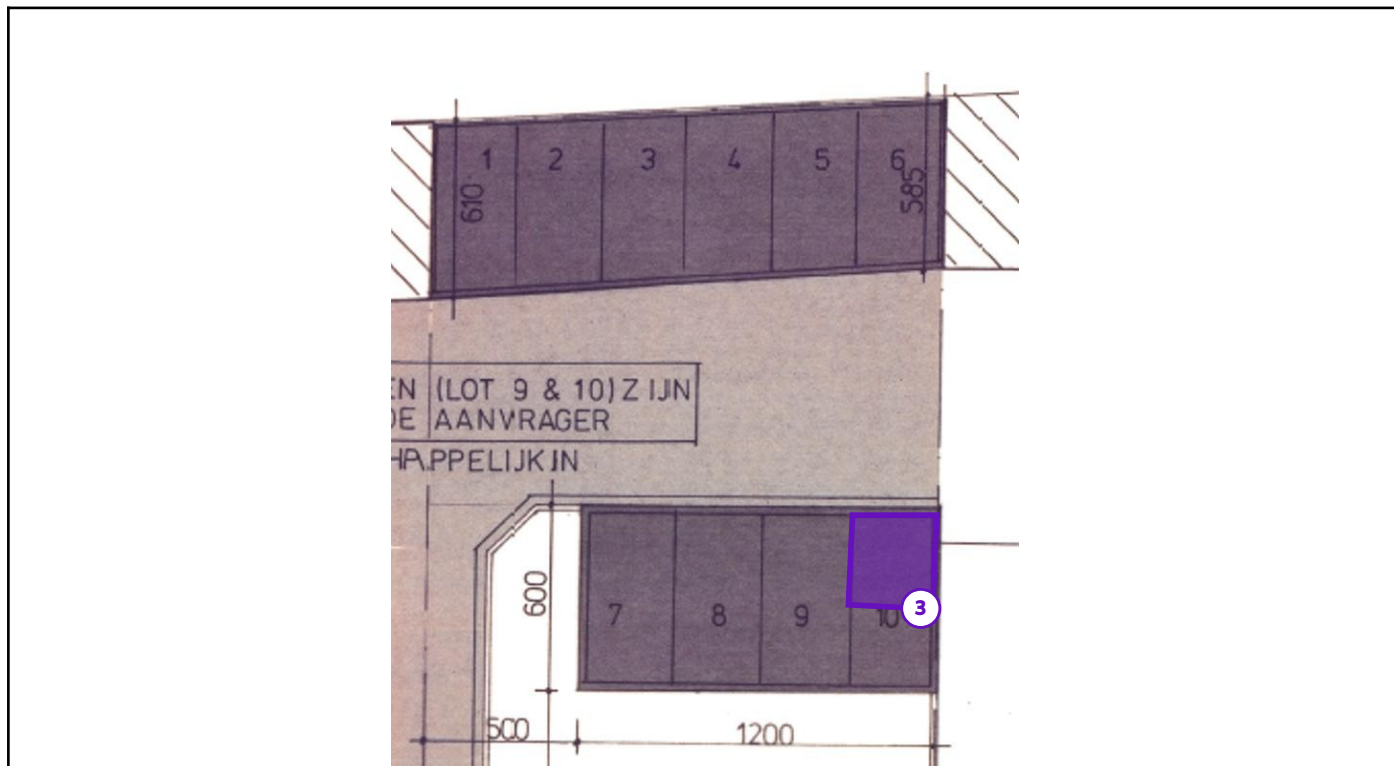
## Plan 2.3: Muren, vloer & plafond

| Beschrijving | Type | Actie |
|---|---|---|
| 3. Garage - geen asbestverdachte materialen aan muren, vloer en plafond | Advies | - |
