# Asbestinventarisatetest

Heidebloemstraat 24, 9100 Sint-Niklaas

Attestnummer : 20251101-000681.001

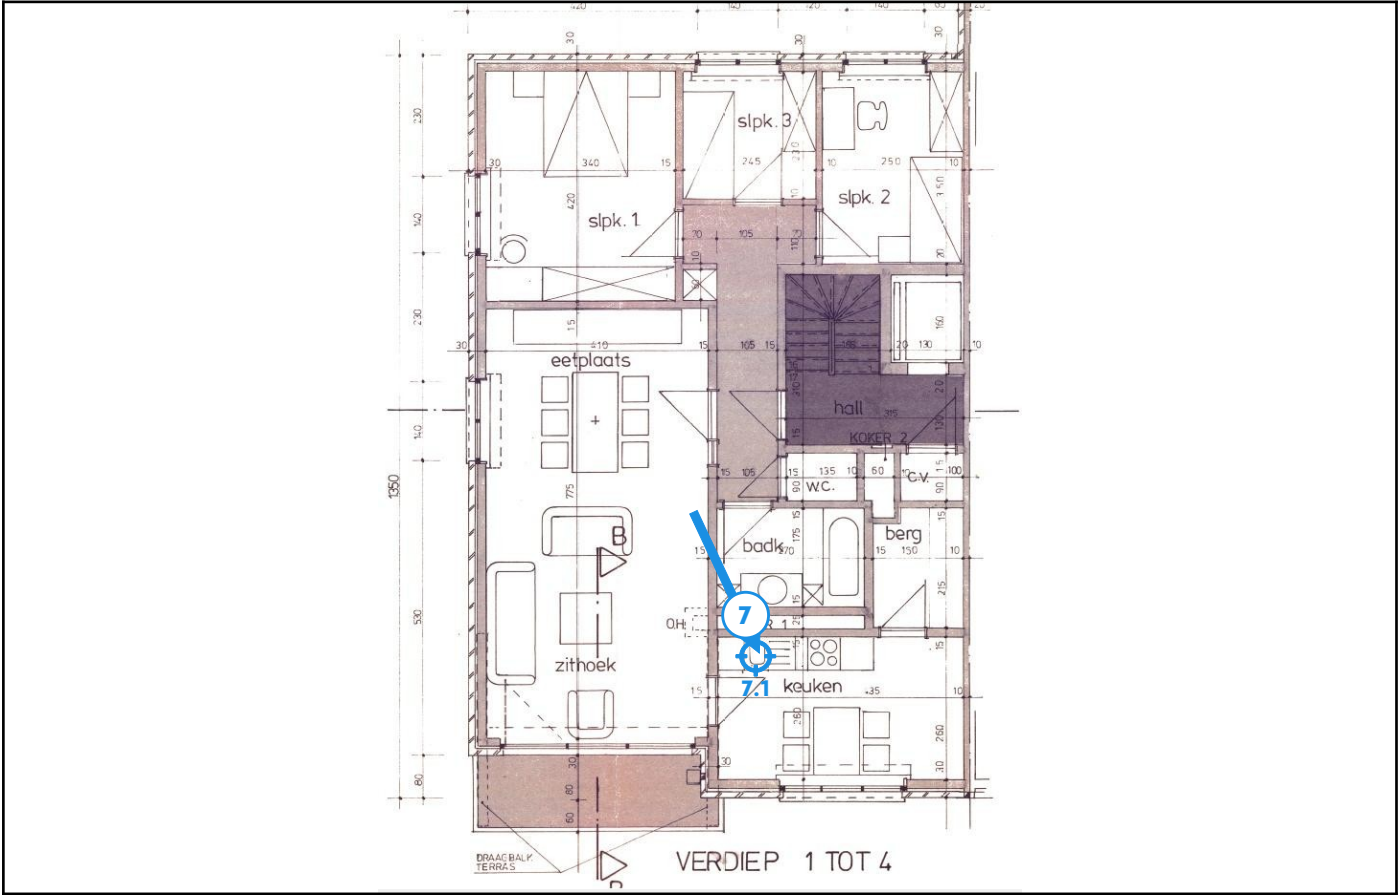
# Plan 1.1: Tweede verdieping - antidreunlapje

| Beschrijving | Type | Actie |
|---|---|---|
| 7.1 Code: S001 - antidreunlapje | Puntmonster | - |

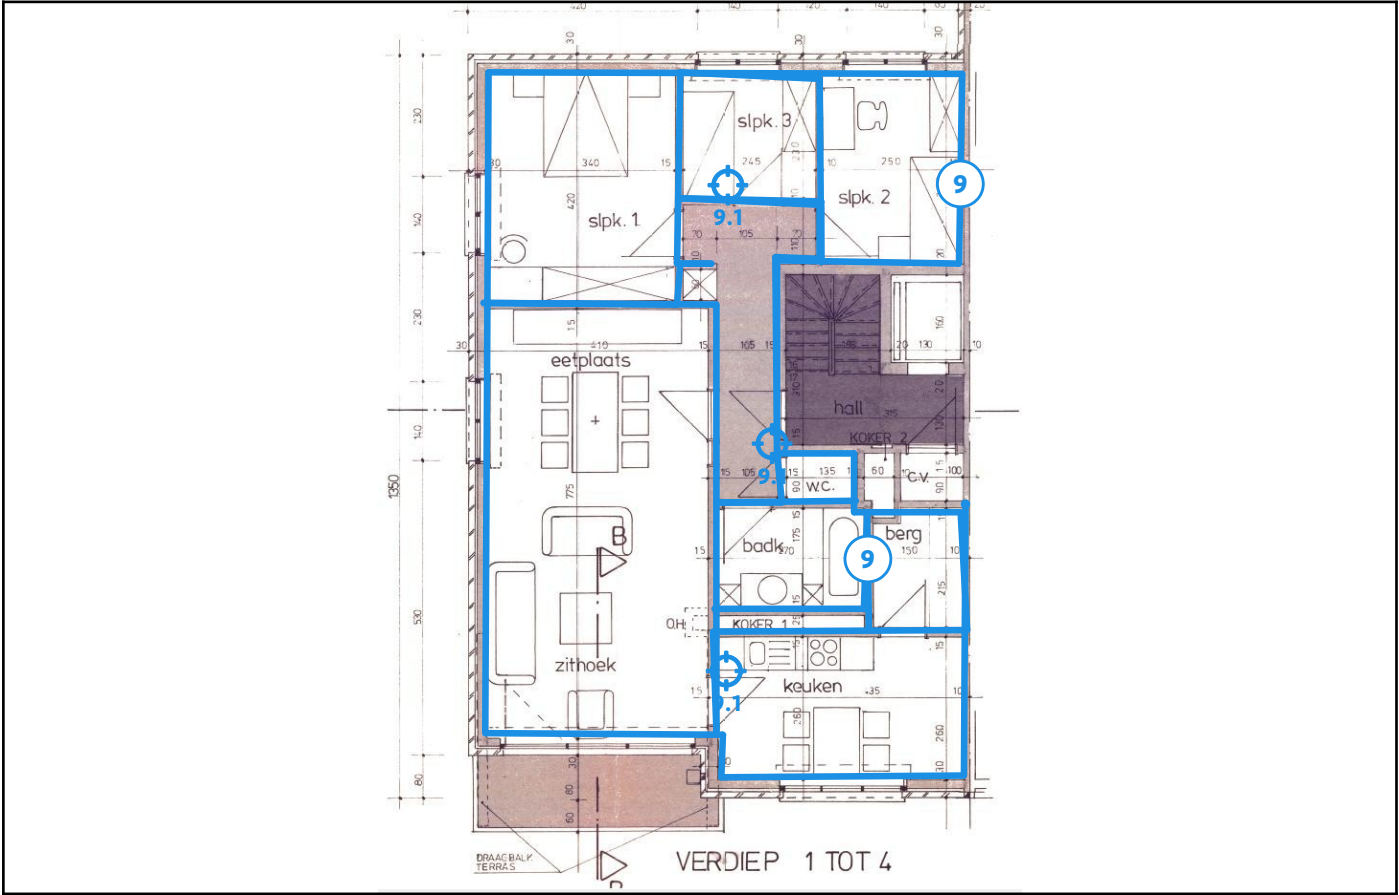
# Plan 1.2: Pleisterwerk muren

| Beschrijving | Type | Actie |
|---|---|---|
| 9.1 Code: S002 - pleisterwerk muren | Mengmonster | - |

| Opmerking | <p>Staalname van pleisterwerk muren op volgende plaatsen:</p> <ul style="list-style-type: none"><li>- stooklokaal: geen staalname - buiten beschermd volume van het appartement gelegen</li><li>- hal: staalname tussen deur van het toilet en de inkomdeur</li><li>- droge ruimte: slaapkamer 3 : staalname rechts naast de deur naar de hal</li><li>- vochtige ruimte: keuken : staalname rechts naast de deur naar de leefruimte</li></ul> |

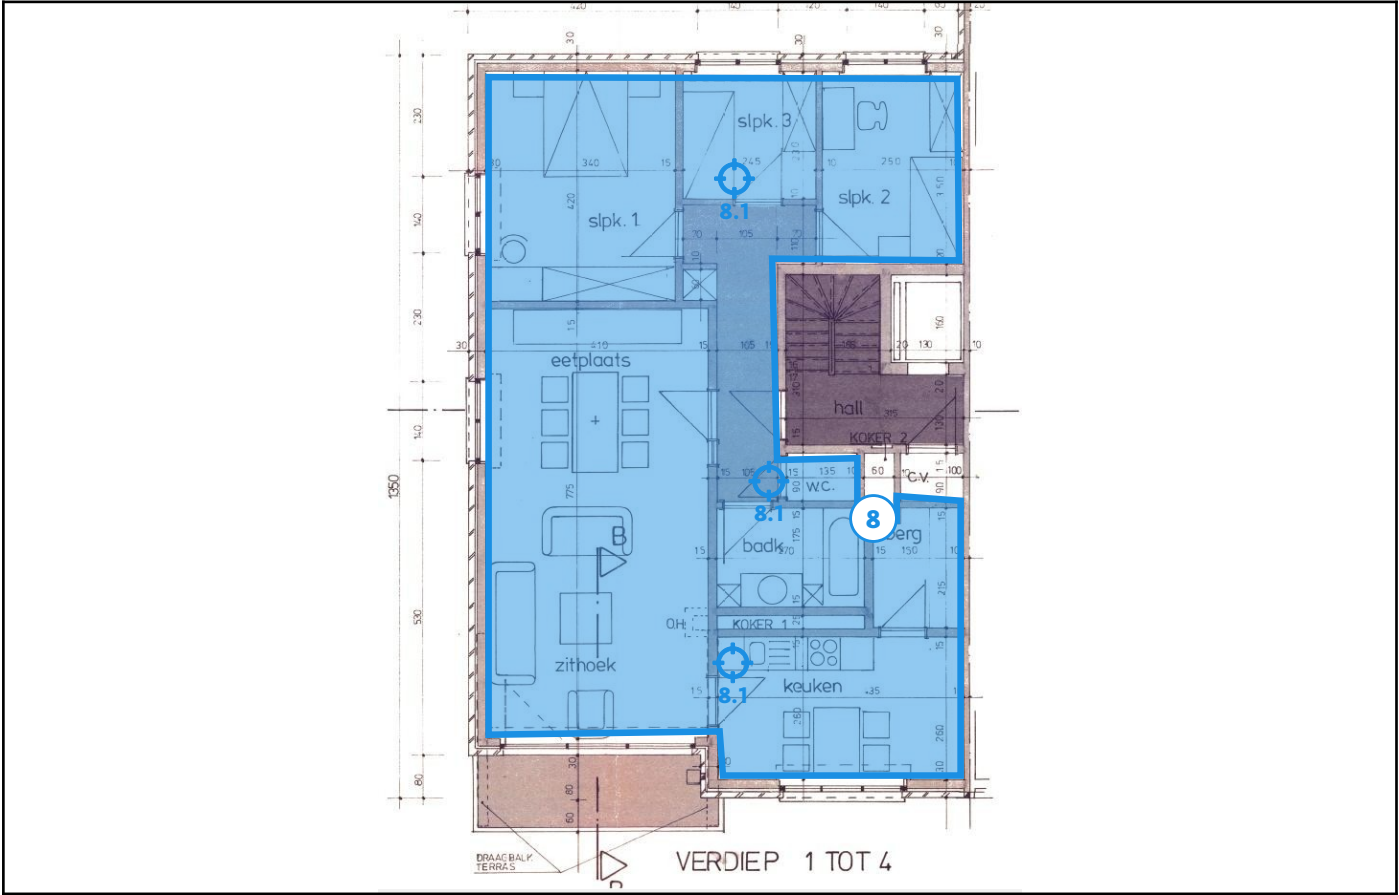
# Plan 1.3: Pleisterwerk plafond

| Beschrijving | Type | Actie |
|---|---|---|
| 8.1 Code: S003 pleisterwerk plafond | Mengmonster | - |

| Opmerking | <p>Staalname van pleisterwerk plafond op volgende plaatsen:</p> <ul style="list-style-type: none"> <li>- stooklokaal: geen staalname - ligt niet binnen beschermd volume van het appartement</li> <li>- hal: boven deur naar badkamer</li> <li>- droge ruimte: slaapkamer 3 : staalname rechts naast deur naar hal</li> <li>- vochtige ruimte: keuken : staalname rechts naast deur naar leefruimte</li> </ul> |

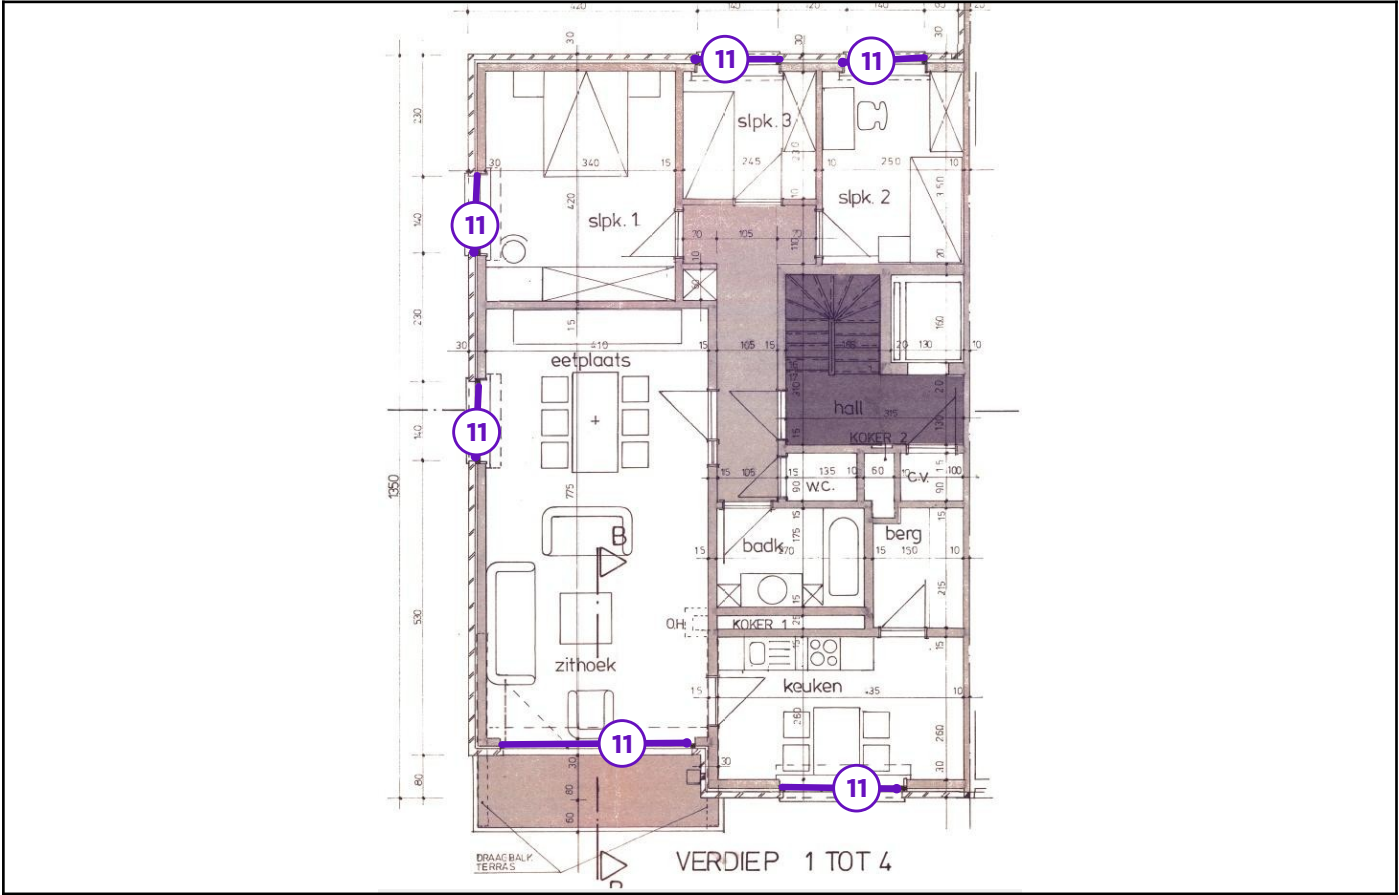
# Plan 1.4: Kitwerk tussen raamprofiel en glas

| Beschrijving | Type | Actie |
|---|---|---|
| 11. Kitwerk tussen raamprofiel en glas | Overige ruimte of materiaal | - |

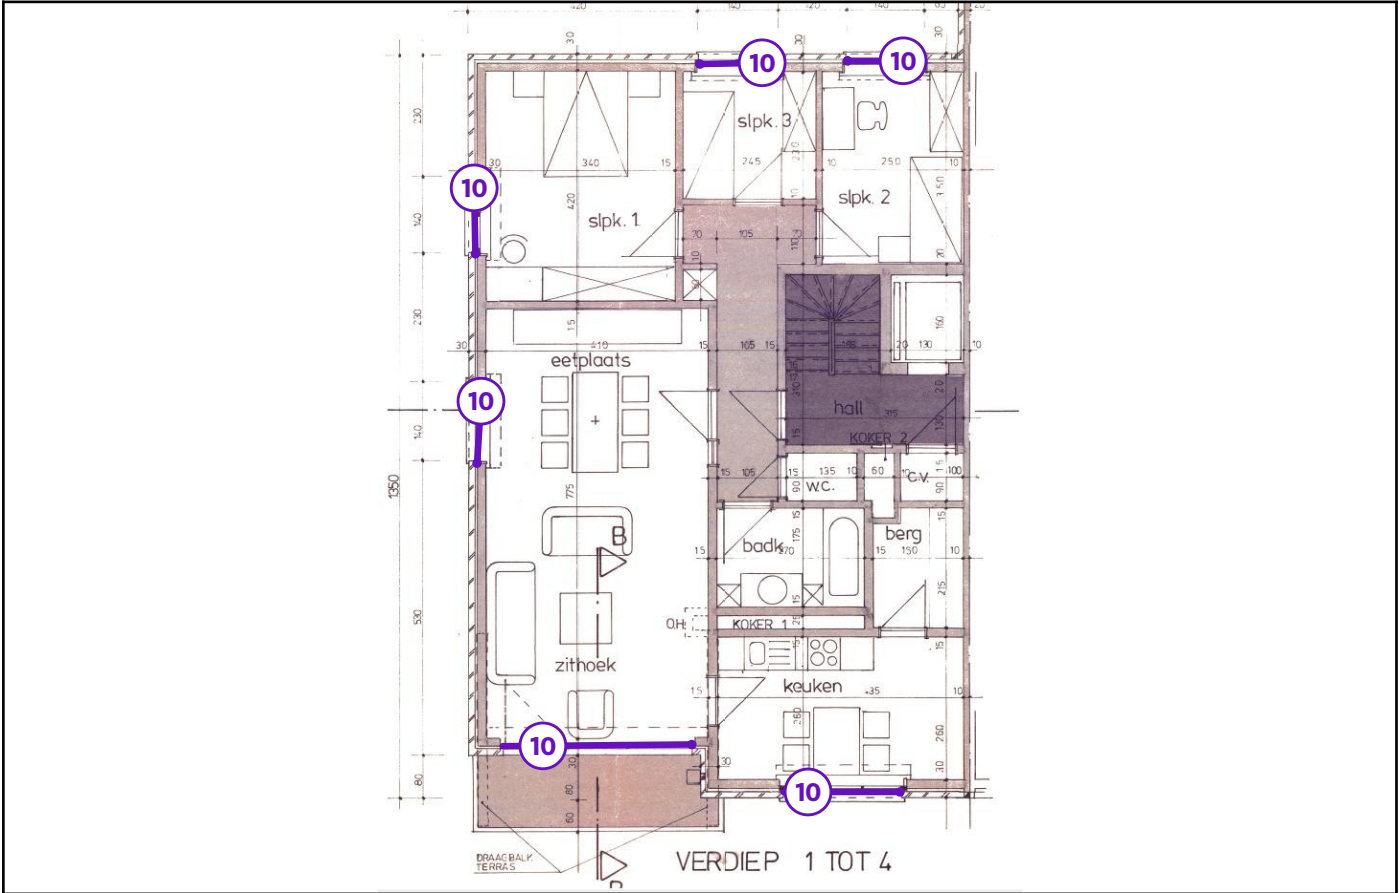
# Plan 1.5: Kitwerk tussen raamprofiel en muur

| Beschrijving | Type | Actie |
|---|---|---|
| 10. Kitwerk tussen raamprofiel en muur | Overige ruimte of materiaal | - |

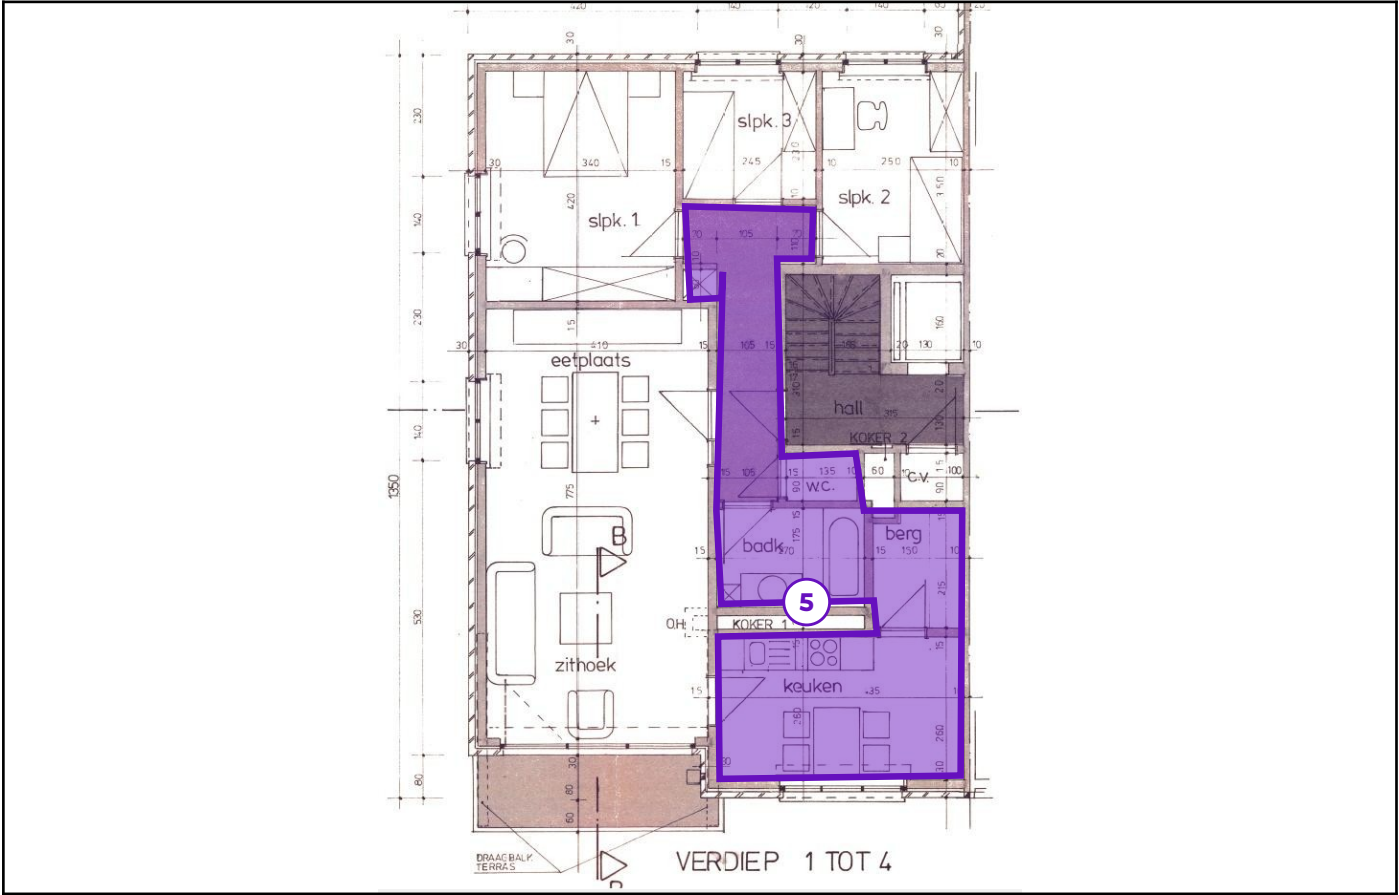
# Plan 1.6: Vloertegels

| Beschrijving | Type | Actie |
|---|---|---|
| 5. Vloertegels/lijm | Advies | - |

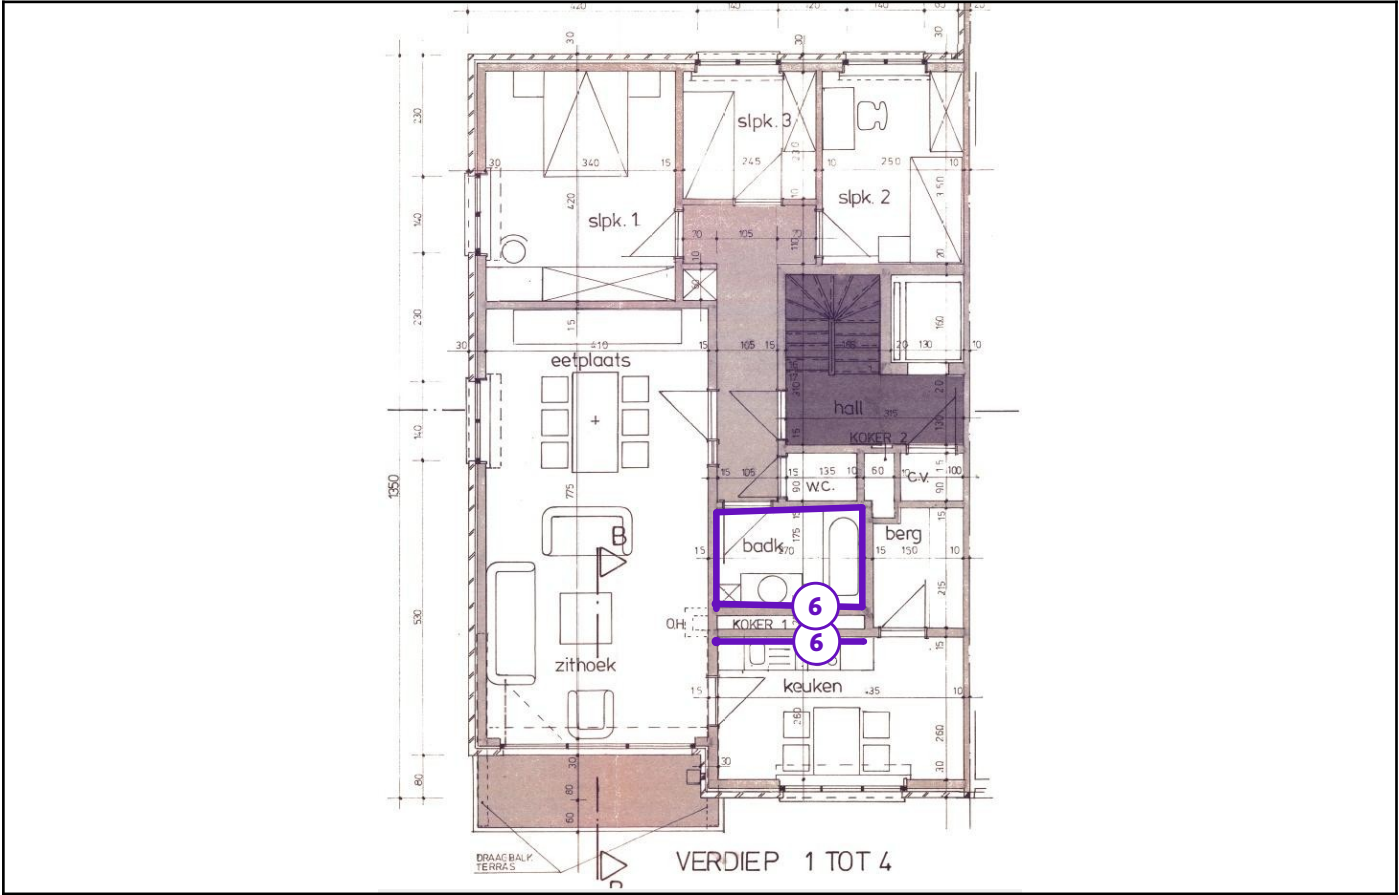
# Plan 1.7: Wandtegels

| Beschrijving | Type | Actie |
|---|---|---|
| 6. Wandtegels/lijm | Advies | - |

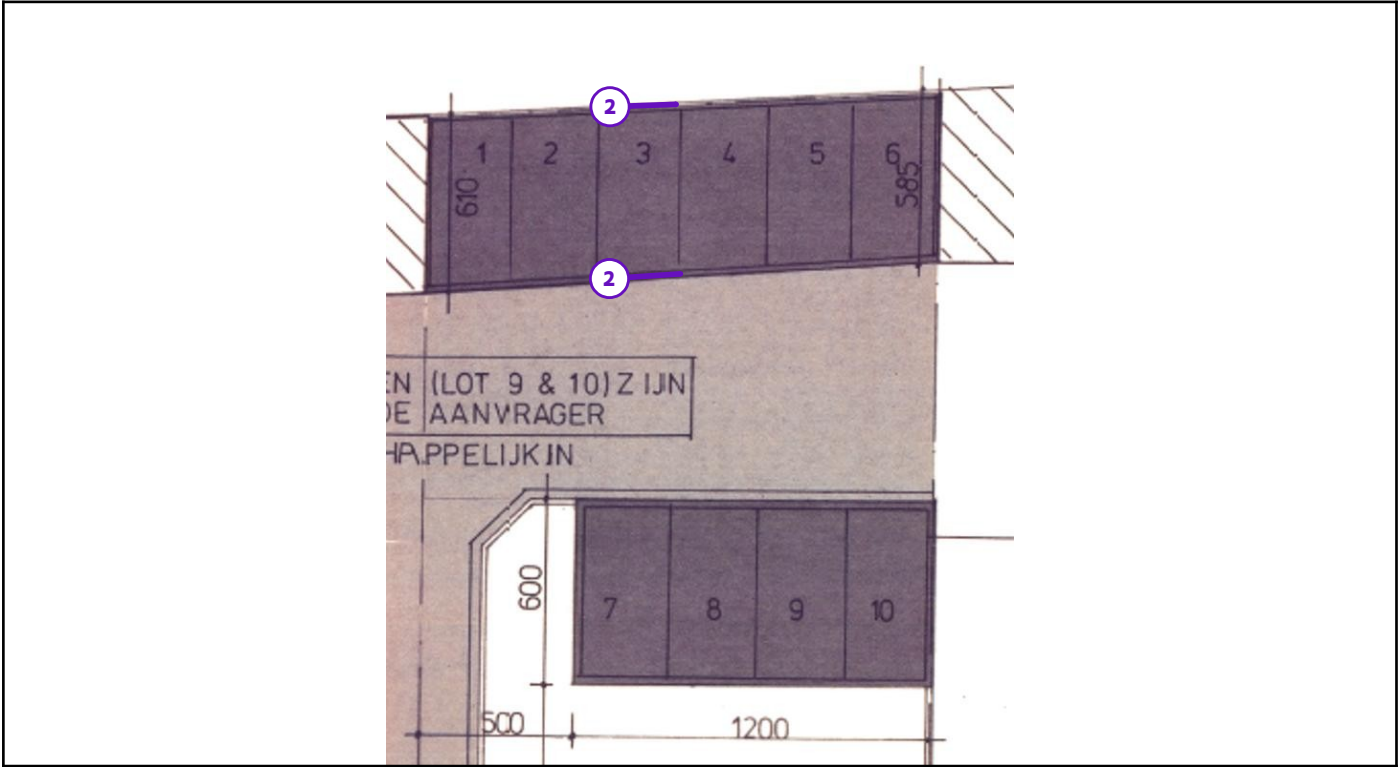
# Plan 2.1: Deksteen

| Beschrijving | Type | Actie |
|---|---|---|
| 2. Garage - deksteen | Advies | - |

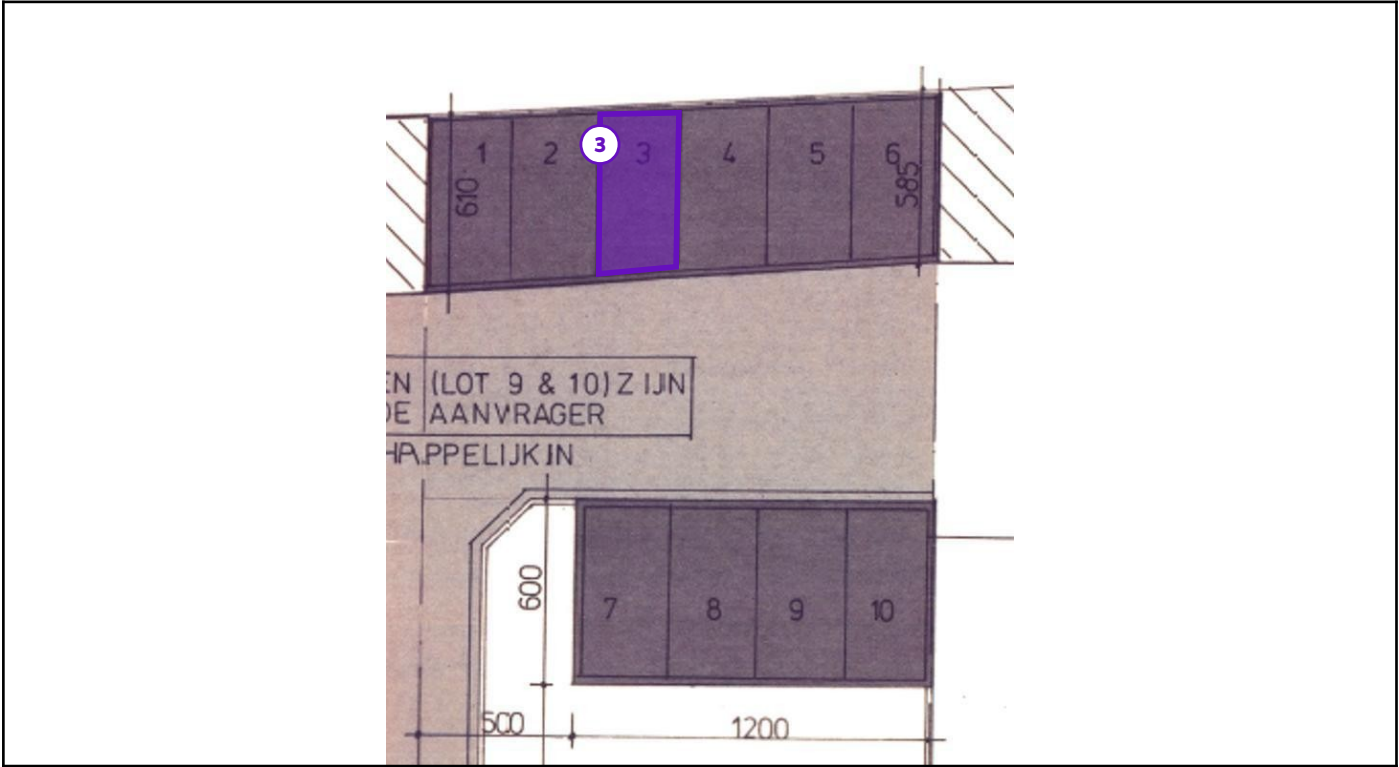
## Plan 2.2: Roofing

| Beschrijving | Type | Actie |
|---|---|---|
| 3. Garage - roofing | Advies | - |

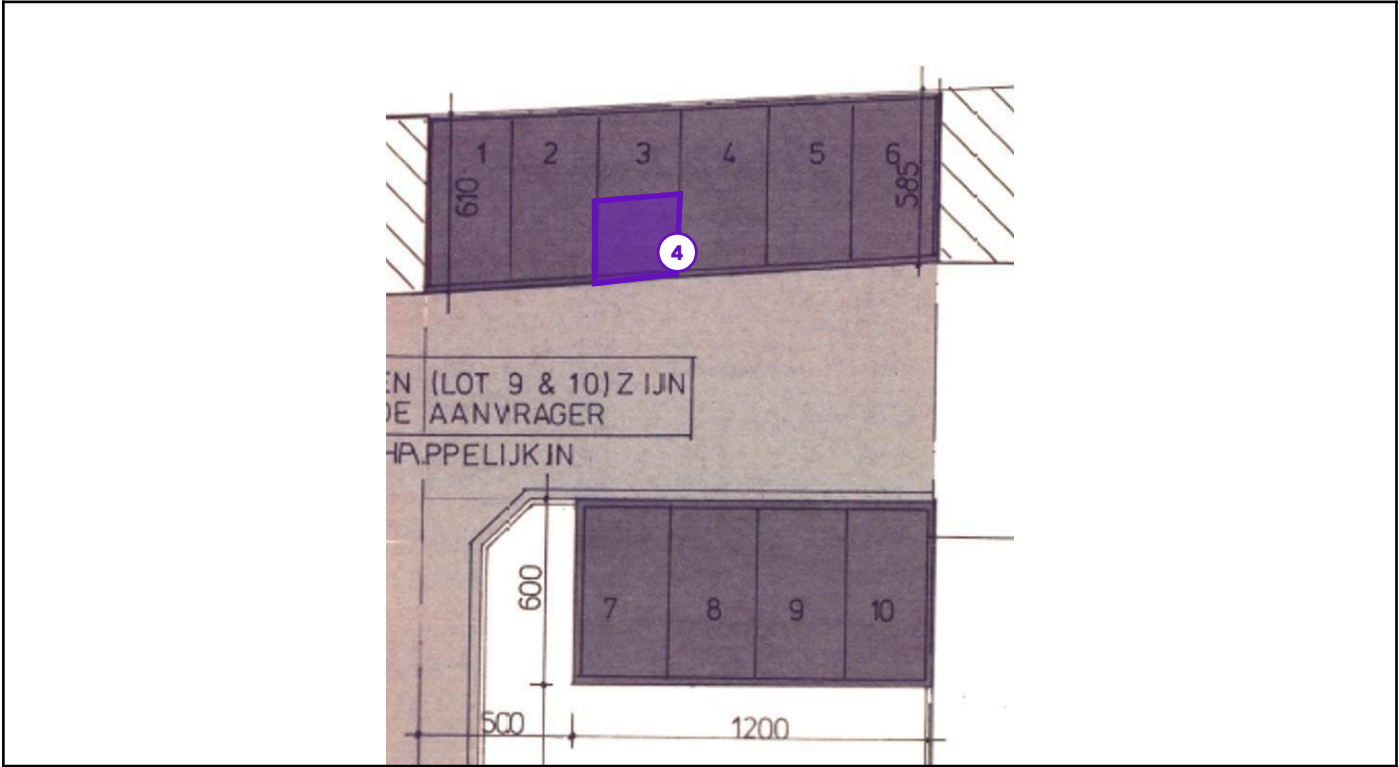
## Plan 2.3: Muren, plafond en vloer

| Beschrijving | Type | Actie |
|---|---|---|
| 4. Garage - geen asbestverdachte materialen aan muren, vloer en plafond | Advies | - |
