# Asbestinventarisatetest

Driekoningenstraat 42/11, 9100 Sint-Niklaas

Attestnummer : **20260324-000204.000**

Uitgegeven op : **24.03.2026**

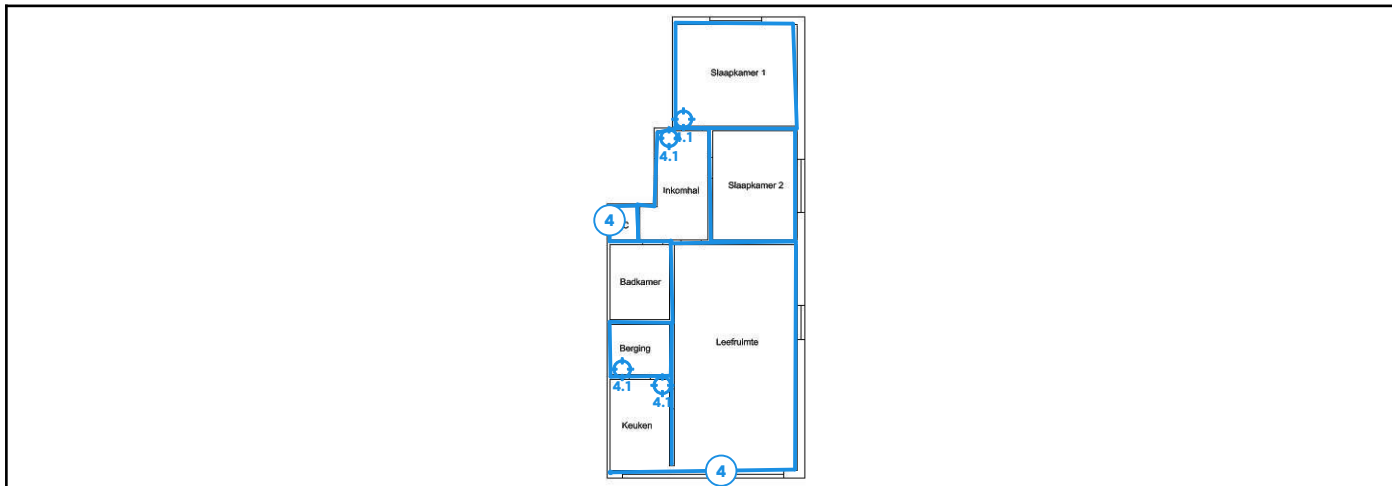
## Plan 1.1: Grondplan appartement - pleisterwerk muren

| Beschrijving | Type | Actie |
|---|---|---|
| 4.1 Code: S01 | Mengmonster | - |

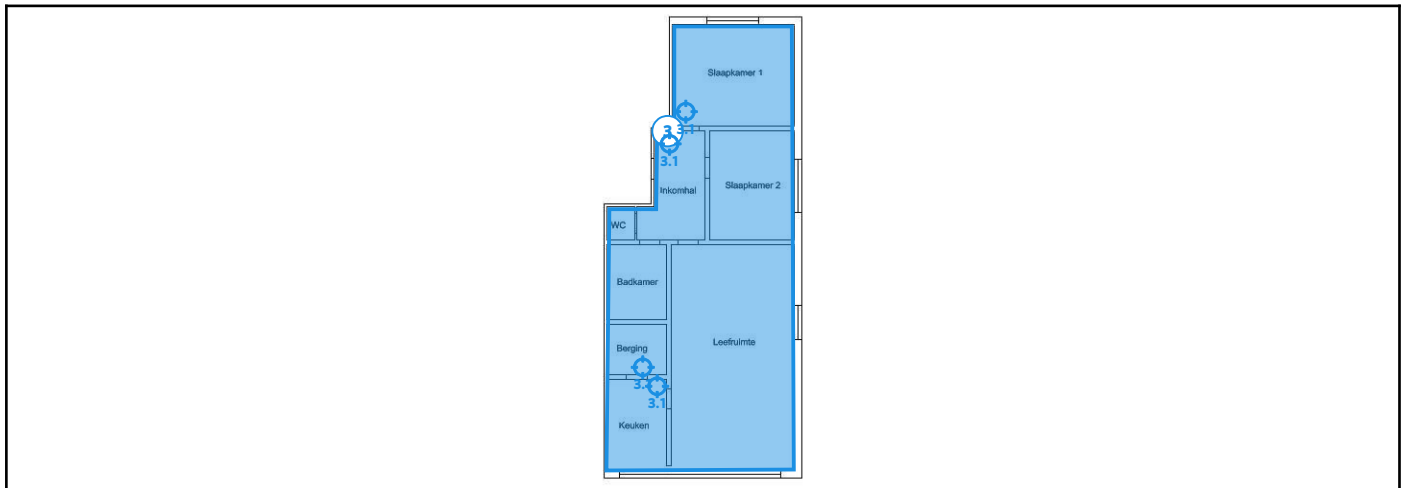
## Plan 1.2: Grondplan appartement - pleisterwerk plafond

| Beschrijving | Type | Actie |
|---|---|---|
| 3.1 Code: S02 pleisterwerk plafond | Mengmonster | - |
